Säterbo kyrka

Säkring av tunnvalv, lagningsarbete på takstolar samt invändig rengöring och avfärgning.

Antikvarisk rapport

Säterbo 1:4
Säterbo socken
Arboga kommun
Västmanland

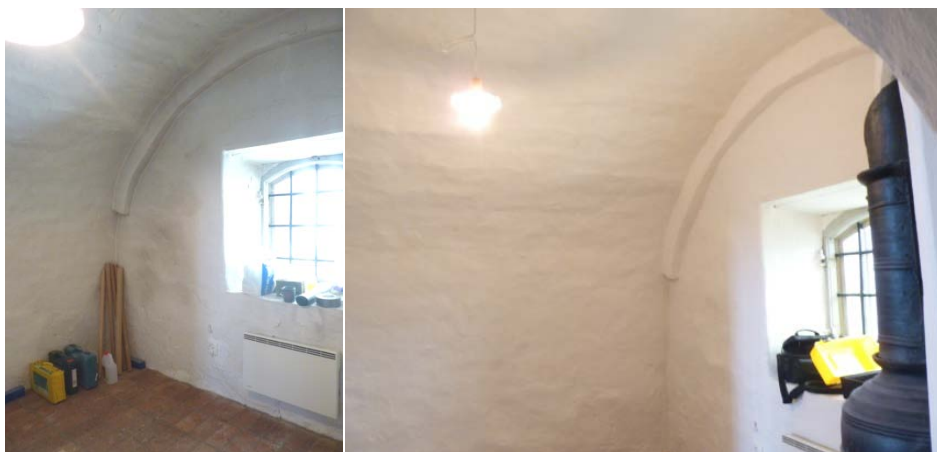
T.v. Bild 8. Sakristians tunnvalv och nordvästra hörn innan rengöring och avfärgning. Vegg- och valhytorna uppvisade fläckar och nedsmutsning samt allmänt färgbortfall. Foto: Boel Melin.

T.h. Bild 9. Sakristians tunnvalv och nordvästra efter rengöring och avfärgning. Foto: Boel Melin.

Samtliga väggytor och valv i långhus, sakristia och vapenhus putslagades, dammsögs och rengjordes med Wichabsvamp och avfärgades med kalkfärg våt i tre strykningar, kulör NCS 0502-Y50R. En referensyta lämnades på orgelläktarens sydvästra hörn.

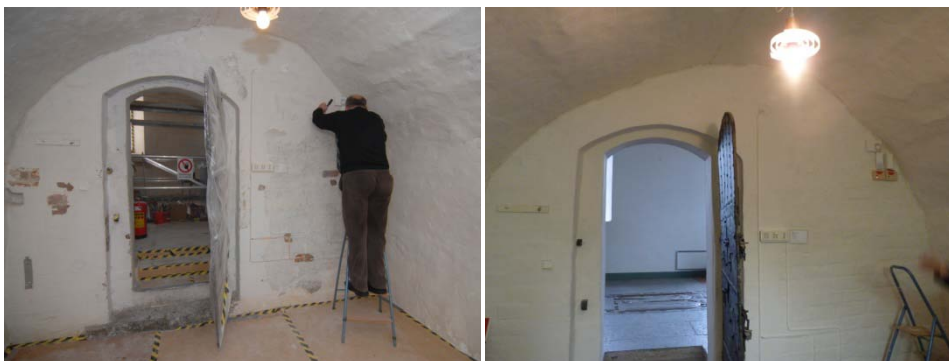
T.v. Bild 10. Sakristians södra vägg innan åtgärder. Bilden visar flera områden av färgbortfall. Foto: Per Lindahl.

T.h. Bild 11. Sakristians södra vägg och valv efter utförda åtgärder. Foto: Boel Melin.

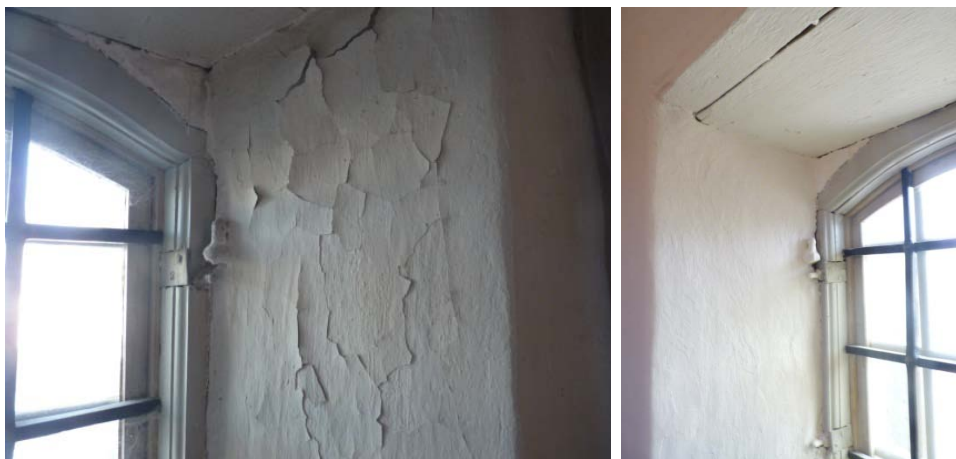
T.v. Bild 12. Fönstersmyg i sakristia uppvisade puts- och färgsläpp. Foto: Boel Melin.

T.v. Bild 13. Sakristians fönstersmyg efter putslagning och anfärgning. Foto: Boel Melin.

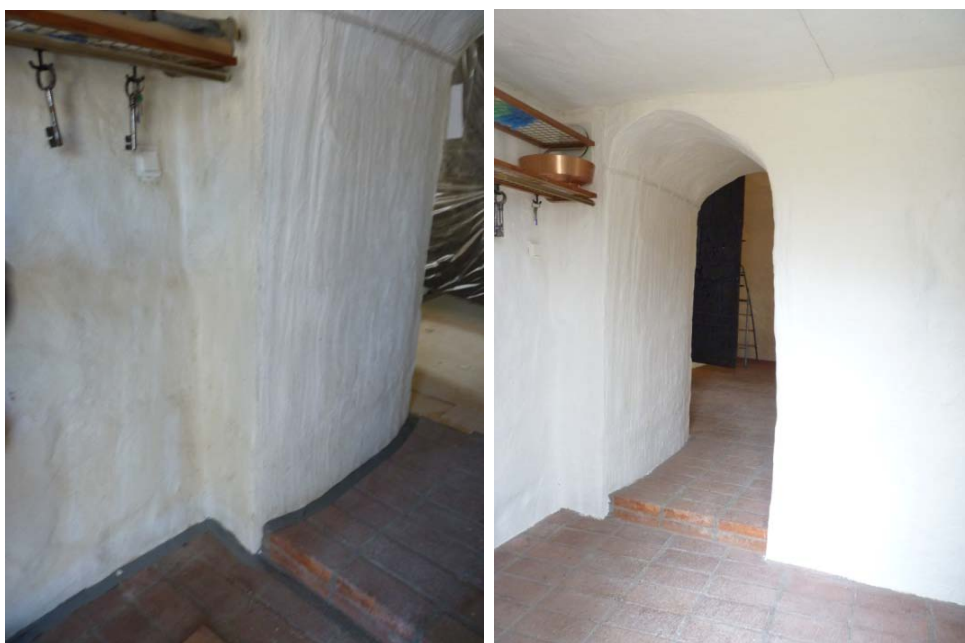
T.v. Bild 14. Sakristians utbyggnad från 1929 hade fläckiga färgskikt. Bild tagen innan åtgärder. Foto: Boel Melin.

T.h. Bild 15. Utbyggnaden efter ommålning, bilden visar ingång mot sakristia. Foto: Boel Melin.

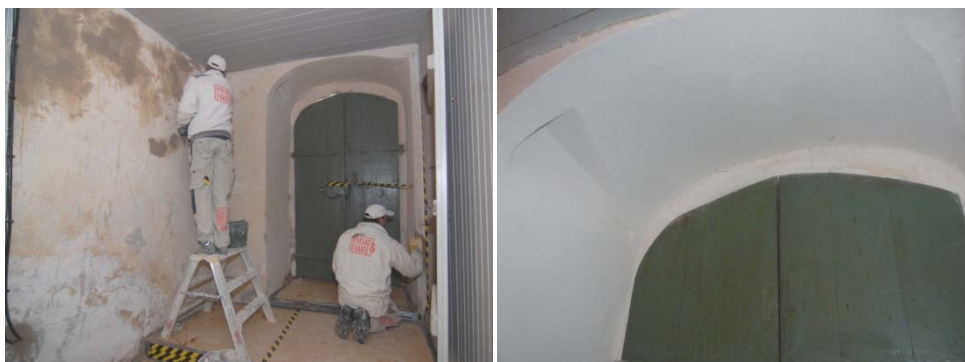
T.v. Bild 16. Vapenhuset under putslaggningsarbetet. Foto: Per Lindahl.

T.h. Bild 17. Västportens putsade smyg efter utförda åtgärder. Foto: Boel Melin.

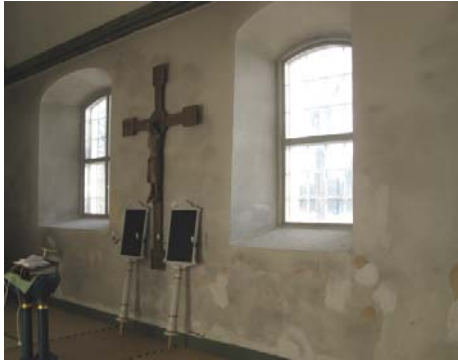
T.v. Bild 18. Södra långhusväggen innan åtgärder. Foto: Helén Sjökvist.

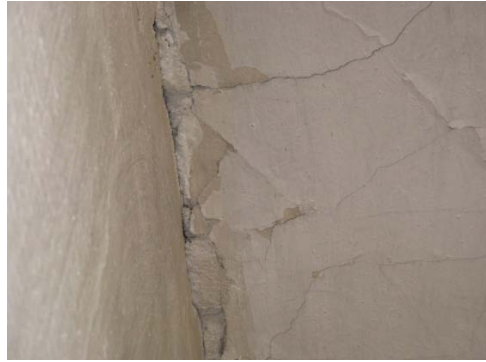
T.b. Bild 19. Putsbortfall och sprickor i anslutningen mellan tunnvalv och tornvägg, vid orgelläktarens norra sida. Foto: Helén Sjökvist.

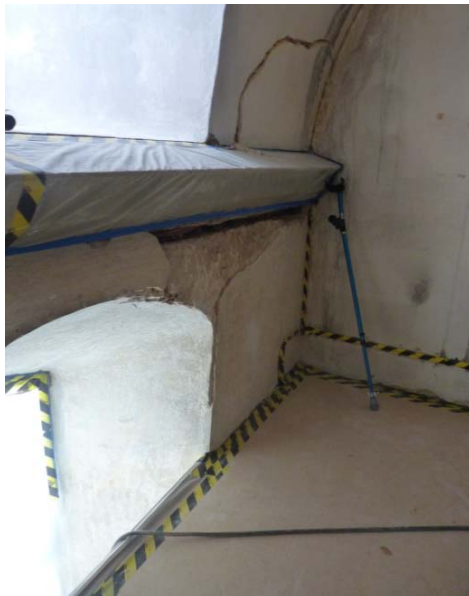
T.v. Bild 20. Omfattande putsbortfall vid södra takkupan. Bilden visar även den fönsteröppning vid läktargolvet som försågs med staket. Foto: Boel Melin.

På läktarens södra del löper ett av långhusets fönster och smyg upp över läktargolvet. Där finns risk för fall eftersom det tidigare har varit helt öppet eller täckt med en masonitskiva. Under arbetet med renoveringen byggdes därför ett mindre räcke, som fallskydd, av fyrkantstrå som fästes in i fönstersmygen och målades i oljefärg, i kulör lika omgivande väggyta.

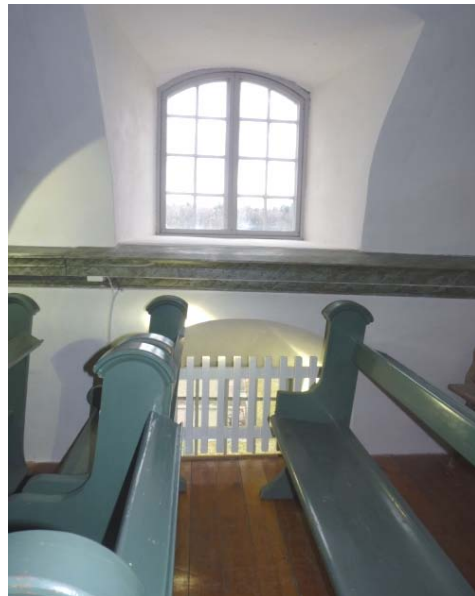
T.b. Bild 21. Södra takkupan med underliggande fönstersmyg efter åtgärder. Foto: Boel Melin.

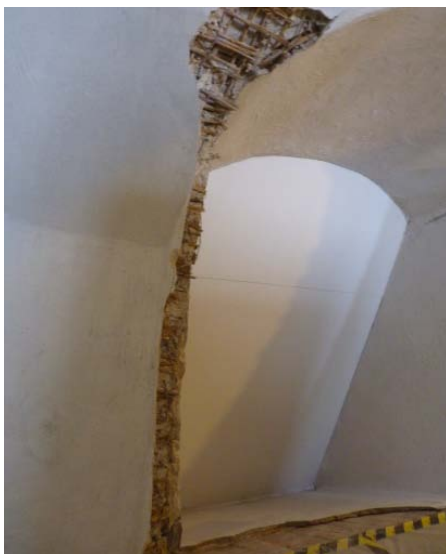
T.v. Bild 22. Putsbortfall vid norra takkupan på läktaren (igenbyggd sedan 1969). Bilden visar den underliggande vassmattan. Foto: Boel Melin.

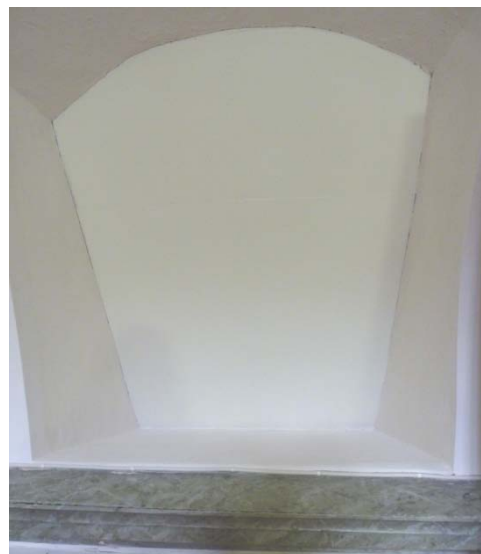
T.b. Bild 23. Norra igenbyggda takkupans smyg efter åtgärder. Foto: Boel Melin.

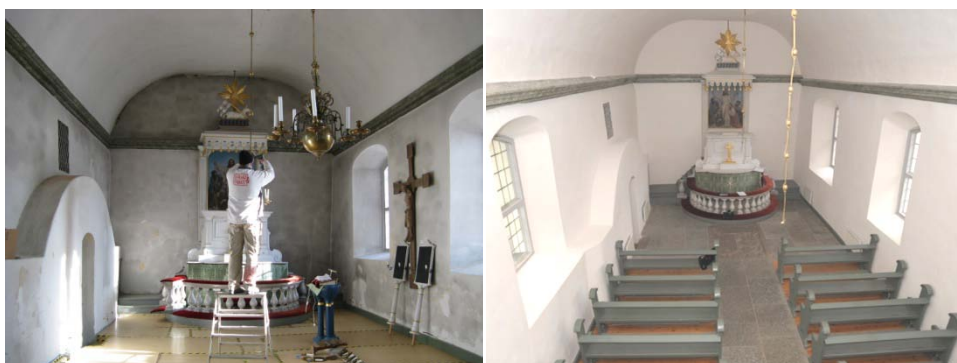
T.v. Bild 24. Långhuset mot korgavel innan rengöring och avfärgning. Foto: Helén Sjökvist.

T.h. Bild 25. Långhuset mot koret efter rengöring och avfärgning. Foto: Boel Melin.

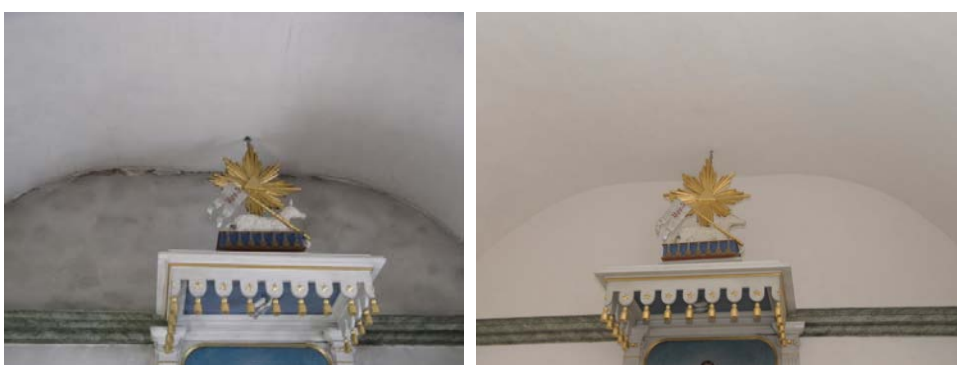
T.v. Bild 26. Östra kornäggen och tunnvalv innan åtgärder. Här förekom sprickor i anslutningen samt nedsmutsning. Foto: Boel Melin.

T.h. Bild 27. Efter utförda åtgärder. Foto: Boel Melin.

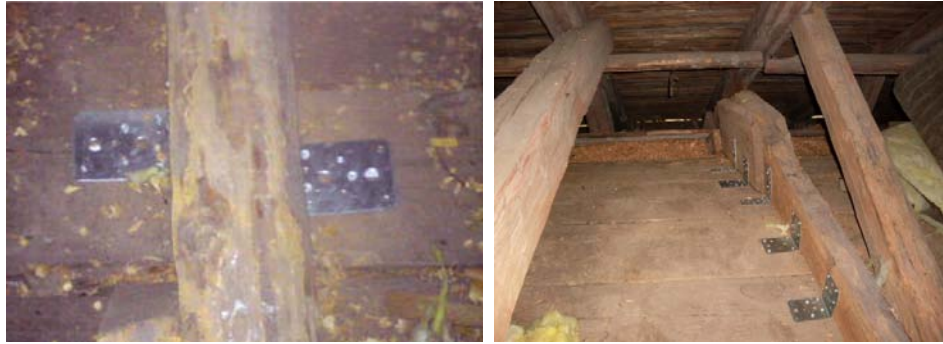
T.v. Bild 38. Vinkeljärn skruvades fast på båda sidor vid generalskarv. Foto: Fredrik Danielsson.

T.h. Bild 39. Tunnavlets panel fästes upp mot takstolarna med skruvade vinkeljärn. Foto: Fredrik Danielsson.

Hela tunnvalvets panel fästes ovanifrån, i takstolarnas hanbjälkar med varmförzinkade vinkeljärn som fästes med skruv. Tunnvalvet fästes i varje takstol. De två generalskarvar som förekom fästes med vinkeljärn på båda sidor om bjälken.

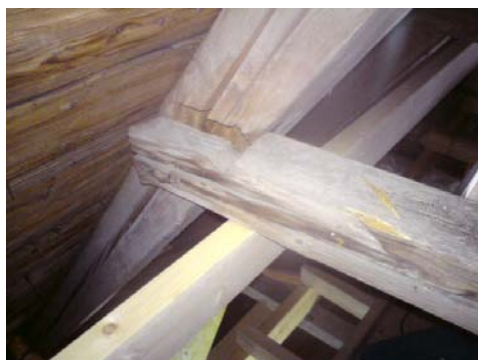
Takstolarna består av kraftigt handbilat fyrkantsvirke, där sparrar och hanbjälkar laxats in i konstruktionen. Fyra av hanbjälkarna hade glidit ur läge och lossat från sparrarna (högbenen). Två hanbjälkar kunde tvingas in tillbaka i konstruktionen och dymrades med kvistfri furu, varpå de låstes med ekkilar från två håll. Där det inte var möjligt att tvinga tillbaka hanbjälkarna låstes knutpunkten med genomgående skruv, eller fyrkantsbrickor och vinkeljärn. I ett fall fästes en bräda med fyrkantsbrickor för ytterligare förstärkning. En av de mindre övre hanbjälkarna (överarm), närmast östra gavelväggen, var bortplockad. En annan övre hanbjälke (överarm) var rötskadad och förstärktes med bultar.

T.h. Bild 42. Hanbjälke ur läge. Foto: Fredrik Danielsson.

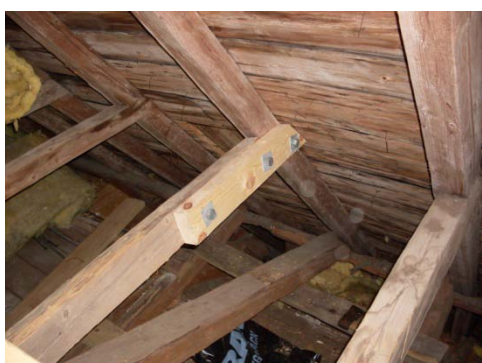
T.v. Bild 43. Förstärkning av hanbjälke med ny bräda, fästasatt med fyrkantsplattor. Foto: Fredrik Danielsson.

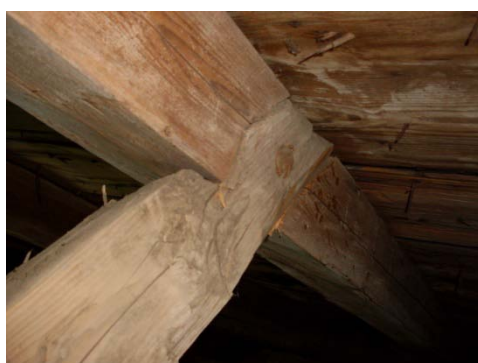
T.h. Bild 44. Hanbjälken tvingades tillbaka i urgröpningen och fästes med dymling och ekkil. Foto: Fredrik Danielsson.

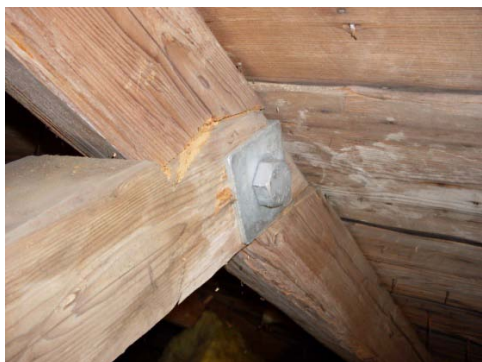
T.v. Bild 45. Denna hanbjälke behövde extra förstärkning av bult och fyrkantsbricka. Foto: Fredrik Danielsson.

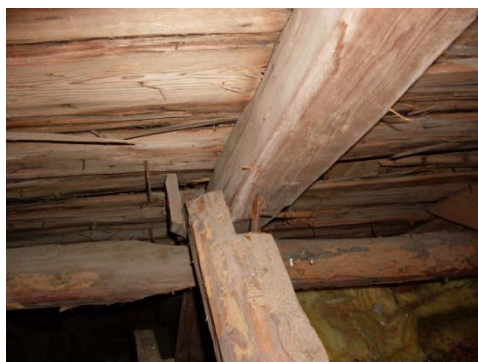
T.h. Bild 46. Bjälke som satts fast med undre vinkeljärn. Foto: Fredrik Danielsson.

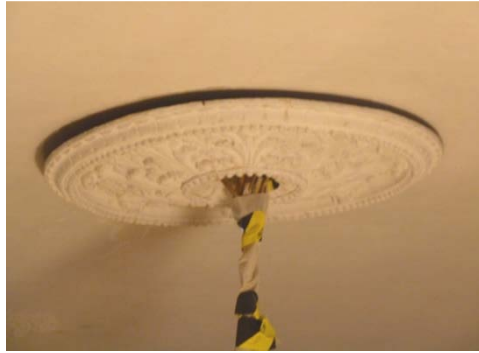
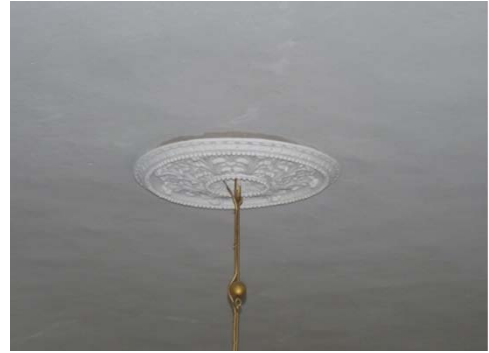
I långhuset var tre ljuskronor upphängda i tunnvalvet. De tillhörande takrosetterna är utförda av papier-maché och är mycket spröda. Rosetterna hängde en bit nedanför valvet men i och med sprödheten så kunde de inte fästas upp, varför de lämnades utan åtgärd. De målades dock in i samma kalkfärg som omgivande ytor, liksom tidigare.

T.v. Bild 47. Takrosett av papier-maché innan åtgärd. Foto: Boel Melin.

T.h. Bild 48. Samma takrosett efter inmålning med kalkfärg lika omgivande ytor. Foto: Boel Melin.

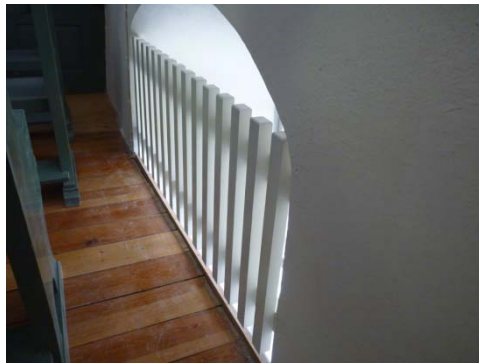
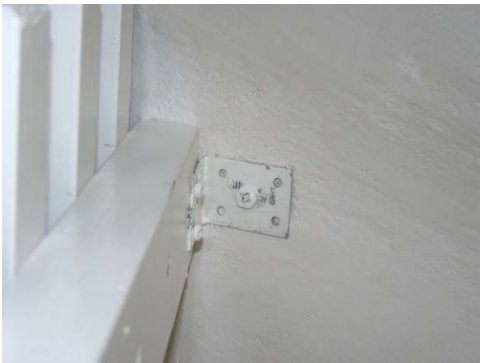
T.v. Bild 49. Det nya staketet på orgelläktaren. Foto: Boel Melin.

T.h. Bild 50. Infästningen av staketet med vinkeljärn i fönstersmygen. Foto: Boel Melin.

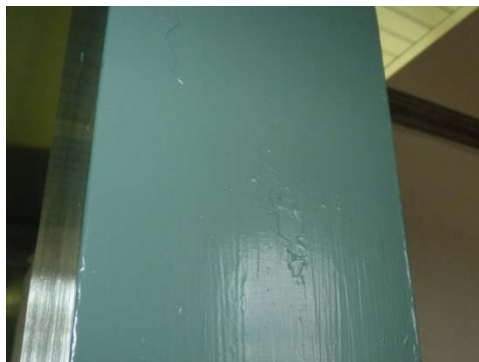
Orgelläktarens fyrkantspelare i trä uppvisade färgbortfall. Pelarna bättringsmålades med oljefärg lika befintlig.

T.v. Bild 51. Bättringsmålad fyrkantspelare under läktaren. Foto: Boel Melin.

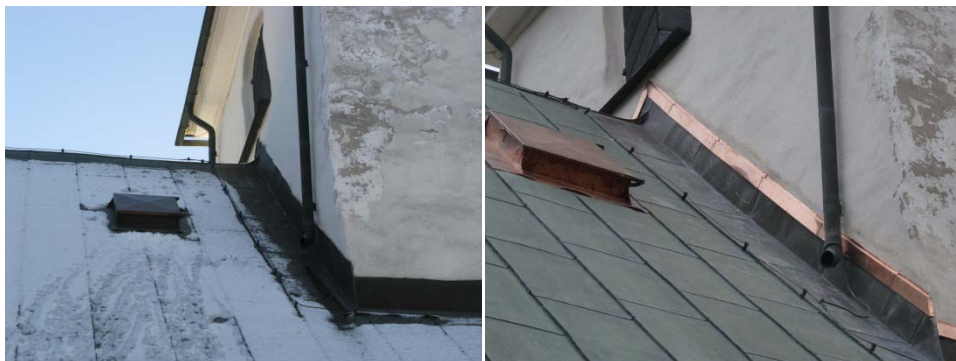
T.v. Bild 532. Takluckan innan breddning och ståndplåt innan förlängning. Foto: Helén Sjökvist.

T.h. Bild 54. Norra takfallet efter åtgärder. Foto: Boel Melin.

För att komma in med material m.m. på vinden breddades befintlig taklucka på norra takfallet till 65x65 cm. Den nya luckan och omgivande ram kläddes med kopparplåt, lika övrigt tak.

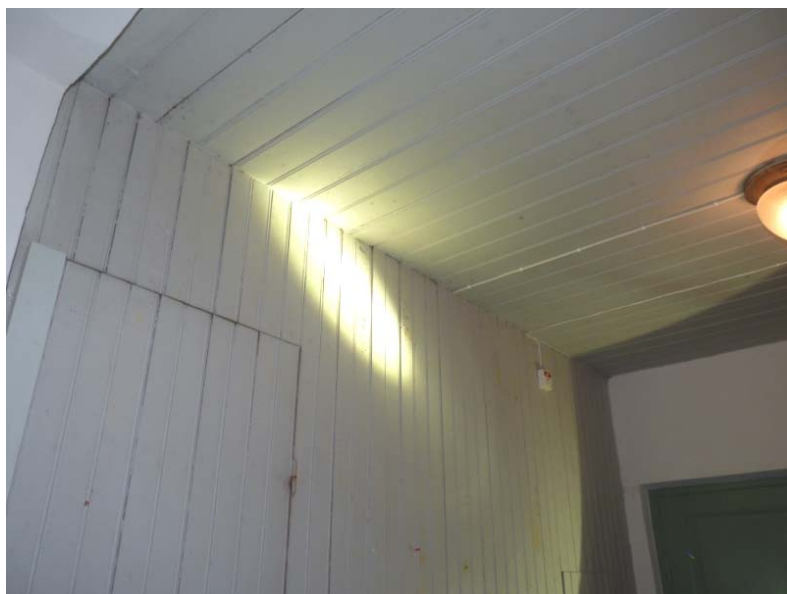
Under slutbesiktningen togs beslut att även rengöra och måla den vägg- och takpanel som förekommer på vapenhusets norra vägg och innertak på grund av färgbortfall. Länsstyrelsen i Västmanlands representant Birgitta Cedenhag gav ett muntligt godkännande till åtgärderna som innebar nedskrapning av befintlig grå plastfärg till fast underlag samt ommålning med linoljefärg i kulör lika den underliggande befintliga

Bild 57. Nuvarande färgsättning på vapenhusets panel är grå. Foto: Boel Melin.

oljefärgen dvs. en ockragul nyans. Vid denna rapports skrivande har inte uppgifter framkommit att åtgärderna är slutförda.
