# Medåkers kyrka- nytt styr och övervakningssystem

Antikvarisk rapport

Medåkers prästgård 2:1  
Medåkers socken  
Västmanland

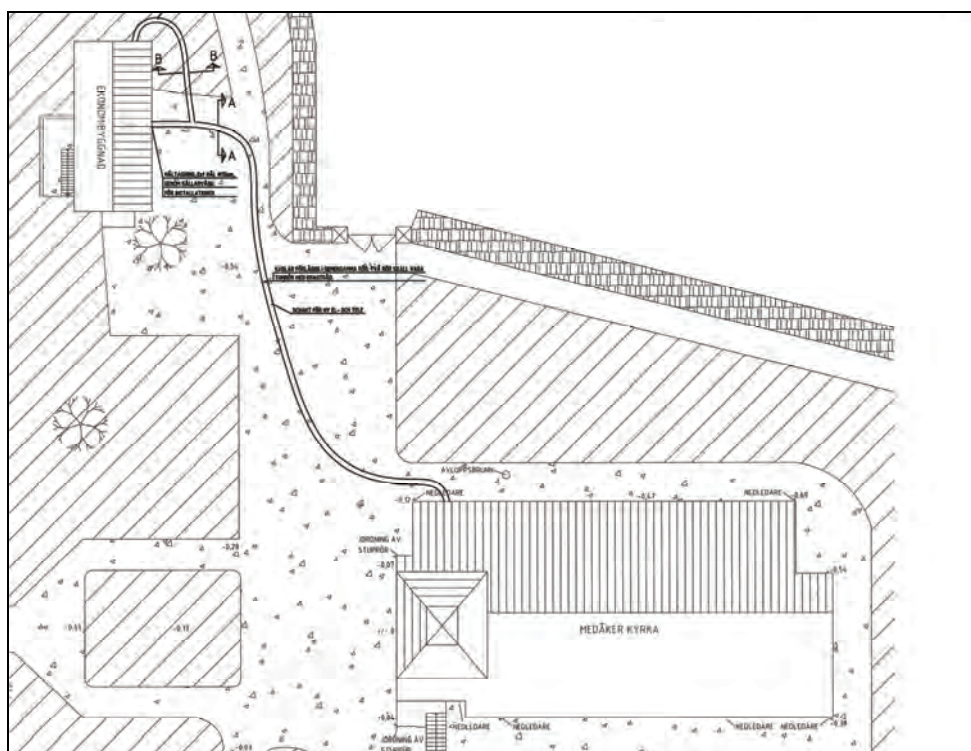
Bild 3. Schaktsträckningen från kyrkobyggnaden nederst i bild till ekonomibygnaden, det f.d. bårhuset. (Situationsplan, beskuren.) Från: Förfrågningsunderlag 2010.

För kanaliseringen för el- och telefonkablar som lades i gemensamma rör mellan kyrkobyggnaden och intilliggande ekonomibygnad grävdes ett cirka 30 meter långt och cirka 0,30 m djupt installationsschakt i grusgången (bild 4).

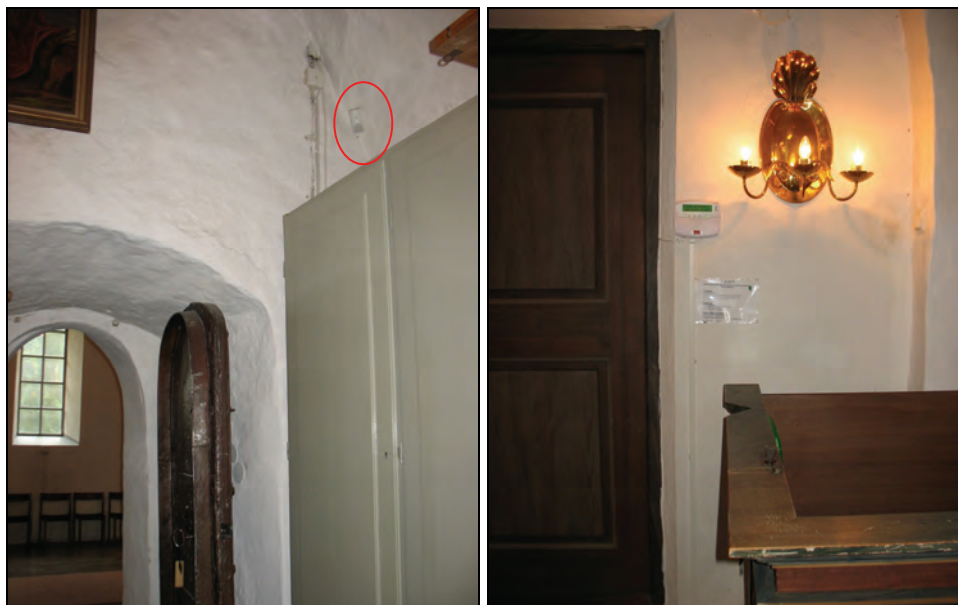
T.v. Bild 4. Röd ring markerar givare. Foto: Boel Melin.

T.h. Bild 5. Manöverpanel för larm vid ingången under orgelläktare installerades vid ett tidigare skede. Foto: Boel Melin.

Ett flertal givare för larm, övervakning och klimatstyrning installerades i kyrkorummet, orgelläktare, sakristian, torn och vind. De placerades på diskreta ställen i hörn, tak och på pelare.

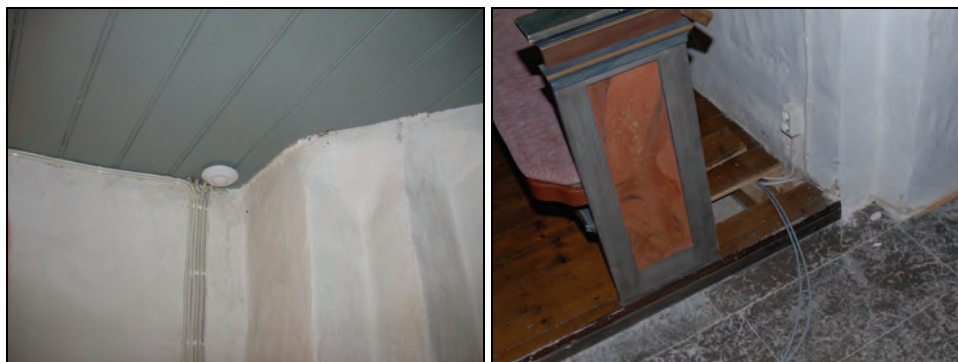
T.v. Bild 6. Givare under orgelläktare. Foto: Boel Melin.

T.h. Bild 7. Redan befintlig kanalisering användes. Foto: Lars-Åke Augustsson.

I arbetet med installationen av ny styr- och regleranläggning användes befintliga kanaler under kalkstengolv. Även de redan befintliga serviceluckorna demonterades och återmonterades på sina ursprungliga platser. Därmed utfördes inga ändringar eller markngrepp i eller under kyrkans kalkstengolv. De befintliga serviceluckorna i trägolvet under bänkkvarteren demonterades och återmonterades på samma vis.

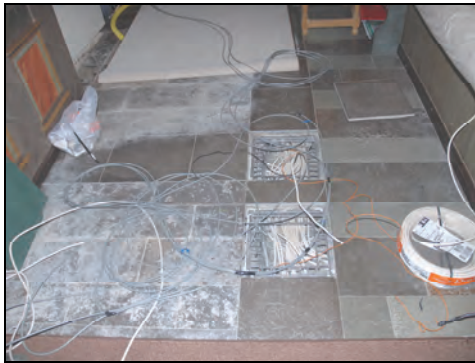
T.v. Bild 8. Kanalisation under kalkstensplattorna. Foto: Lars-Åke Augustsson.

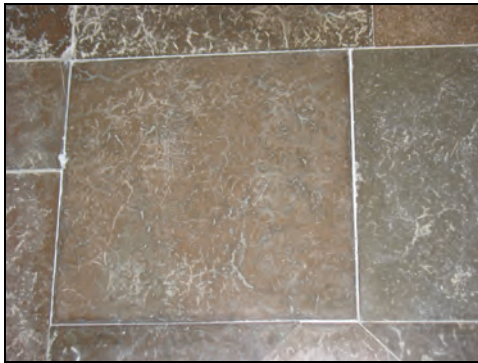
T.h. Bild 9. Serviceluckorna i kalkstengolvet återmonterades och fogades med kalkbruk. Foto: Boel Melin.

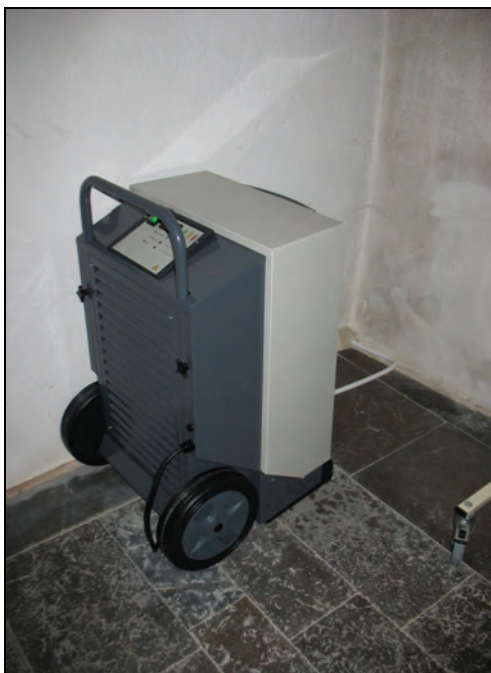
T.v. Bild 10. Avfuktaren placerades utanför sakristian mot norra långbusväggen. Foto: Boel Melin.

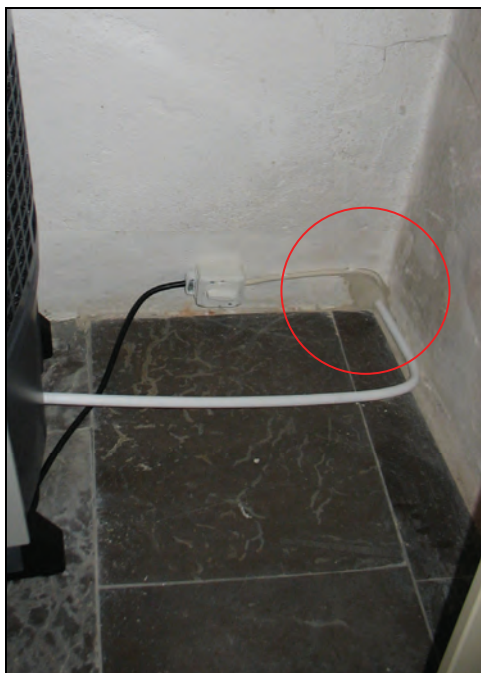
T.h. Bild 11. Röd ring markerar håltagning i sekundär vägg in mot städskerubb. Foto: Boel Melin.

Kondensvattenpump installerades och monterades i bakre delen av kyrkan mot norra väggen vid ingång till brudkammare. Ett hål borrades upp i väggen (sekundärvägg) där en slang för spillvatten kunde anslutas till avloppsluftningsledningen i städskrubben innanför. Efter installation visade mängden kondensvatten över 10 liter per dygn.

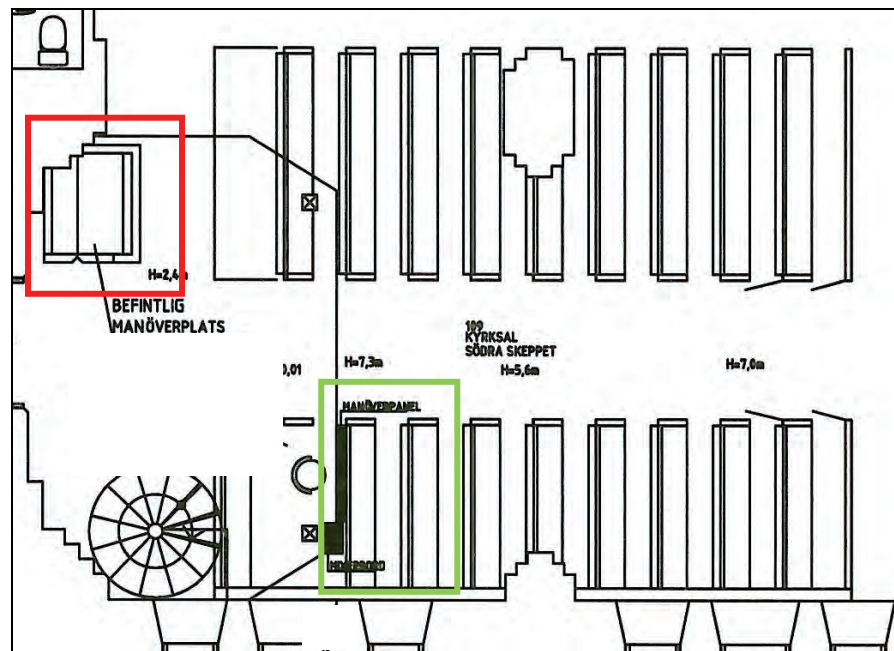
Bild 12. Röd markering visar manöverplatsens tidigare placering under koraläktaren. Grön markering visar på manöverplatsens nya placering i de bakre södra bänkkvarteren. Från: Förfrågningsunderlag 2010.

Placeringen av manöverpulpeten medförde svårigheter för vaktmästaren att utföra sitt arbete. Detta berodde på att manöverplatsen var placerad under orgelläktaren vilket försvårade inställningen av ljudet vid gudstjänsterna. Placeringen medförde även svårigheter med uppsikten över kyrkorummet, som vid till exempel dop skymdes av pelare.

Arbetena omfattade flytt av manöverpanel från den gamla kyrkvärdsbänken, placerad norr om och innanför entrédörren, till tredje bänkraden från väster i långhusets södra sida (bild 7). Den andra bänkraden från väster samt psalmbokstödet på tredje bänken från väster togs bort. Nya ledningar drogs från den tidigare platsen till den nya platsen för manöverpulpeten. Kabeldragningar doldes i golvkanal samt under bänkkvarterens golvbräder. Bänkgaveln behölls och stagades upp med infästning av järn i trägolvet.

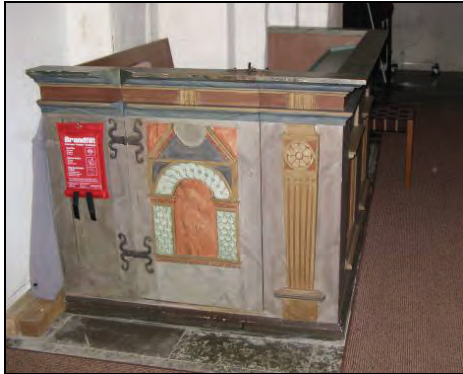
T.v. Bild 13. Den tidigare placeringen av manöverplats i kyrkans västra del under oregelläktare.  
Foto: Boel Melin.

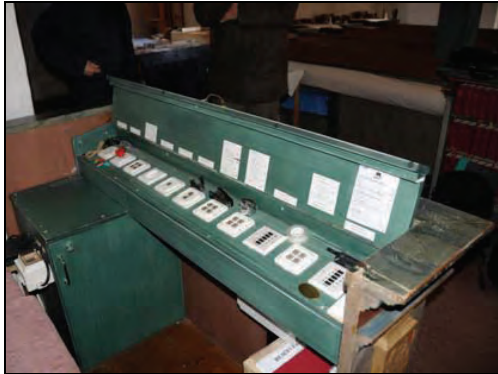
T.h. Bild 14. Manöverpanelen öppnad. Foto: Lars-Åke Augustsson.

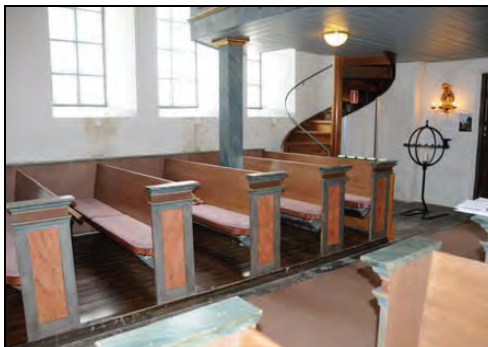
T.v. Bild 15. Den nya platsen för manöverpulpeten, sedd från mittgången, innan åtgärder. Foto:  
Lars-Åke Augustsson.

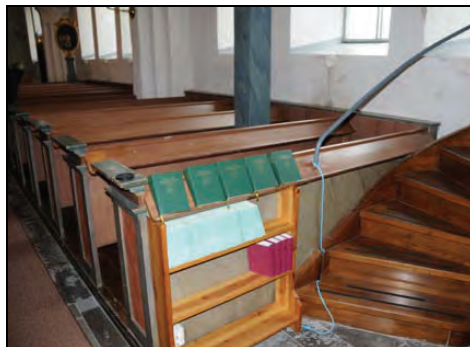
T.h. Bild 16. Den nya platsen, sedd från entrén, innan flytt av manöverpulpet. Foto: Boel Melin.

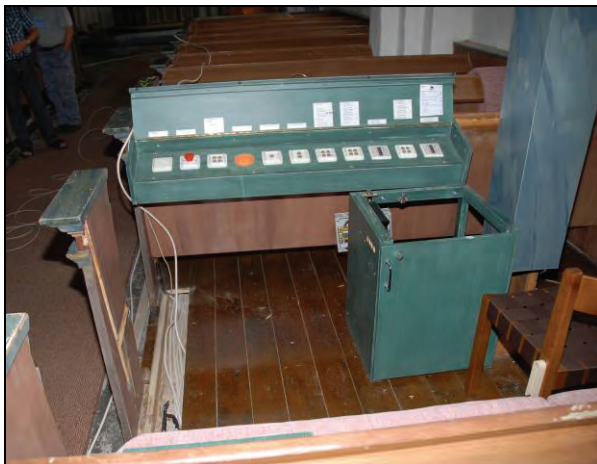
T.h. Bild 17. Manöverbordet återanvändes och monterades fast i kyrkbänkens psalmbokshylla.  
Foto: Boel Melin.

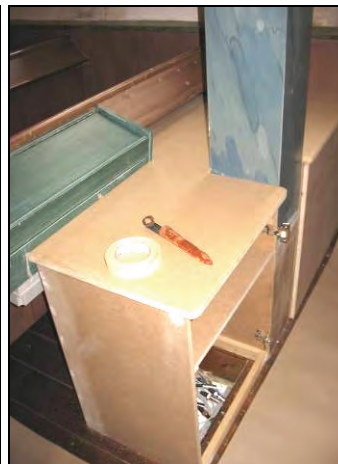
T.v. Bild 18. Manöverpulpeten är flyttad till den bakersta bänkeraden och ny skåpinredning är byggd. Notera pelarens omålade nedre del. Foto: Boel Melin.

Manöverpulpetens kulör ändrades från blågrönt till brunlaserat lika omgivande psalmbokshyllor. Även den nya skåpinredningen laserades i brun nyans. Den blågrönmarmorerade fyrkantspelarens nedre del blottades i samband borttagandet av kyrkbänken. Denna del täcktes med en boardskiva och marmorades i lika utförande och kulör som befintlig pelare. Målningen utfördes i oljefärg och laserades med oljelasyr. Den gröna kulören på manöverpulpetens insida behölls. Måleriarbetena utfördes skickligt av målaren Olof Holmqvist, tidigare ägare av Arboga måleri.

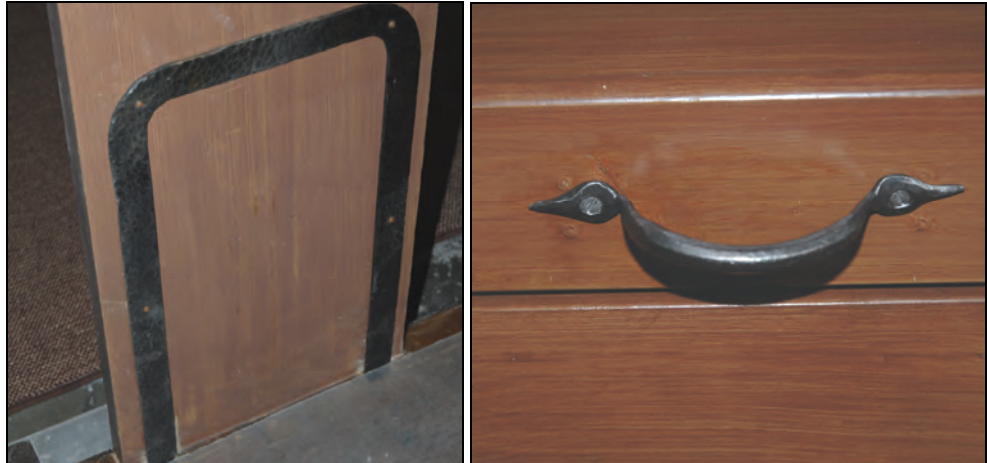
T.v. Bild 19. Stöd av smidet järn innanför det bänkkvarteren bakersta sidostycken. Foto: Lars-Åke Augustsson.

T.h. Bild 20. Smidda handtag monterades på ny skåpinredning och manöverpulpit. Foto: Lars-Åke Augustsson.

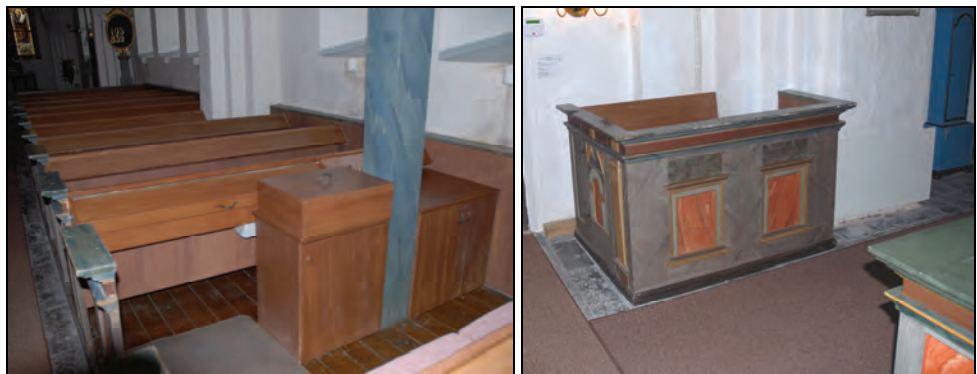
T.v. Bild 21. Nya manöverplatsen färdigställd. Foto: Lars-Åke Augustsson.

T.h. Bild 22. Gamla manöverplatsen. Skador i väggen bakom bänken har putsats och avfärgats. Skador efter kabelgenomföringar och befintliga "skruvhål" har lagats och intonerats. Foto: Lars-Åke Augustsson.

Där ingrepp i snickerier utfördes målades dessa in för att ansluta till bänkinredningens färgsättning. Frilagda delar av pelare marmorades lika befintlig. Kyrkvärdsbänken återställdes efter anvisningar av chefskonservator John Rothlind, Västerås kyrkliga samfällighet.

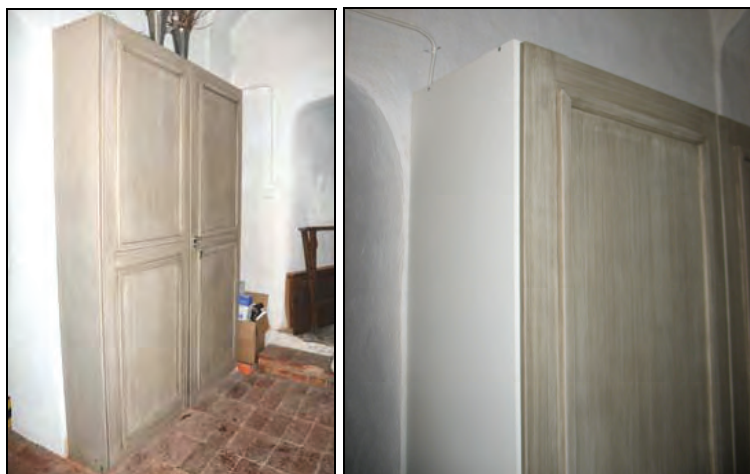
T.v. Bild 23. Skåp i brudkammare. Foto: Boel Melin.

T.h. Bild 24. Skåp förseddes med nya gavlar som inte målades in. Foto: Boel Melin.

Den befintliga elcentralens dörrar i brudkammaren bevarades men nya djupare gavelsidor monterades. De nya gavlarna målades inte.
