Odensvi kyrka

Omläggning av tak

Antikvarisk rapport

Odensvi prästgård 3:7
Odensvi socken
Köpings kommun
Västmanland

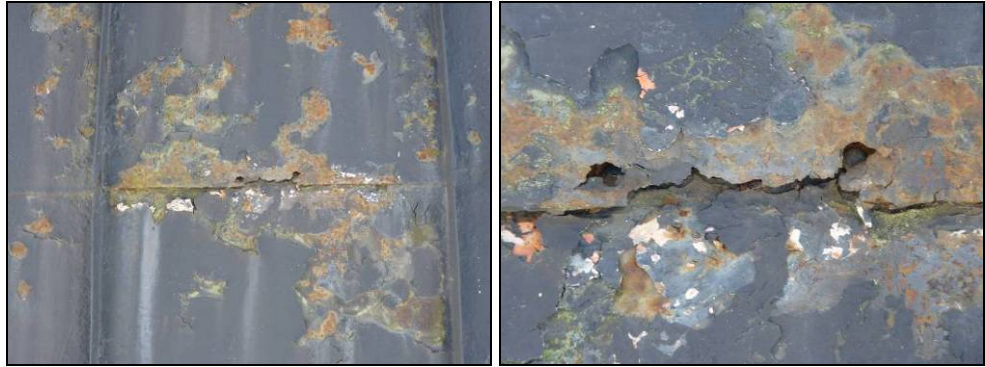
Långhustaket på Odensvi kyrka har en säteritaksform med ett förhöjt mittparti. Taket var före renoveringen täckt med enkelfalsade skivplåtar. Tornhuven var i likhet med långhusets och sidokapellets tak klätt med järnplåt medan lanterninens tak var klätt med kopparplåt. Även lanterninväggarna är till större delen klädda med plåt. Taket var före omläggningen i mycket dålig kondition och flera läckage var dokumenterade. I synnerhet på tornhuvens norra sida fanns falsar som var helt bortrostade.

Figur 10. Tornbuvens norra sida med omfattande rostangrepp. Foto: Helén Sjökvist.

Figur 11. Närbild på samma ställe som figur 10, fäsen är helt bortrostad. Foto: Helén Sjökvist.

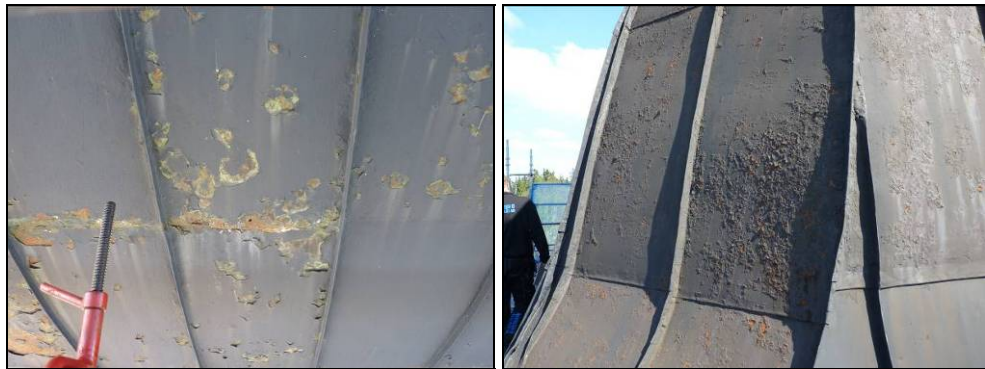
Figur 12. Rostangrepp på tornbuvens norra sida. Foto: Helén Sjökvist.

Figur 13. Rostangrepp på tornbuven. Foto: Helén Sjökvist.

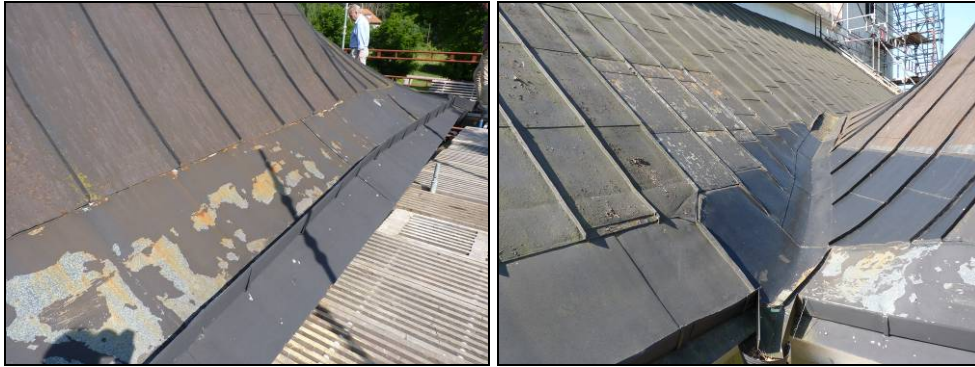
Figur 18. Fotrännna på Mariakapellet. Foto: Helén Sjökvist.

Figur 19. Rännnal mellan Mariakapellet och långhuset har i viss mån åtgärdats redan tidigare, troligen på grund av den uppenbara läckagerisken.

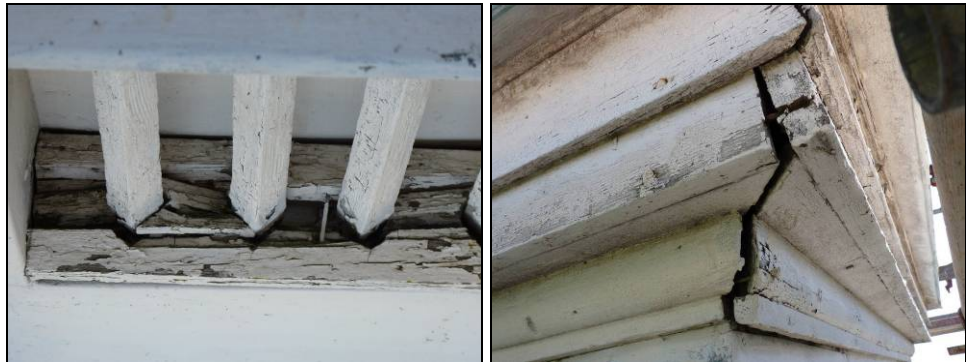
Figur 24. Spjälverk under det östra fönstret är mycket rötskadat. Foto: Helén Sjökvist.

Figur 25. Takfot med glipa i lanterninens sydvästra hörn. Foto: Helén Sjökvist.

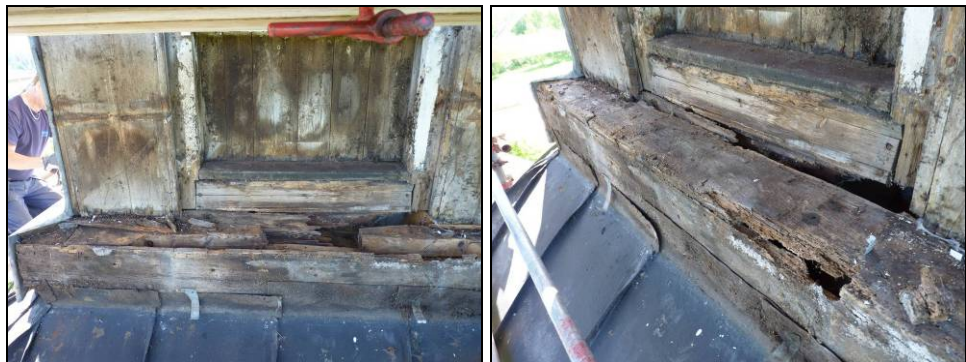
Figur 26. Plåten bortplockad från lanterninens norra sida. Omfattande rötskador i virket under fönstret. Foto: Helén Sjökvist.

Figur 27. Plåten bortplockad från lanterninens norra sida. Omfattande rötskador i virket under fönstret. Foto: Helén Sjökvist.

Lanterninen var sedan tidigare till större delen plåtinklädd. Endast en horisontell bräda mellan takfot och övrigt väggparti var utan plåtinklädnad, liksom takfot och en mittellist. Mittellisten, som var i mycket dåligt skick, och det släta träpartiet mellan takfot och vägg plåtkläddes. Av antikvariska skäl ansågs däremot att det konformade partiet över fönstret, takfoten och fönsteromfattningen skulle behållas i trä, utan plåtinklädnad. En del av takfoten byttes mot nytt virke. Även de dekorativa staket som sitter under fönstren på lanterninens alla sidor var i mycket dåligt skick och byttes mot nytt virke. Samtidigt trä målades med linoljefärg. Allt nytt trä har en hyvlad yta.

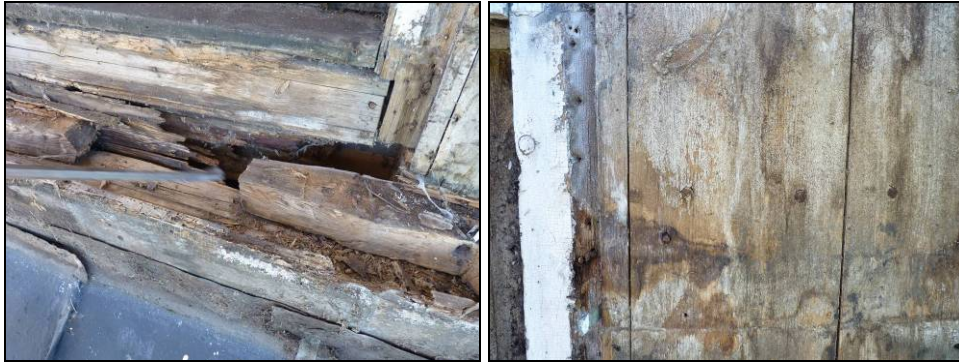
Figur 28. Plåten bortplockad från lanterninens norra sida. Omfattande rötskador i virket under fönstret. Foto: Helén Sjökvist.

Figur 29. Spår av färg på väggparti på lanterninens norra sida där plåten tagits bort. Foto: Helén Sjökvist.

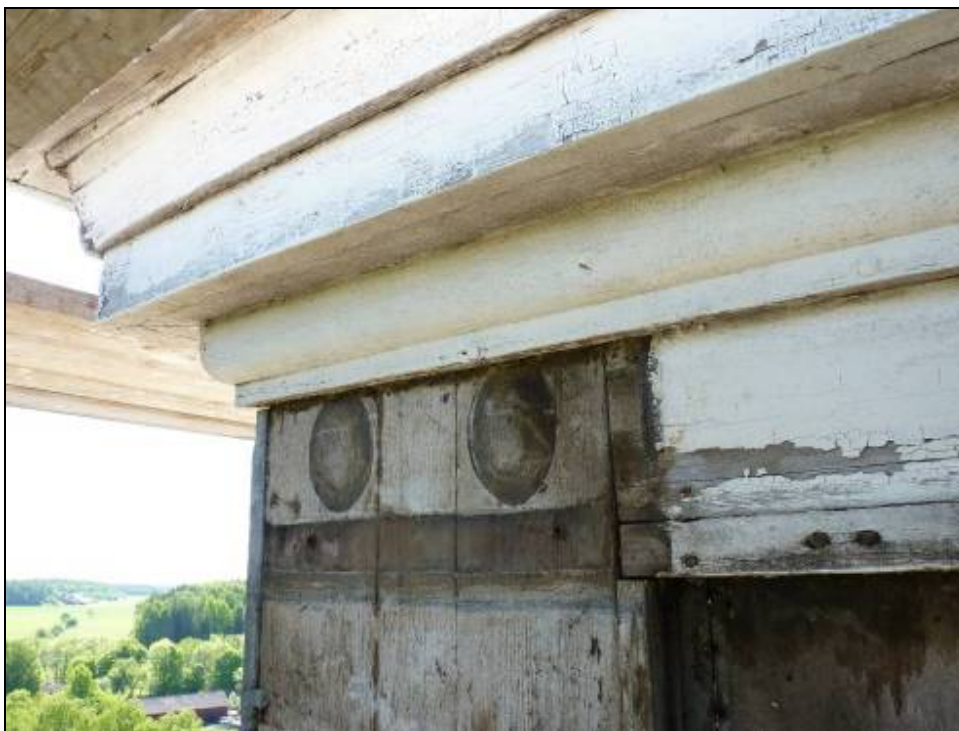
Då plåtinklädnaden avlägsnades återfanns spår av en dekoration på lanterninens hörnkedjor, direkt under takfoten. De runda ovala märkena tycks vara av lim med vilket man möjligen fäst en trädekoration som kan ha utgjorts av någon form av guttae-droppar. Dessa skulle i så fall ha accentuerat hörnkedjorna ytterligare men avlägsnats av praktiska skäl vid plåtinklädnningen.

Figur 30. Rundlarna på hörnkedjorna bör vara spår efter en äldre dekoration på lanterninen. De mörka partierna tycks utgöras av lim. Möjligen har det där suttit en träutsmyckning som ytterligare frambävt hörnkedjorna. Denna har troligen anlägnats då lanterninen kläddes in med plåt. Foto: Helén Sjökvist.

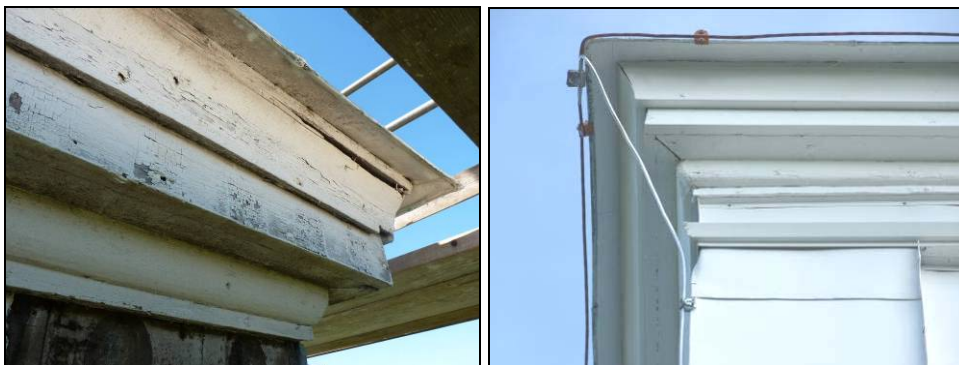
Figur 31. Takfotens övre lite konkava bräda var skadad och byttes. Foto: Helén Sjökvist.

Figur 32. Takfot efter restaurering. Foto: Helén Sjökvist.

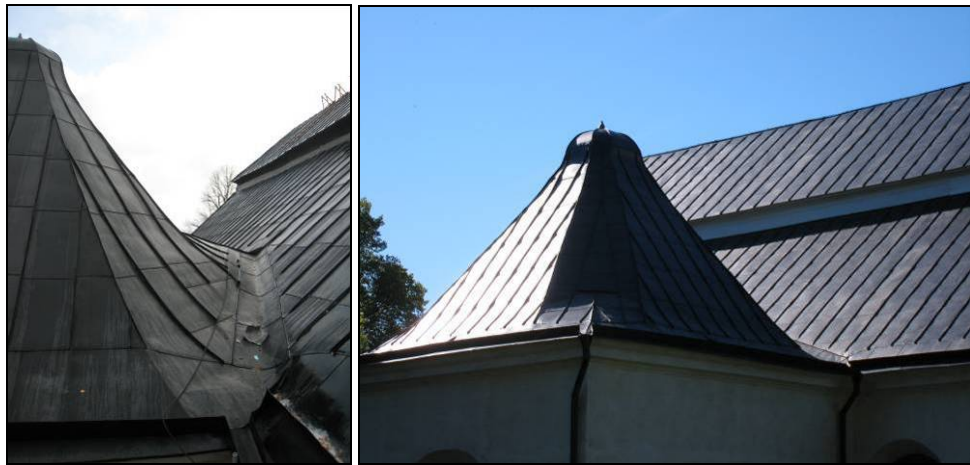
Kapellets undertak är inte inspekterbart från vinden vilket gjorde att man inte på förhand kunde avgöra dess status. Vid rivningen av plåttaket visade det sig vara i relativt gott skick. I anslutningen mellan kapellets tak och långhustaket var undertaket i ett något sämre skick och en plyfaskiva lades som underlag för att stadga upp under plåten. En mindre del av undertaket är även bytt på norra sidan.

Figur 47. Under vinkelrännan mellan långhuset och Mariakapellet ligger en plyfa för att stadga upp plåten. Foto: Helén Sjökvist.

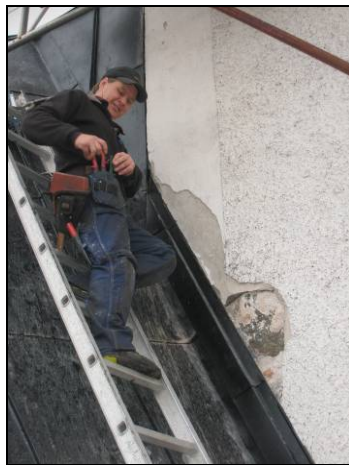
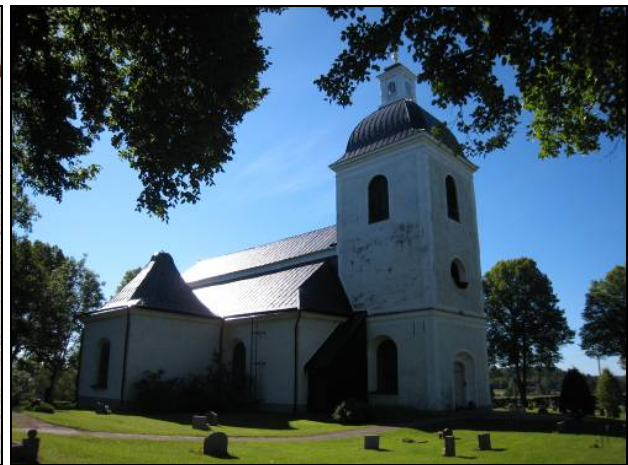
Figur 65. Putsskada i anslutningen mellan nedre takfallet och tornet på kyrkans norra sida. Foto: Helén Sjökvist.

I anslutning till tornet uppkom vissa putsskador under arbetet. Dessa lagades med kalkbruk E med fraktionen 0-3 mm av fabrikatet Finja.

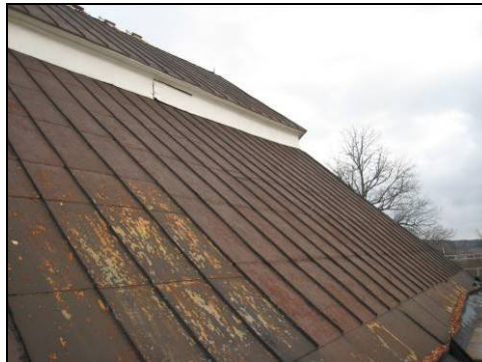
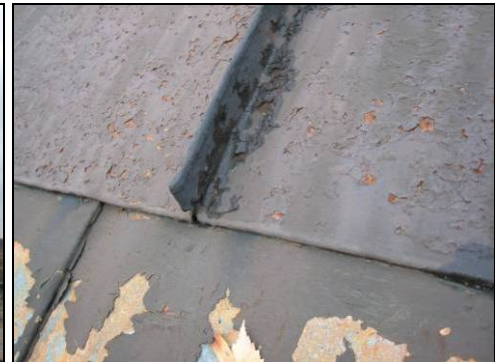
Figur 68. Fotrännan var utbytt sedan tidigare. Falsen över är sprucken och rostangripen. Foto: Helén Sjökvist.

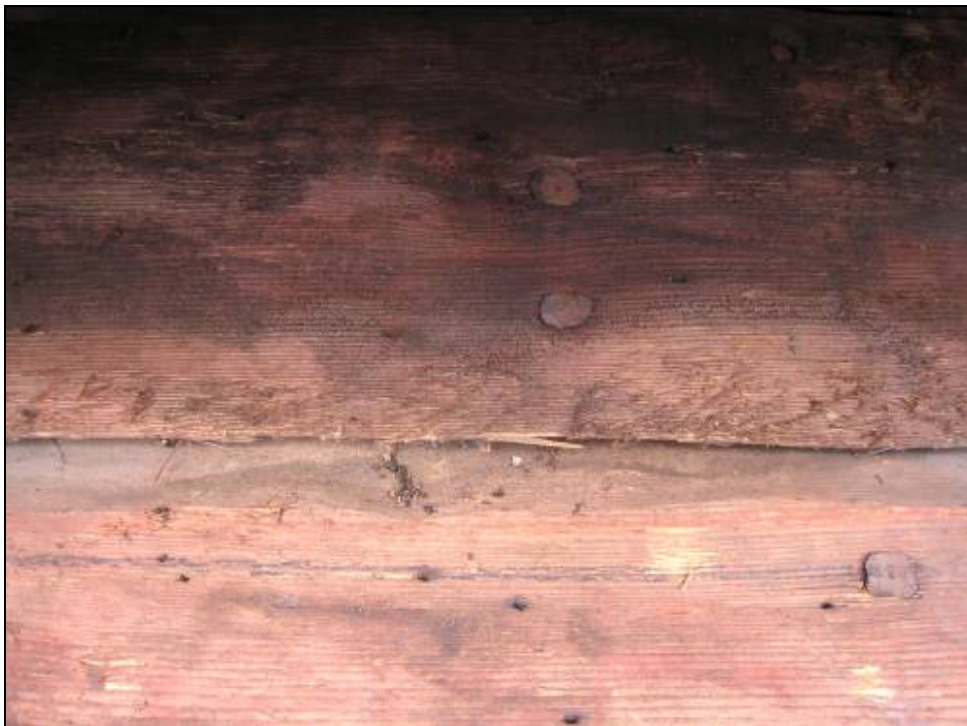
Vid takomläggningen återfanns spår av rött pigment på vissa av brädorna i undertaket. Med stor sannolikhet kommer pigmentet från det tidigare rödtjärade spåntaket. De många spikhål som förekommer i undertaksbrädorna indikerar även de att undertaket inte byttes då den gamla spåntäckningen ersattes med järnplåt 1903. Eftersom inga uppgifter finns om någon omläggning av taket efter nybyggnationen 1777 – 79, är det sannolikt att undertaket är i originalutförande. Ett annat fynd som gjordes under arbetet var en plåt som på baksidan var signerad Åhman.

Figur 71. Spår av rött pigment på takpanelens bräder. Foto: Helén Sjökvist.

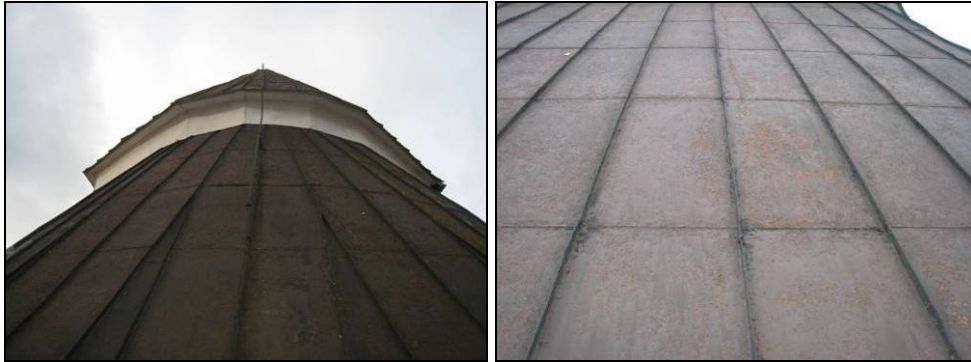
Figur 78. Rostangripna plåtar och falsar på korets taktäckning. Foto: Helén Sjökvist.

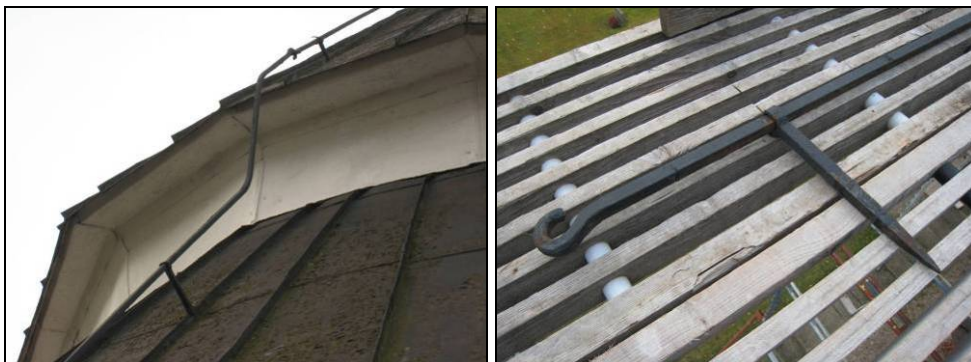
Figur 84. Åskledaren var monterad i underlaget med järnspjut genom plåten, vilket ledde till läckagerisk. Därför demonterades delarna och återmonterades ej. Foto: Helén Sjökvist.

Arbetet har i stort sett följt de anvisningar som funnits i Länsstyrelsens beslut. En avvikelse från de ursprungliga planerna var demonteringen av takstegen. Denna visade sig vara nödvändig att kapa för att demontera och återmonteringen var problematisk. Därför beslöts att takstegen inte skulle återmonteras, trots det ursprungliga antikvariska önskemålet om bevarande. Demonteringen av den gamla åskledaren var nödvändig för att minska risken för läckage.
