Polhemshjulet i Norberg

Byte av korgstång

Antikvarisk rapport

Kylsbo 3:16, Kylsbo 23:1, Norbergs by 7:13
Norbergs socken
Norbergs kommun
Västmanland

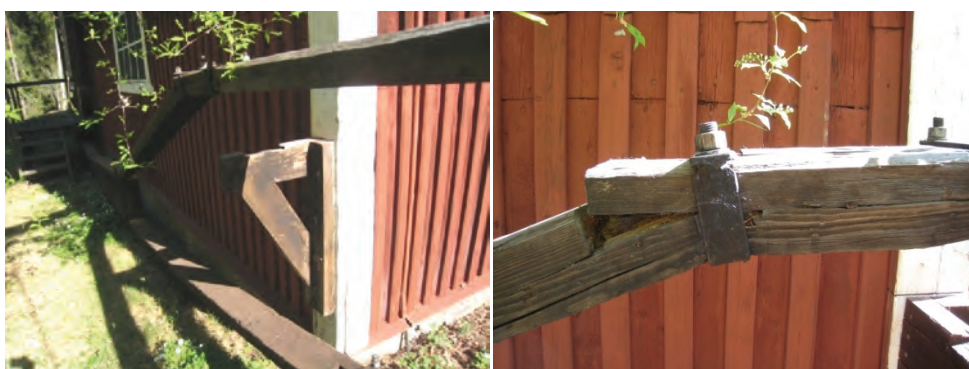
Korgstången är ursprungligen gjord av en enda bjälke, vilken klyvts på mitten och därefter spänts upp som en båge. Den övre delen av stången har skarvats och lagats vid ett flertal tillfällen efter det att stånggången tagits ur bruk. Redan där stången klyvs i två delar fanns en skarv där delarna låg stumt mot varandra och doldes av ett järn. Vid trappan fanns även där en skarv där man endast skarvat halvt i halvt, vilken inte heller den skulle tålt de dragkrafter som en stånggång i funktion skall klara.

Figur 8. Den brustna korgstången. Foto: Helén Sjökvist.

Figur 9. Ett av brottställena på korgstången fanns i samband med en gammal halvt i halvt skarvning, ungefär i höjd med hjulhusets knut. Moderna järn binder samman skarven. Foto: Helén Sjökvist.

Den övre delen av den sydvästra korgstången hade som tidigare nämnts brutit på två ställen. För att åtgärda detta önskade man byta hela armen, vilket Länsstyrelsen även gav sitt medgivande till. På så sätt skulle man slippa dagens skarvar i konstruktionen, vilka inte skulle fungerat i en stånggång i drift. Istället för att ha som antikvarisk utgångspunkt att bevara ursprungligt material valde man att få en teknikhistoriskt mer pedagogisk lösning.

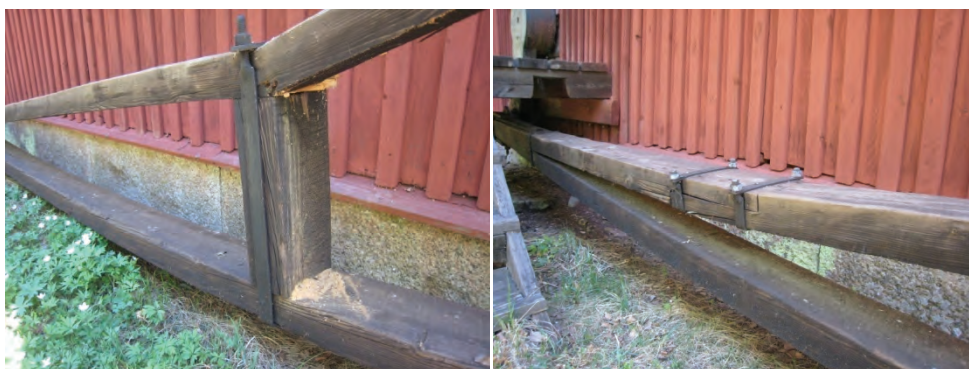
Figur 10. Övre delen av korgstången har brustit i höjd med den vertikala stolpe som spänner upp armen i två bågar. Foto: Helén Sjökvist.

Figur 11. Skarv halvt i halvt på övre delen av korgstången med relativt moderna järn som spänner ihop delarna. Denna typ av nya järn kunde senare demonteras efter att virket bytts ut. Foto: Helén Sjökvist.

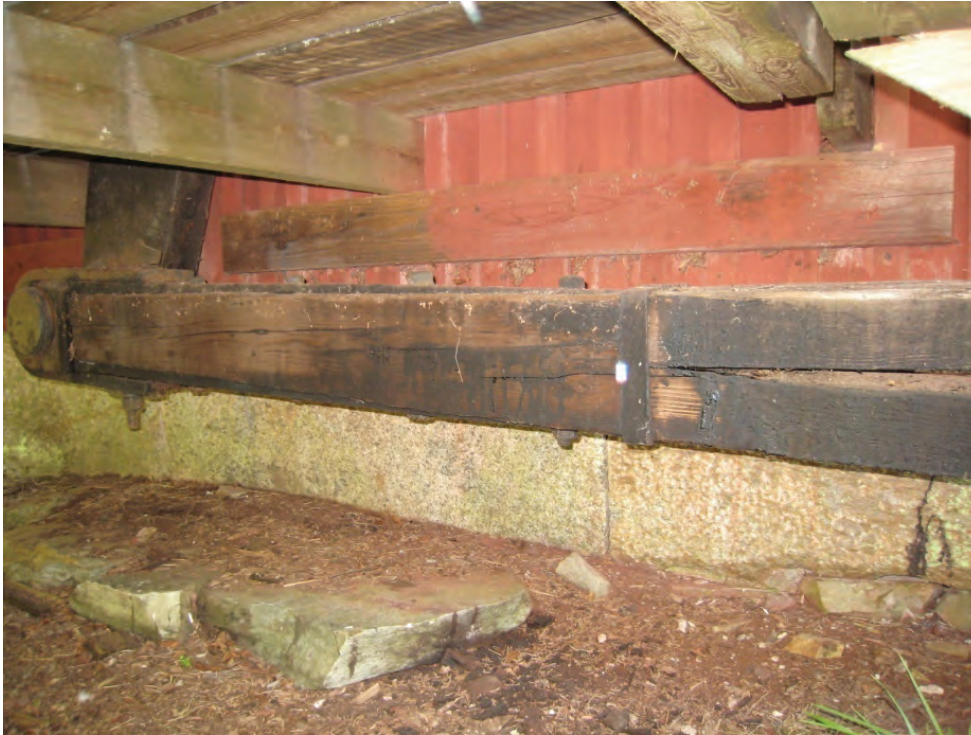
Figur 12. Korgstångens infästning mot hjulhusets revaxel. Fram till det vertikala järnet är armen i ett stycke, däriifrån klyvs den i två delar. Vid undersökningen visade det sig att man sedan tidigare bytt den övre delen av stängen. Järnet har därmed fått dölja den skarv där virket låg stumt mot varandra. Foto: Helén Sjökvist.

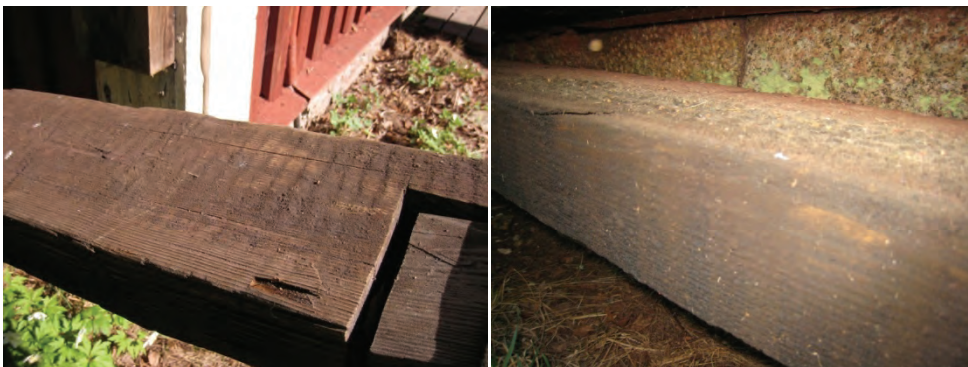
Figur 13. Spår efter ramsågning av det äldre virket där den undre delen av stängen skarvats, ungefär i höjd med hjulhusets knut. Foto: Helén Sjökvist.

Figur 14. Tjocka lager av tjära på den del av stängen som döljs av trappan. Möjligen kan de tjocka tjärlagren antyda att man åtminstone vid något tillfälle använt sig av stenkoltjära. Foto: Helén Sjökvist.

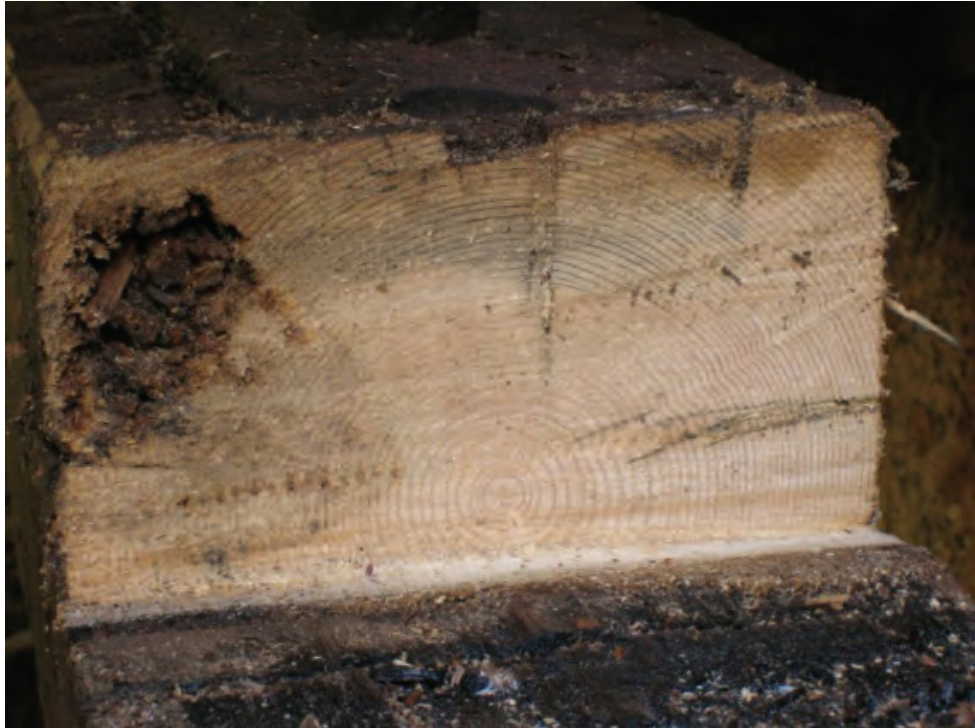
Figur 15. Snittet visar att armen är tillverkad i gran. Stocken är också angripen av lite röta i övre vänstra delen. Foto: Helén Sjökvist.
