Skinnskattebergs kyrka

Installation av fjärrvärme

Antikvarisk rapport

Prästgården 1:149
Skinnskattebergs socken
Skinnskattebergs kommun
Västmanland

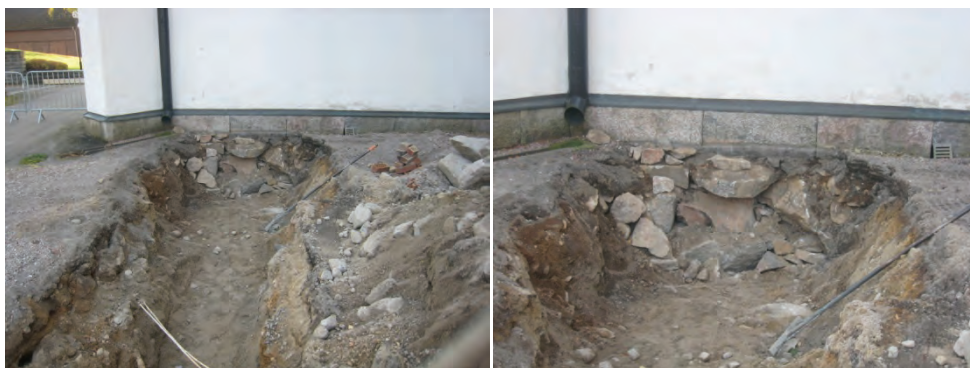
Figur 7. Grundmuren till den norra korsarmens västra vägg med nytt schaket för fjärrvärmerna. Före borrning. Foto: Helén Sjökvist.

Figur 8. Grundmuren är kallmurad och består av otuktad sten. Foto: Helén Sjökvist.

Tre hål har nu borrats genom muren för att få in fjärrvärmeledningarna. Hålen placerades mellan pelaren och trappan för att göra så lite skada som möjligt. Den smala korridoren som bl.a. hade använts som städskrubb slogs samman med intilliggande toalettutrymme genom att väggen togs bort. Ett nytt undertak tillkom.

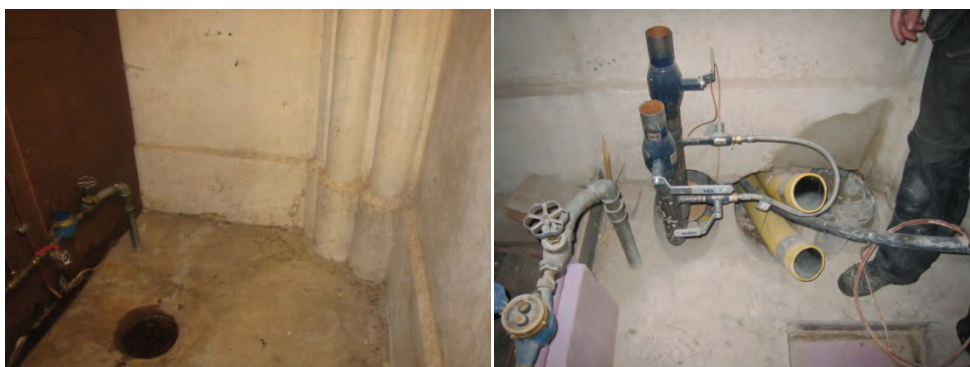
Figur 9. Norra korsarmens nordvästra hörn där nya rör och anslutningar planerades dras in. Foto: Helén Sjökvist.

Figur 10. Samma plats efter borrning genom grundmuren och indragning av rör. Foto: Helén Sjökvist.

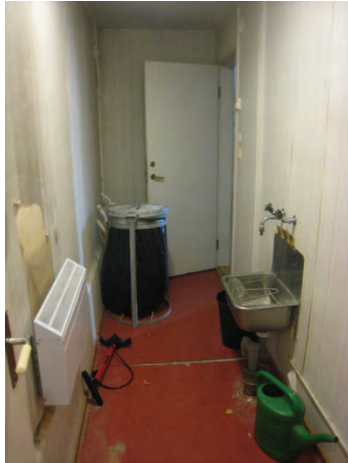
Figur 11. Den smala korridoren som används som städskrubb etc. slogs samman med intilliggande toalettutrymme genom att väggen togs bort. Foto: Helén Sjökvist.

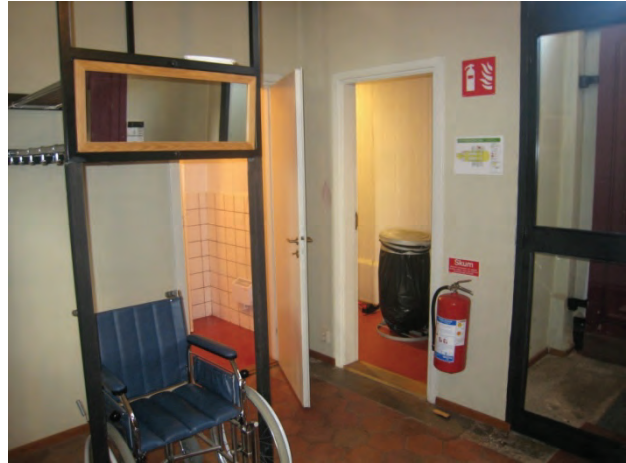
Figur 12. Till vänster toaletten och till höger korridoren som slogs samman. Foto: Helén Sjökvist.

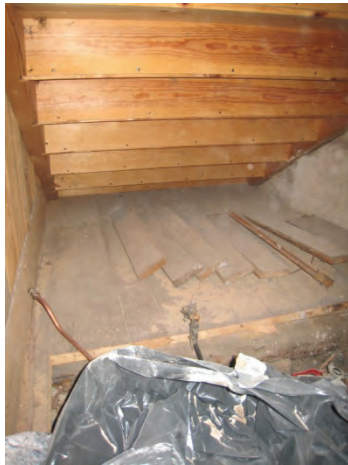
Figur 13. Utrymmet under trappan togs fram från att ha varit försatt. Foto: Helén Sjökvist.

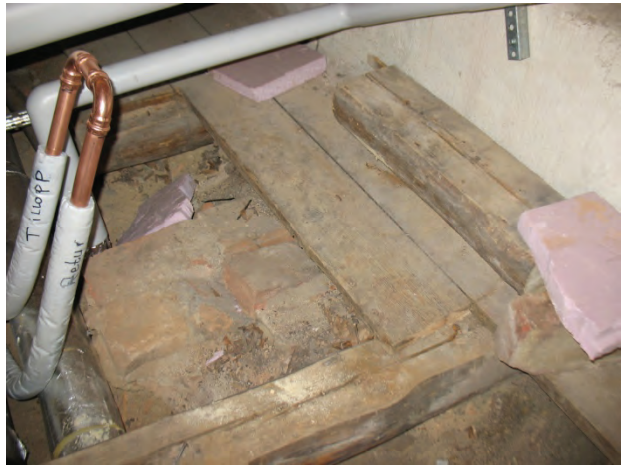
Figur 14. Under trägolvet anades de tegelkanaler som tidigare ingått i kyrkans värmesystem se sid. 5 och sid. 15. Foto: Helén Sjökvist.

Under läktartrappan togs golvet upp i ett mindre parti. I samband med detta återfanns murade tegelkanaler från den äldre kaminuppvärmningen (se figur 14 samt historik på s. 5). Kanalerna var avsedda att leda ut rök till skorstenarna. Av systemet återstår också järnluckor i golvet inne i kyrkorummet.

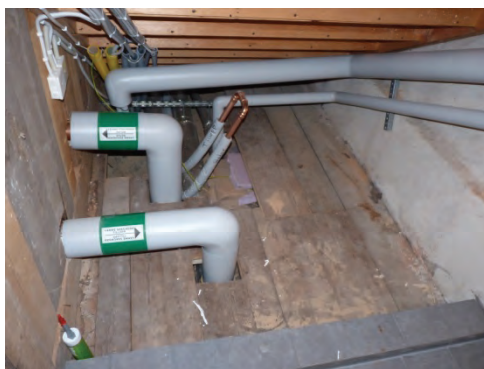
Figur 15. Det gamla trägolvet återlagt med håltagning för rörinstallationer. Foto: Helén Sjökvist.

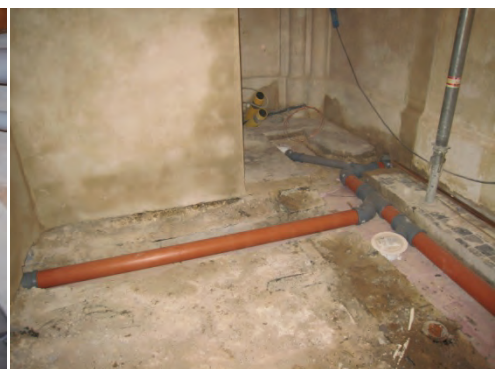
Figur 16. Kanaler för rördraineringar och avloppsrör inne i värmecentralen mot öster. Foto: Helén Sjökvist.

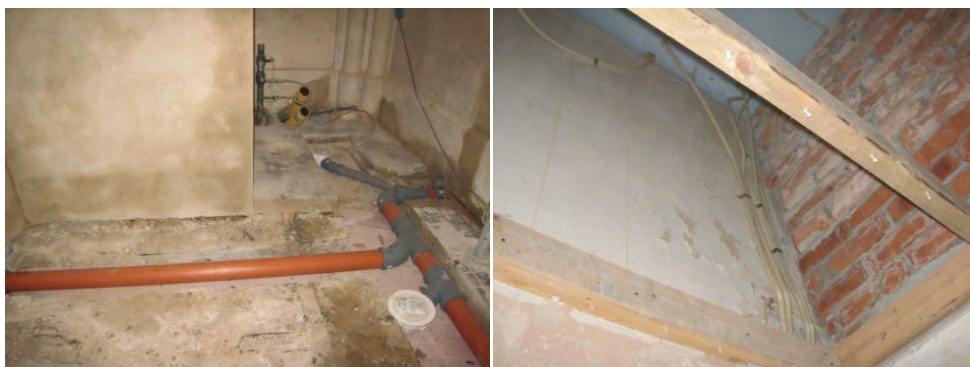
Figur 17. Kanaler för rördragningar och avloppsrör inne i värmecentralen mot väster. Foto: Helén Sjökvist.

Figur 18. Sedan tidigare sänkt tak i utrymmet samt äldre, rosatonad väggfärg. Foto: Helén Sjökvist.

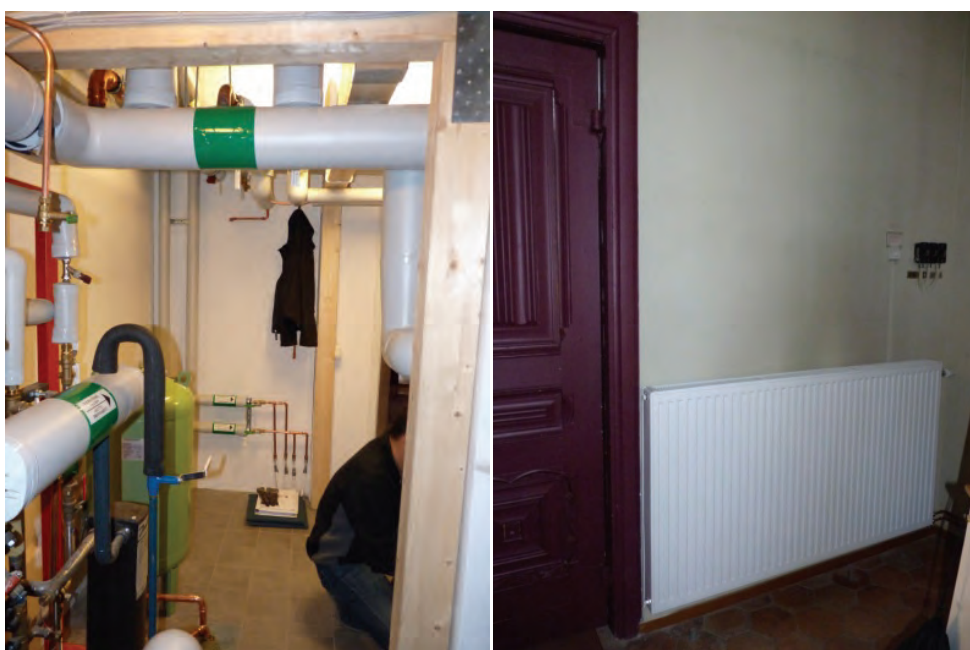
Figur 19. Den nya värmecentralen. Foto: Helén Sjökvist.

Figur 20. Ny radiator i norra korsarmen som ej var projekterad. Foto: Helén Sjökvist.

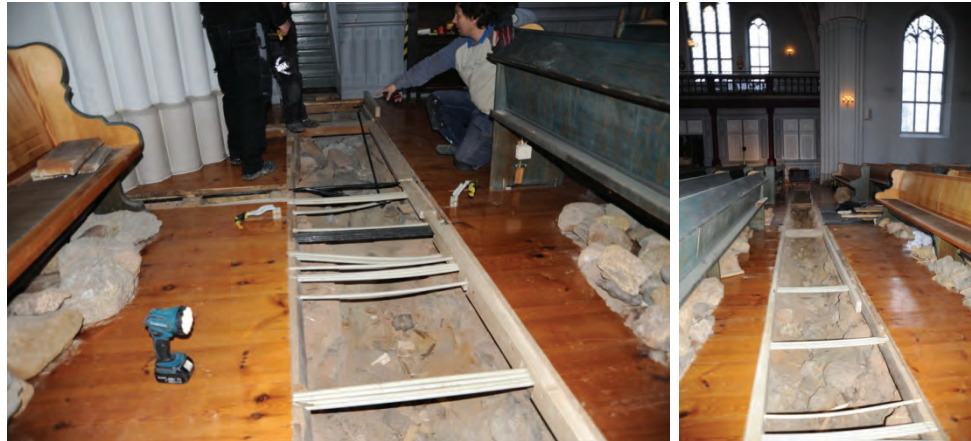
Figur 21. Borttagning av massor för att göra en kanal. Foto: Svensk Klimatstyrning.

Figur 22. Borttagning av massor för att göra en kanal. Foto: Svensk Klimatstyrning.

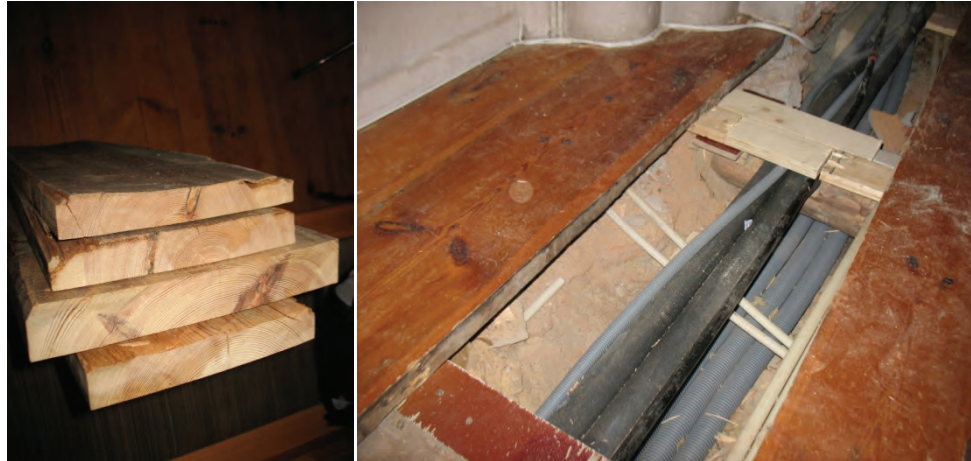
Figur 23. Golvet i kyrkan är lagt utan spont. Foto: Helén Sjökvist.

Figur 24. Rödrågning och upptagning av golv utmed norra långhusväggen. Foto: Helén Sjökvist.

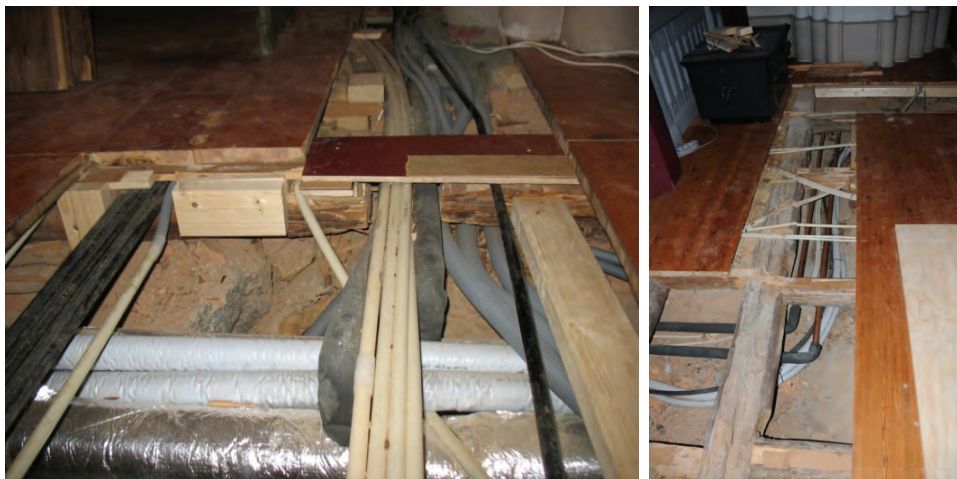
Trägolvet togs delvis upp inne i kyrkorummet. Under golvet låg de troligen ursprungliga bjälkarna direkt mot marken men var trots detta i ett gott skick. Några förstärkningar gjordes av bjälkarna där skador fanns. Golvet består av bräder i breda bredder, utan spont, spikade uppifrån.

Figur 25. Sedan tidigare delvis genomsågad golvhjälke. Foto: Helén Sjökvist.

Figur 26. Golvhjälkarna var i huvudsak friska. Foto: Svenske Klimatstyrning.

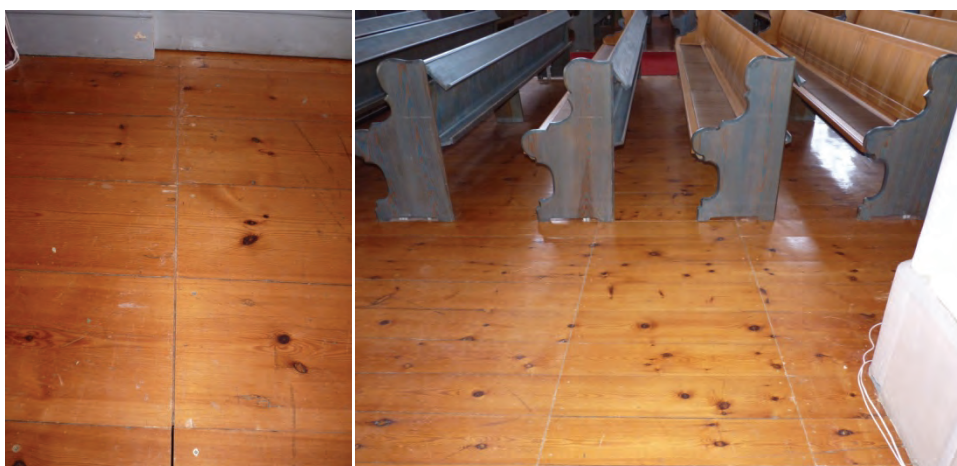
Figur 27. Fram till bänkraderna skall det sågade spåret fyllas med en blandning av trälim och sågspån som sparats vid sågningen. I nederkant av bilden syns skillnaden mellan det fyllda spåret och det ofyllda. Foto: Helén Sjökvist.

Figur 28. Återlagt golv. Foto: Helén Sjökvist.

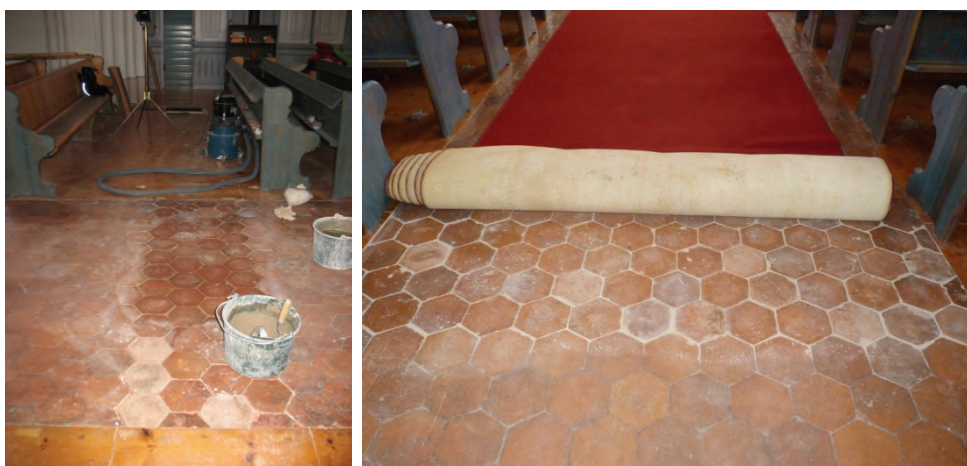
I gångarna låg det sexkantiga teglet med cementfogar. Teglet var sedan tidigare lagt på en cirka 7 cm tjock kaka av bruk och därunder jord och sten. Golvet plockades upp i samma stråk. Några enstaka tegelstenar skadades vid upplockandet och ersattes med motsvarande tegel från ett förråd av tegel. Vid återläggandet göts ett lock över den nya värmekanal som löper under gången, och därefter återlades teglet i kalkbruk klass E för att underlätta framtida upplockning. Fogarna avviker något i kulör från omkringliggande cementfogar men detta döljs mestadels av mattan. Möjligen kan man tänka sig att färga in fogarna något i framtiden.

Figur 29. Återläggning av det upptagna tegelgolvet. Foto: Helén Sjökvist.

Figur 30. Återläggning av det upptagna tegelgolvet. Foto: Helén Sjökvist.

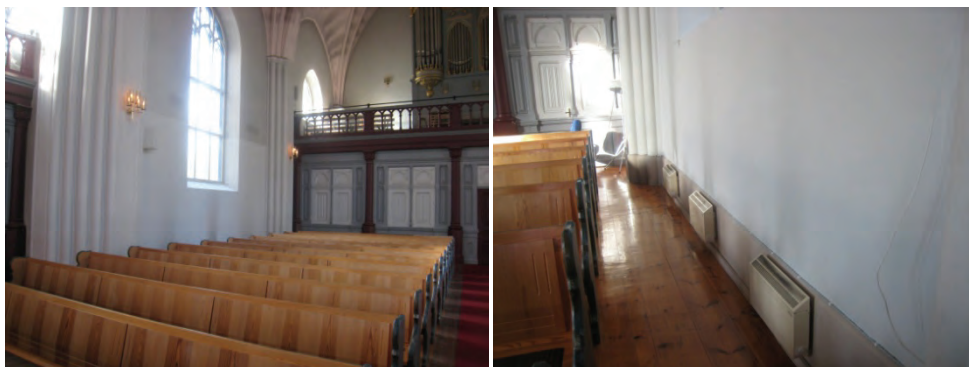
Figur 31. Södra sidan före arbetets påbörjande. Foto: Helén Sjökvist.

Figur 32. Norra sidan med de äldre radiatorerna för direktverkande elvärme. Foto: Helén Sjökvist.

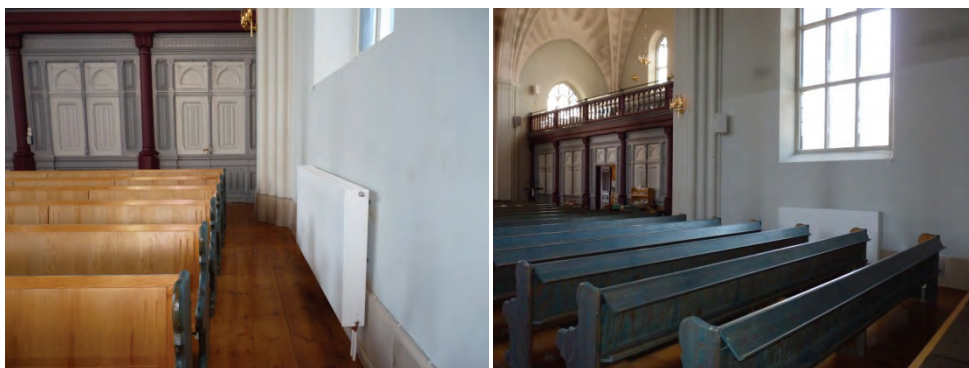
Figur 33. Ny radiator på norra väggen. Foto: Helén Sjökvist.

Figur 34. Ny radiator på södra väggen. Foto: Helén Sjökvist.

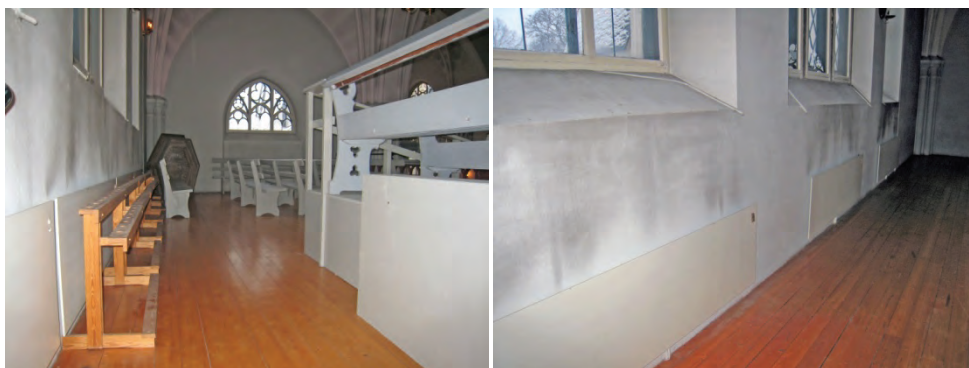
Figur 35. Norra läktaren med äldre radiatorer för direktverkande el. Foto: Helén Sjökvist.

Figur 36. Södra läktaren med äldre radiatorer för direktverkande el. Foto: Helén Sjökvist.

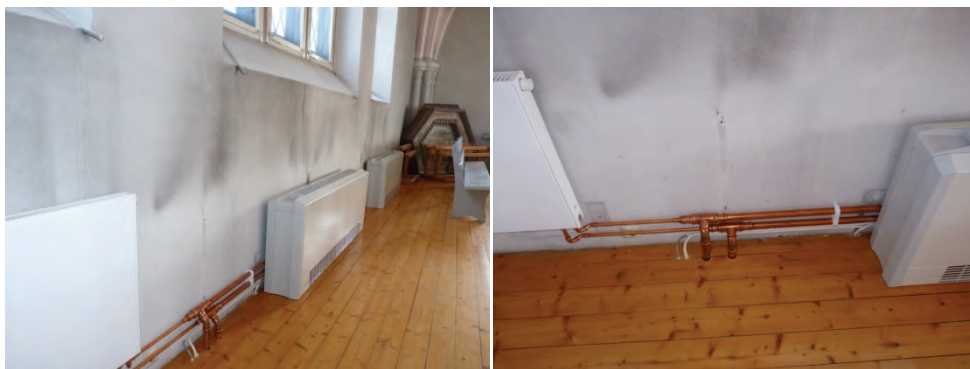
Figur 37. Norra läktaren med nya radiatorer och flätkonvektorer. Kopparrören skall målas in i bakgrundskulör. Foto: Helén Sjökvist.

Figur 38. Norra läktaren med nya rördragningar för vattenburen värme. Kopparrören skall målas in i bakgrundskulör. Foto: Helén Sjökvist.

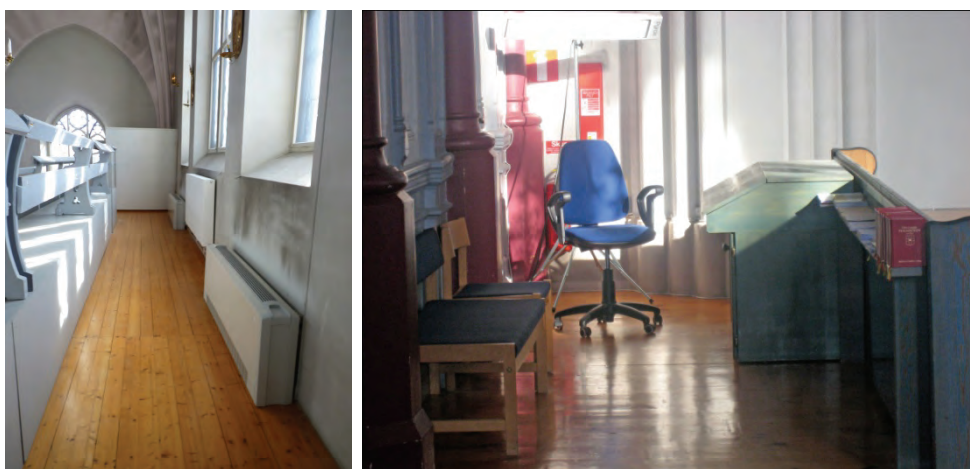
Figur 39. Södra läktaren med nya radiatorer och flätkonvektorer. Foto: Helén Sjökvist.

Figur 40. Tidigare placering av manöverpulpit. Foto: Helén Sjökvist.

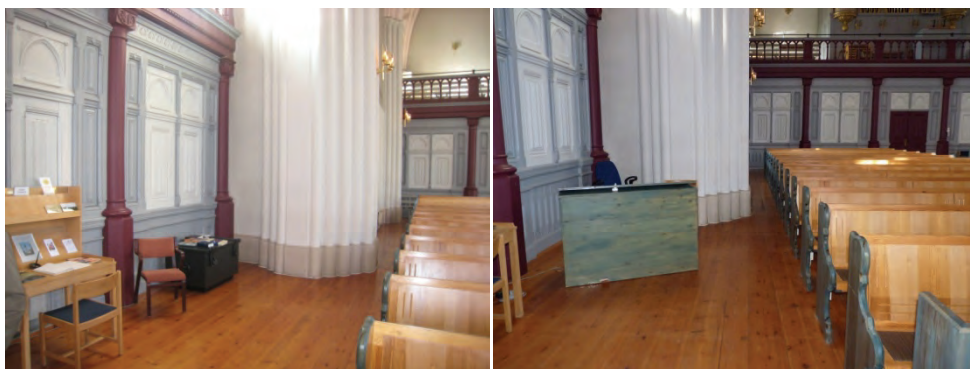
Figur 41. Ny plats för manöverpulpit. Foto: Helén Sjökvist.

Figur 42. Manöverpulpiten placerad på ny plats. Foto: Helén Sjökvist.

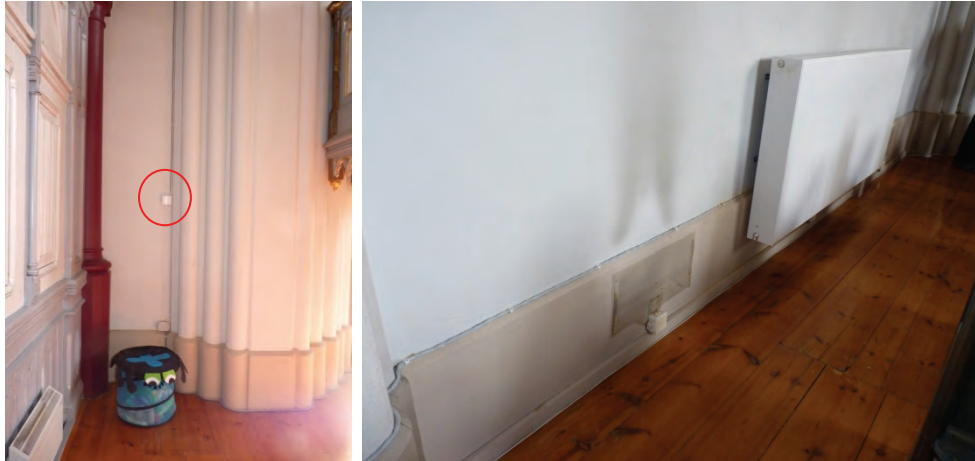
Figur 43. En av de fyra givarna är placerad intill predikstolen mot den norra korsarmen. Foto: Helén Sjökvist.

Figur 44. De äldre radiatorerna har demonterats. De fläckar som finns efter dessa åtgärdas i samband med kommande interiör renovering. Foto: Helén Sjökvist.

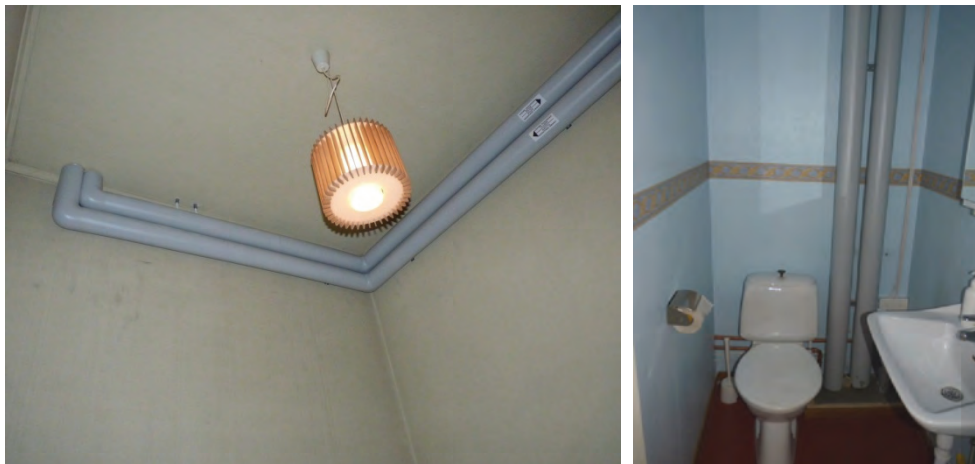
Figur 45. Rördragning i tak i utrymmet utanför pentryt bör byggas in på sikt. Foto: Helén Sjökvist.

Figur 46. Rördragning på toalett. Foto: Helén Sjökvist.

Rör för fjärrvärmens har dragits fram till toaletten i den södra läktarunderbyggnaden samt upp till läktaren via taket i utrymmet utanför pentryt. I samband med den planerade inre renoveringen bör rören kläs in.
