# Västerås Barkarö kyrka

## Inre renovering 2012

Antikvarisk rapport

**Barkaröby 1:17**  
**Västerås Barkarö socken**  
**Västerås kommun**  
**Västmanland**

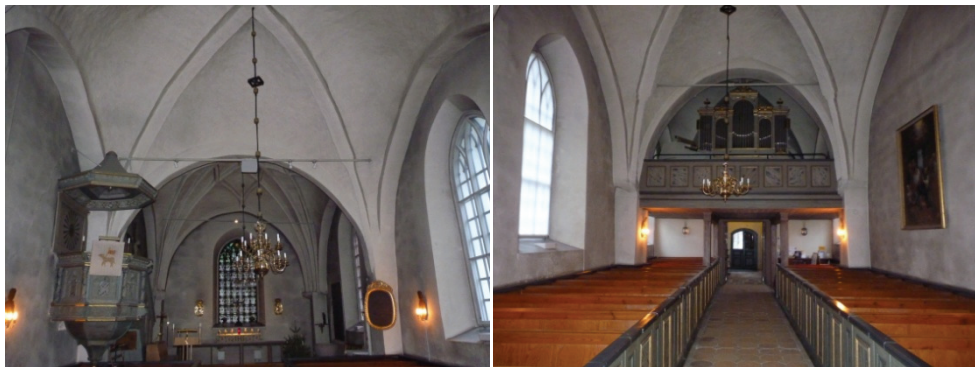
Figur 18. Sotningen var kraftigast på väggarna av natursten medan de slätare tegelvalven var ljusare. Foto: Helén Sjökvist.

Valv och väggar var mycket smutsade före arbetets påbörjande. Naturstensmurarnas ojämnheter framträdde tydligt med gråa partier i kontrast till de slätare valven. Ytorna dammsögs och rengjordes med Akapadsvamp. Det var stora svårigheter att få rent de mycket smutsade och sotade partierna som bland annat fanns framme i koret med den vanliga Akapad-svampen. Först borstades de mest nedsmutsade partierna, exempelvis över bänkkvarteren, med mjuka mässingsborstar. Detta för att få bort det fett som annars gör att kalkfärgen inte får fäste vid underlaget. Därefter användes en mjukare variant av Akapadsvamp, Akapad vit, vilken beställdes från tillverkaren i Tyskland. Valven kunde emellertid rengöras med den vanliga varianten av Akapadsvamp. De spricklagningar som gjordes utfördes med ett hydrauliskt kalkbruk (CAL 144 fin) medan stockningsbruk och finstockningsbruk utgjordes av luftkalk. Därefter har putsade ytor laverats med gotlandskalk som pigmenterats.

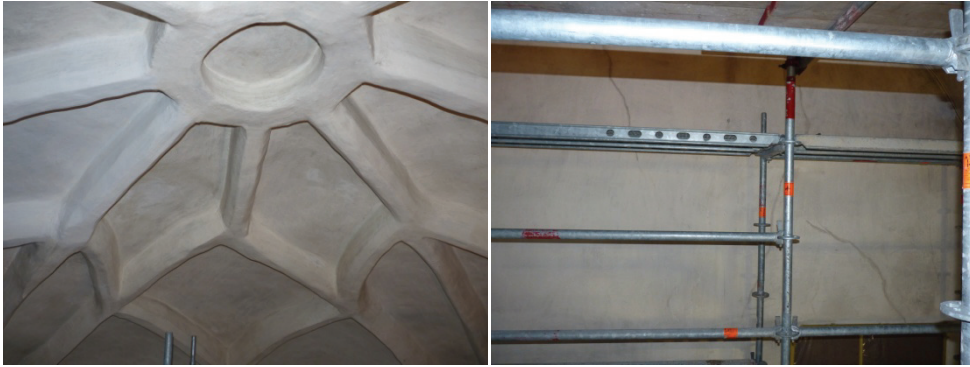
Figur 21. Sprickor på norra väggen, travé 1, koret. Foto: Helén Sjökvist.

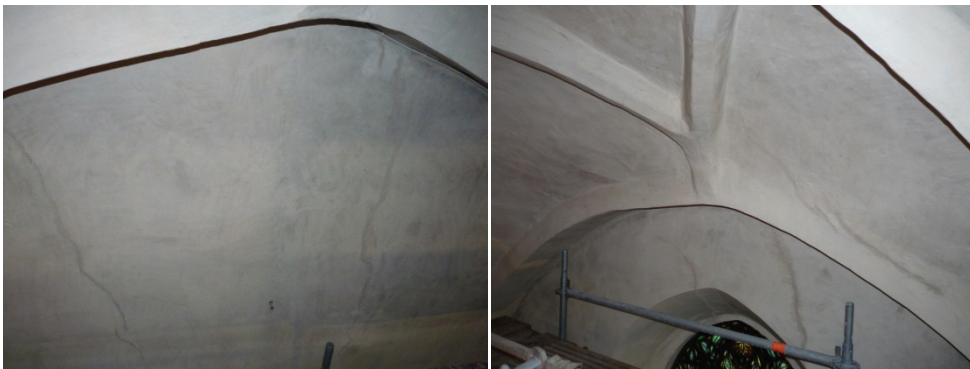
Figur 22. Spricklagning norra väggen travé 1. Foto: Helén Sjökvist.

Figur 23. Spricklagning på södra väggen, travé 1. Foto: Helén Sjökvist.

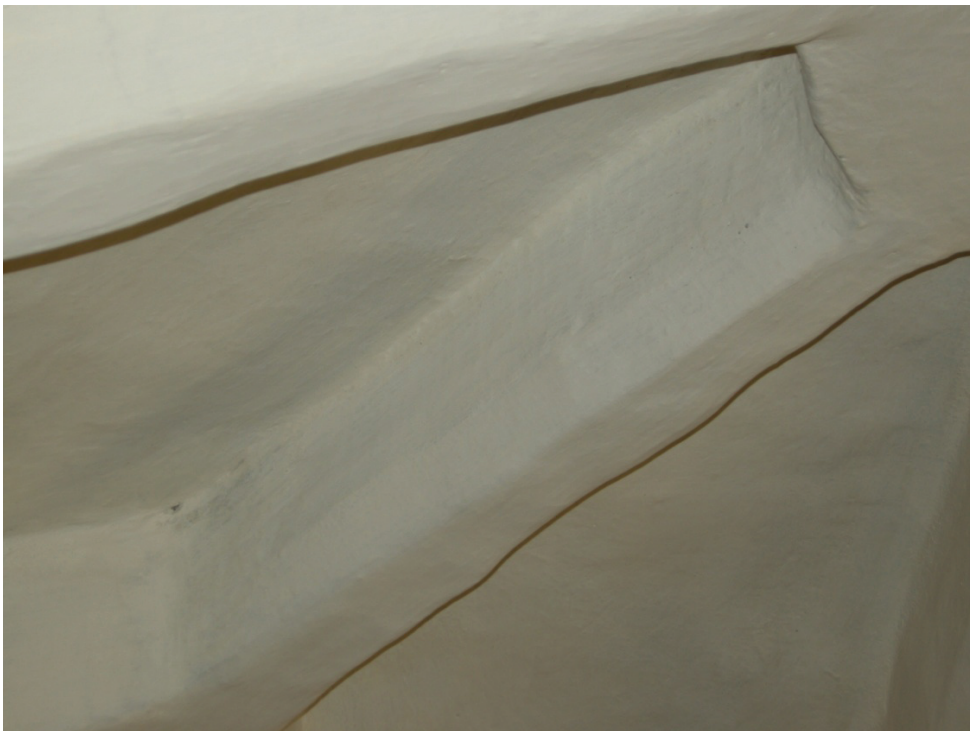
I travé 1, koret, var väggarna och valvet kraftigt nedsmutsade. Underlaget var också glatt och gav dåligt fäste på vissa ställen. Valvet fick strykas sju gånger och väggarna nio gånger för att få täckning. I valvet fanns tjocka lager med färg och möjligen kan man ha sprutat på kalkfärg vid senaste reoveringen.

Figur 24. Valvribba i travé 1 före laveling. Det äldre färgskiktet fäster ojämnt vid underlaget. Foto: Helén Sjökvist.

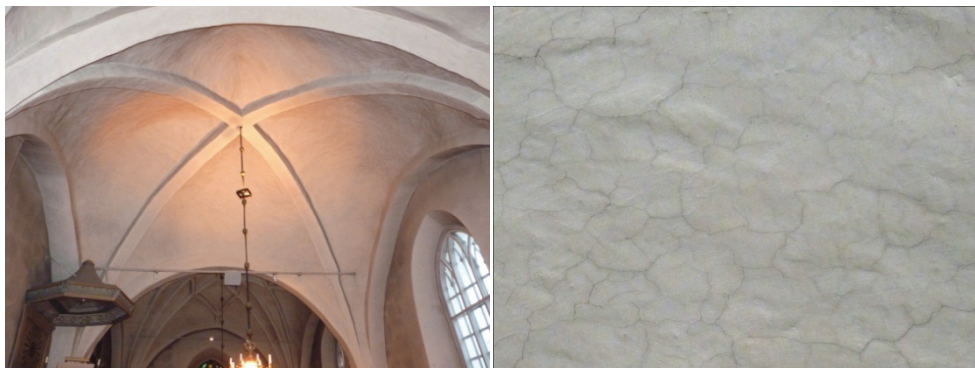
Figur 29. Travé 2 före påbörjad rengöring. Foto: Helén Sjökvist.  
 Figur 30. Nålsprickor före rengöring i travé 2. Foto: Helén Sjökvist.

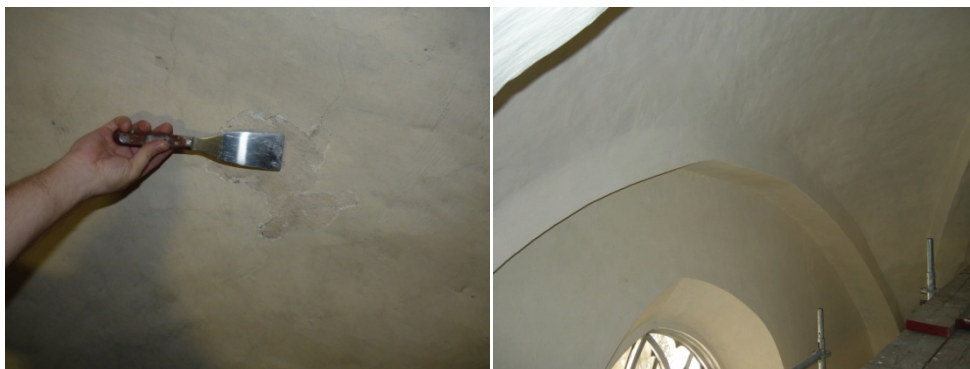
I travé 2 spjälkades det yttersta skiktet från underlaget på sina ställen. Möjligen har man använt sig av ett spackelartat material vid förra reoveringen. Den dåliga vidhäftningen kan möjligen också förklaras med att man slarvat med rengöringen vid tidigare reovering. Valvet fick strykas sex gånger och väggarna åtta gånger för att få täckning.

Figur 33. I travé 2 spjälkades det yttersta skiktet från underlaget på sina ställen. Möjligen har man använt sig av ett spackelartat material vid förra renoveringen. Det kan också bero på för dålig rengöring. Foto: Helén Sjökvist.

Figur 34. Efter rengöring och lavering av travé 2. Foto: Helén Sjökvist.

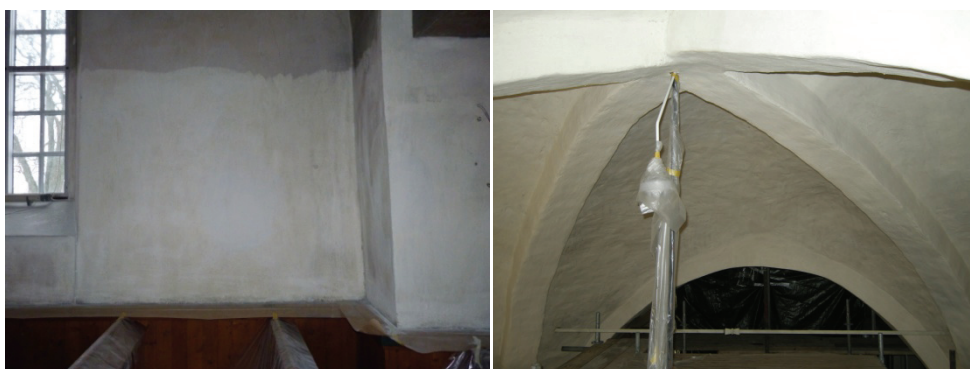
Travé 3 var inte fullt så nedsmutsad och därmed ströks såväl valv som väggar endast fyra gånger. En bomsläppa på nedre delen av norra väggen i travé 3 är noterad i samband med rengöringen. Putsen buktar utåt men har inga sprickor och åtgärdades därför inte.

Figur 35. Bomsläppa på norra väggen i travé 3. Foto: Helén Sjökvist.

Figur 36. Pågående lavering i travé 3. Foto: Helén Sjökvist.

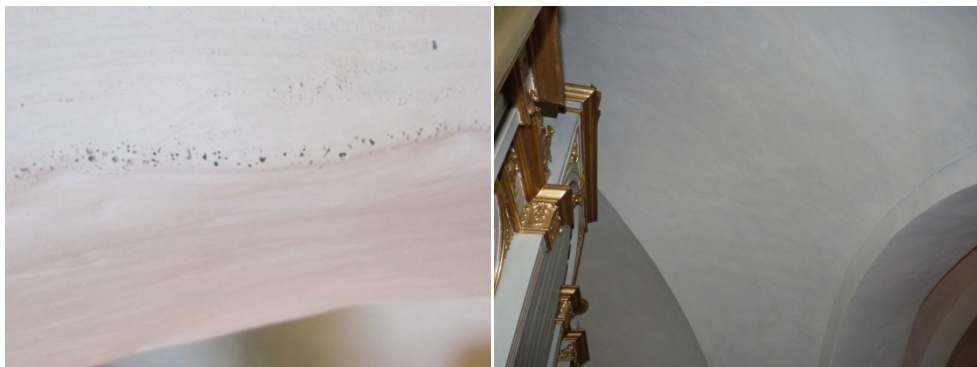
Figur 41. Porigheter i tidigare putslager i trävel 4. Foto: Eva Carlin (beskuren).

Figur 42. Rengjort och laverat valv i trävel 4. Foto: Helén Sjökvist.

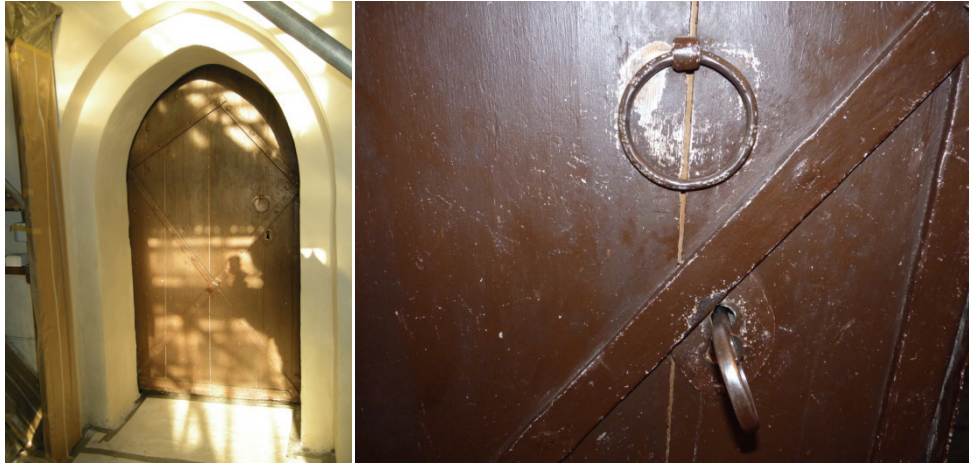
Dörren från koret till sakristian har inte målats, vilket uppgavs i bygghandlingen. Det befintliga färgskiktet är troligen tillkommet i samband med renoveringen 1978 men slitningarna omkring nyckel och ring ger ändå dörren en viss patina. Inga åtgärder har heller företagits inne i sakristian.

Figur 50. Sakristians dörr med slitage kring nyckel och ring. Detta åtgärdades ej utan sågs som patina. Foto: Helén Sjökvist.

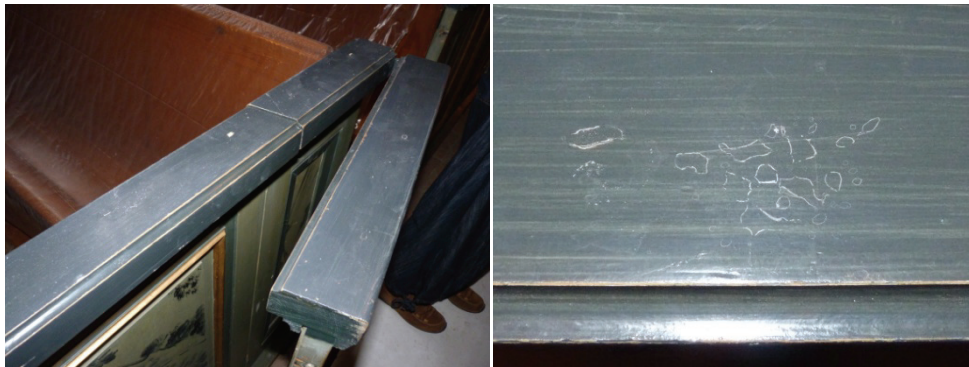
Figur 51. Överliggarna i bänkkvarteren hade slagskador. Foto: Helén Sjökvist.

Bänkkvarterens trägolv har behandlats med två strykningar med linoljefernissa från Wibo. Små retuscher är gjorda på överliggarna i bänkkvarteren.

Figur 52. Retuscheringar av slagskador i bänkkvarterets överliggare. Foto: Helén Sjökvist.

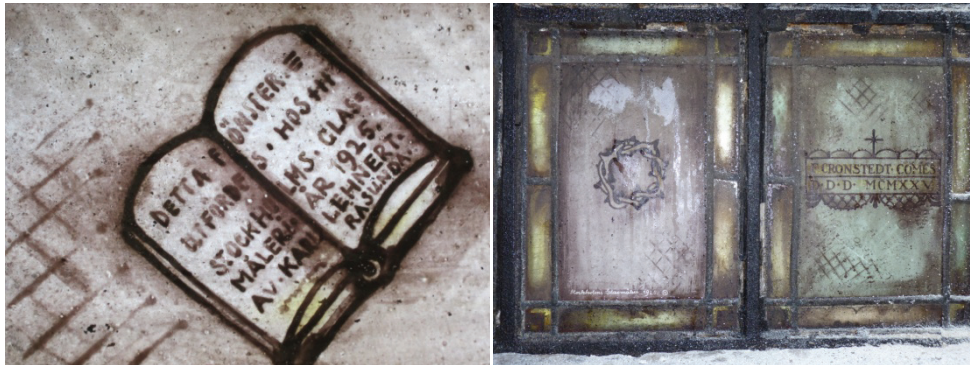
Figur 56. Korfönstret var mycket nedsmutsat. Foto: Helén Sjökvist.

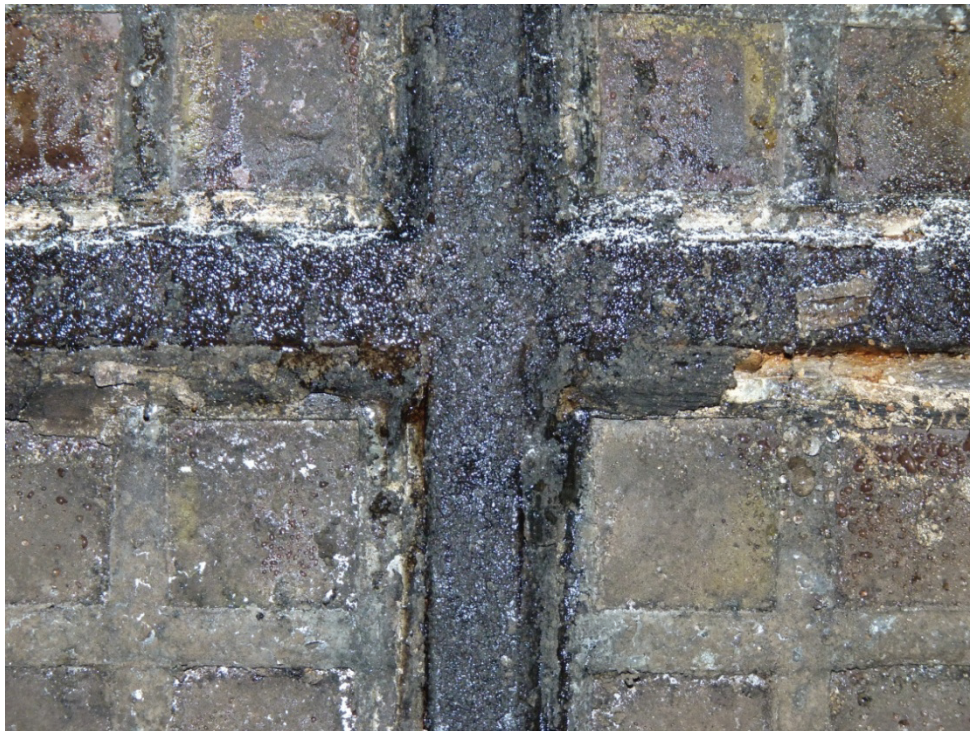
Korfönstrets gjutjärnsbåge och glas har varit illa av den kondens som uppkommer på fönstret på grund av stora temperaturskillnader. Den varma inomhusluften kondenserar på det kalla korfönstret, som till skillnad från kyrkans övriga fönster endast har enkelglas. Fönstret är nu rengjort. I ett senare skede är det tänkt att fönstret även skall åtgärdas med kittning samt förses med skyddsglas för att minska problemen med kondens och kallras. För detta skall tillstånd sökas från Länsstyrelsen.

Figur 57. Korfönstrets gjutjärnsbåge och glas har varit illa av den kondens som uppkommer på fönstret på grund av stora temperaturskillnader. Foto: Helén Sjökvist.
