Irsta kyrka

Vattenavledning och förbättrat åskskydd

Antikvarisk rapport

Irsta kyrkby 9:1
Irsta socken
Västerås kommun
Västmanland

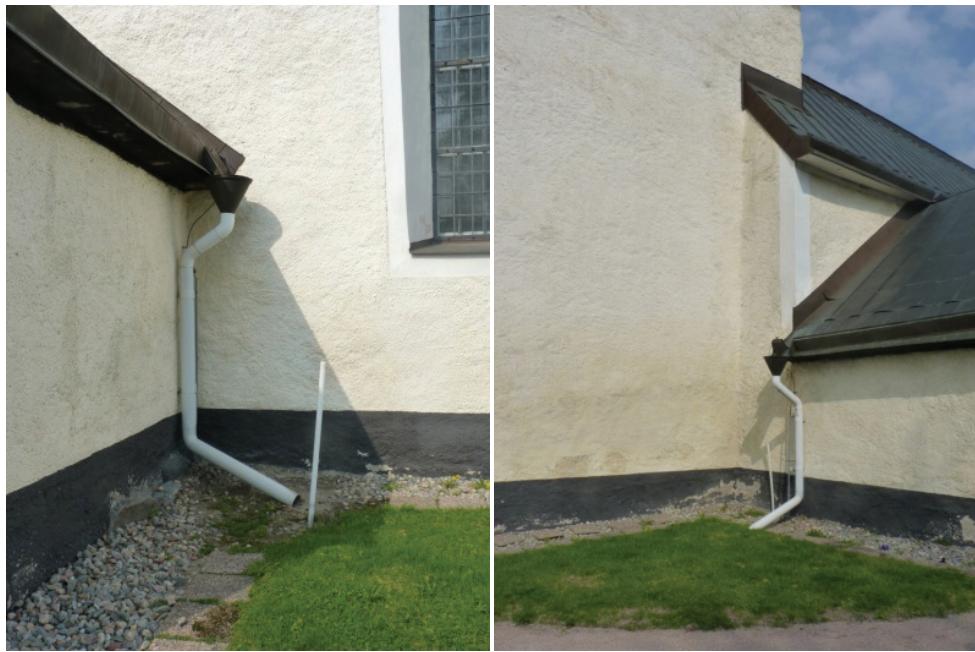
Figur 4 och 5. Före arbetets påbörjande hade fuktproblemen föranlett att man försett kyrkan med längre utkastare på vissa av stuprören för att få bort vattnet längre från kyrkan. Sedan tidigare hade man också ett singeldike omkring kyrkan. På sina ställen var kanten mellan gräsytor och singel avgränsad med betongplattor. Foto: Helén Sjökvist.

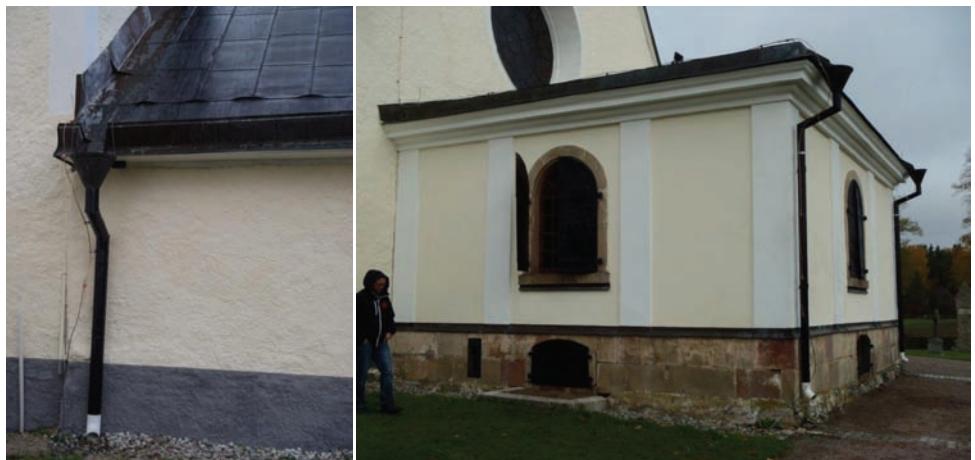
*Figur 6. Befintlig takavrattning och nedledare för åskledare. Foto: Helén Sjökvist.
Figur 7. Befintlig takavrattning på gravkoret. Foto: Helén Sjökvist.*

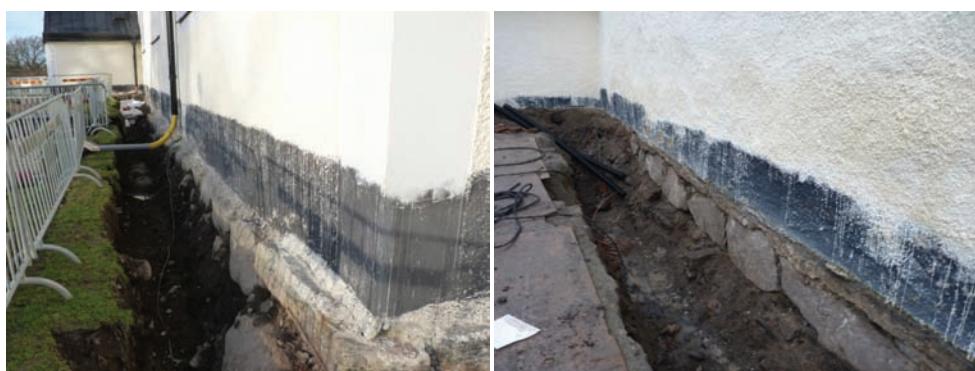
*Figur 8. Kyrkans södra fasad sedd från öster mot vapenhuset. Foto: Helén Sjökvist.
Figur 9. Grundmur på norra sidan mot sakristian. Foto: Helén Sjökvist.*

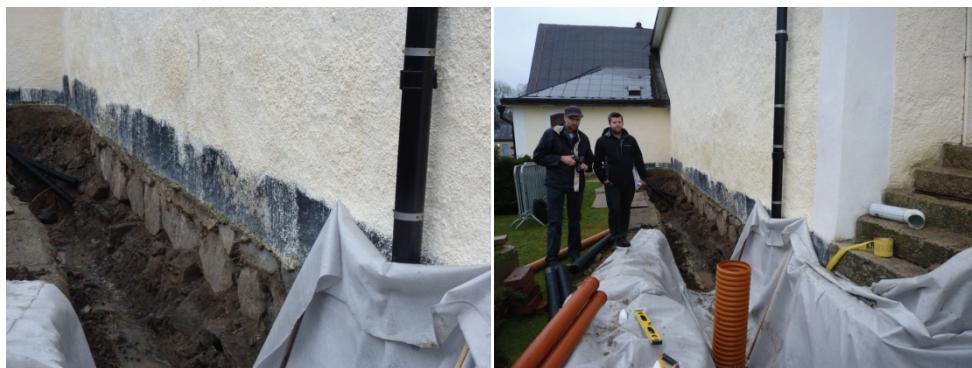
Figur 10. Grund under kyrkan, norra väggen mot sakristian. Foto: Helén Sjökvist.

Figur 11. Schakt utmed norra muren. Foto: Helén Sjökvist.

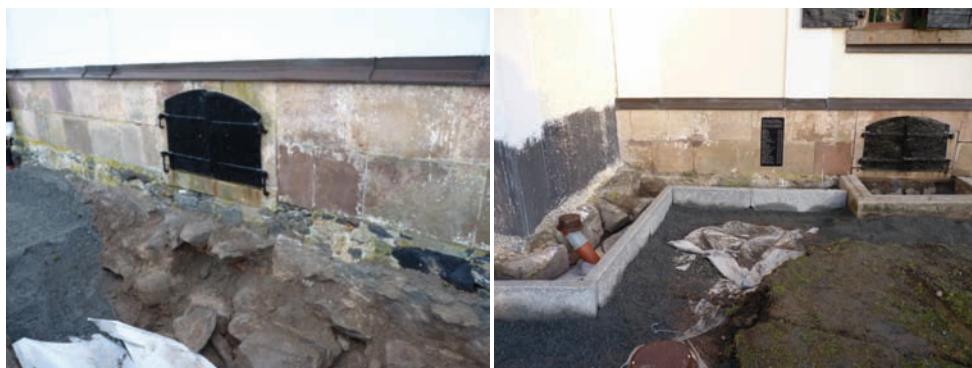
Figur 12. Gravkorets östra sida med en kraftig grund som skjuter ut under mark. Foto: Helén Sjökvist.

Figur 13. Stenkanten påbörjad kring kyrkans sydöstra parti. Foto: Helén Sjökvist.

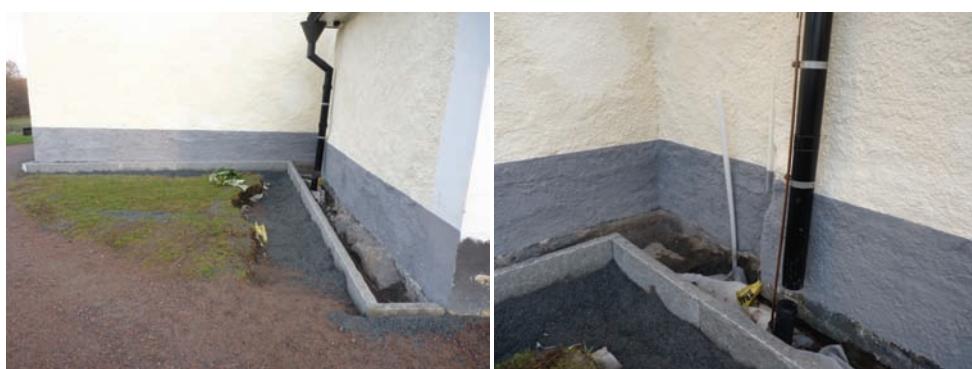
Figur 14. Stenkant i hörnet mellan torn och vapenhus. Foto: Helén Sjökvist.

Figur 15. Stuprören ännu ej anslutna till dagvattensystemet. Foto: Helén Sjökvist.

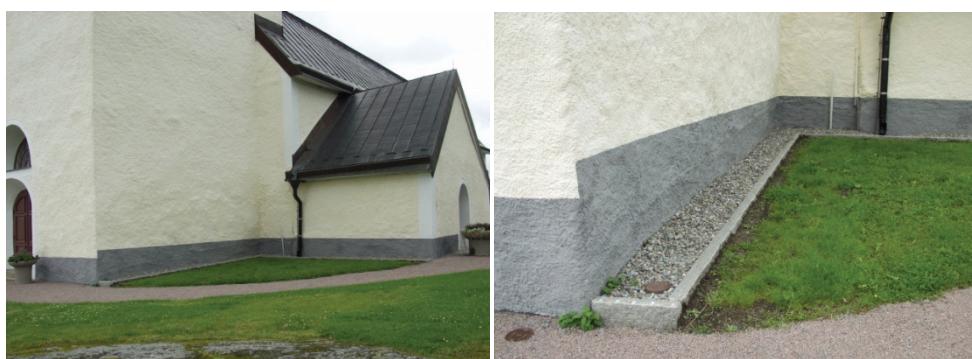
Figur 16. Kyrkans sydvästra hörn efter återställande av mark. Foto: Lisa Skanser.

Figur 17. Käntstenen och singeldiket i sydöstra hörnet efter åtgärder. Foto: Lisa Skanser.

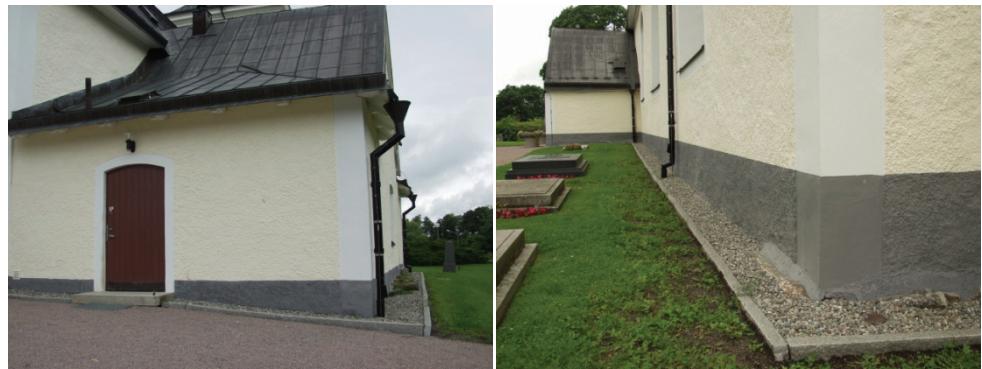
Figur 18. Sakristian efter åtgärder. Foto: Lisa Skanser.

Figur 19. Södra fasaden efter åtgärder. Foto: Lisa Skanser.

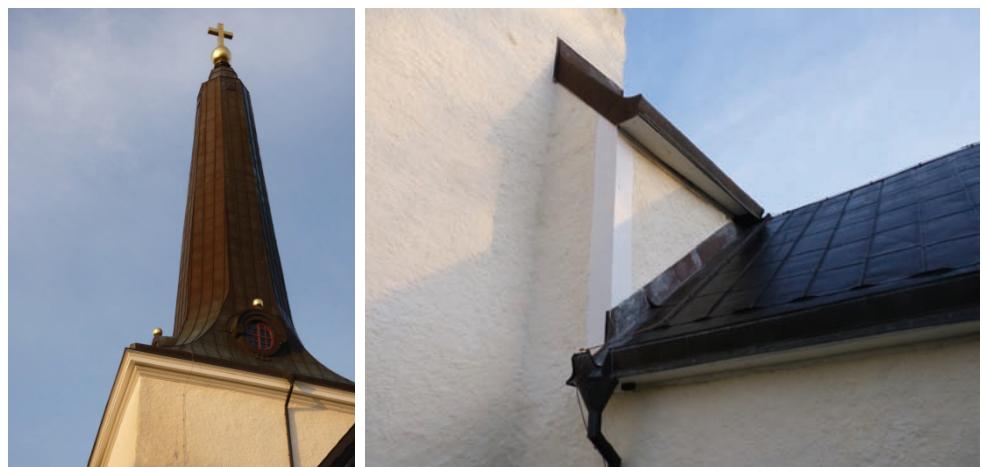
Figur 20. Nedledaren i tornets kors är ej utbytt. Foto: Helén Sjökvist.

Figur 21. Nya kopparlinor på taket. Foto: Helén Sjökvist.

Ringledaren till den nya åskledaranläggningen grävdes ned i samband med dräneringen. Uppfangaren som är placerad på tornets kors behölls. PUS är dragen över vinden. En jordarplåt sitter under blecket till korfönstret.

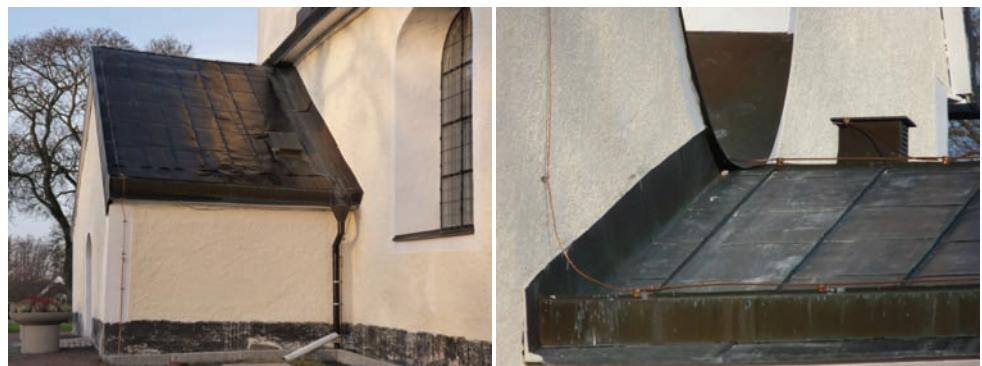
Figur 22. Nya kopparlinor på vapenhusets tak leds ned på fasaden. Foto: Helén Sjökvist.

Figur 23. Nya kopparlinor på gravgropen. I bildens övre del ses kopparlinan som går in till en jordplåt under korfönstrets bleck. Foto: Helén Sjökvist.
