# Västerås Barkarö kyrka

## Installation av ny larmanläggning

Antikvarisk rapport

**Barkaröby 1:17**  
**Västerås Barkarö socken**  
**Västerås kommun**  
**Västmanland**

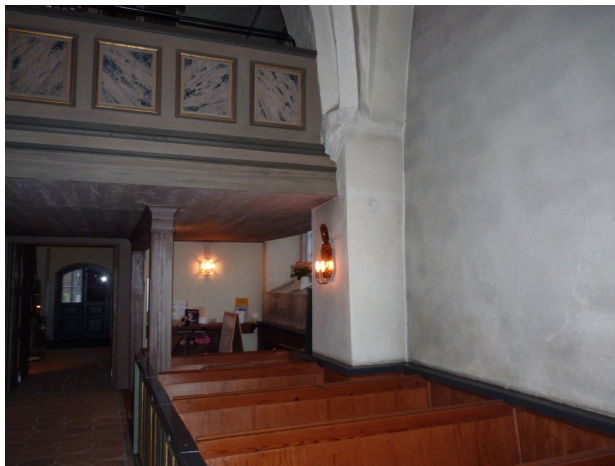
Figur 2. Långhuset sett mot nordväst före åtgärder. Foto: Helén Sjökvist.

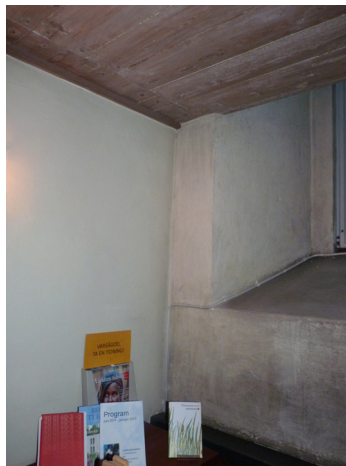
Figur 3. Nordöstra hörnet, under läktaren före åtgärder. Foto: Helén Sjökvist.

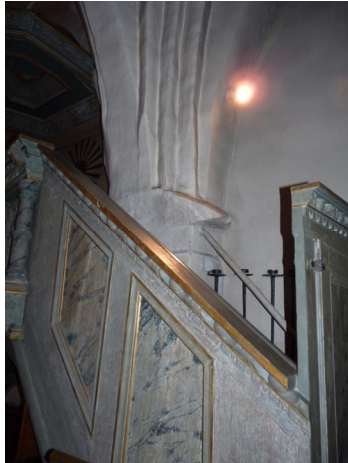
Figur 4. Pelare vid predikstol före åtgärder. Foto: Helén Sjökvist.

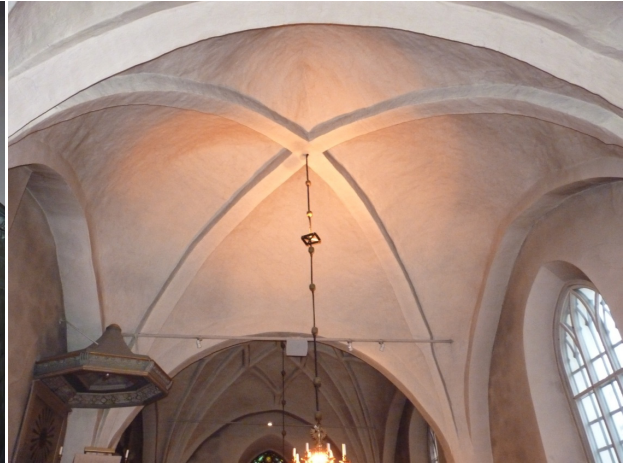
Figur 5. Valv före montering av branddetektorer. Foto: Helén Sjökvist.

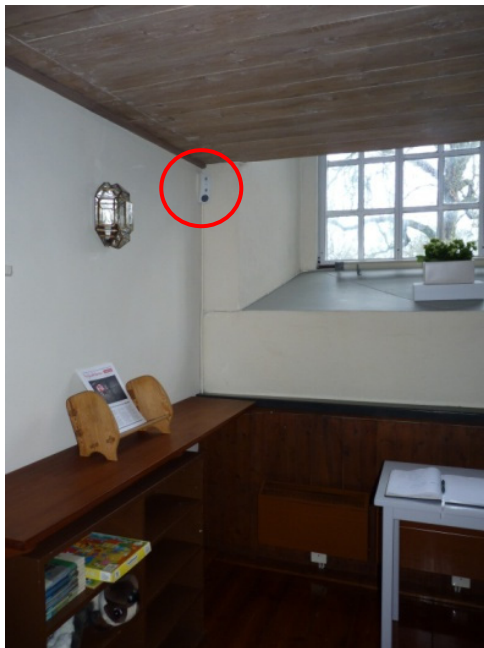
Figur 6. Ny rörelsedetektor under läktare. Foto: Helén Sjökvist.

Detektorer för inbrottslarmet är uppsatta i vapenhuset vid elcentralen, i kyrkorummet under läktaren samt vid pelare på långhusets norrsida samt vid predikstolen. I sakristian har en detektor monterats där kabeldragningen fått dras efter utefter valvribbens form. Brytare är monterade på entrédörrar samt på dörren till tornet.

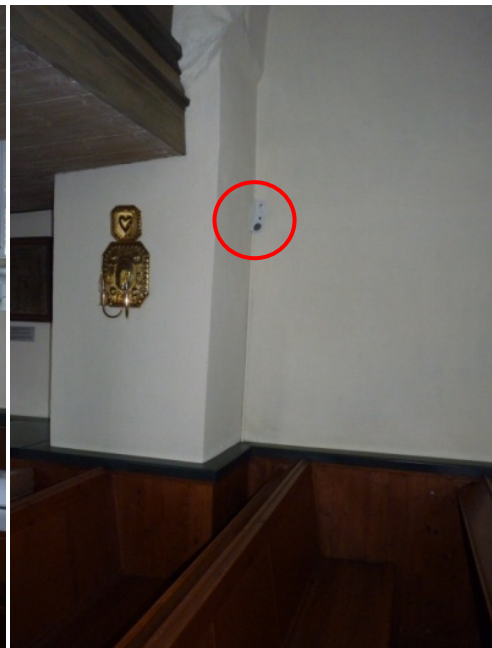
Figur 7. Ny rörelsedetektor på norra långsidans pelare. Foto: Helén Sjökvist.

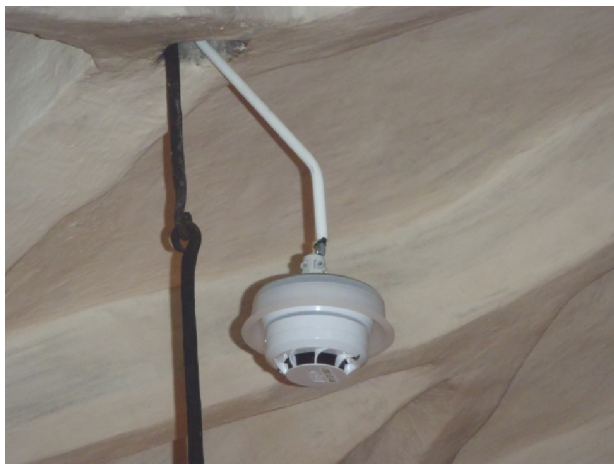
Figur 8. Branddetektor monterad i korvalvet. Foto: Eva Carlin.

Branddetektorerna inne i kyrkorummet och vapenhuset har fästs i takkronornas pendlar. För att komma ned till vapenhusets valv togs några bräder i golvet upp i tornplan ovanför varefter de återmonterades.

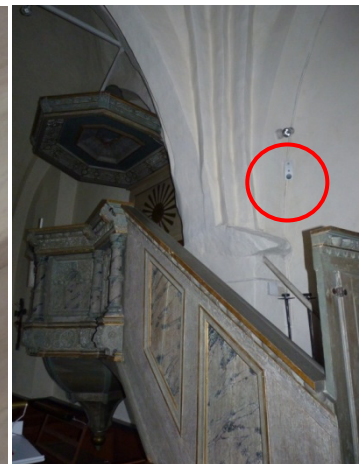
Figur 9. Branddetektor monterad vid pelare vid predikstolen. Foto: Helén Sjökvist.

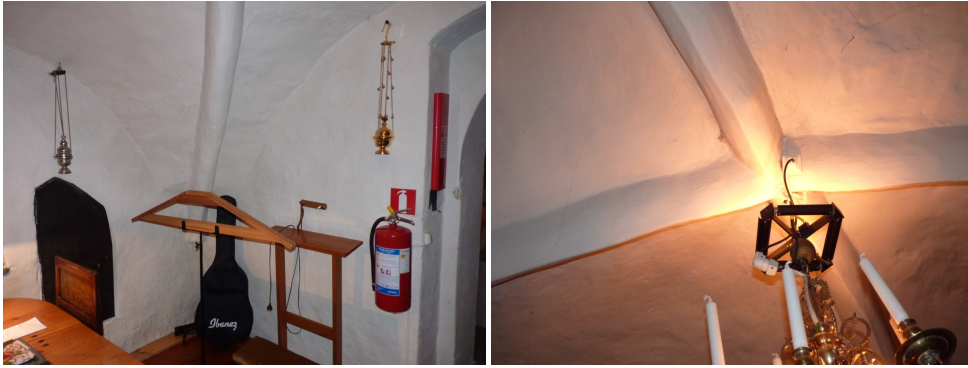
Figur 10. Sakristians sydöstra hörn före åtgärder Foto: Helén Sjökvist.

Figur 11. Sakristians valv före åtgärder. Foto: Helén Sjökvist.

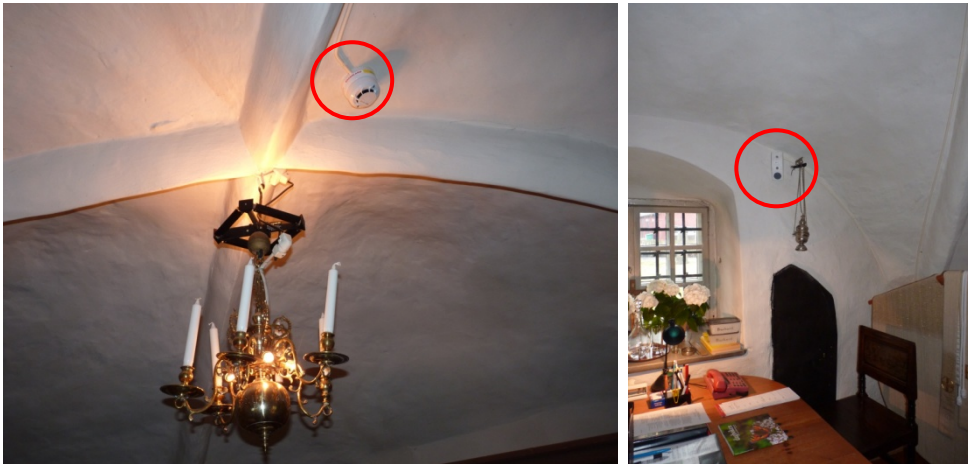
Figur 12. Sakristians valv med monterad branddetektor. Foto: Helén Sjökvist.

Figur 13. Sakristians sydöstra hörn med monterad rörelsedetektor. Foto: Helén Sjökvist.

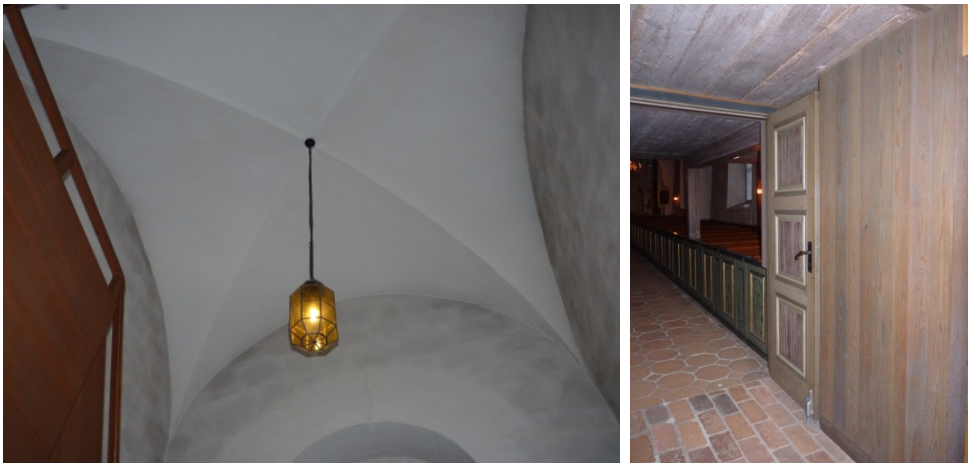
Figur 14. Vapenhusets valv före åtgärder. Foto: Helén Sjökvist.

Figur 15. Passage mellan vapenhus och långhus före åtgärder. Foto: Helén Sjökvist.

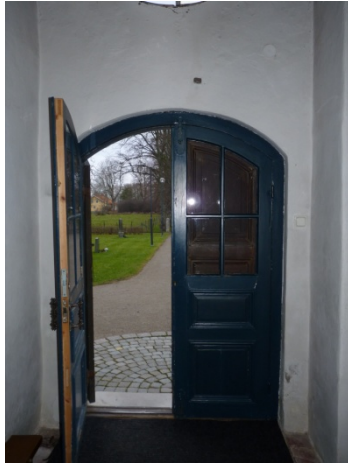
Figur 16. Entrédörr före åtgärder. Foto: Helén Sjökvist.

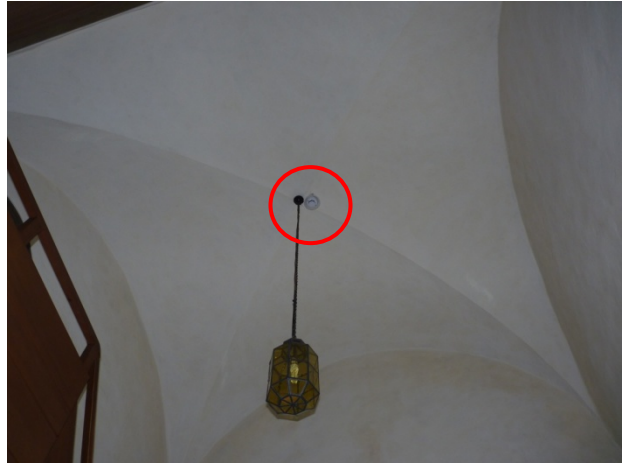
Figur 17. Vapenhusets valv med monterad branddetektor. Foto: Helén Sjökvist.

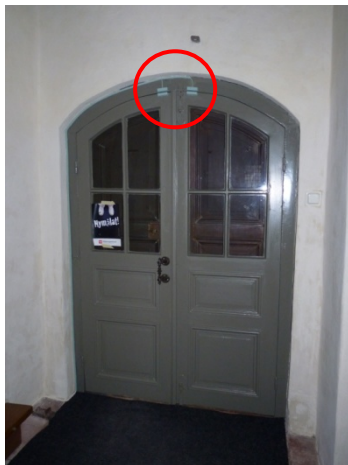
Figur 18. Nya brytare monterade på dörrarna. Foto: Helén Sjökvist.

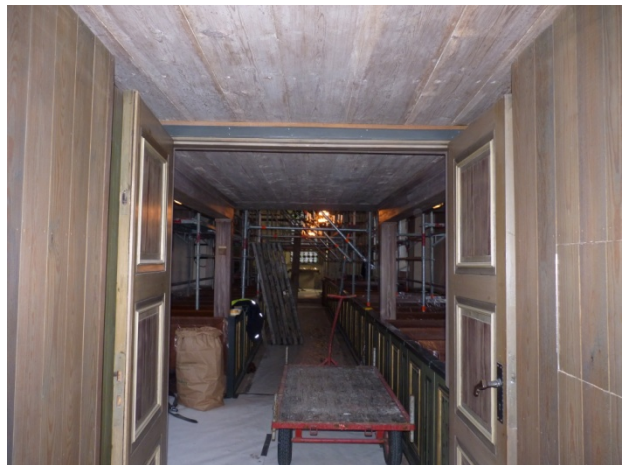
Figur 19. I bildens högra kant ses den nya luckan för manöverpanel. Foto: Helén Sjökvist.

En ny lucka är upptagen vid elcentralen i vapenhuset för att dölja manöverpanelen.

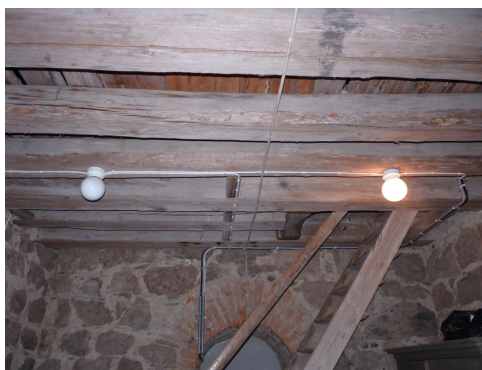
Figur 20. Bjälklag på ett av våningsplanen i tornet före åtgärder. Foto: Helén Sjökvist.

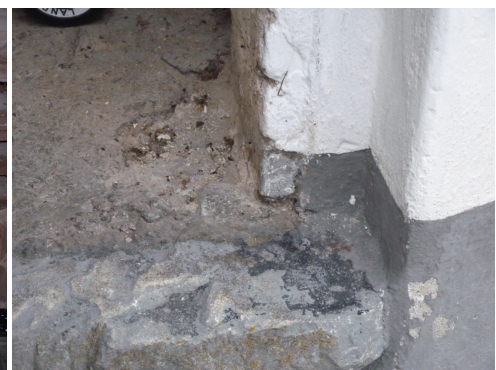
Figur 21. Trappsten i entrén till torntrappan. Foto: Helén Sjökvist.

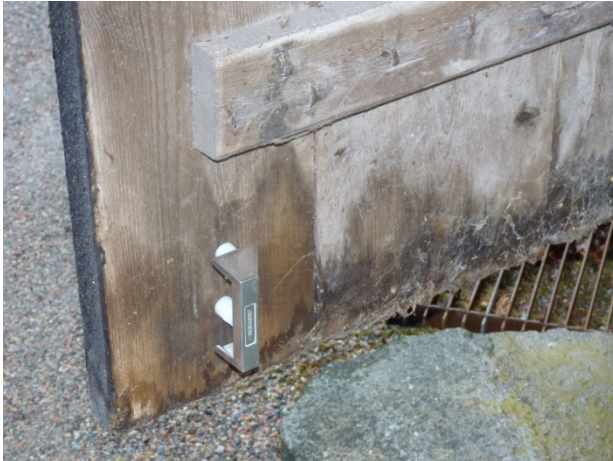
Figur 22. Brytare monterad på torndörr. Foto: Helén Sjökvist.

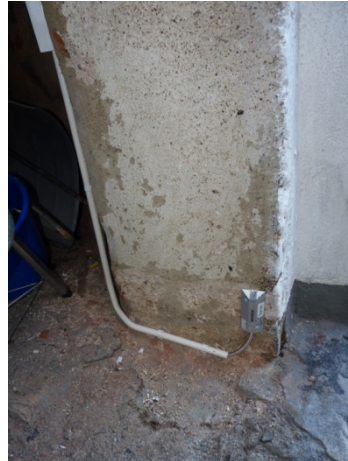
Figur 23. Brytare monterad på torndörröppning. Foto: Helén Sjökvist.

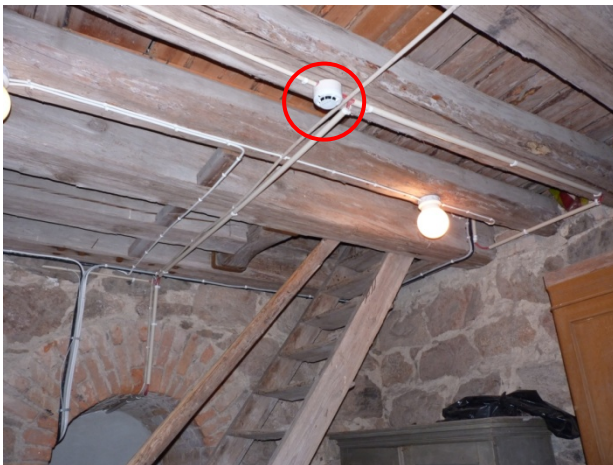
Figur 24. Monterad branddetektor o tornet. Foto: Helén Sjökvist.

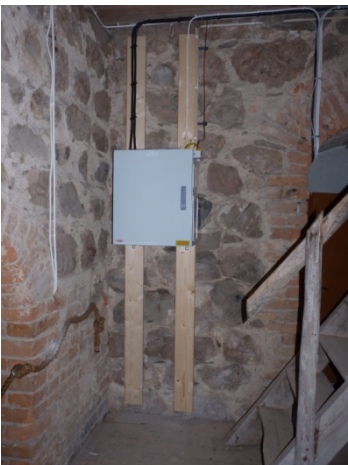
Figur 25. Monterat skåp för larmanläggning i tornet. Foto: Helén Sjökvist.

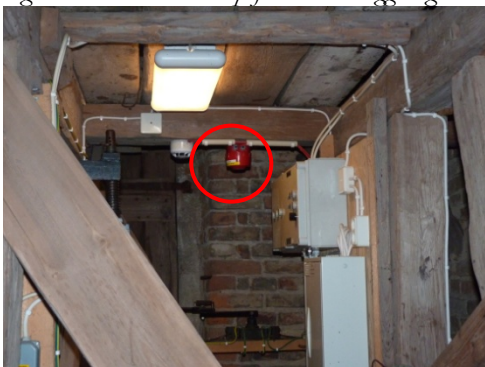
Figur 26. Brandsiren i tornet. Foto: Helén Sjökvist.

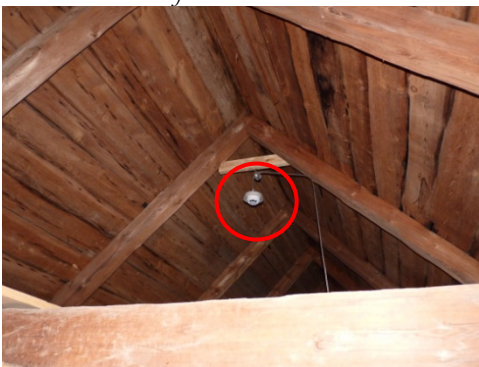
Figur 27. Detektor på vinden över långhuset. Foto: Helén Sjökvist.
