Sura nya kyrka

Återställande efter kopparstöld

Antikvarisk rapport

Västsura 10:1
Sura socken
Surahammars kommun
Västmanland

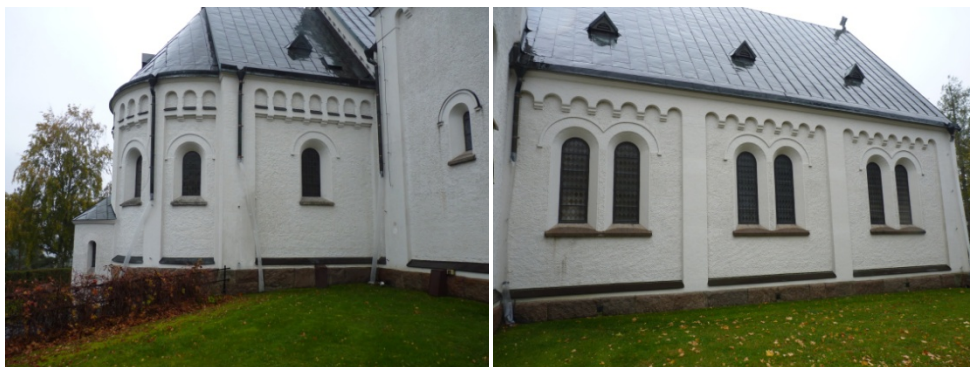
Figur 3. Saknade stuprör på korets norra sida. Foto: Helén Sjökvist.

Figur 4. Saknade stuprör på kyrkans norra sida. Foto: Helén Sjökvist.

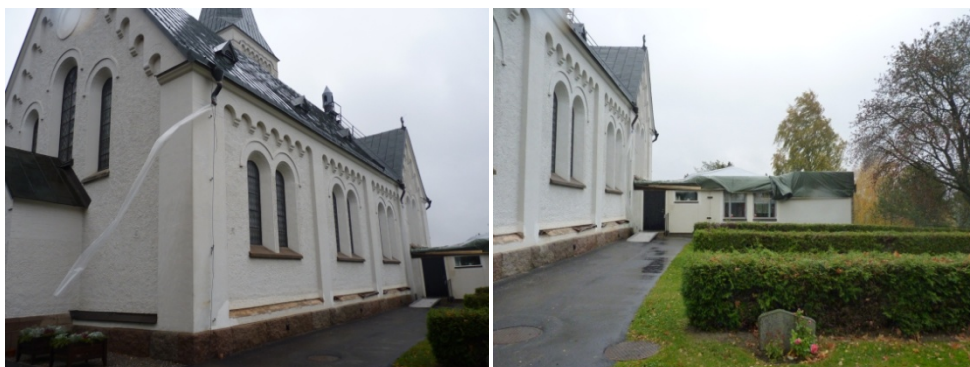
Figur 5. Saknade stuprör på kyrkans södra sida. Foto: Helén Sjökvist.

Figur 6. Sakristians tak, tillfälligt täckt med presenning. Foto: Helén Sjökvist.

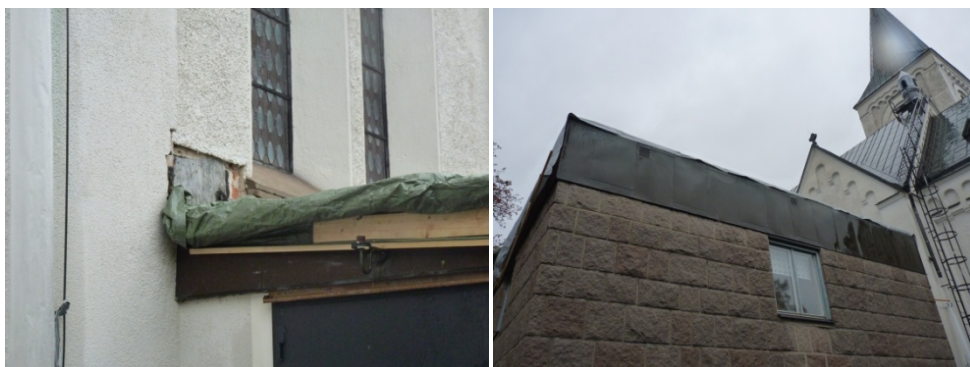
Figur 7. Ståndblecket mot kyrkans fasad har rivits loss och orsakat skador i putsen. Foto: Helén Sjökvist.

Figur 8. Några delar av koppartäckningen på takets sarg fanns kvar. Foto: Helén Sjökvist.

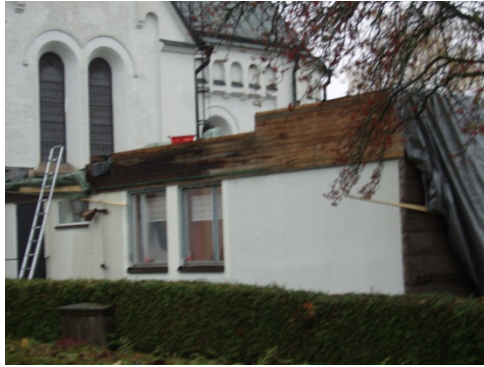
Figur 9. Vissa delar av sargen hade plundrats på koppartäckningen. Foto: Helén Sjökvist.

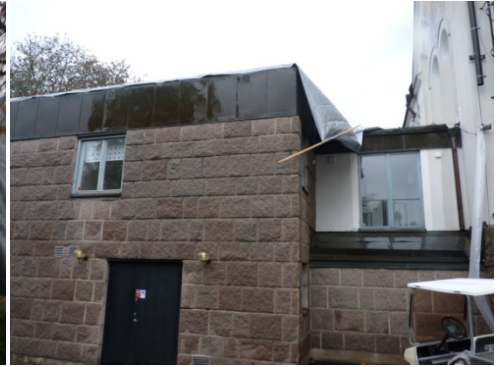
Figur 10. Andra delar av sargen fanns kvar men hade skadats. Foto: Helén Sjökvist.

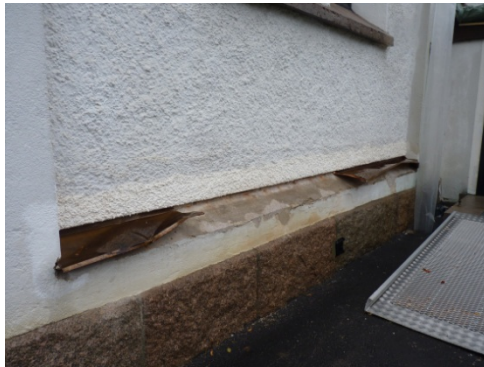
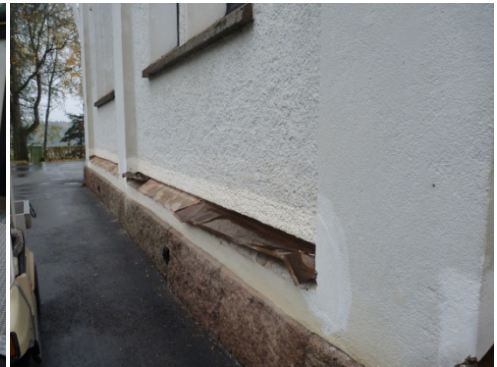
Figur 11 och 12. Droppblecken på fasaderna hade dehis stulits. Även om vissa delar satt kvar var dessa skadade liksom den bakomliggande putsen. Foto: Helén Sjökvist.
