Kungsåra kyrka

Ommålning av sakristietak

Antikvarisk rapport

Kungsbyn 12:1
Kungsåra socken
Västerås kommun
Västmanland

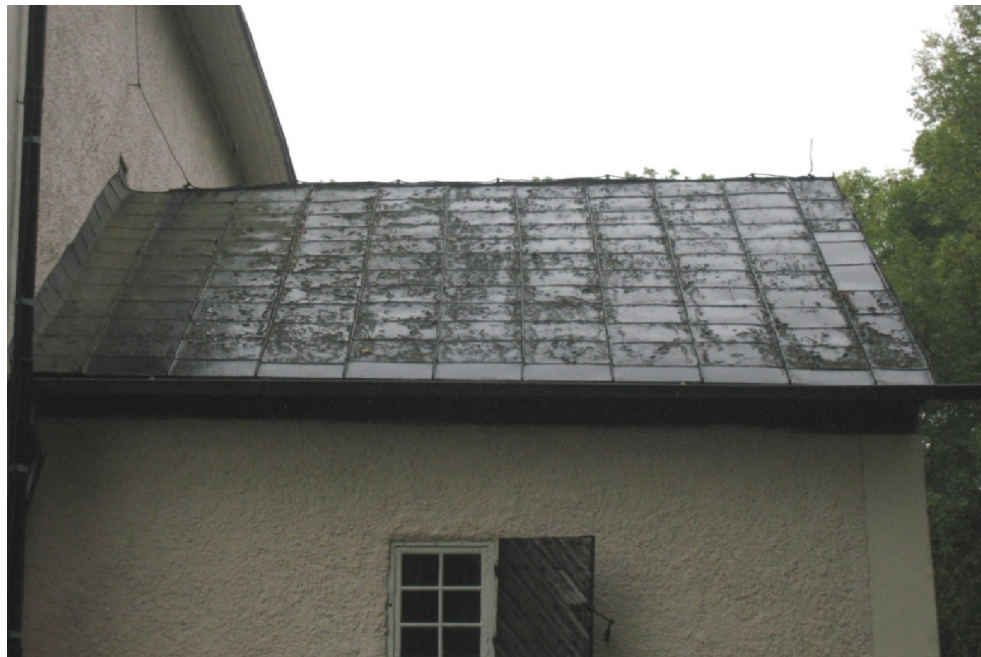
Figur 4. Sakristietakets östra sida före åtgärder. Foto: Helén Sjökvist.

I samband med målningsarbetet handskrapades taket och stålborstades till fast underlag innan målning. Därefter grundades taket med Isotrol rostgrundolja, en opigmenterad grundfärg baserad på alkylid och linolja som skulle stabilisera de rostiga partierna och minska behovet av mönja.

Mellanstrykningen utfördes med Isoguard Pansar, en oljebaserad rostskyddsfärg som innehåller järnglimmer. Slutligen ströks taket två gånger med Lasol utvändig linolfärg från Engwall och Claesson, vilket är en linoljebaserad oljefärg baserad på svensk rå, kallpressad linolja.

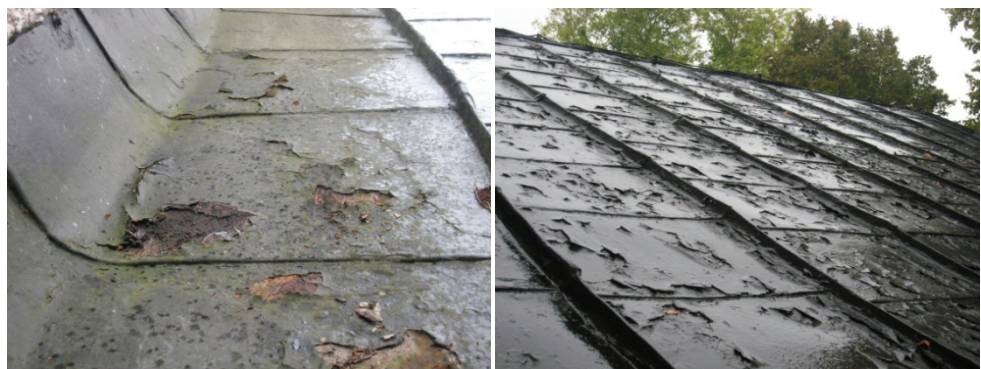
Figur 5. Rostiga partier på östra takfallet mot långbusväggen. Plåtarna är uppvikta mot fasaden. Foto: Helén Sjökvist.

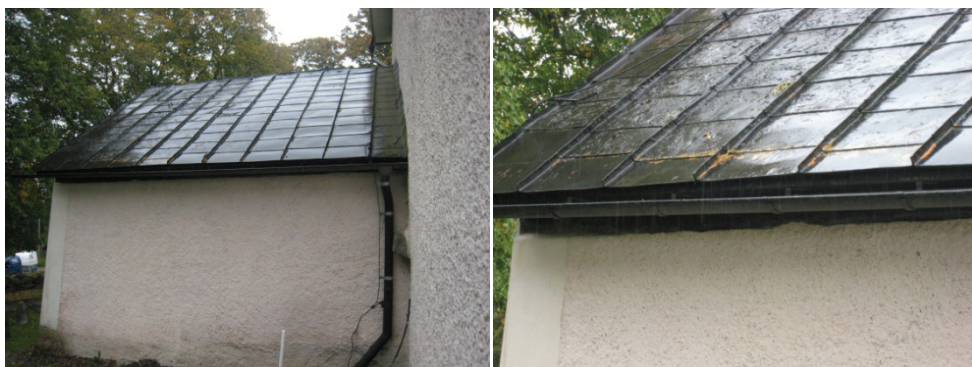
Figur 7. Västra takfallet före åtgärder. Foto: Helén Sjökvist.

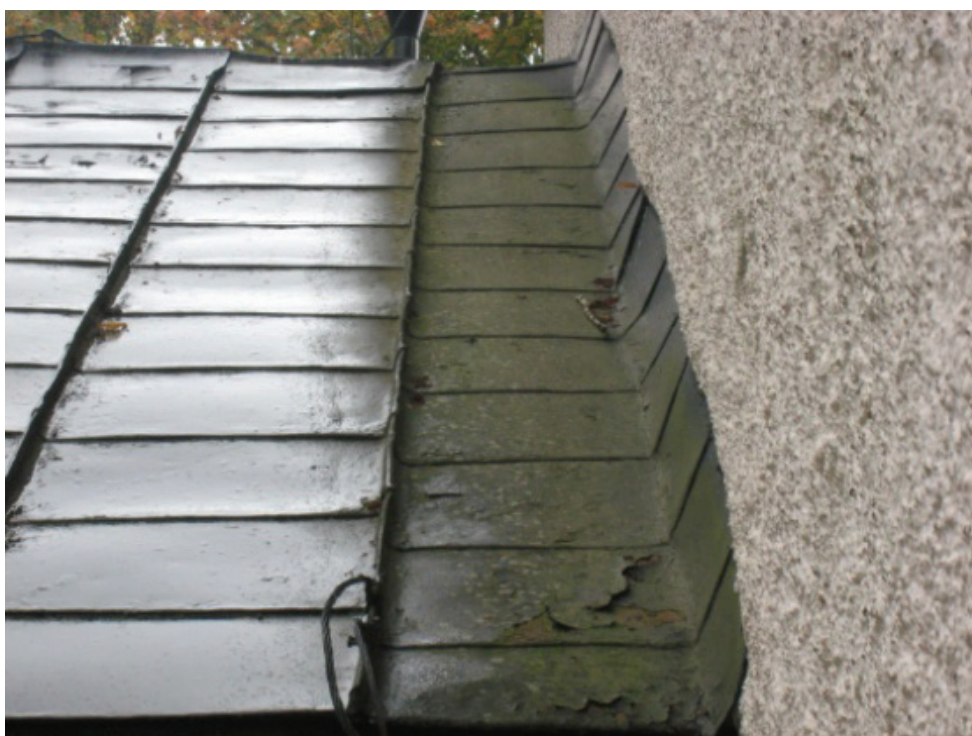
Figur 9. Rostangrepp i anslutningen mot långbusväggen. Foto: Helén Sjökvist.

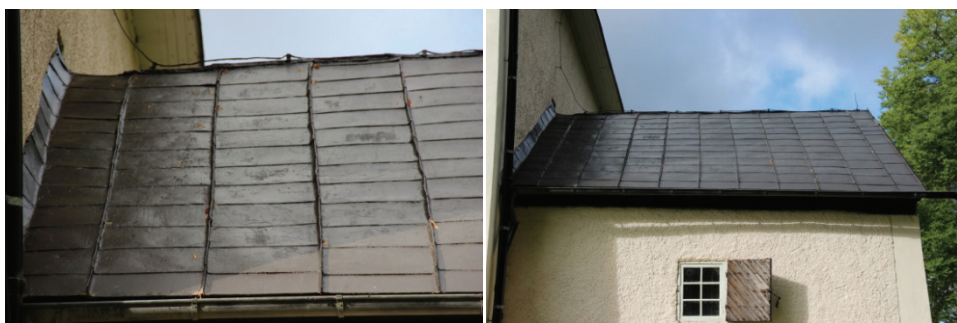
Figur 12. Östra takfallet mot långhusväggen har rengjorts från rost och målningsbehandlats. Foto: Helén Sjökvist.

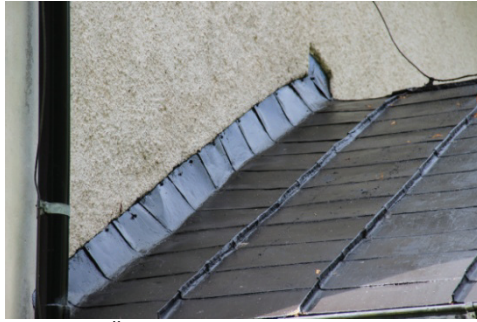
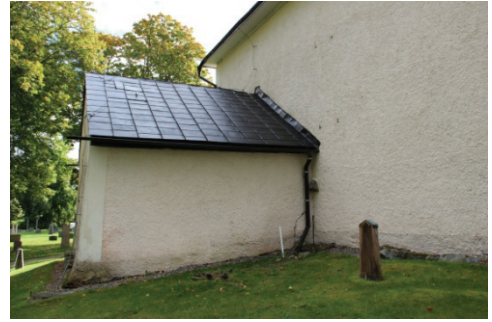
Figur 10 och 11. Östra takfallet efter åtgärder. Foto: Helén Sjökvist.

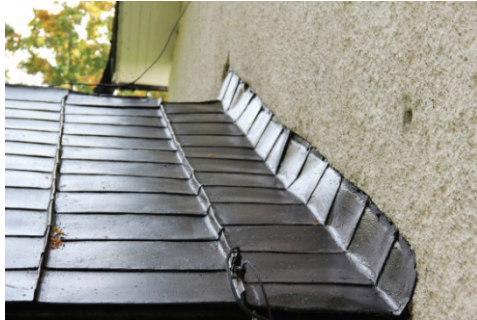
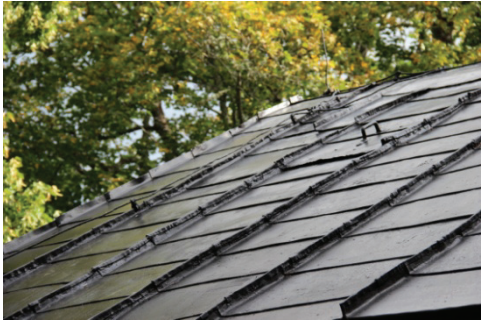
Figur 14. Västra takfallet efter åtgärder. Foto: Helén Sjökvist.

Figur 15. Västra takfallet efter åtgärder. Foto: Helén Sjökvist.
