# Kungs Barkarö, Torpa och Björskogs kyrkor

## Installation av inbrottslarm

Antikvarisk rapport

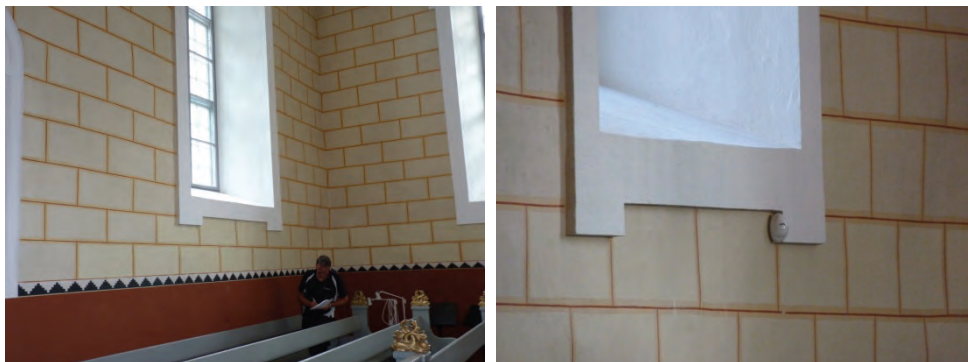
Figur 2. Norra korväggen innan larmdetektor monterades vid putsad fönsteromfattning. Foto: Boel Melin.

Figur 3. Larmdetektorn är diskret inpassad i den putsade fönsteromfattningen. Foto: Boel Melin.

Ny inbrottslarmanläggning har utförts med trådlösa komponenter. I Björskogs kyrka sattes tre Ir-detektorer i kyrkorummet. Två sattes i anslutning till fönsteromfattningar och en sattes under läktaren. En detektor sattes i gången mellan vapenhus och kyrkorum och en sattes i sakristian. En ny rökdetektor placerades i sakristians tak för att komplettera skyddet särskilt för textilierna.

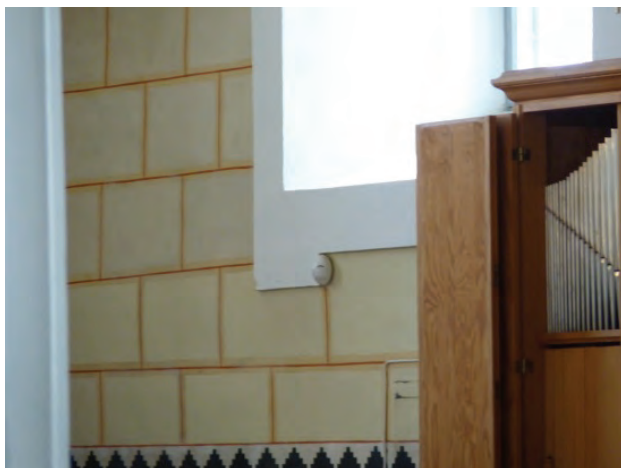
Figur 4. Detektor vid kororgeln utmed södra korväggen. Foto: Boel Melin.

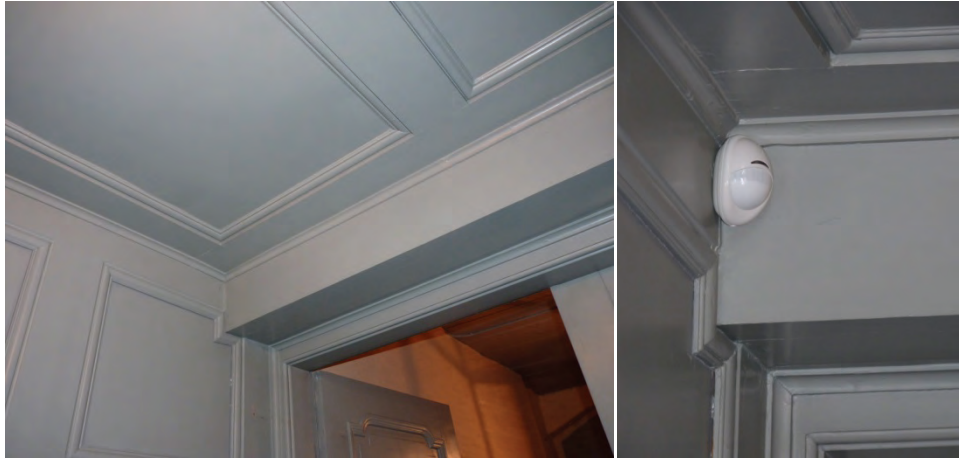
Figur 5. Passage mellan vapenhus och kyrkorummet. Foto: Boel Melin.

Figur 6. Monterad detektor i passagen. Foto: Boel Melin.

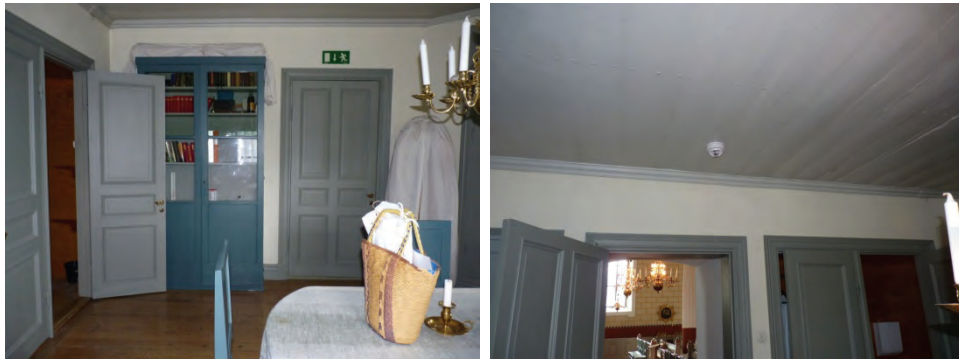
Figur 7. Sakristian före åtgärder. Foto: Boel Melin.

Figur 8. Sakristian med detektor placerad i taket. Foto: Boel Melin.

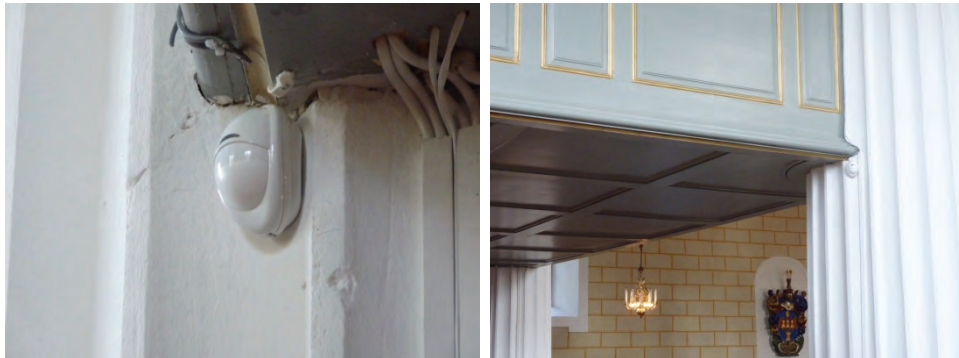
Figur 9. Detektor under läktare. Foto: Boel Melin.

Figur 10. Detektor under läktare. Foto: Boel Melin.

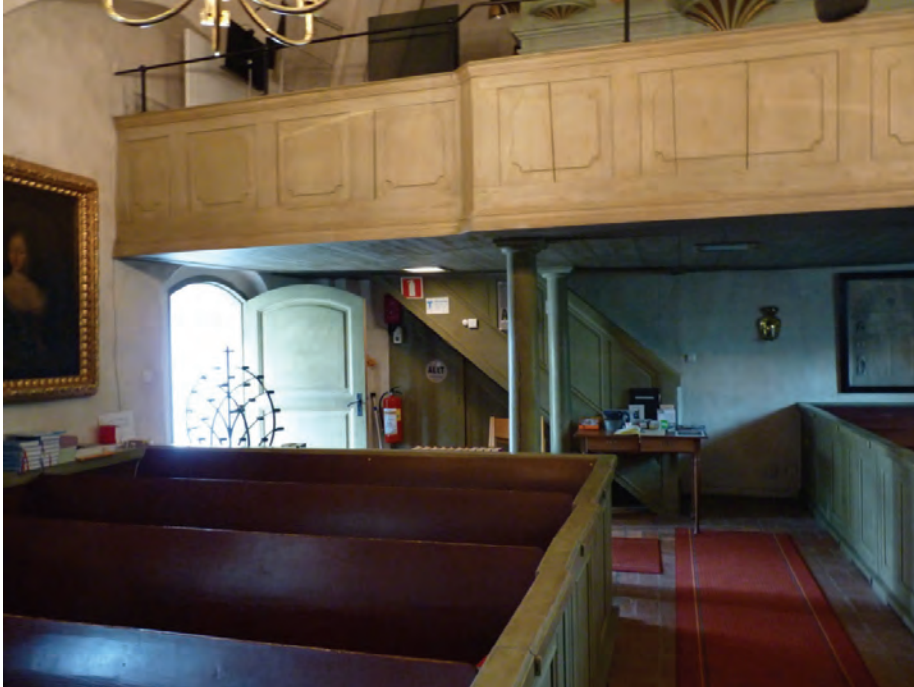
Figur 11. Kyrkan sedd mot väster och läktare med läktartrappa före åtgärder. Foto: Boel Melin.

Ny inbrottslarmanläggning har utförts med trådlösa komponenter. I kyrkorummet har en Ir-detektor monterats på läktartrappan och en i sakristian. En ny rökdetektor placerades i sakristians tak för att komplettera skyddet särskilt för textilierna.

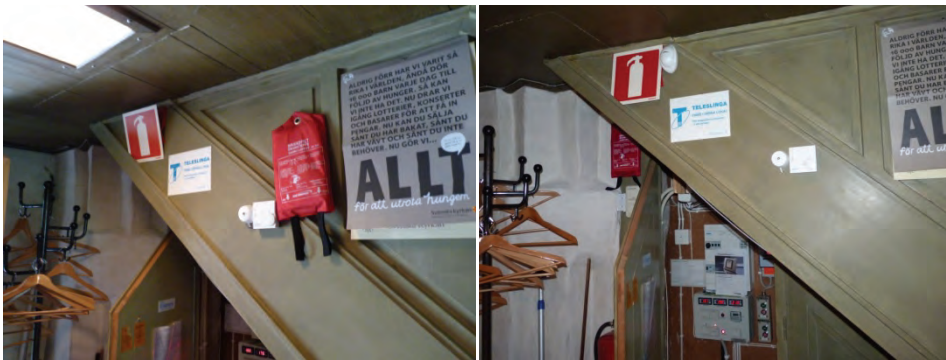
Figur 12. Läktartrappa före åtgärder. Foto: Boel Melin.

Figur 13. Detektor placerad på läktartrappa. Foto: Boel Melin.

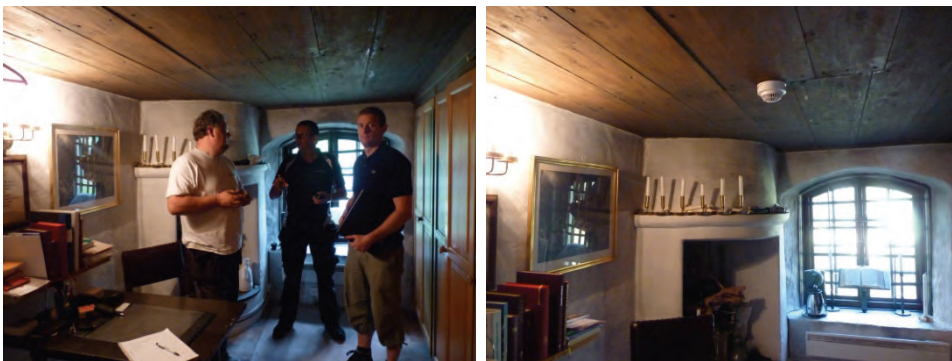
Figur 14. Sakristian före åtgärder. Foto: Boel Melin.

Figur 15. Rökdetektor i taket på sakristian. Foto: Boel Melin.

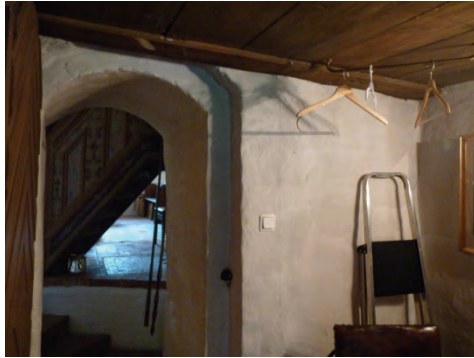
Figur 16. Sakristian före åtgärder. Foto: Boel Melin.

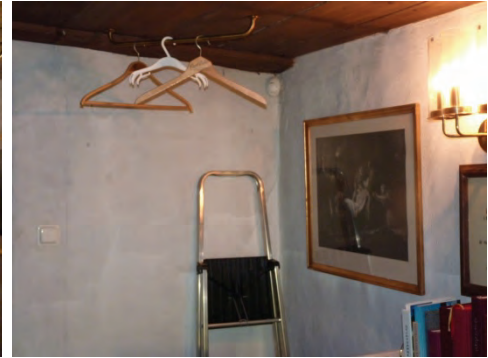
Figur 17. Detektor monterad i sakristian. Foto: Boel Melin.

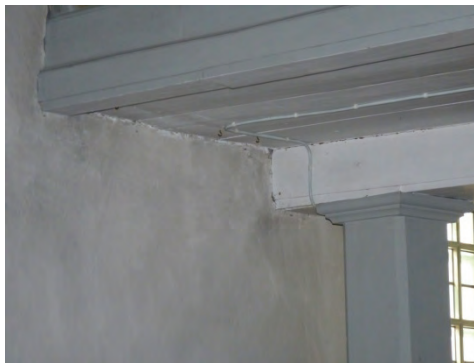
Figur 18. Läktarens södra sida före åtgärder. Foto: Boel Melin.

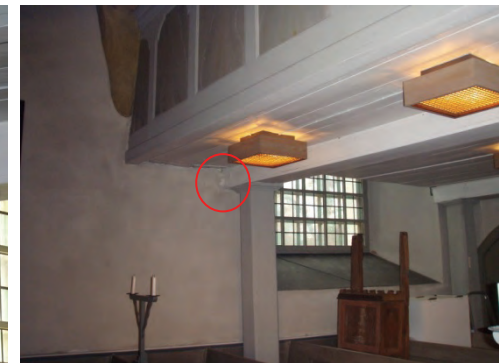
Figur 19. Detektor monterad på läktarens södra sida, markerad med en röd ring. Foto: Helén Sjökvist.

Ny inbrottslarmanläggning har utförts med trådlösa komponenter. För att täcka kyrkorummet har en detektor placerats under läktaren. Koret täcks av en detektor som monterats mot psalmnummertavlans fäste för att undvika infästning i bemålade murytor. Västra entrén täcks av en detektor som fästs i den panel som täcker utrymmet under läktartrappan. I sakristian har en detektor monterats på skrudskåpet för att undvika ingrepp i väggarna. Man har även monterat en rökdetektor.

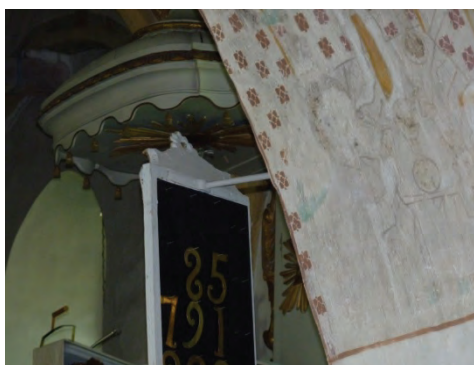
Figur 20. Nummertavla före montering. Foto: Boel Melin.

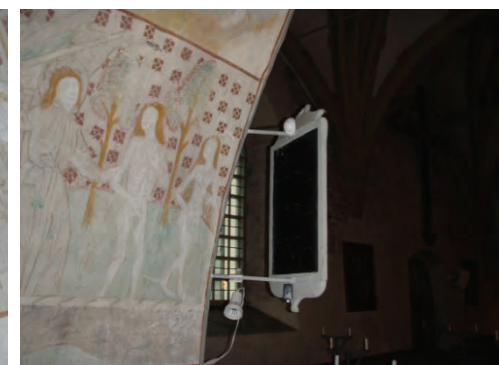
Figur 21. Nummertavla efter montering. Foto: Helén Sjökvist.

Ett trådlöst system ger minimala ingrepp i byggnaden vilket ur antikvarisk synvinkel är positivt. Komponenterna har i första hand monterats med endast en skruv och, där så varit möjligt, i en redan befintlig skada eller skarv. I exempelvis sakristian i Torpa kyrka kunde detektorn monteras i det moderna skrudskåpet och en av detektorerna i kyrkorummet kunde monteras i ett stag till nummertavlan.

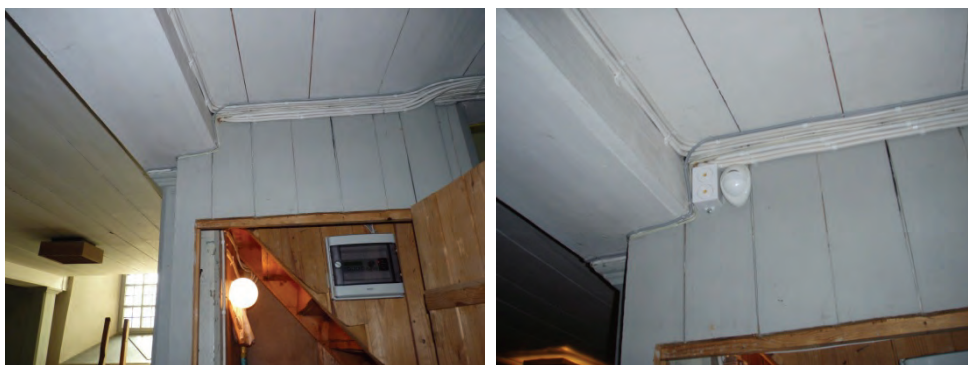
Figur 22. Sedan tidigare fanns en mängd kablar dragna mot panelen under läktartrappan. Foto: Boel Melin.

Figur 23. Ny detektor och larmdon. Foto: Helén Sjökvist.

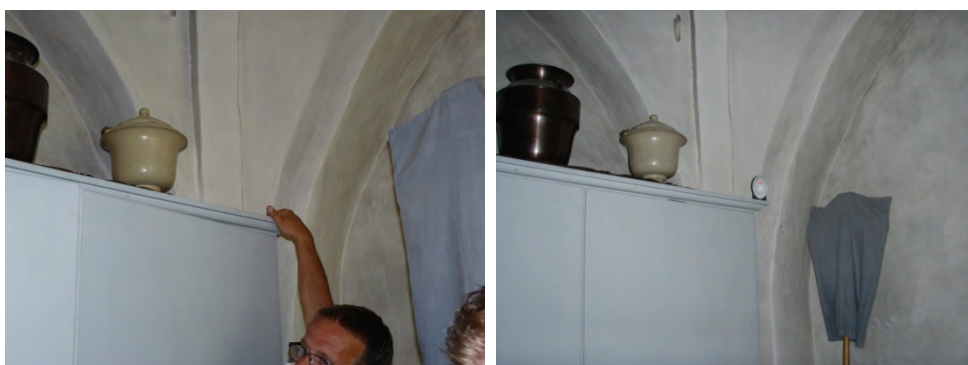
Figur 24. Skrudskåpet i sakristian. Foto: Boel Melin.

Figur 25. Skrudskåp med monterad detektor. Foto: Helén Sjökvist.
