# Västra Skedvi kyrka

## Fönsterrenovering 2011–2012

Antikvarisk rapport

Skedvi prästgård 1:20  
Västra Skedvi socken  
Köpings kommun  
Västmanland

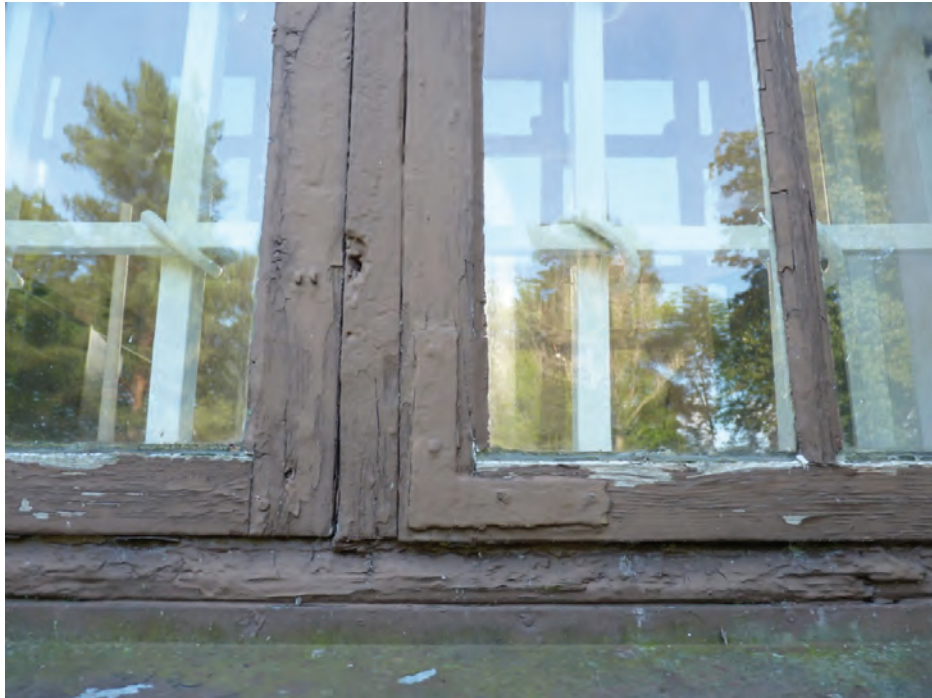
*Figur 6. Äldre smitt beslag på sakristiefönster på norra fasaden. Foto: Helén Sjökvist.*

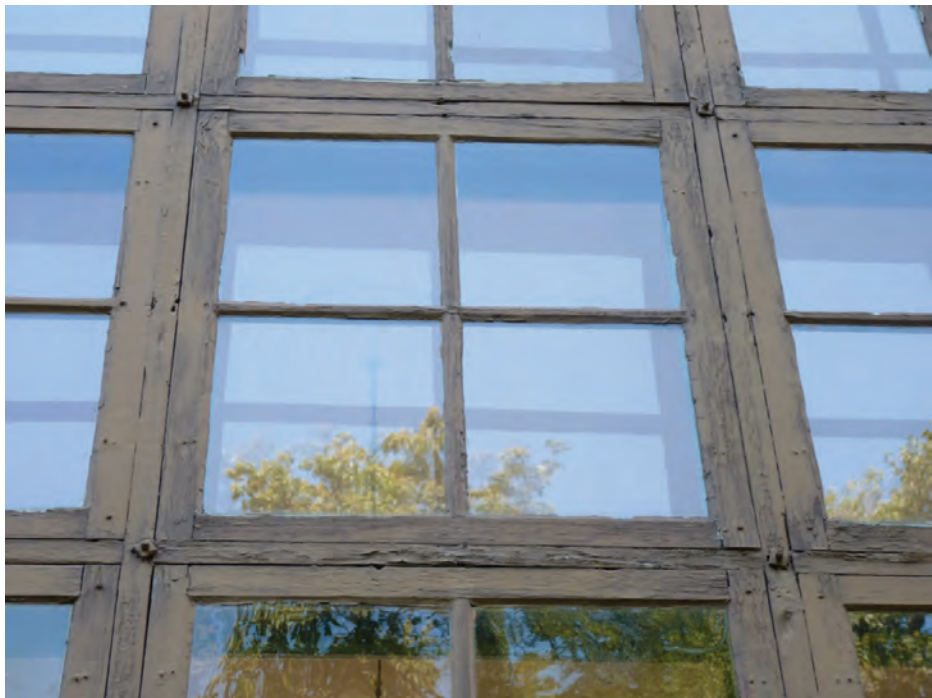
flagor, vilket tyder på att någon annan färgtyp än linoljefärg kan ha använts vid senaste ommålningen. Glasrutorna i fönstren hade en blandning av nyare och äldre glas. På norra sidan har bågarna en betydligt mer ålderdomlig prägel än vad södra sidans bågar har. Hörnjärn, gångjärn etc. är av äldre typ. Man har även en äldre typ av montering av fönstren med fyrkantiga muttrar som håller fast fönstret mot en gängad stav.

*Figur 7. Norra fasadens fönster med fönstren monterade med fyrkantiga bultar. Foto: Helén Sjökvist.*

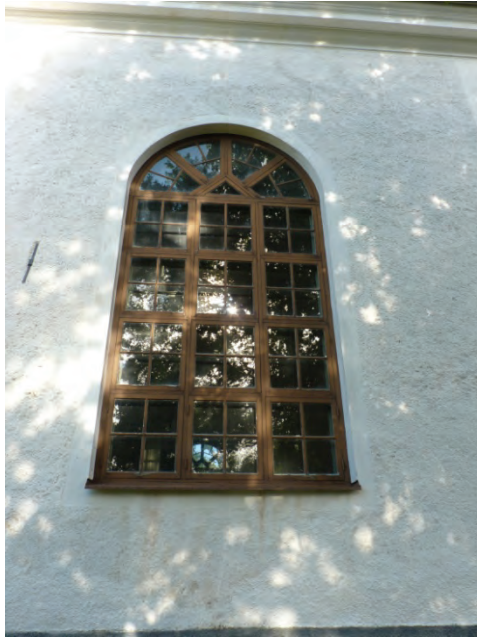
Skicket på befintliga färglager var på innerbågarna relativt gott. Ytterbågarna var däremot i ett betydligt sämre skick. I synnerhet på södra sidan släppte färgen i stora

Figur 8. Södra fasaden, västra fönstret, före åtgärder. Foto: Helén Sjökvist.

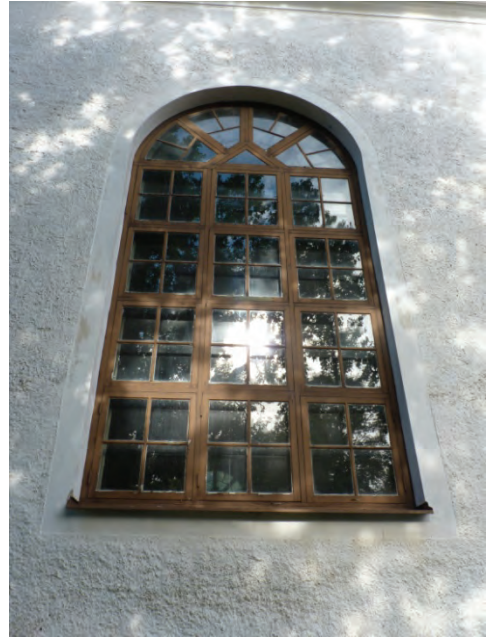
Figur 9. Södra fasaden, mittersta fönstret, före åtgärder. Foto: Helén Sjökvist.

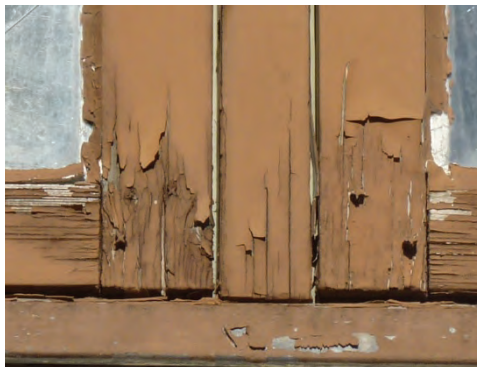
Träet i bågarna var delvis uttorkat och sprucket. På flera ställen hade pluggen krupit ut.

Figur 10. Södra fasaden, exempel på hur pluggarna kryper ut. Foto: Helén Sjökvist.

Fönsterbågarna har kittats om där kittet varit löst eller sprucket och där rutan skallrat. Tremcos äkta linoljekitt har använts och bågarna har torkats på verkstad innan målning med linoljefärg. På södra sidan har några bottenstycken på bågarna bytts ut mot friskt virke. Lösa pluggar är urborrade och nya inslagna, där så har behövts.

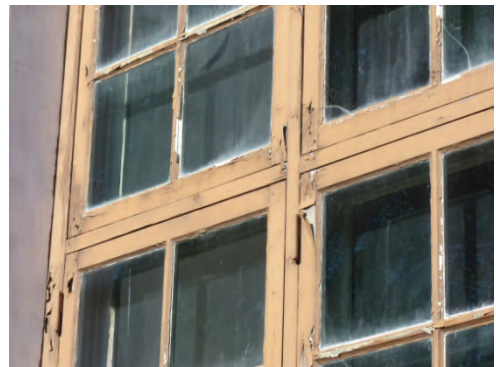
Figur 11. Södra fasaden, kraftigt slagande färg och delvis sprucket karmvirke. Foto: Sjökvist.

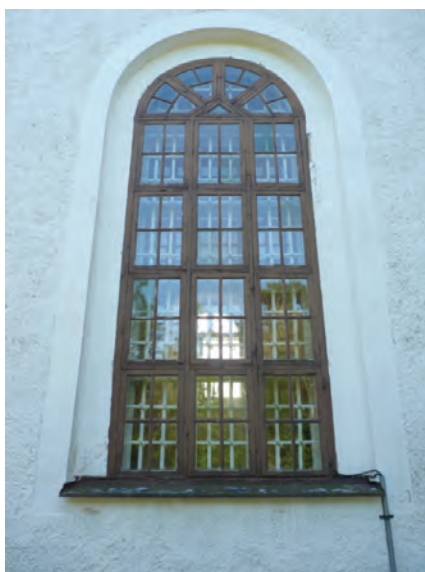
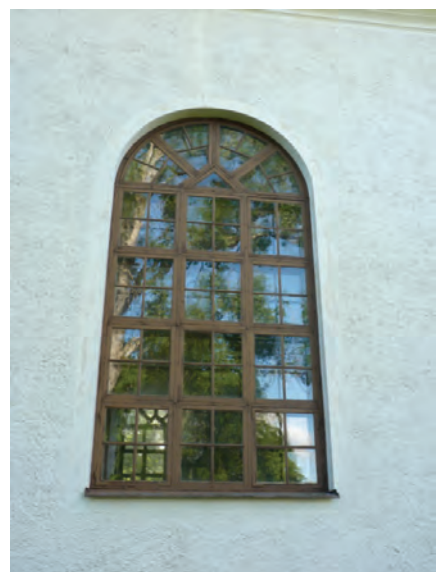
Figur 12 och 13. Norra fasadens fönsterbågar har en äldre karaktär än södra sidans. Foto: Helén Sjökvist.

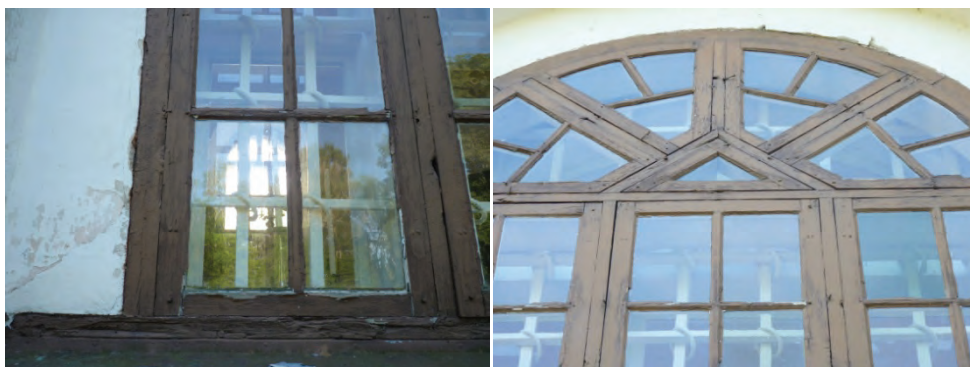
Figur 14. Norra fasadens sakristiefönster, med äldre rötskador i karmbottenstycket. Foto: Helén Sjökvist.

Figur 15. Sakristiefönster där pluggarna kryper ut. Foto: Helén Sjökvist.

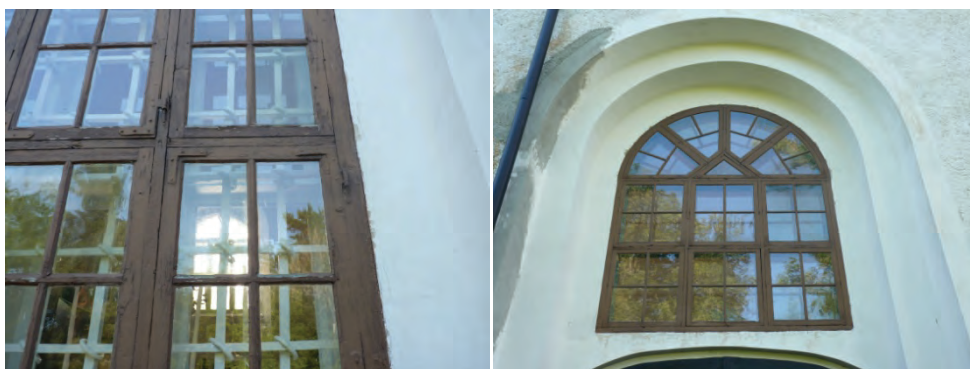
Figur 16. Sakristiefönster på norra fasaden med äldre beslag. Foto: Helén Sjökvist.

Figur 17. Fönster över norra porten. Foto: Helén Sjökvist.

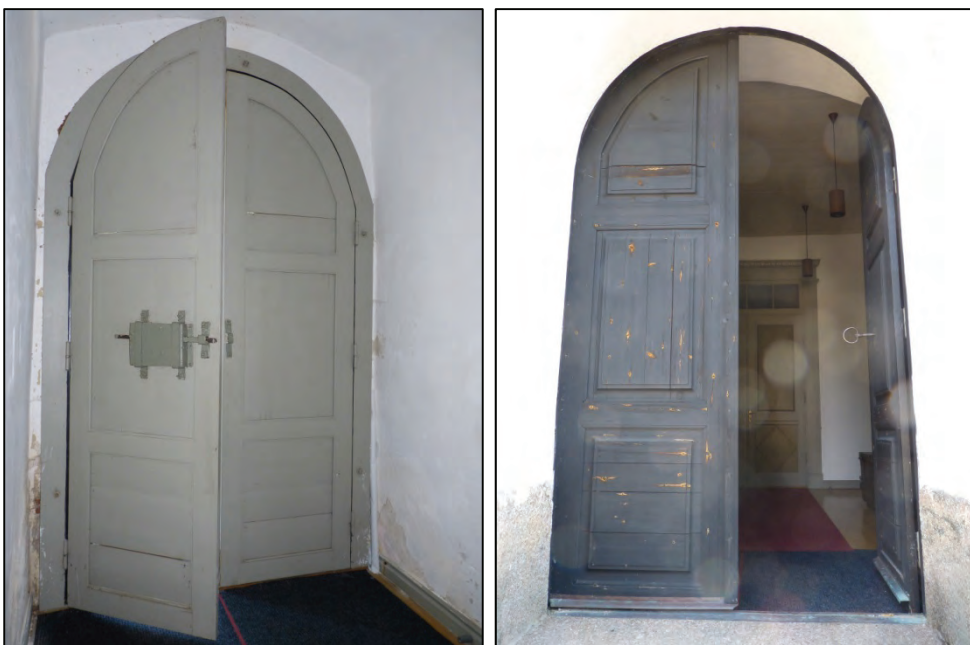
Figur 18. Västporten nyttillverkades i samband med renoveringen 1975–76, men det gamla låset tycks ha återanvänts. Foto: Helén Sjökvist.

Figur 19. Västporten före åtgärder med spruckna speglar och färg eller lasyr som släpper från kvistarna. Foto: Helén Sjökvist.

Västporten har renoverats då denna hade omfattande sprickor och var så pass otät att snö kunde blåsa in i vapenhuset. De nedre speglarna plockades ur och sågades upp där de spruckit för att sedan limmas samman på verkstad. Därefter återmonterades de i ramträet på plats. Dörrbladen var tidigare troligen svartlaserade men målades på utsidan med svart linoljefärg enligt samma system som fönstren.

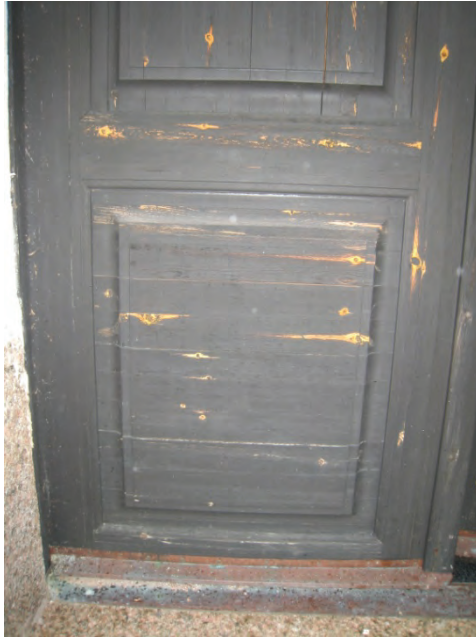
Figur 20. Nedre, vänstra spegeln på västra porten. Foto: Helén Sjökvist.

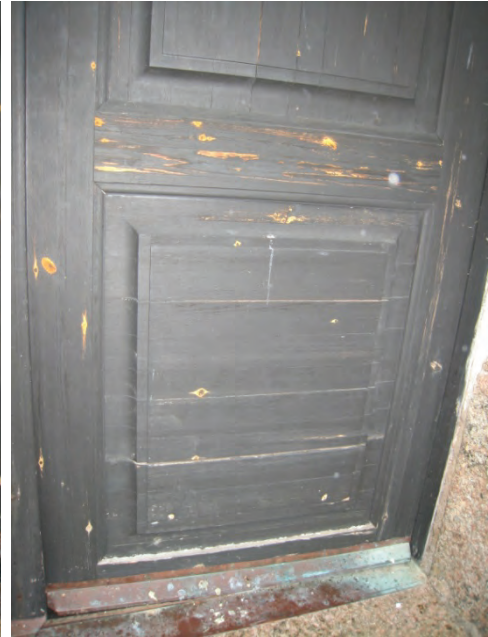
Figur 21. Nedre högra spegeln på västra porten. Foto: Helén Sjökvist.

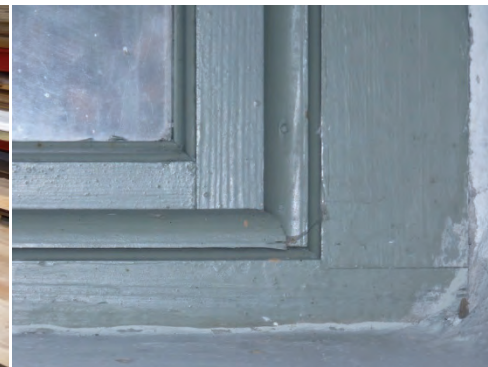
Figur 23. Kvarstäv vid innanfönster vilken inte återmonterades. Foto: Helén Sjökvist.

De moderna kvartslistor som suttit invändigt för att fästa och täta innerbågarna har tagits bort. Istället har innerbågarna skruvats i karmen för att fönstren enklare skall vara öppningsbara. Skruvskallarna som fäster innerrutan har försänkts och målats in i fönsterbågens och karmens kulör för att vara mindre framträdande. Det blev också nödvändigt att bygga på några bågar i överkant då det där fanns stora glipor mot karmen, vilka blev ännu mer besvärande då kvartsstaven på insidan togs bort.

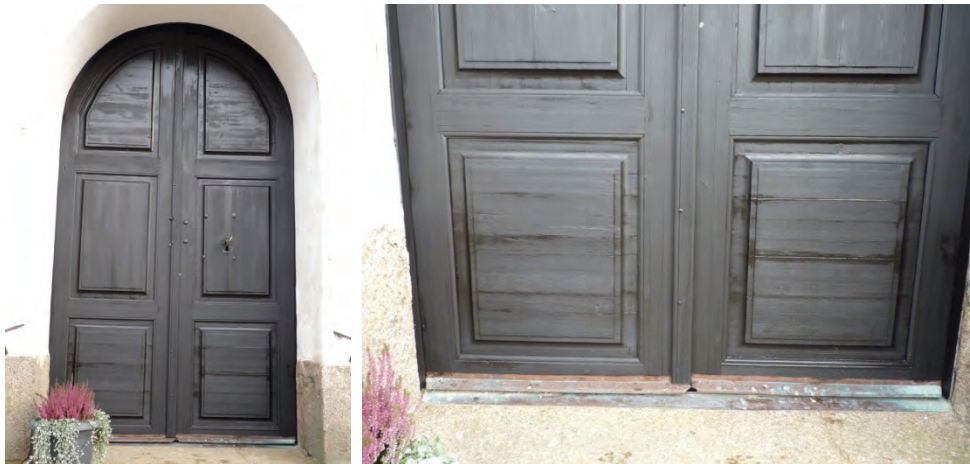
Figur 38. Västra porten efter renovering. Foto: Helén Sjökvist.

Figur 39. Nedre speglarna på västra porten efter renovering. Foto: Helén Sjökvist.

På västra porten har sprickorna i speglarna åtgärdats. Redan vid besiktningstillfället kunde dock konstateras att sprickorna tycks kunna komma tillbaka.
