Västermo kyrka

Inre sanering och renovering 2012

Antikvarisk rapport

Västermo kyrka 1:1
Västermo socken
Eskilstuna kommun
Södermanland

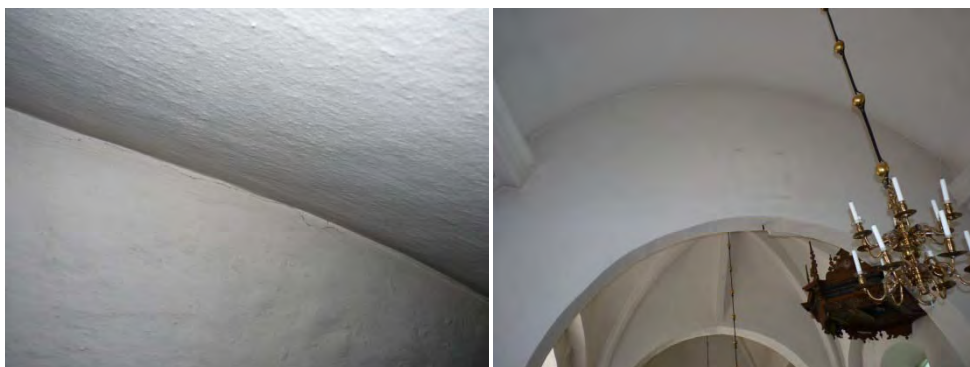
Tunnvalv över koret uppvisade före åtgärderna sprickor mot väster samt söder om altarpopsatsen. I koret fanns sprickor i synnerhet i anslutning till listan samt flera nålsprickor på vägg mot väster. Tunnvalvet täcks av en microliteväv som troligen tillkom i samband med renoveringen 1983 och är högst troligt målad med en modern färgtyp. Eftersom det inte är möjligt att kalklavera denna yta beslöts att valvet endast skulle rengöras med AKA-pad svamp. Väggarna är även de rengjorda med AKA-pad svamp och därefter strukna fyra gånger med gotlandskalk. På putslagningar har man avfärgat sex gånger. I det nordöstra partiet fanns ett gråare parti som måste strykas ytterligare ett par gånger för att få bättre täckning. En spricka i taklisten i nordöst åtgärdades. Efter kalkstrykningarna har de nedre ytorna duschats med kalkvatten för att slippa problem med kritning.

Figur 13. Tunnvalvet är sedan 1980-talet täckt med microlite. Tunnvalvet sett mot öster. Mindre spricka i anslutningen mellan vägg och valv.

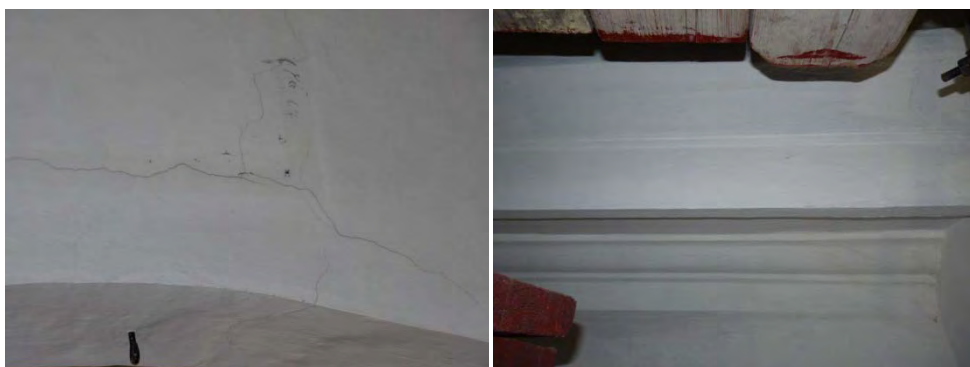
Figur 15. Spricka i valvbågen mot väster.

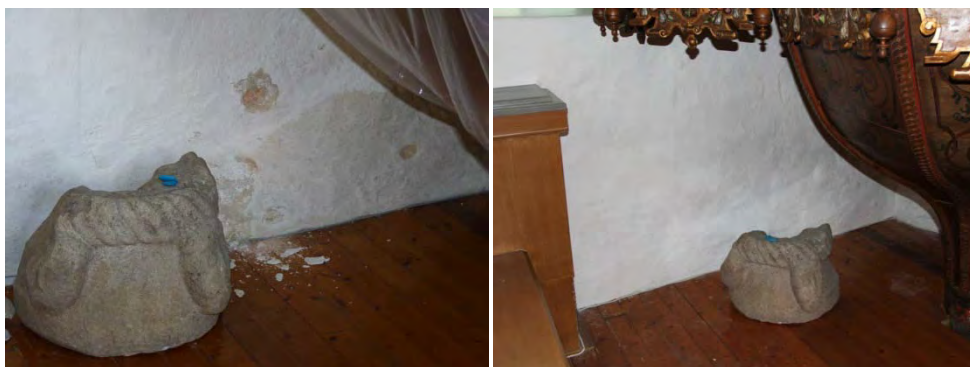
Figur 18. Under predikstolen fanns före åtgärderna putsbortfall och troligen salter i väggen.

Figur 19. Väggen efter åtgärd.

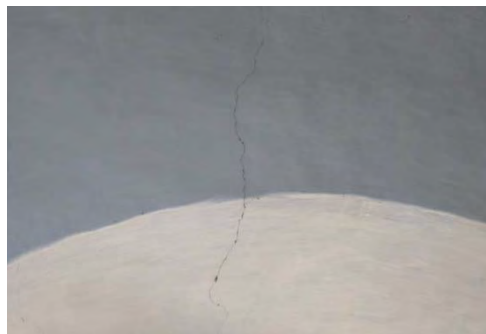
Travé 2 med ribbvalv. Före åtgärderna uppvisade travén bland annat en spricka över sydfönstret och putsbortfall under predikstolen. Det fanns även en spricka i valvet mot väster och i valvet mot öster vid högtalaren.

Figur 22. Spricka över sydfönster före åtgärd.

Spricka över sydfönster i travé 2 slammades igen något ytterligare för att den lite grovkorniga lagningsputsen inte skulle bli lika framträdande.

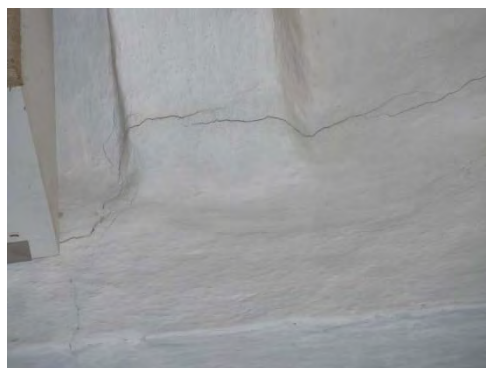
Figur 24. Spricka vid högtalare före åtgärd.

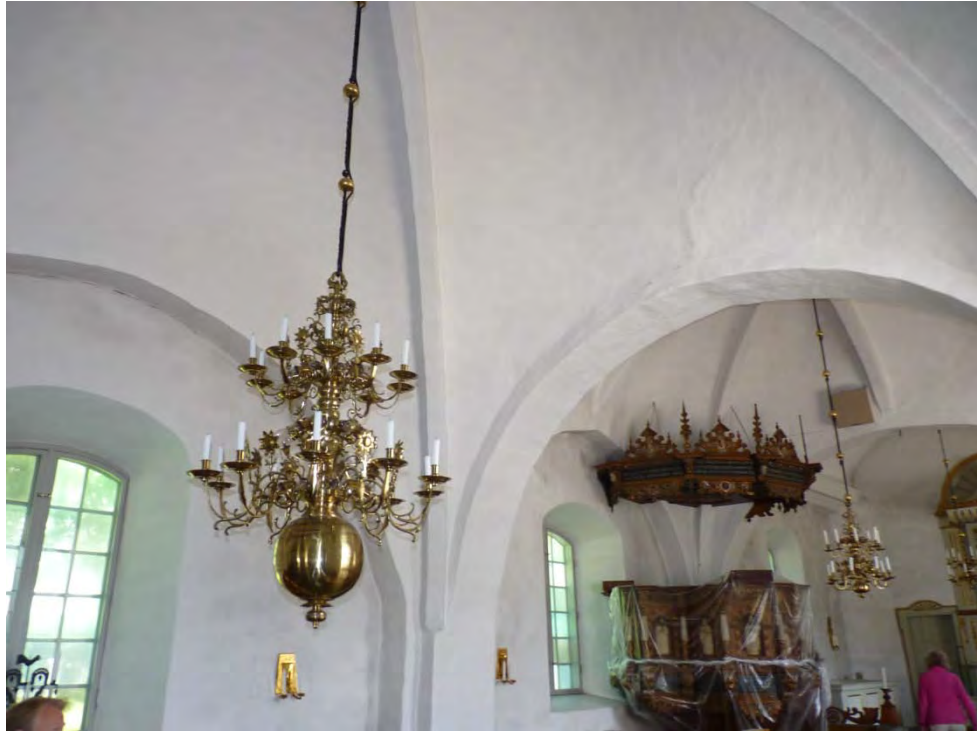
Travé 3 med ribbvalv hade före åtgärderna bland annat sprickor över fönster och i valvbågen mot öster fanns omfattande sprickbildning och ett stort, buktande bomparti.

Figur 29. Spricka och bomputs i valv mot öster.

Sprickorna kratsades ur och stabiliseras. Det stora bomområdet mot öster klarade sig med spricklagning då putsen ändå hängde ihop. Det är fortfarande en bula i putsen men det är positivt att ingen nedknackning av puts behövde företas.

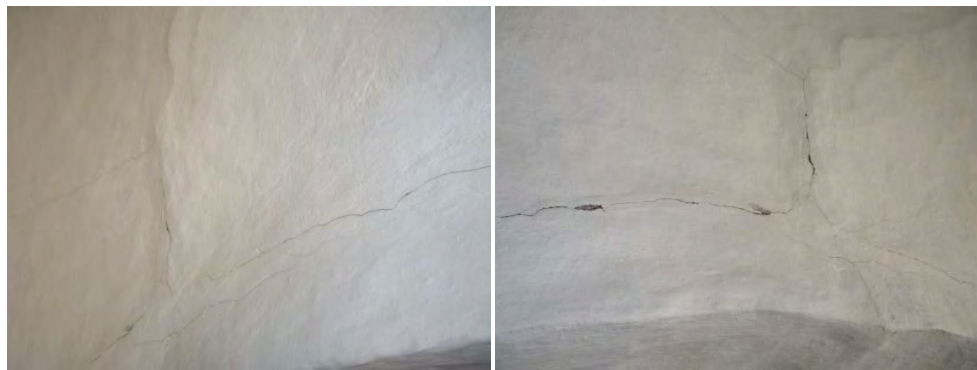
Figur 30. Närbild av sprickbildning i travé 3 mot öster.

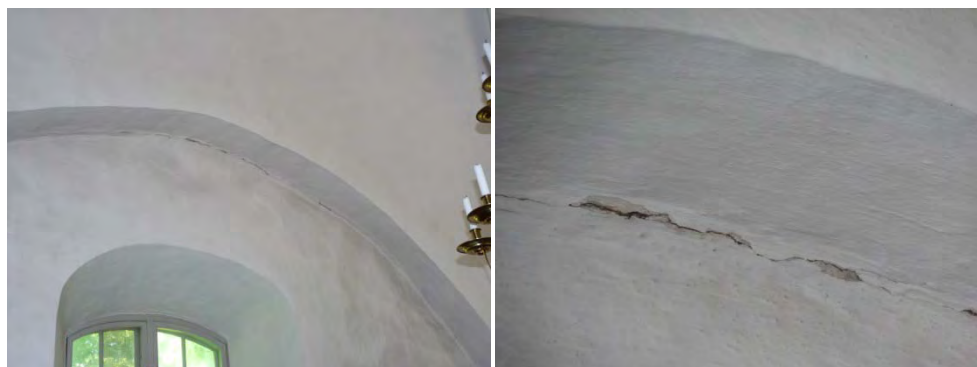
Figur 32. Spricka över fönster norrvägg.

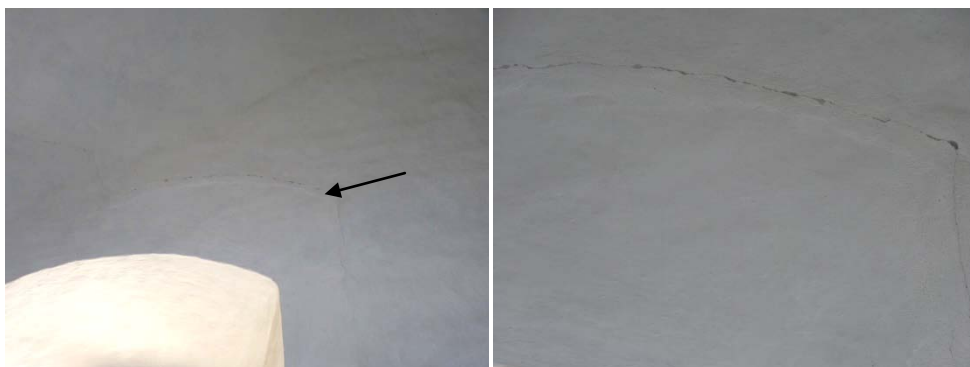
Snett över sydfönstret fanns en spricka med en jämn bågform vilket indikerar en tidigare öppning. Medverkande antikvarie påpekades att denna inte skulle åtgärdas för att även i fortsättningen låta byggnadshistoriken vara synlig. Tyvärr kom även denna att putsats igen, men fortfarande ser man dock området som en bula i putsen vilket gör att det troligen kommer att vara tydligt även senare.

Figur 34. Bågformad spricka snett över sydfönster.

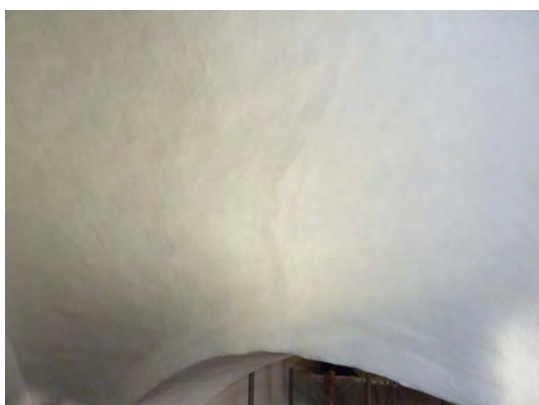
Figur 36. Spricklagning och stabilisering av bomyta mot öster jmf. figur 29.

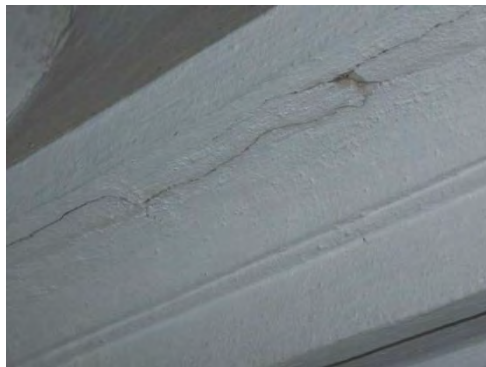
Figur 39. Spricka i tunnvalvets listverk, norra sidan.

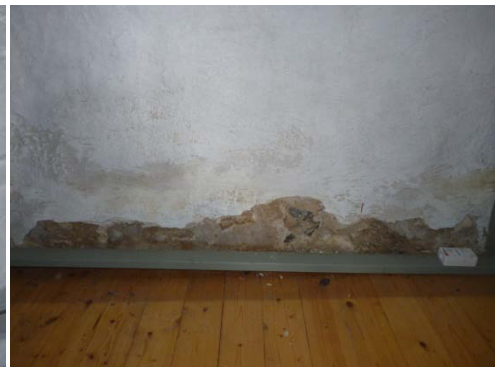
Travé 4 med tunnvalv i väster hade sprickor bl.a. på norra väggen med taklist samt valvbåge mot travé 3. Putsbortfall på grund av kapillärsugning av fukt fanns i nederkant av norr och sydvägg.

Figur 40. Omfattande putsläpp och saltvandring under läktaren, norra väggen.

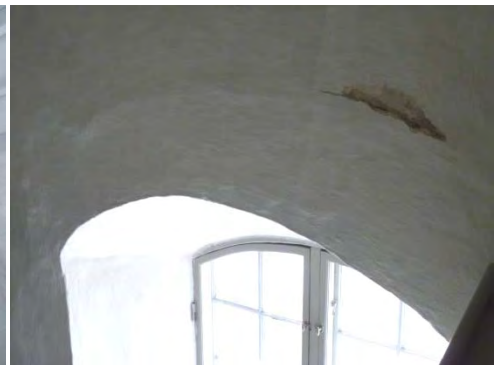
Figur 42. Spricka över sydfönster.

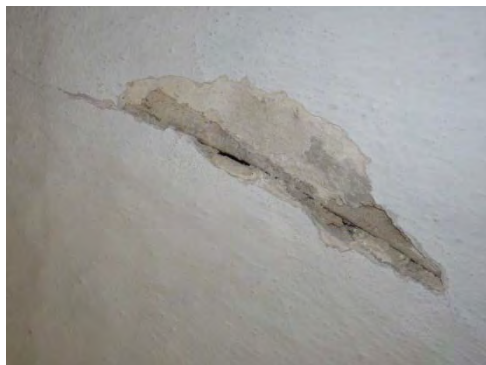
Figur 43. Spricka över sydfönster före åtgärd.

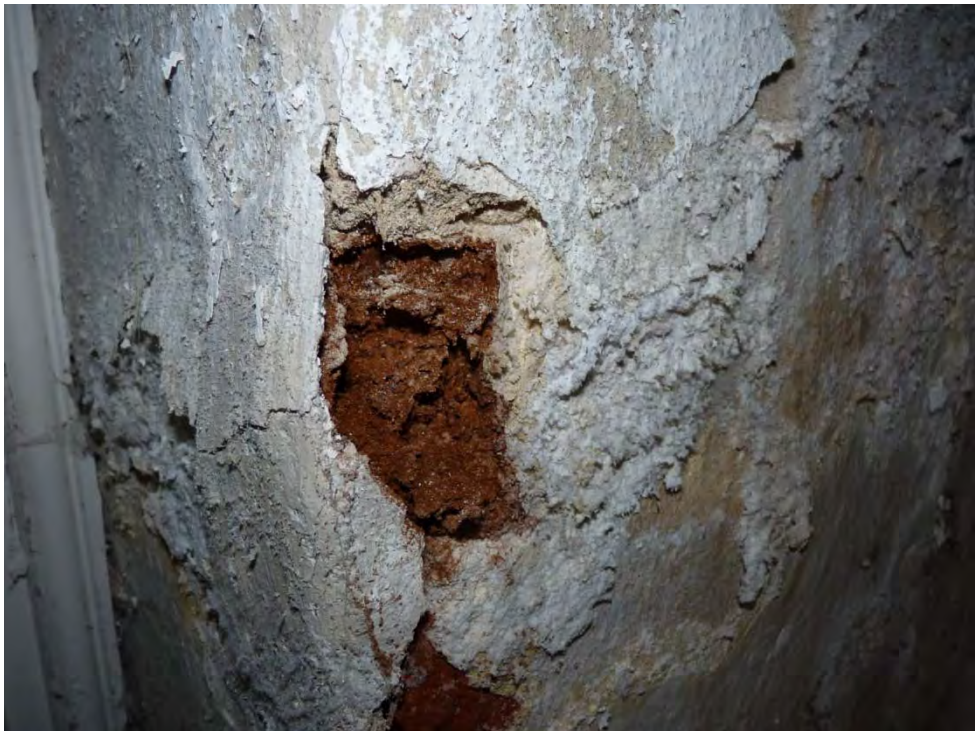
I västra vapenhuset finns omfattande problem med kapillärsugning och saltvittring, i synnerhet i anslutning till portens södra sida. I ett första skede knackades putsen bort och väggen avfärgades. Salten trängde dock snabbt åter igenom putsen och visade sig på ytan som stora saltkristaller. Putsen knackades åter bort för att få bort en del av de ytliga salterna. Troligen är murverket mycket saltbemängt och måste följas upp ytterligare.

Figur 50. Poröst tegel och saltproblematik före åtgärder.

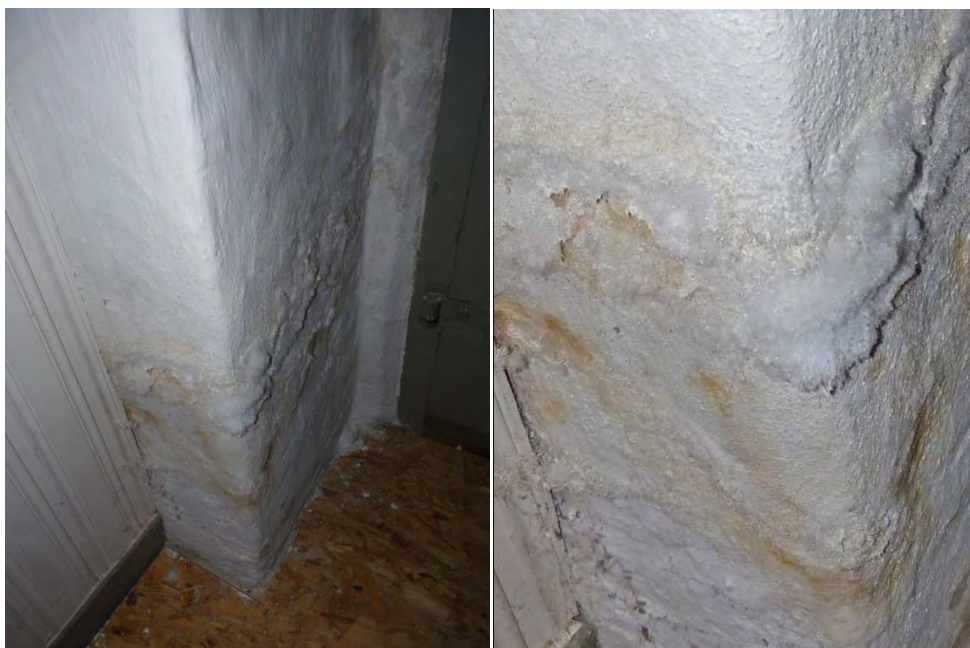
Figur 51. Saltutfällningar och gulning på grund av stora fukt mängder söder om porten i västra vapenhuset efter en första omputsning.

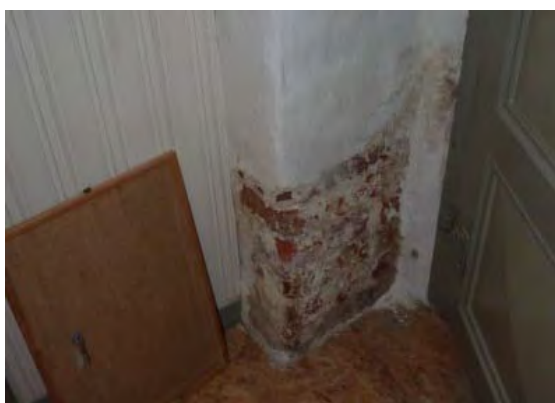
Figur 53. Putsen har återigen knackats ned.

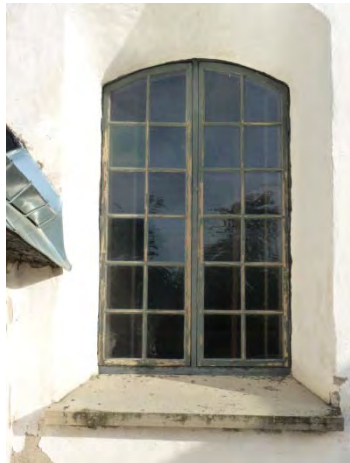
Karmbottenstycket är sedan tidigare täckt med en plåt som spikats i överkant. Av utförandet att döma är plåten relativt gammal. Den är rostig på flera ställen. Vid ommålning har rostiga partier grundats med rostskyddsfärg. Spikar som krupit ut har knackats in. I övrigt har man kunnat måla lika fönsterbåge och karm.

Figur 64. Påbörjad skrapning av fönsterbåge i södra fasaden. Plåtbleck under fönsterbåge rostar.

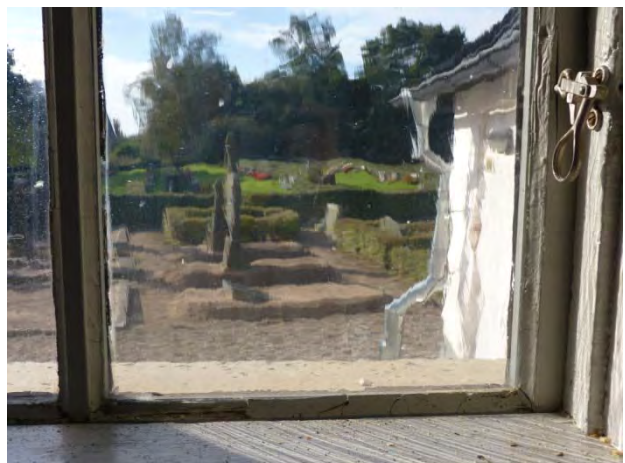
Figur 66. Kittet på bågens insida är ofta mycket sprucket.

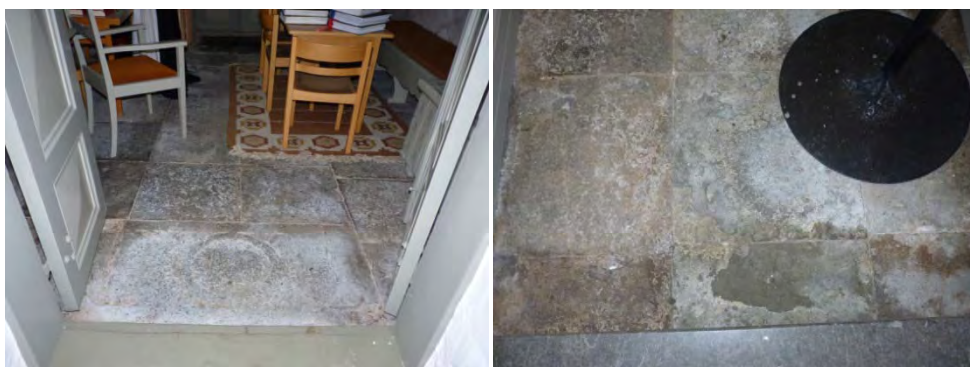
Figur 71. Kalkstensgolv delvis vittrat, men ej åtgärdat, i södra vapenhuset.

Figur 72. Vittrat kalkstensgolv i långhusets sidogång vid tröskel mot södra vapenhuset. Ej åtgärdat.

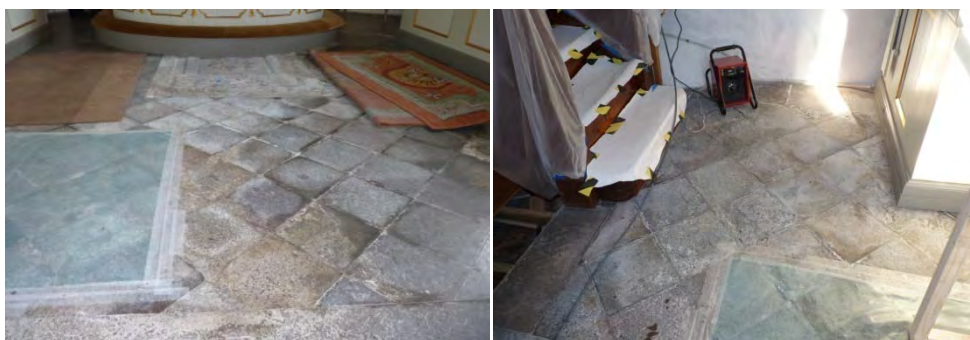
Största problemen med vittrade plattor finns i kortets nordvästra del, vid predikstolstrappan samt en bit in i koret. En referensyta i korets norra del har varit täckt med plastfilm vilken visar att det finns fukt i golvet, i synnerhet märks detta vid fogarna. Några enstaka ytterligare stenar är svårt vittrade, bl.a. vid den södra kyrkvärdsbänkens nordvästhörn.

Figur 75. Korgolvet sett mot öster med några vittrade plattor till höger om den plasttäckta provytan.

Figur 76. Korgolvets nordvästra parti har störst andel av kraftigt vittrade kalkstensplattor.

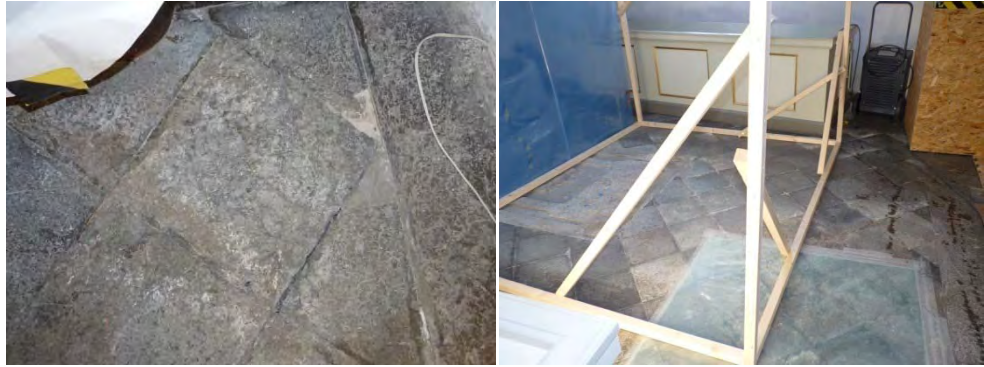
Figur 77. Sten i nordväst med vittringsskador. Frisen lyftes upp men behölls. Kalkstensplattor byttes.
 Figur 78. Korgolvet sett mot söder.

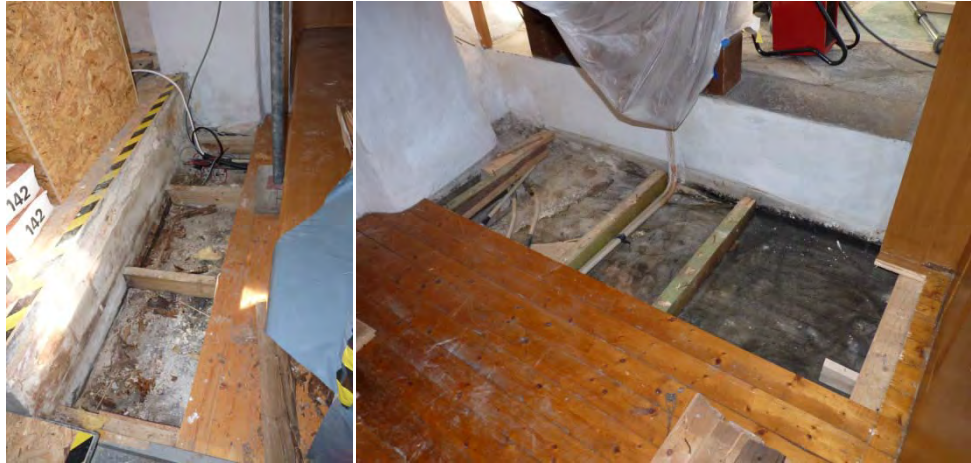
Under södra bänkkvarteret upptäcktes fuktskador och begynnande röta i golvreglarna. Orsaken antogs vara markfukt som leds upp via en tegelmurad, före detta värmekulvert som går under golvet från det intilliggande vaktmästeriet och in framför södra bänkkvarteret. En gullfiberisolering bidrar till att hålla kvar fukten. För att kunna bedöma skadornas omfattning lyftes golvbräder framme i både norra och södra bänkkvarteret.³

Figur 85. Golvet upptaget längst fram i södra bänkkvarteret. Hög fuktighet uppmättes i bjälkar och virke som tidigare låg direkt mot betong och var helt rötskadat.
 Figur 86. Golvet i norra bänkkvarteret upptaget.

Fortfarande i september fanns en fuktighet på 16% i reglarna i främre delen av kvarteren trots att de legat öppna och avfuktare stått på under en längre period. En permanent avfuktare installerades i den f.d. värmekulverten för att hålla nere fuktnivåerna och motverka framtida rötskador.

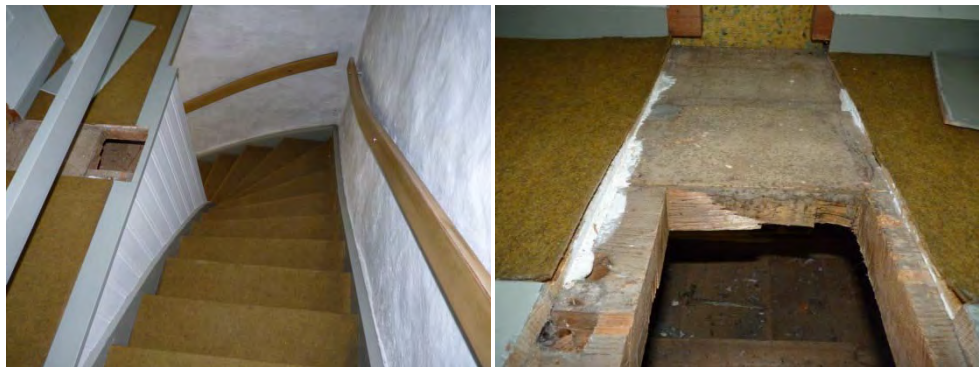
Läktargolvet och läktartrappan var före renoveringen belagt med en nålfiltsmatta sedan 1983. Underliggande trägolv på läktaren hade flytspacklats och belagts med skivor för att få en slät underlagsyta för mattan. Efter en provslipning beslutades att trägolvet skulle tas fram. Flytspacklet har skrapats och slipats bort och därefter genomfördes en lätt slipning av resten av golvet. Golvet har såpskurats med Gysinge linoljesåpa som enda behandling. Läktartrappan visade sig ha plansteg av obehandlat trä medan sättstegen var gjorda av spånskivor. Vid samråd 2012-06-27 beslutades att om nya sättsteg av lamellträ. På grund av plan- och sättstegens avvikande ytor beslutades att hela trappen skulle målas i samma grå oljefärg som angränsande vagnsstycken.

Figur 87. Nålfiltsmatta i läktartrappa och på läktaren.
 Figur 88. Läktargolv med äldre håltagning i trägolv. Nålfiltsmatta med underliggande masonite och flytspackel.

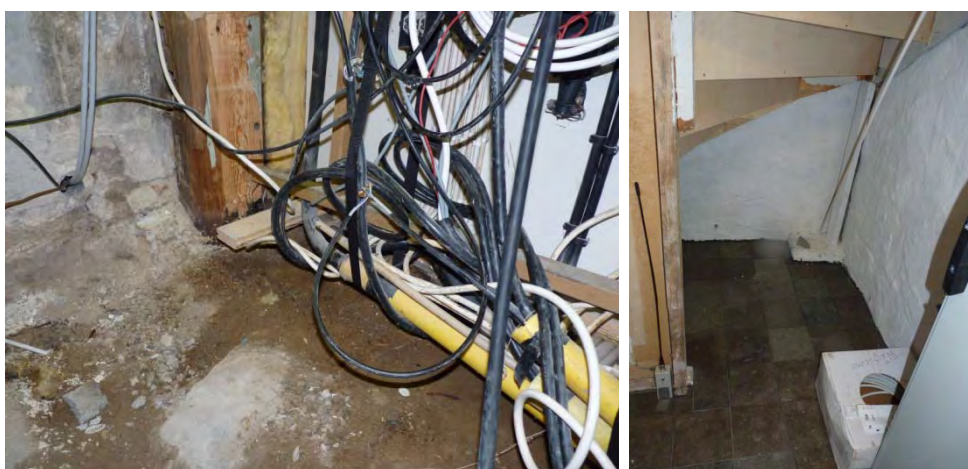
Figur 97. Bjälken centralt i bild bär upp läktaren. I nederkant fanns rötskador.

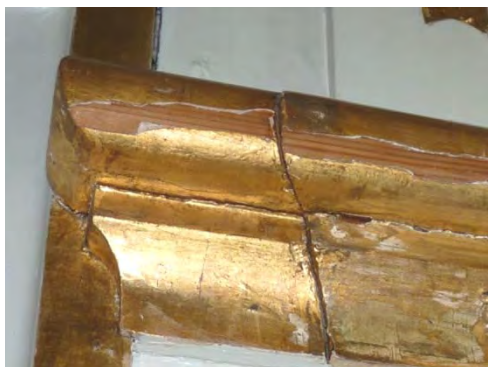
Figur 103. Närbild av skadat parti i altaruppsatsens förgyllda lakun, norra sidan.

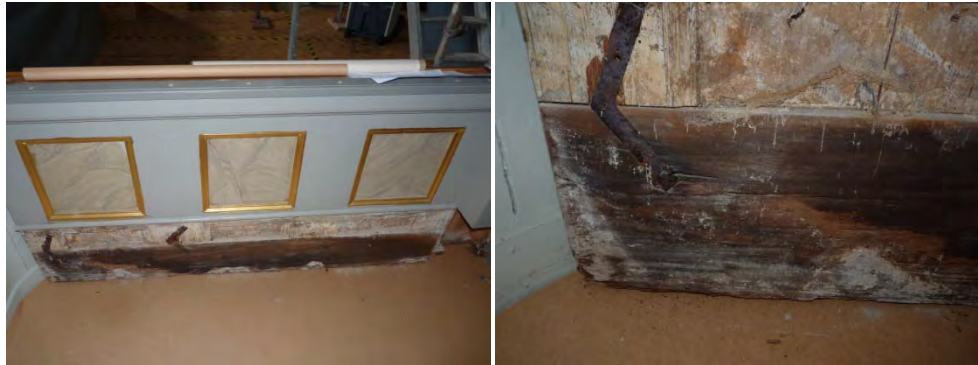
Figur 125. Södra bänkskärmen med rötskadat nedre parti.

Figur 126. Närbild av rötskadad bänkskärm.

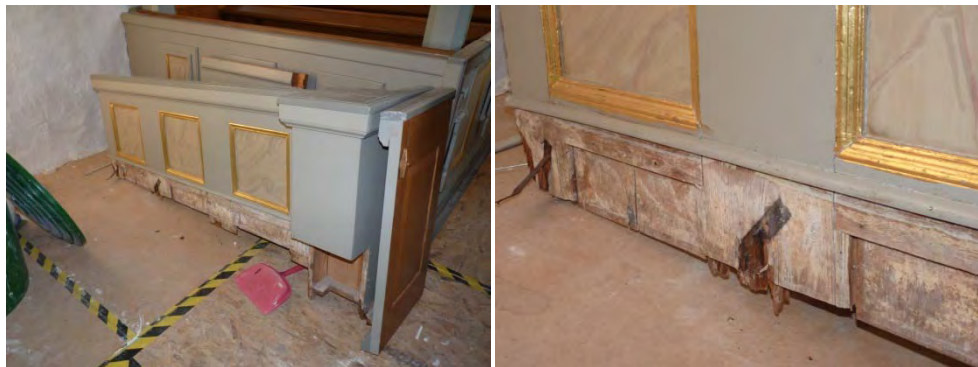
Figur 128. Små rötskador finns även i den del som har bevarats.

Figur 127. Den nedre delen av bänkskärmen, som var mest rötskadad, är borttagen.

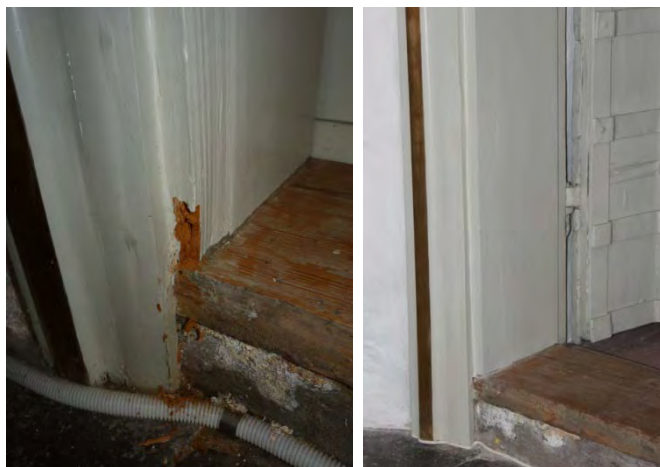
Den norra sakristiedörrens karm har lagats. Cirka xx cm av virket har bytts mot nytt. Virket var kraftigt rötangripet och såg nästan profilerat ut längst ned mot golvet men det beror troligen endast på att rötan har gjort träet vågigt. På motstående sida har man bytt ut virke tidigare.

Figur 129. Norra sakristiedörrens karm hade rötskador i nederkant. Virket är så angripet att det ser vågigt ut i ett parti längst ned mot golvet.

Figur 130. Samma plats efter åtgärder trälagning och målningsarbeten utförda av konstervator.
