Bernshammars herrgård

Fönsterrestaurering 2012

Antikvarisk rapport

Bernshammar 1:1
Heds socken
Skinnskattebergs kommun
Västmanland

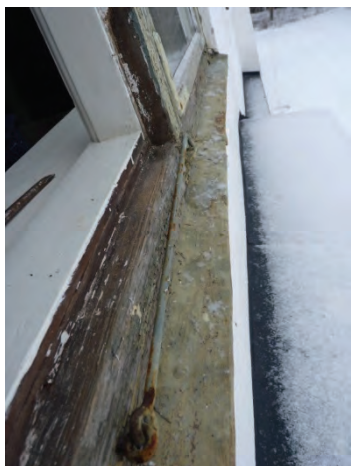
Figur 6. Fukt i bottenstycke av karm och rostangrepp på järndetaljer. Foto: Helén Sjökvist.

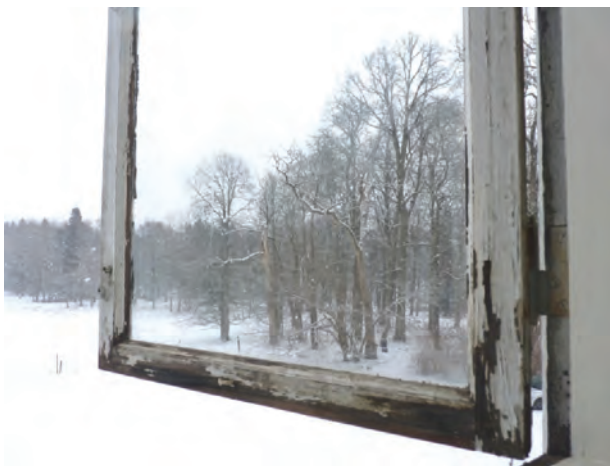
Figur 7. Exempel på en av bågarna i överväningen med stora fuktproblem i bågens nedre del. Möjligen beroende på kondens mellan bågarna. Foto: Helén Sjökvist.

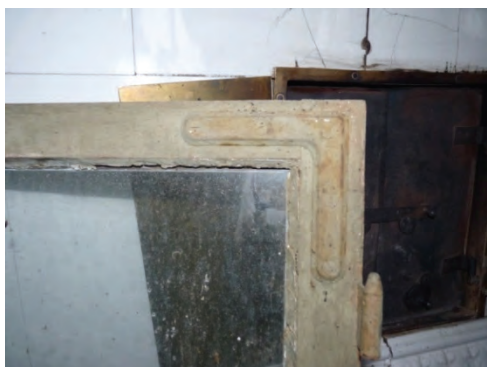
Figur 8. Detalj av hörnjärn på en fönsterbåge som återfunnits på vinden. Hörnbeslaget tycks vara pressat, maskintillverkat, samt skruvat med spårskruv. Kulören på bågen är, då man tittar på skyddade partier, lik den kulör som togs fram i samband med takomläggningen 2007, nämligen NCS S5005-G80Y. Foto: Helén Sjökvist.

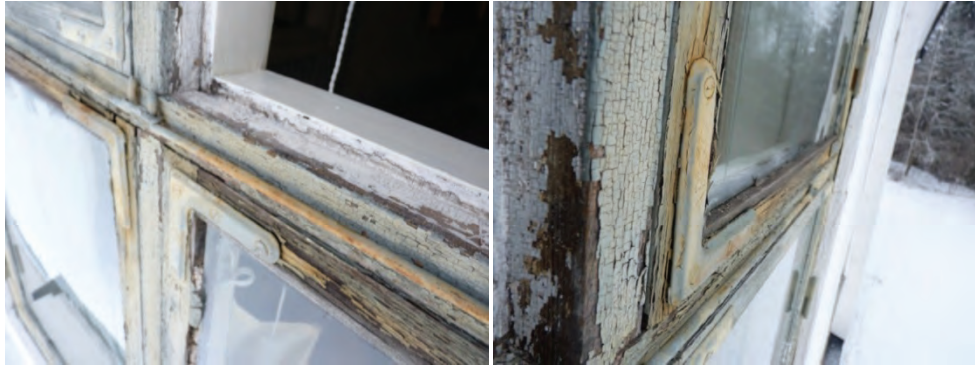
Figur 10. Detalj av fönster på byggnadens östra sida, övre våningen. Rötskador i bågarna. Foto: Helén Sjökvist.

Figur 11. Detalj av fönster på byggnadens östra sida, övre våningen. Hörnjärnet lossnar något vilket kan tyda på underliggande rötskador. Foto: Helén Sjökvist.

Man har kunnat återanvända hörnbeslagen efter rengöring från färg och, i förekommande fall, rostangrepp. De har sedan återmonterats fyllda med egentillverkat kitt. Hål efter beslag är uppborrade och pluggade där virket varit dåligt. Större sprickor är spacklade med linoljespackel.

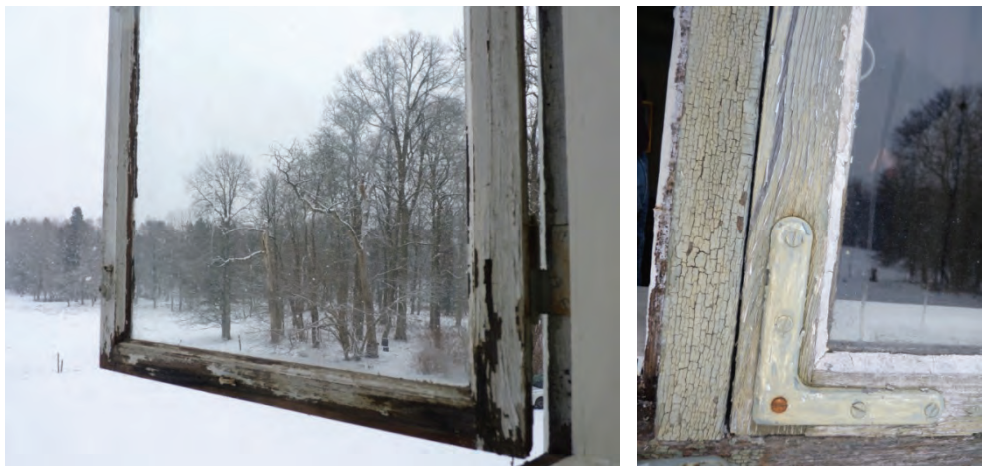
Figur 12. Insida av ytterbåge på östra sidan. Fukt i bottenstycket och omfattande färgbortfall. Foto: Helén Sjökvist.

Figur 13. Detalj av fönster på byggnadens östra sida, övre våningen. Karmen har ett färgskikt som krackelerar i små fyrkanter som en typisk linoljefärg. Bågarnas färgskikt uppträder något annorlunda och spricker upp i något större flagor. Pressat, galvat beslag med spårskruv. Foto: Helén Sjökvist.

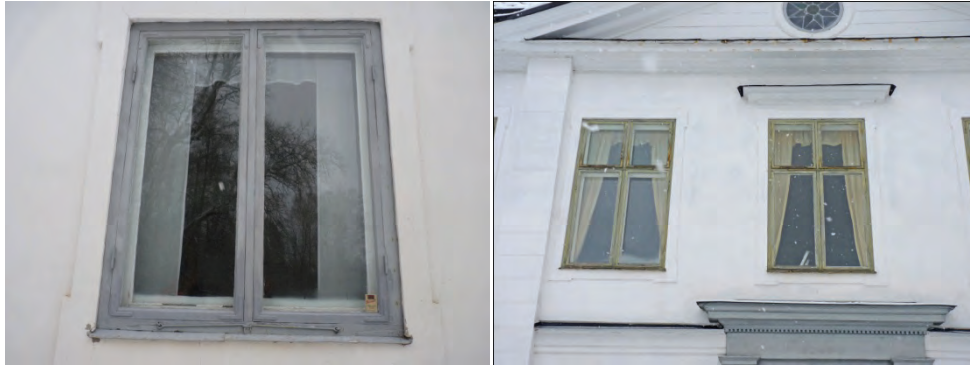
Figur 16. Fönsterbåge i en av pocherna. Kulören på bågarna i nedre våningen är betydligt gråare än i övre våningen. Foto: Helén Sjökvist.

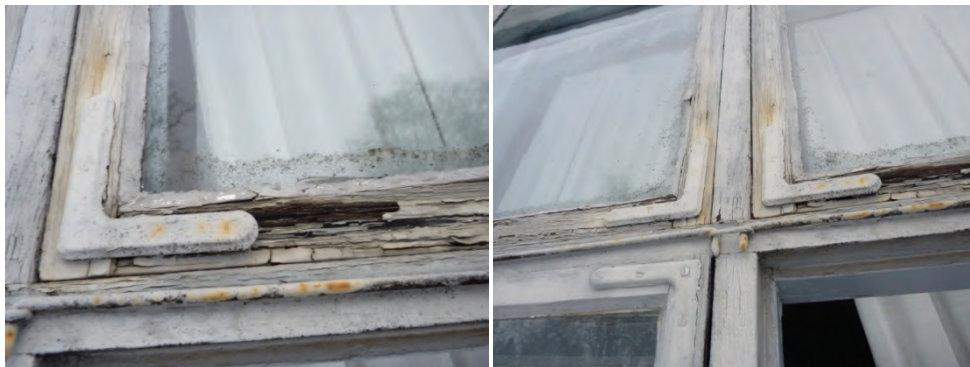
Figur 18. Detalj av omfattande rötskador i fönsterbågen på fönster över västra fasadens entré. Foto: Helén Sjökvist.

Figur 19. Detalj av omfattande rötskador i fönsterbågen på fönster över västra fasadens entré. På den vänstra, övre bågen sitter hörnbeslagen löst vilket tyder på att det även där finns rötskador i virket. Foto: Helén Sjökvist.

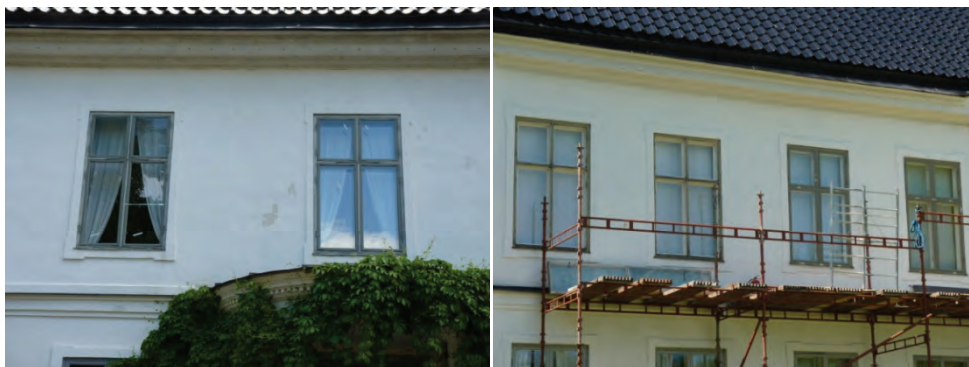
Figur 20. Mittenfönster på baksidan har fått renoverade bågar med utbytta trädelar. Karmarna ännu ej målade. Det vänstra fönstret har fått bågen stabiliserad med ett stålband då den var något skev. Bandet kunde senare tas bort. Foto: Helén Sjökvist.

Några äldre bågar som återfanns på vinden har utnyttjats som reservdelsbågar. På så sätt har man sluppit tillverka nya trädelar där karmdelar bytts ur. Någon båge på baksidan var något skev och fick säkras under en period med ett stålband. Därefter tycks det som om skevheten rättats till och säkringen har tagits bort. Omkring fem till sex sedan tidigare spruckna glas har bytts, men inga glas har spräckts under restaureringen. För omglasningen har reservdelsbågarnas glas kunnat återanvändas.

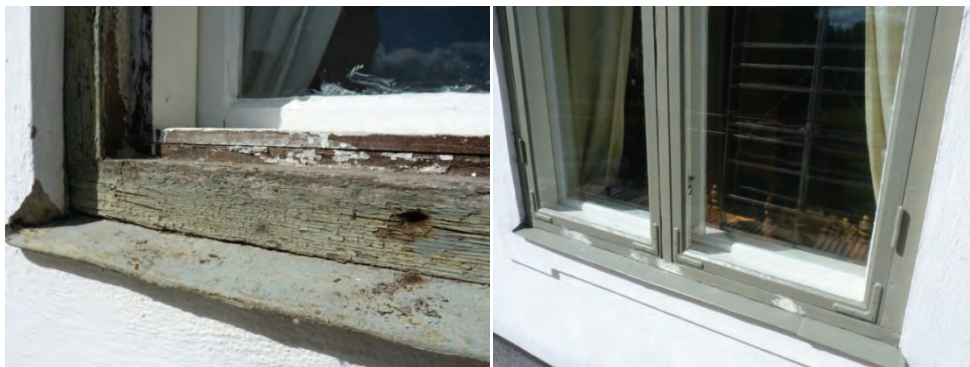
Figur 22. Skruvhålen i karmen efter hakarna är i vissa fall rötangripna. Foto: Helén Sjökvist.

Figur 23. Tidigare skruvhål i karmen har borrats upp och pluggats med träplugg. Karmen skall slutstrykas. Foto: Helén Sjökvist.

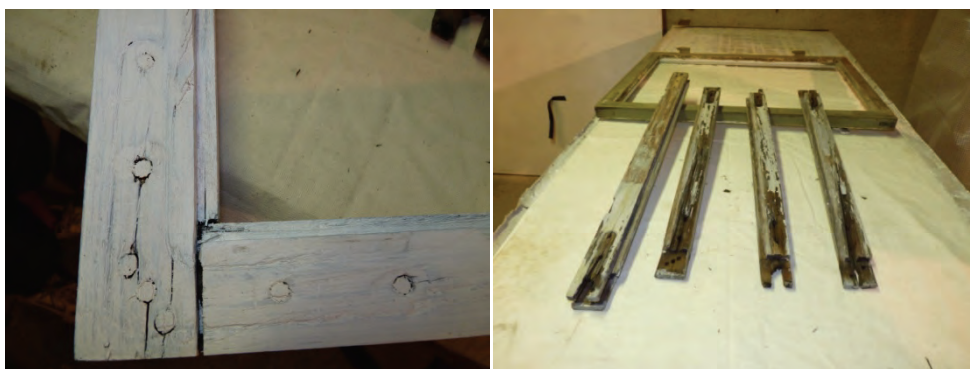
Figur 27. Utbytta, rötskadade delar. Foto: Helén Sjökvist.

Figur 26. Pluggade hål under hörnjärn. Foto: Helén Sjökvist.

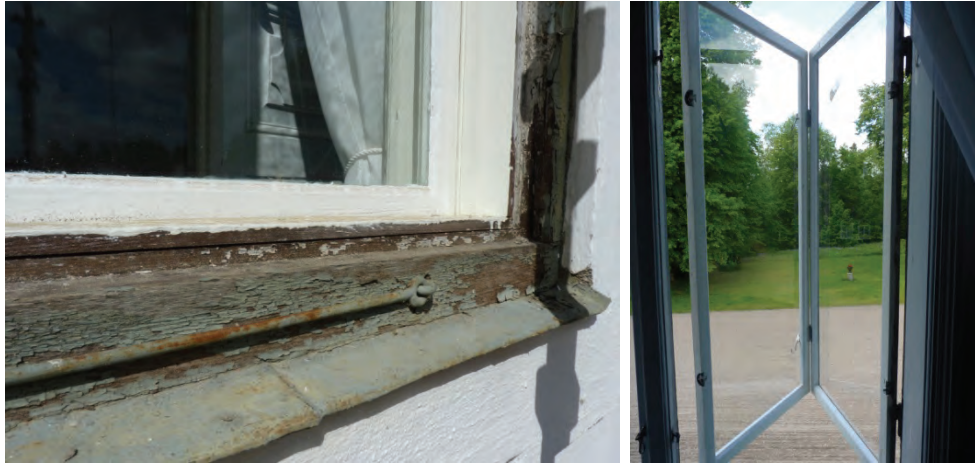
Figur 28. Fönsterbleck i falsad äldre plåt i korta längder, möjligen original. Foto: Helén Sjökvist.
 Figur 29. De kopplade bågarna har även åtgärdats på mellansidorna. Foto: Helén Sjökvist.

Fönsterblecken är tillverkade av järnplåtar i korta längder, vilket kan tyda på att dessa är original. Plåtarna är i relativt bra skick utan rosthål. De har därför endast skrapats rena och målats med linoljefärg lika fönstren. Alla utvändiga stormhakar är ej återmonterade.

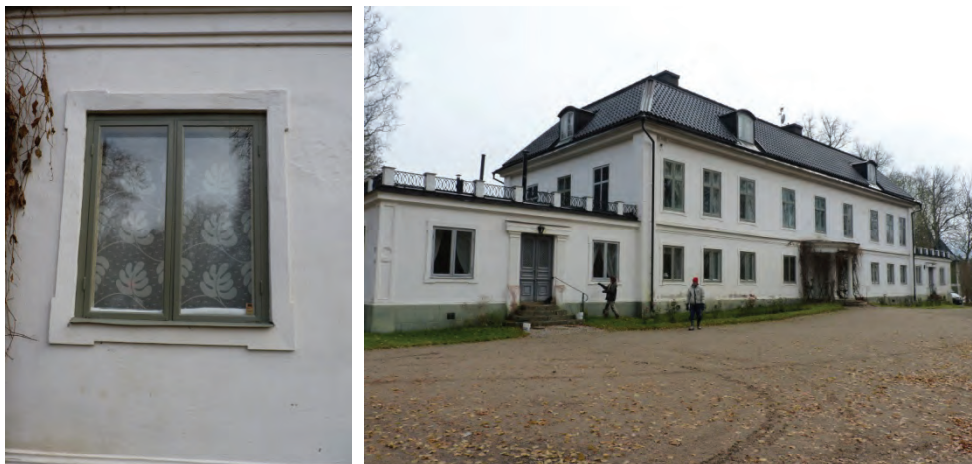
Figur 34. Badrumsfönstret till böger om entrén på västra fasaden var mer skadat än övriga båggar. Hörnjärnen är infällda i bågen. Karmbottenstycket är inte synligt. Foto: Helén Sjökvist.
Figur 35. Västra fasaden efter genomförd fönsterrestaurering. Foto: Helén Sjökvist.

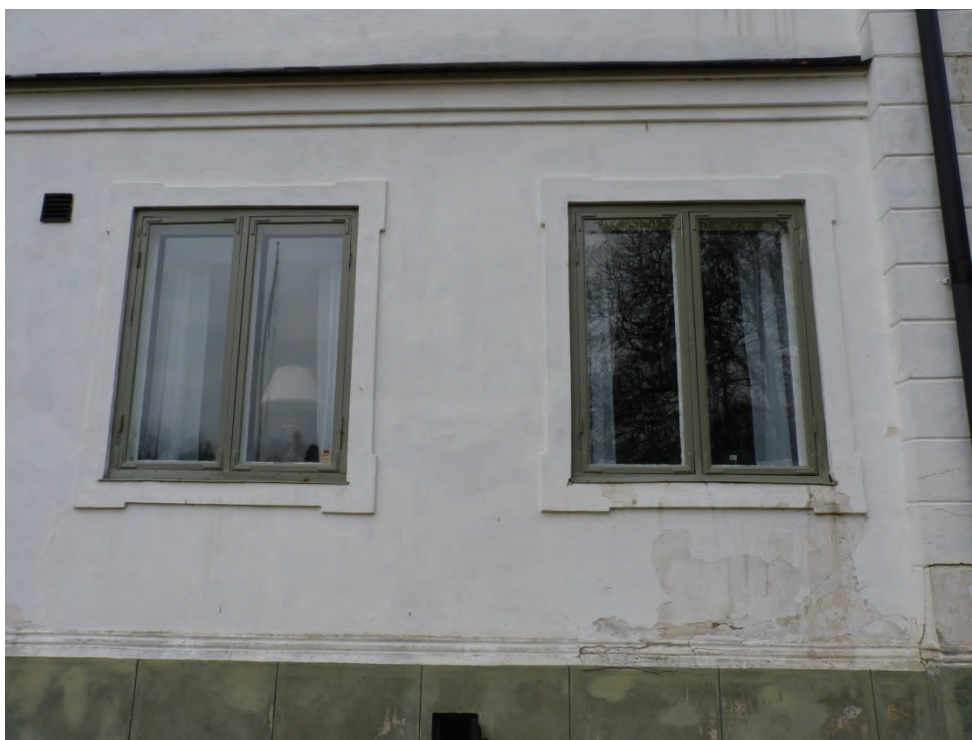
Figur 36. Utbytta karmbottenstycken östra fasadens norra del. Till böger syns det nu delvis utbytt bottenstycket. Foto: Helén Sjökvist.

Bottenstycket på en nordligaste karmen på huvudfasadens nedre våning har bytts ut till hälften på grund av rötskador. Sedan tidigare hade den intilliggande karmens bottenstycke bytts på samma sätt.

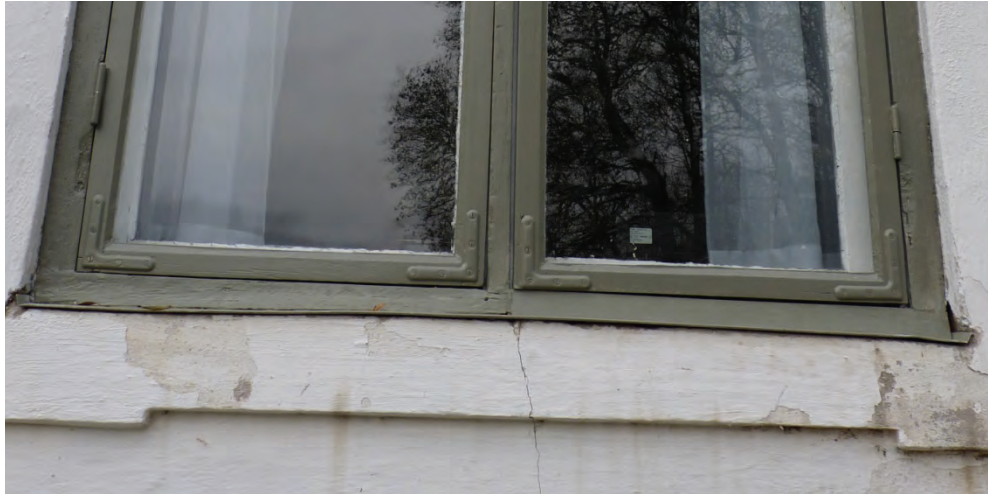
Figur 37. Till höger syns den nu utbytta delen av karmbottenstycket. Foto: Helén Sjökvist.
