Överenhörna kyrka

Ny el- och styranläggning

Antikvarisk rapport

Överenhörna kyrka 1:1
Överenhörna socken
Södertälje kommun
Södermanland

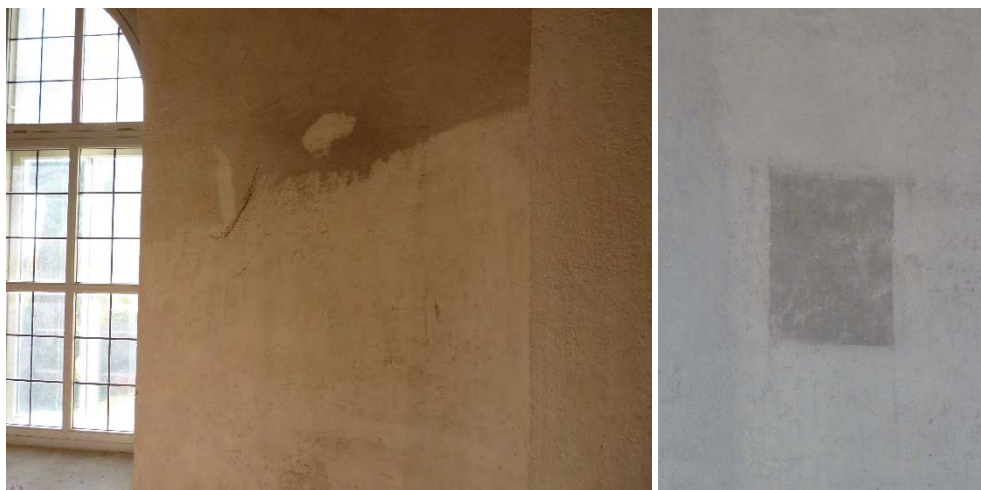
Bild 24. På bilden har rengöring av väggarna i koret påbörjats.

Bild 25. En av två referensytor som lämnats efter rengöringen.

Väggarna i koret har rengjorts och visst underhåll i form av putslagning och avfärgning har gjorts i korets fönsterbänkar.

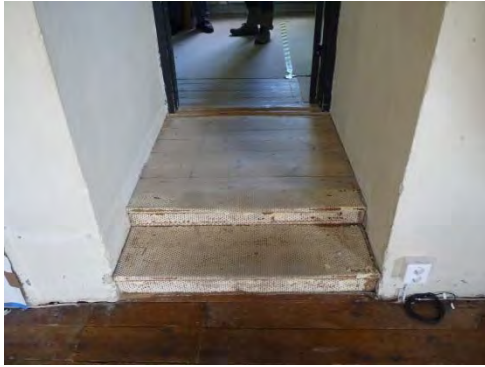
Bild 26. Trappan till sakristian innan åtgärder. Foto: Lisa Skanser, KM.

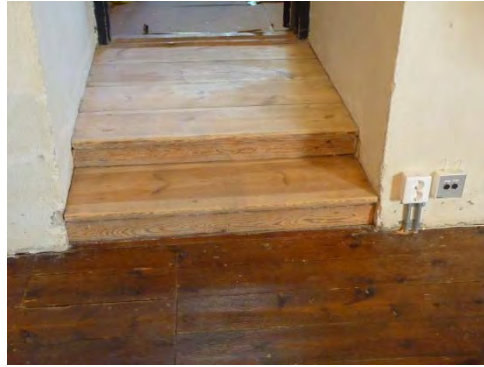
Bild 27. Här har trappen rengjorts, slipats och skurats.

Trappsteg till sakristia samt golvytan i predikstolen har rengjorts från bl.a. limrester sedan slipats och såpskurats. Nytt virke i golv har retuscherats efter kulör på intilliggande golvbrädor, kulören är bruten för hand på plats.

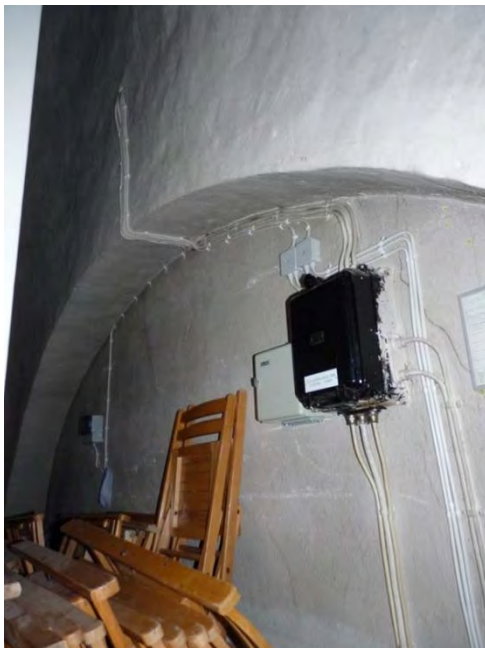
Bild 28. Äldre gruppcentral på orgelläktarens västra vägg innan åtgärder. Foto: Lisa Skanser, KM.

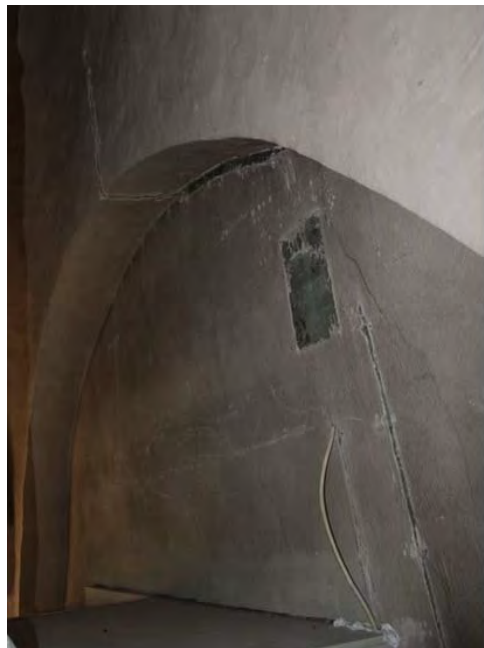
Bild 29. Centralen nedmonterades tillsammans med i stort sett all elektrisk utrustning och äldre kablage.

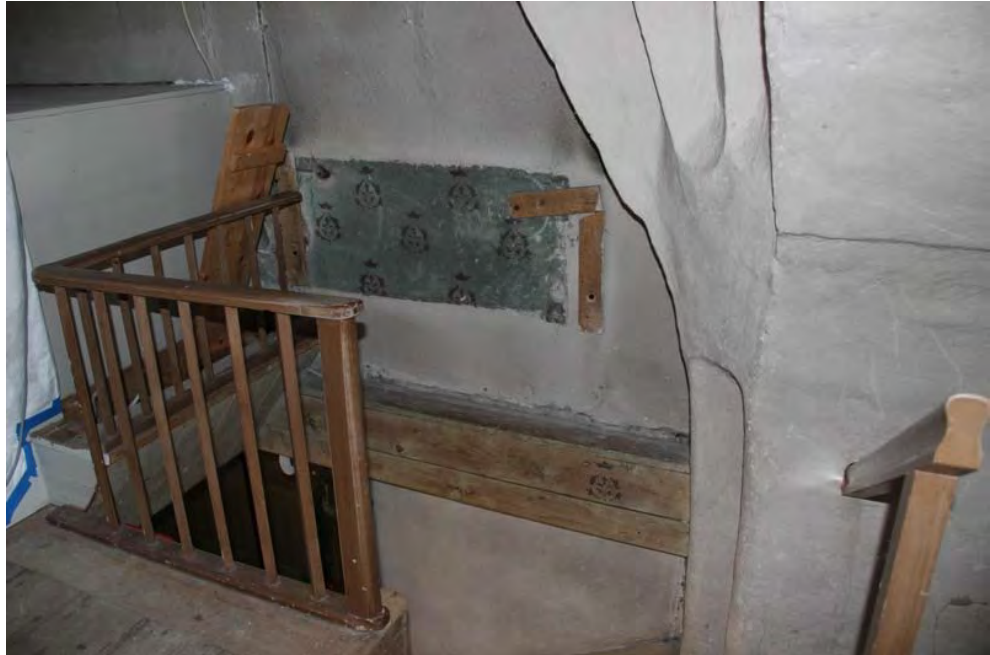
Efter avlägsnandet av en radiator, och bakomliggande värmeskydd i form av en eternitskiva, på västra väggen vid trappen upp till orgelläktaren framkom en yta med äldre färgsättning och schabloner. Ytan och kringliggande område har snyggas till och rutan med äldre färgskikt behållits som referens.

Bild 30. En yta med 1884-85 års färgsättning framkom vid demontering av en radiator på orgelläktaren. Brädorna för fästande av radiatoren har anlägnats och väggytan har snyggats till och bevarats. Observera testet av schablonen som är utförd på balken nedanför referensytan. Foto: Lisa Skanser, KM.

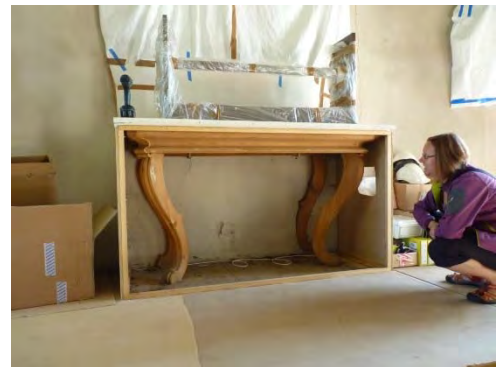
Under arbetets gång uppdagades att ett äldre altarbord fanns gömt bakom en inklädnad av masonitskivor. Tilläggsbeslut togs om att frilägga och restaurera altarbordet. Kulörerna för färgsättningen har brutits för hand och är baserade på övriga snickerier i kyrkorummet – läktarbalustrad, altarring och predikstol. Bordsskiva, krönlist och ben har en kromoxid grön kulör, hålkål samt benens framsidor och tasslar är förgyllda och den nedre krönlisten samt benens profiler är en mörkt oxidröda. ”Förgyllningen” är utförd i slagmetall (bladmässing).

Bild 32. Innanför finns ett enkelt men stilfullt altarbord i omålat trä, troligen från andra hälften av 1700-talet.

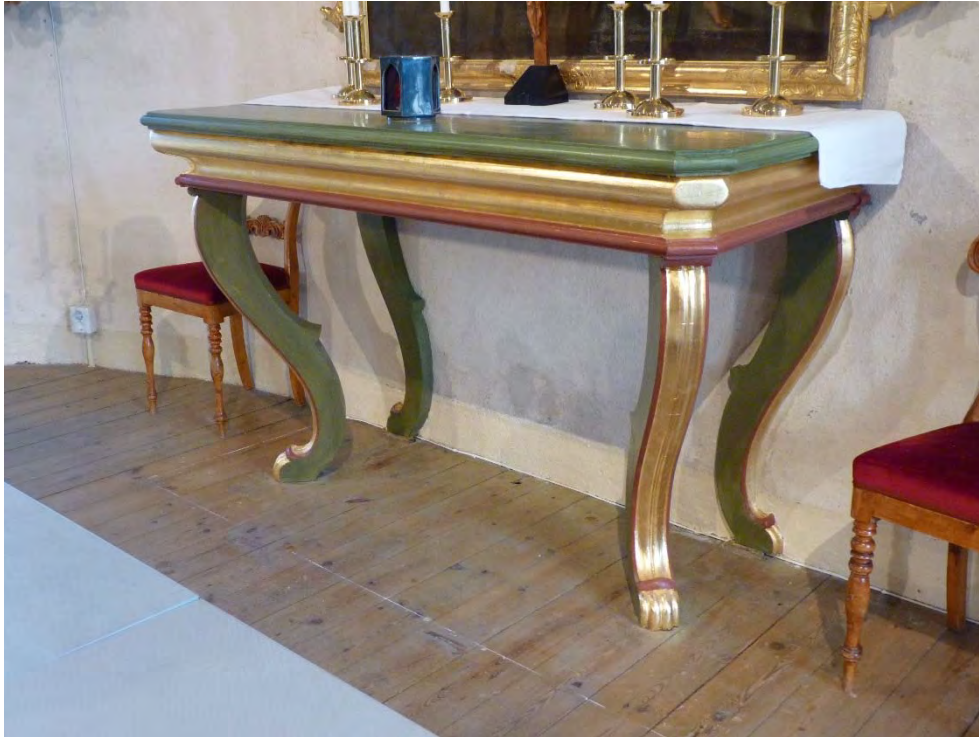
Bild 33. Här syns altarbordet efter en mindre restaurering och efterföljande målning.

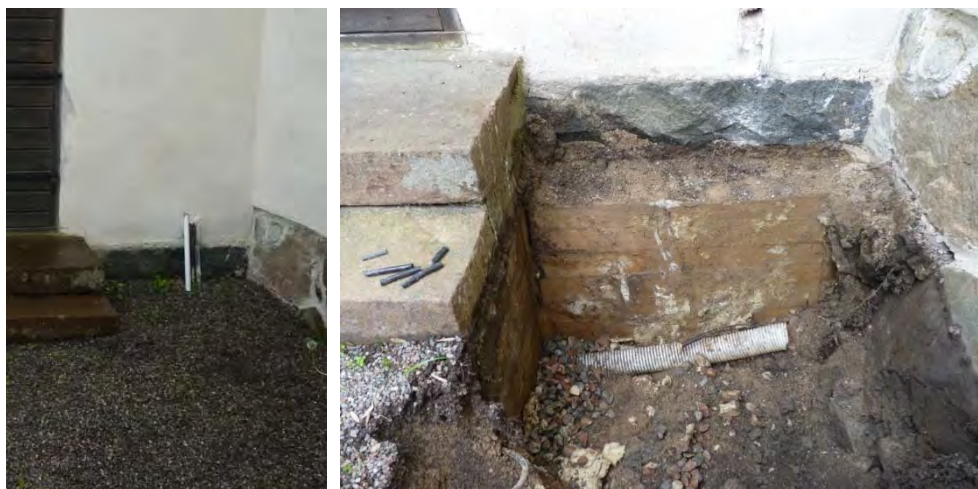
*Bild 44. Befintlig kabelgenomförning var synlig i sakristians västra fasad innan åtgärderna.
Bild 45. Befintliga kablar avlägsnades, gjutet parti av grundmuren frilades vid schaktning.*

Ny murgenomförning för kablage har skett under mark- och golvnivå i sakristians västra fasad.

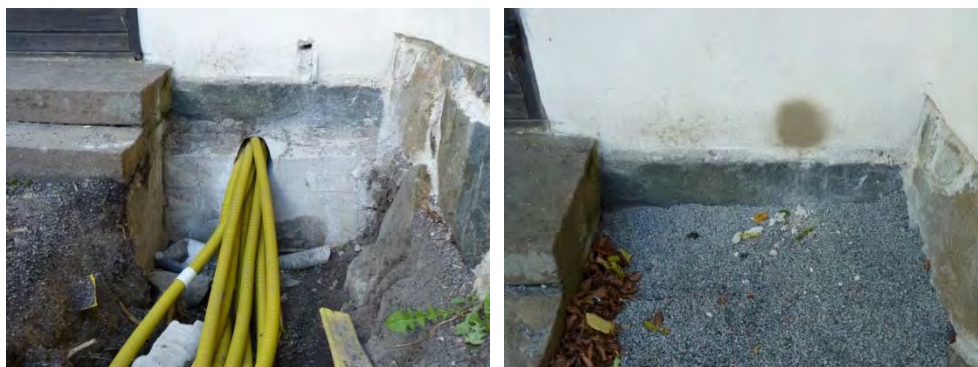
*Bild 46. Ny håltagning utfördes igenom den gjutna grundmuren.
Bild 47. Den äldre håltagningen sattes igen och putslagades. Ytan har senare avfärgats.*

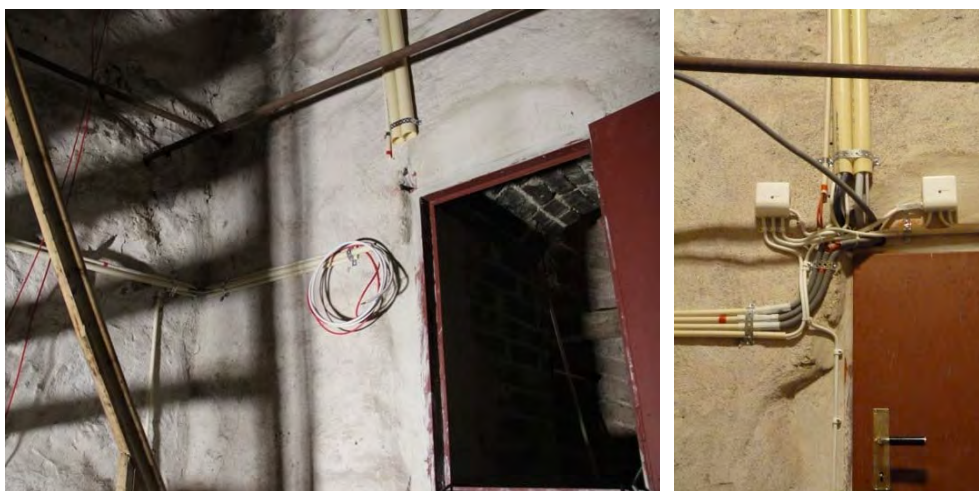
Rör för kabeldragning har fästs på murverket. Dragningen är inte samlad, rör löper utspritt på flera ställen och de större grupperna av rör växlar mellan väggarna på grund av krav på säkerhetsavstånd till åskledare.

Bild 49. Rör för kabeldragning löper på vägg i tornet. Här under arbete.

Bild 50. Del av samma område efter färdigt arbete. Mycket kabel med resultat att muröppningen intill luckan in mot vinden fick utökas.

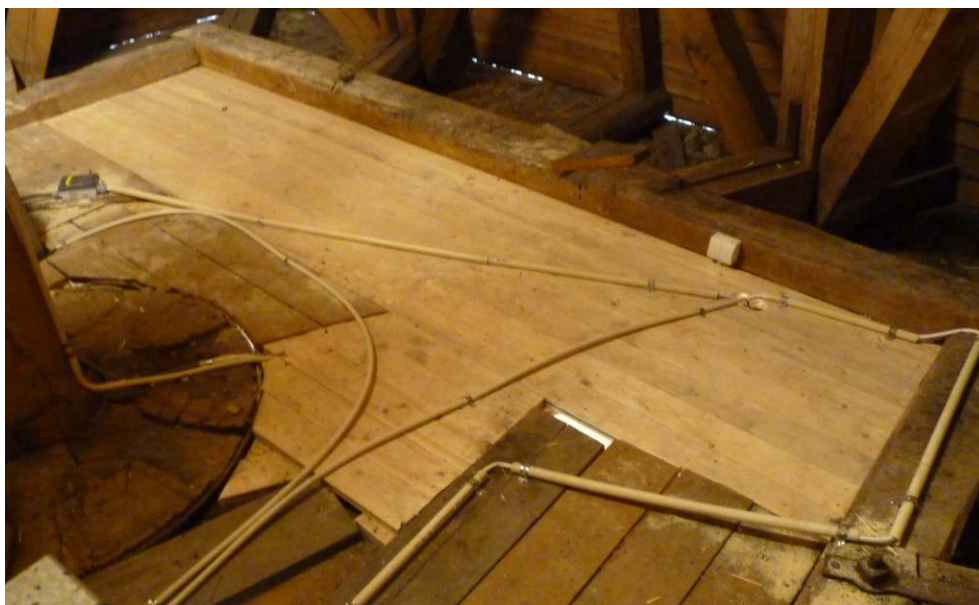
Bild 51. Golvet på plan 6 har kompletterats så inga hål finns kvar.

Golvet på plan 6 har kompletterats så hela golvytan täckts.

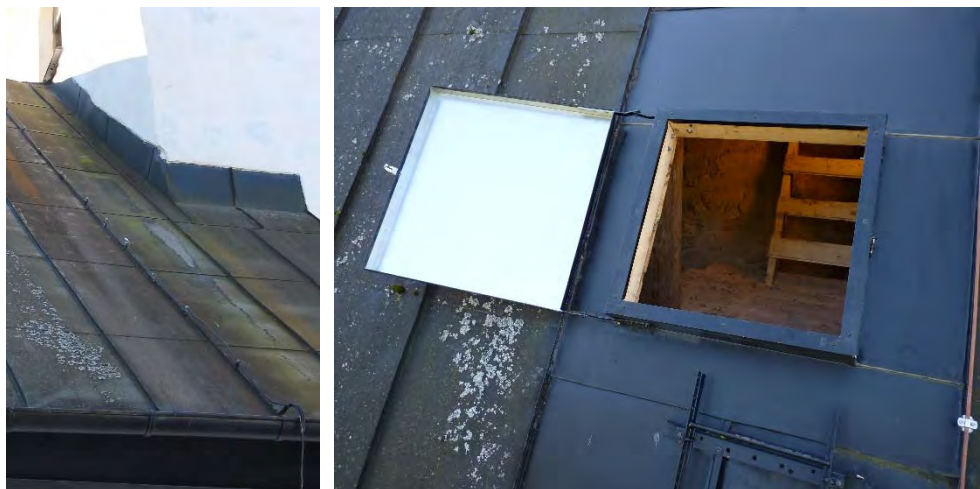
Bild 63. Västra delen av norra takfallet, innan tillkomst av lucka och steg. Foto: Lisa Skanser, KM.

Bild 64. Luckan har fått sin slutliga hängning och stegen är på plats. Plåten är den samma som på taket i övrigt och med samma behandling. Plåtslagaren som lade plåten på taket var involverad i tillkomsten av luckan.

För in- respektive uttransport av material till de arbeten som utfördes på kyrkans vind fungerade inte den befintliga passagen mellan vind och tornkammare. Därför utfördes en håltagning i kyrkans yttertak för en ny taklucka. Till själva luckan och området kring denna lades ny plåt av samma sort och med samma behandling som den äldre. Endast ålder skiljer vilket talar för att ett mer enhetligt uttryck på sikt kommer att uppnås. Luckan har relativt låg sarg, dess invändiga mått är 650x650 mm. Takstegen är från Lindab (typ STED) och är 450 mm bred och ca 1500 mm lång.

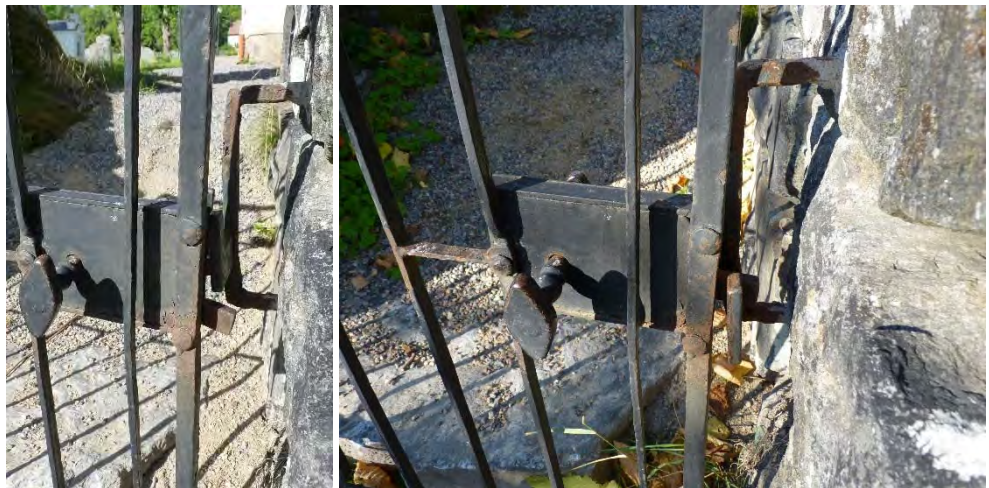
Grinden i muren öster om kyrkan gick inte att regla. Grinden har rätats upp och funktionen återstälts.

*Bild 70. Nivån på grindens regel befinner sig under haket i läsbygeln vilket omöjliggör stängning av grinden.
Bild 71. Efter rätning av grinden är läsregeln i rätt nivå.*

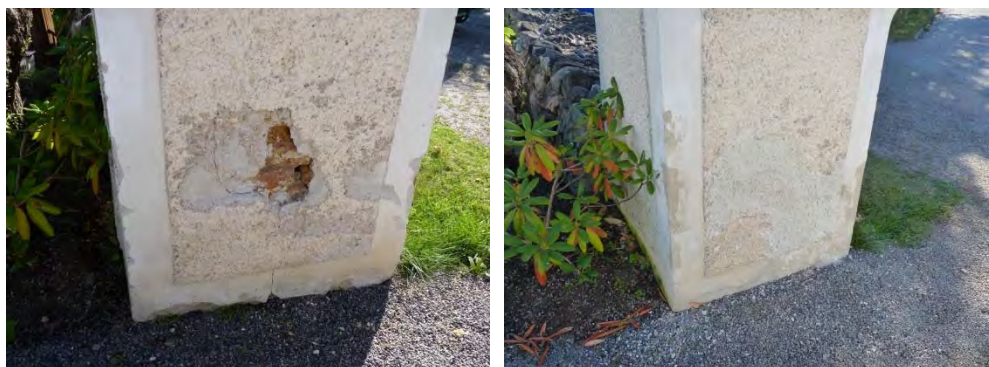
Grindstolparna i muren söder om kyrkan skadades under entreprenaden. Den östra grindstolpen hade putsskador och den västra en böjd järnregel. Skadorna åtgärdades under entreprenadens gång.

*Bild 72. Putsskada på den östra grindstolpen, till följd av påkörning.
Bild 73. Skadan putslagad, senare även anfärgad efter kulör på befintlig puts.*

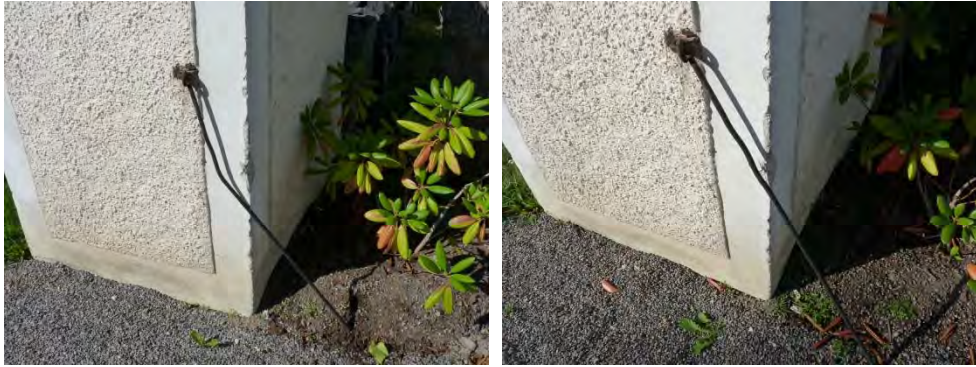
Bild 74. Järnstång för reglering av grind krokigt, möjligen efter påkörning.

Bild 75. Stången rätad.
