Köpings kyrka

Ny larmanläggning

Antikvarisk rapport

Innerstaden 1:31
Köpings socken
Köpings kommun
Västmanland

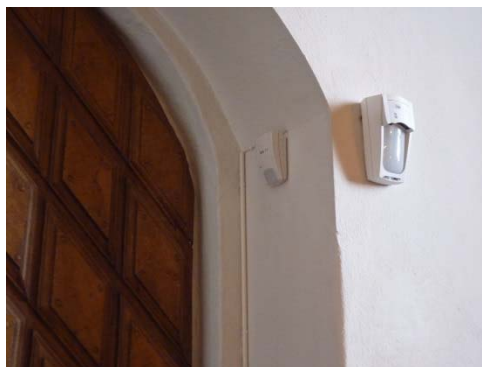
Bild 1. Två typer av rörelsedetektorer.

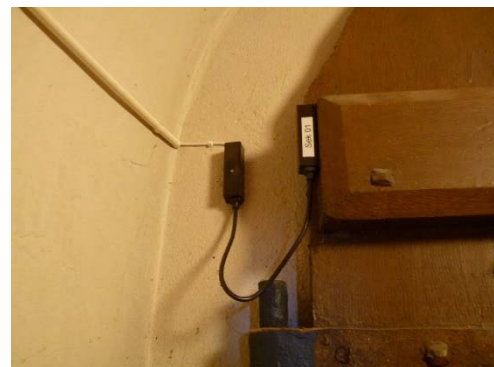
Bild 2. Entrédörrar är larmade.

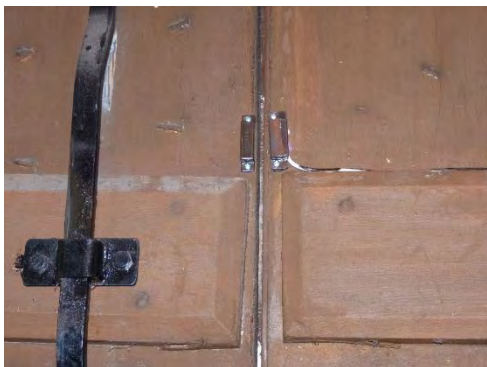
Bild 3. Brytare monterade på entrédörrar.

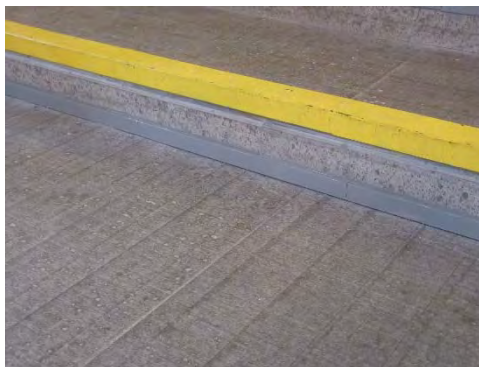
Bild 4. Den tidigare vita plastlisten på nedre sättsteget till koret har målats in i kulör mot kalkstenstrappan.

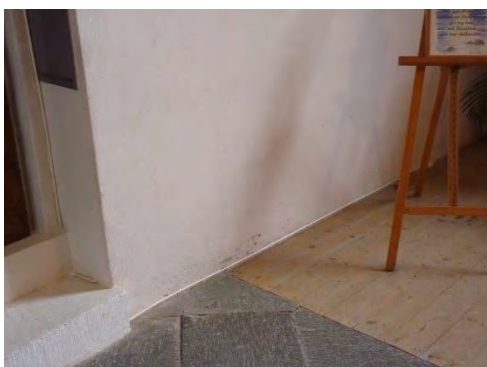
Bild 5. Exempel på dragning av rör för kablage, i skarv mellan golv och vägg.

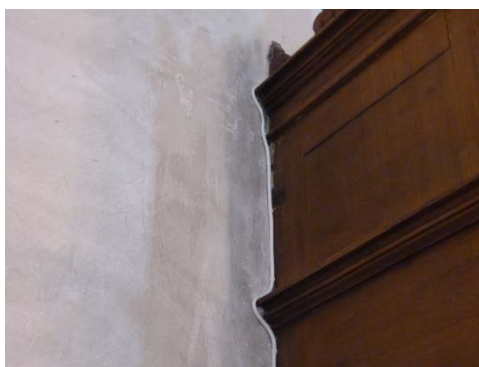
Bild 6. Här i skarv mellan vindfång och långbusvägg.

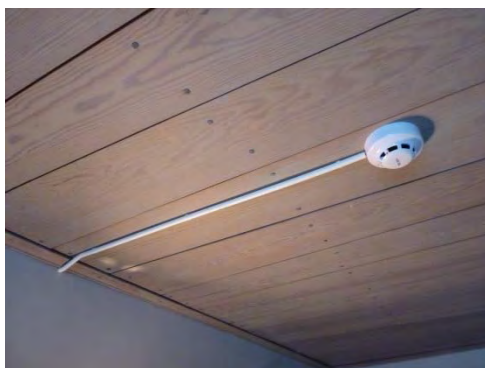
Bild 7. Detektor monterad i tak i Brudkammaren (ej enligt samråd).

Ytterligare två håltagningar har gjorts; i valvet över orgelläktaren samt i valvet över tornrummet, detta utan samråd eller godkännande från länsstyrelse eller antikvarie. Utöver dessa avsteg har kabel dragits över taket i brudkammaren istället för att läggas i

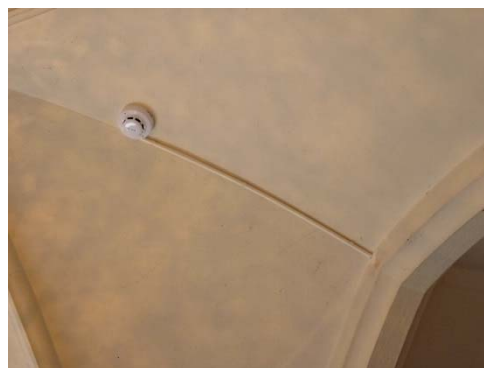
Bild 8. Detektor monterad i valv innanför västra entrén.

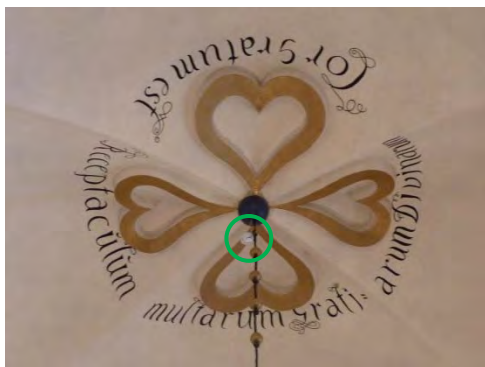
Bild 9. Kablage till detektorerna i kyrkorummet är normalt draget i befintliga hål för pendlarna.

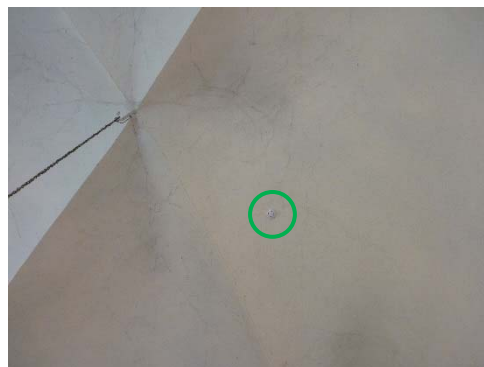
Bild 10. I sakristians valv utfördes ny håltagning, 8mm i diameter + 2 skruvar, en bit ned i valvet.

Länsstyrelsens beslut angav att inga håltagningar fick utföras i valven. Efter noggrant övervägande togs dock efter samråd med länsstyrelsen beslutet att tillåta håltagning i sakristians valv, 8 mm i diameter, för kabel till rökdetektor. Ursprungligen fanns viljan att ta upp ett hål även i korvalvet, detta behövdes dock inte då detektorerna i sidoskeppens angränsande valv täcker upp även koret.

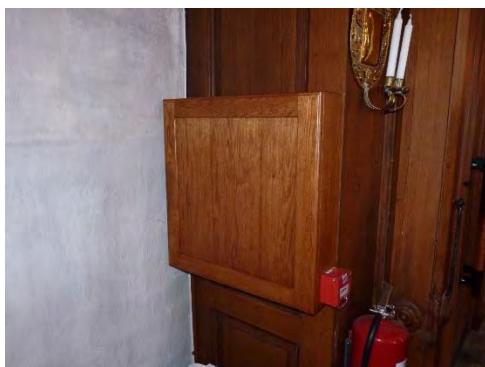
Bild 11. Nyttillverkat skåp för manöverpanel m.m.

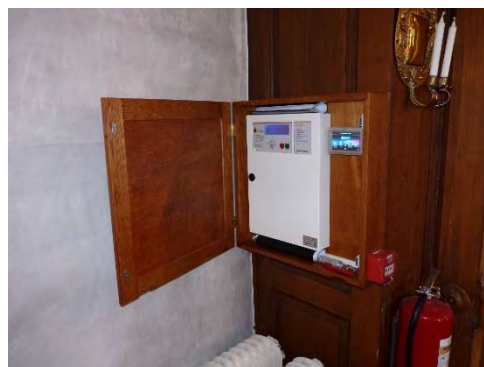
Bild 12. Dito med öppen lucka.

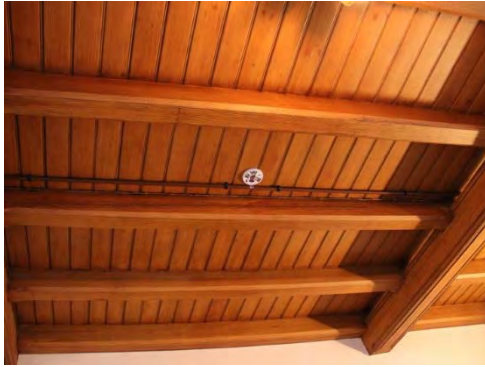
Bild 13. Kabeln till detektorn under orgelläktaren färgades in i kulör enligt RAL-kod 8001. Om möjligt färgas även detektorn in i samma kulör. Foto: Liza Skanser, Stiftelsen Kulturmiljövård.

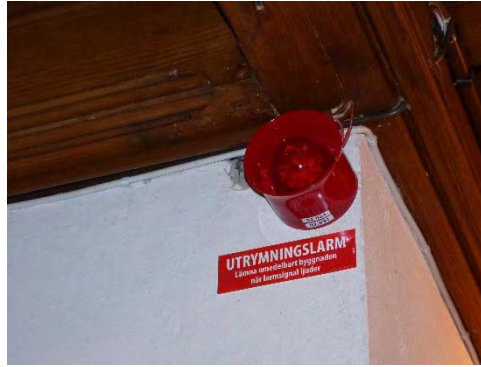
Bild 14. Siren, denna under orgelläktaren.

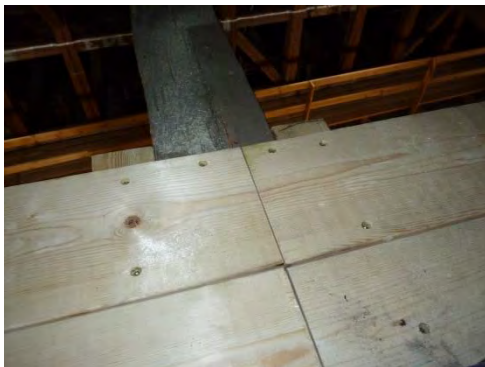
Bild 15. Gångbron på kyrkvinden har fästs på så få ställen som möjligt i den äldre stommen.

Den nya gångbron på vinden har uppförts med mycket god varsamhetsaspekt, endast ett fåtal fästpunkter i befintlig stomme har krävts – då i första hand för staketens överläggare. Gångbron kan dock upplevas något skrymmande.

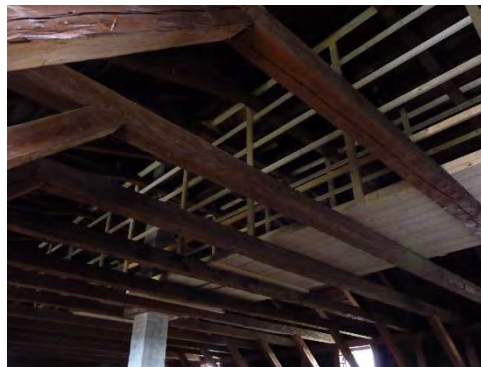
Bild 16. Staketet bidrar till att gångbron kan upplevas skrymmande.

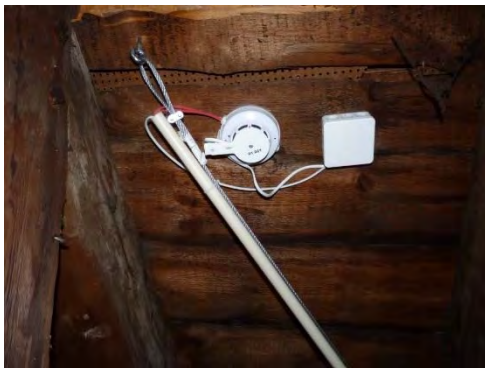
Bild 17. Detektor fäst i mellersta delen av det övre takfallet.

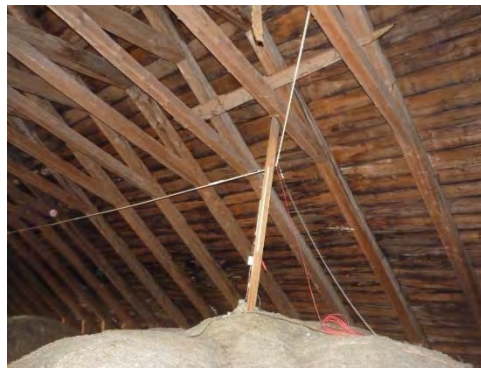
Bild 18. Exempel på luftlina mellan valven, fäst i en stående bräda.

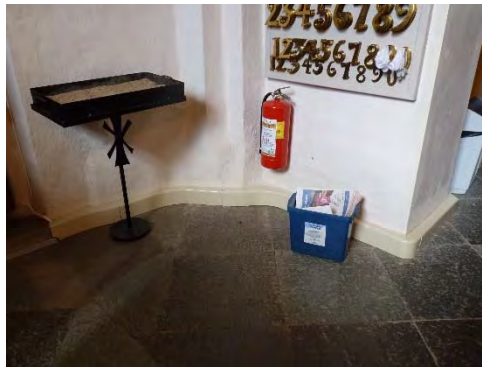
bjälklag som var överenskommet. De misspydande kablarna längs väggen norr om sakristian skulle byggas in i en låg trälåda, den utfördes istället av plast. Färgen är avvikande från såväl vägg som läktarpelare. Skruvarna som krävs för konstruktionen är misspydande och konstruktionen upplevs klumpig. Lådans kulör ska åtgärdas i efterhand, färgas in efter vägg och pelare, varvid synliga skruvar även målas in eller på annat sätt görs mindre framträdande. Portarna har försetts med extra låsanordningar samt förändringar av befintliga låsanordningar, detta utan samråd med antikvarie eller länsstyrelse vilket strider mot länsstyrelsens beslut.

Bild 19. Inklädnad av kablar längs väggen norr om sakristian.

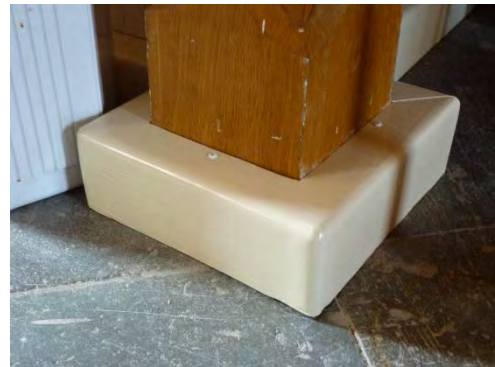
Bild 20. Samma konstruktion kring basen av orgelläktarens ena pelare.

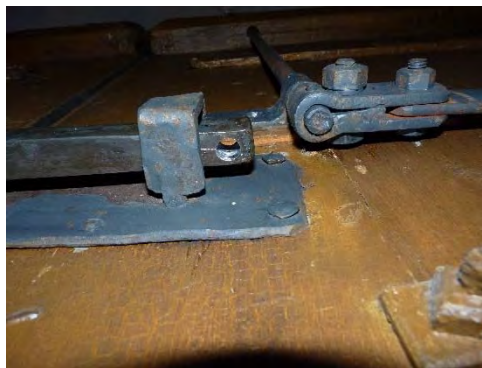
Bild 21. Håltagning i befintlig låskonstruktion.

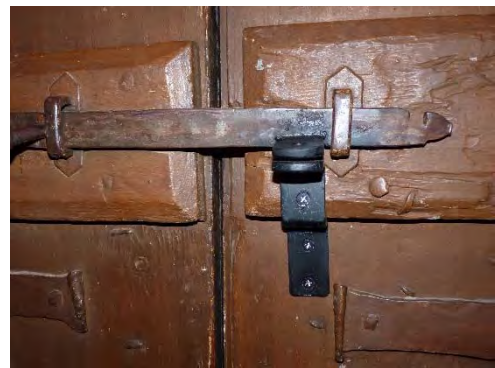
Bild 22. Tillägg har svetsats på befintlig låskonstruktion.

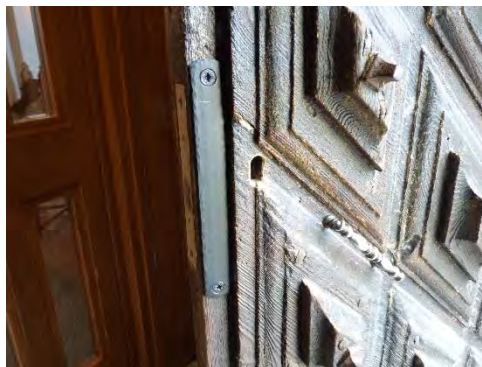
Bild 23. Nytt brytbleck på ytterdörr.

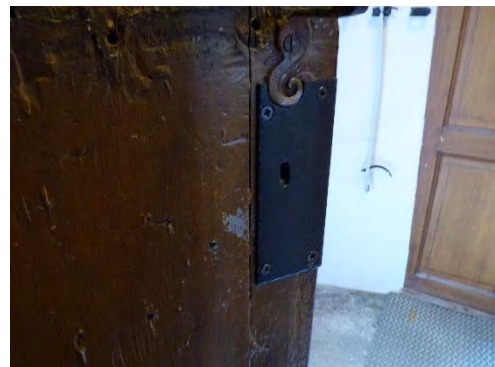
Bild 24. Ny invändig förstärkning på ytterdörr.
