Thorshammars verkstad

-reparationer på ekonomibyggnad

Antikvarisk rapport

Hinsebo 1:7
Norbergs socken
Norbergs kommun
Västmanland

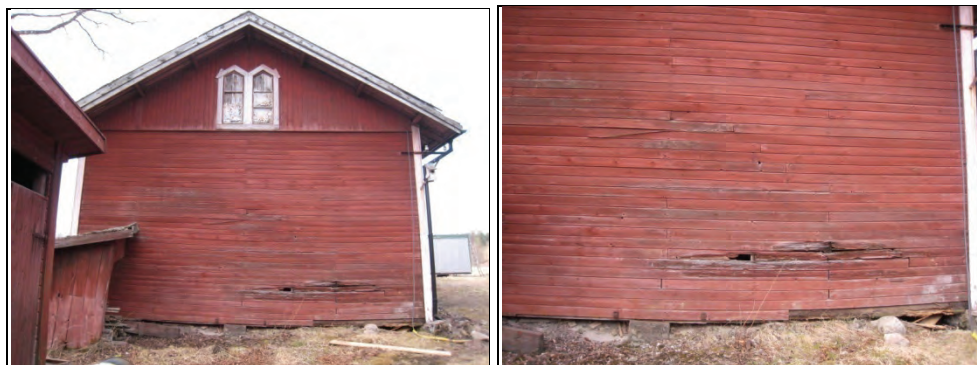
Nordöstra gaveln hade rötskador i ett parti av panelen. Panel av samma dimensioner och med fasning lika befintlig hyvlades upp. Skadad panel togs bort och ersattes. Syllen på denna gavel visade sig vara mer skadad än vad man tidigare trott och byttes fram till tidigare befintlig skarv. Ytterligare några grundstenar/slaggstenar fick läggas under syllan för att få upp den från marken.

Figur 6. Nordvästra gaveln före åtgärder med rötskador i panel. Foto: Helén Sjökvist.

Figur 7. Rötskadad panel. Foto: Helén Sjökvist.

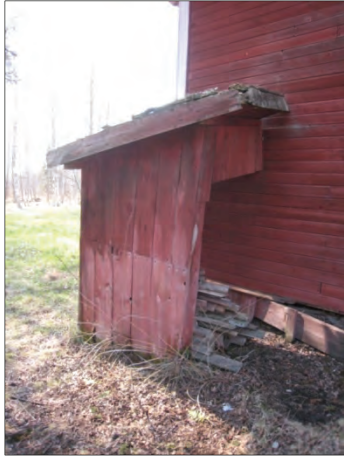
Det gamla skjulet/dasset på den nordöstra gaveln var på väg att glida bort från byggnadskroppen och en ny infästning måste göras. För att kunna byta delar av panelen monterades dasset ned och lades vid sidan av byggnaden. Tyvärr blev byggnaden sedan liggandes mellan 2008–2012 vilket gjorde att brädfodringen fick skador. De nedre delarna fick bytas ut mot nytt virke i samma generalskarv som tidigare. Vindskivorna byttes, undertaket kunde till större delen behållas. Ny infästning fick göras mot väggen. Takteglet kunde återanvändas.

Figur 8. Dasset före åtgärder. Foto: Helén Sjökvist.

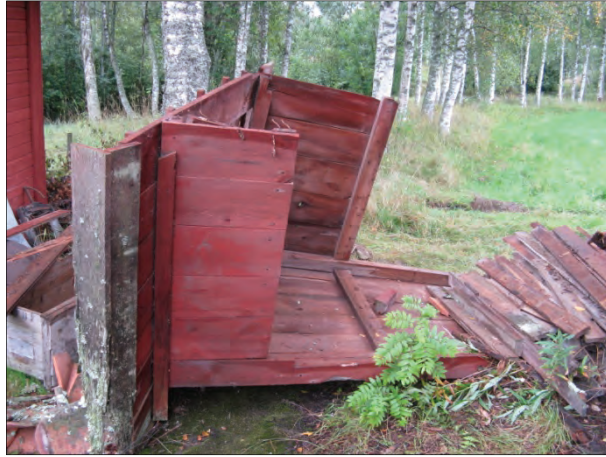
Figur 9. Dasset har monterats bort. Foto: Helén Sjökvist.

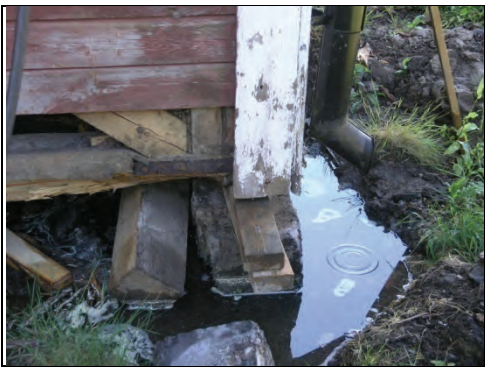
Figur 10. Vattenansamling vid börn gavel och framsida. Foto: Helén Sjökvist.

Under sommaren 2008 har man även förbättrat avrinningen av vatten från byggnadens nordvästra gavel genom att lägga en dränering mot dammen.

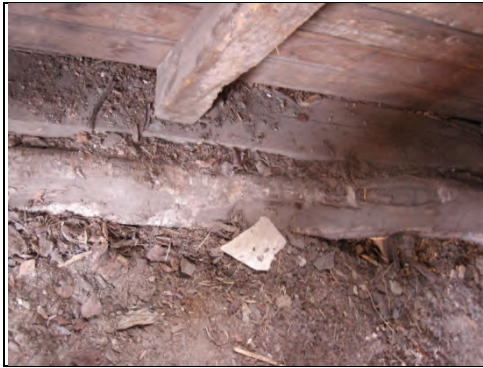
Figur 11. Västra fasadens syll sedd inifrån. Syllan var sedan tidigare uppstogad med en björkstock. Foto: Helén Sjökvist.

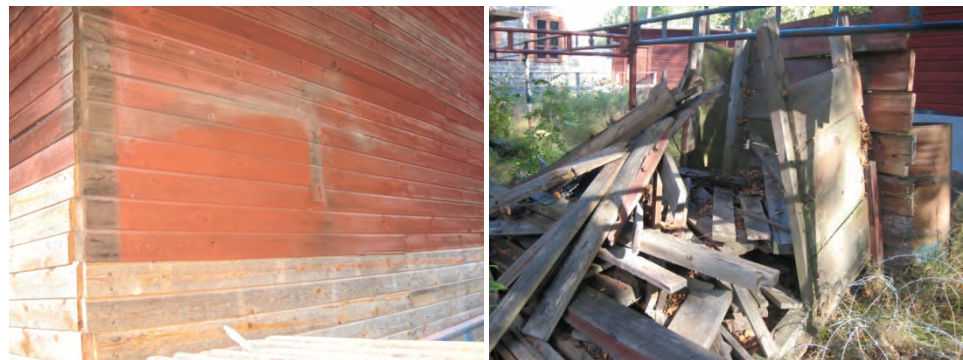
Figur 16. Man kan ana var dasset har stått mot väggen.

Figur 17. Dasset låg nedmonterat på marken under en längre tid.

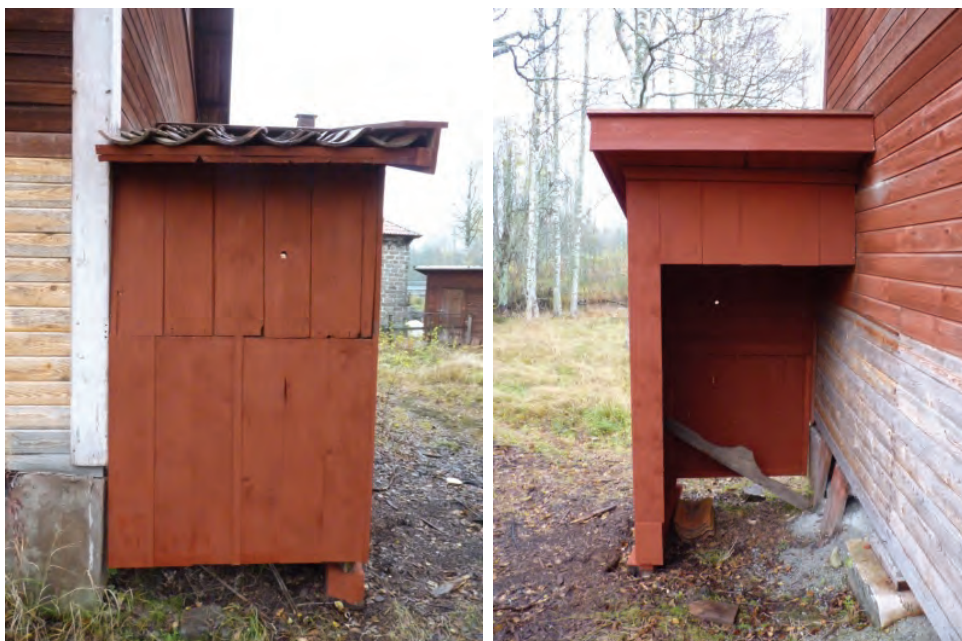
Figur 20. Dasset sett från baksidan efter återmontering. Virket över generalskarven är äldre. Det locklagda undertaket är gammalt. Det enkupiga tegeltaket är original. Foto: Helén Sjökvist.

Figur 21. Dasset sett från framsidan efter återmontering. Foto: Helén Sjökvist.

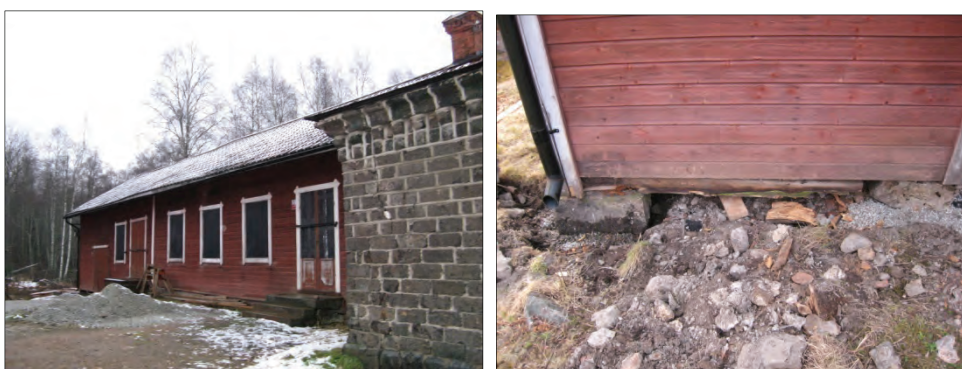
Syllstocken vid dörrarna in mot vedboden var svårt rötskadad och byttes. Infästningen av karmen till dörren har tidigare bestått av en intappning i syllstocken. Rötangreppen i syllen hade dock gjort att även tappen skadats och istället fick förankring mellan delarna utföras med en järnvinkel.

Figur 23. Rötskadad syllstock. Foto: Helén Sjökvist.

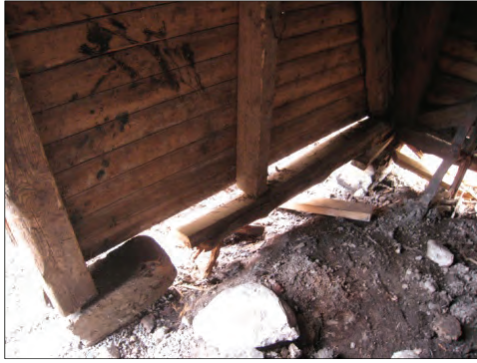
Figur 24. Syllen vid porten på framsidan var rötskadad och byttes. Foto: Helén Sjökvist.

På framsidan behövde syllen bytas i hörnet mot nordvästra gaveln. För att klara hållfastheten behövde man dra denna förbi dörröppningen vilket innebar en viss förändring av konstruktionen.

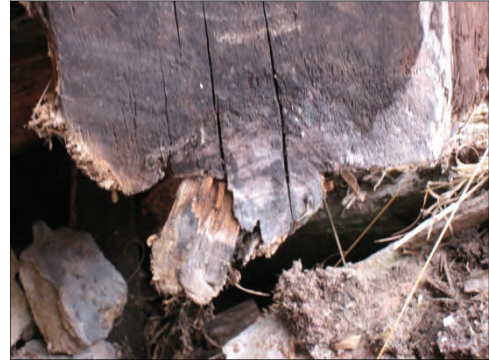
Figur 25. Stolparna var tidigare intappade i syllen men tapparna hade rötskador precis som syllen, Foto: Helén Sjökvist.

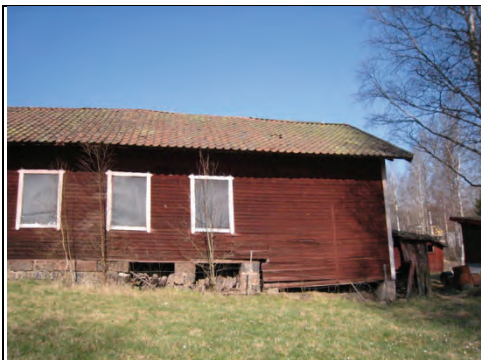
Magasinsdelen var i den nordöstra delen, där den gamla vedboden är belägen, i behov av att lyftas något. På byggnadens baksida pallades syllstocken upp något. De skador som fanns i panelen är ej av allvarlig natur och lämnades utan åtgärd. På baksidan har man lagt in ytterligare någon slaggsten/plint under för att stödja syllen i den sydöstra delen. De understa slaggstenarna i plintarna var skadade, troligen på grund av frostsprängning.

Figur 32. Baksidan med syll som fallit ned mot marken. Foto: Helén Sjökvist.

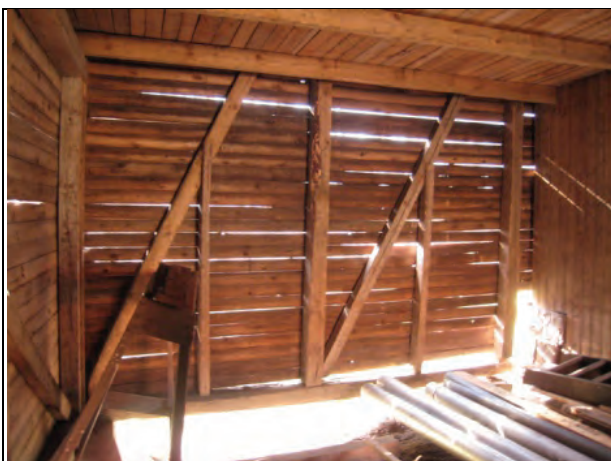
Figur 34. Fasaden sedd inifrån med syllen nedfallen. Foto: Helén Sjökvist.

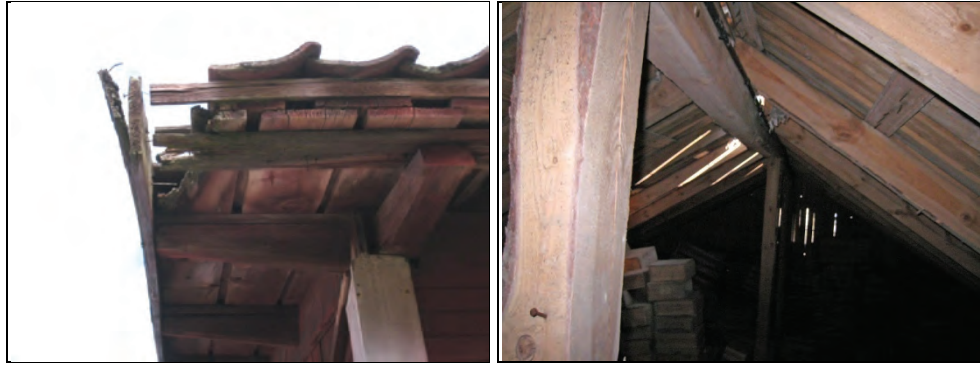
Undertaket är lagt med locklagda bräder med vankant. En begränsad skada fanns i undertaket på byggnadens baksida, södra hörnet. Rötskadat virke byttes mot friskt virke lika befintligt. Även vindskivor och överliggare byttes mot nya i trä, lika befintliga, och rödfärgades. I viss mindre utsträckning kunde virket i vindskivorna återanvändas.

På vinden kunde konstateras att de två olika byggnadsdelarna håller på att glida isär i längsled vid taknocken. Den befintliga brädnocken var skadad vilket gjorde att det fanns en stor glipa vid nocken där regnvatten kunde komma in på vinden.

Figur 41. Skadad takfot på byggnadens baksida, södra hörnet. Foto: Helén Sjökvist.

Figur 42. På vinden syns ljusinsläpp därnocken saknas. Foto: Helén Sjökvist.

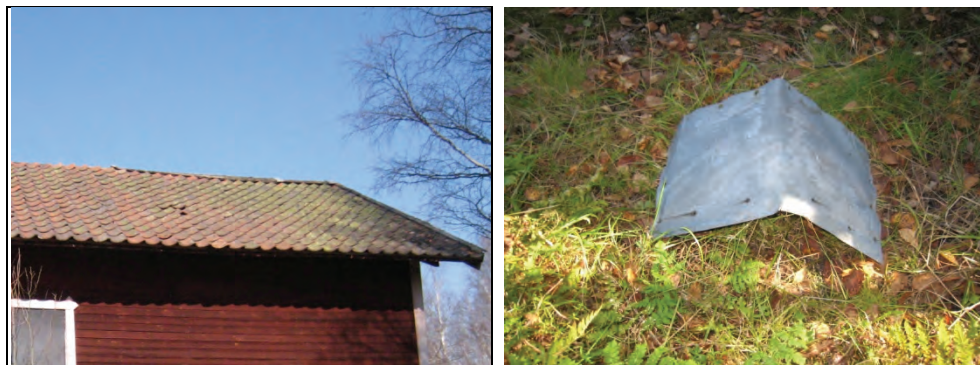
Den gamla brädnocken var kraftigt rötskadad. Underliggande konstruktion tycks dock inte varit angripen. Eftersom nocken inte är rak utan lutar från mitten och nedåt mot nordväst var det problematiskt att lägga bräder i långa längder. Ett sådant utförande skulle göra att det uppstod stora glipor på vissa ställen i nocken. Sedan tidigare har man använt sig av kortare längder som bundits samman med galvade plåtbitar som satts fast i nocken ovanifrån med spikförband. Utförandet blev därför likadant vid omläggningen. För att få ett resultat som blir så diskret som möjligt användes äldre galvad plåt som klippts i lagom bitar och skruvas fast i underlaget istället för att som tidigare spika. Nockbräderna är tjärade med dalbränd tjära som tillverkats av Bertil Haglund, Karbenning.

Figur 43. Skadade nockbrädor.

Figur 44. Exempel på de galvaniserade plåtar som tidigare bundit ihop nockens delar. Denna plåt är dock något bredare än vad övriga plåtar har varit.

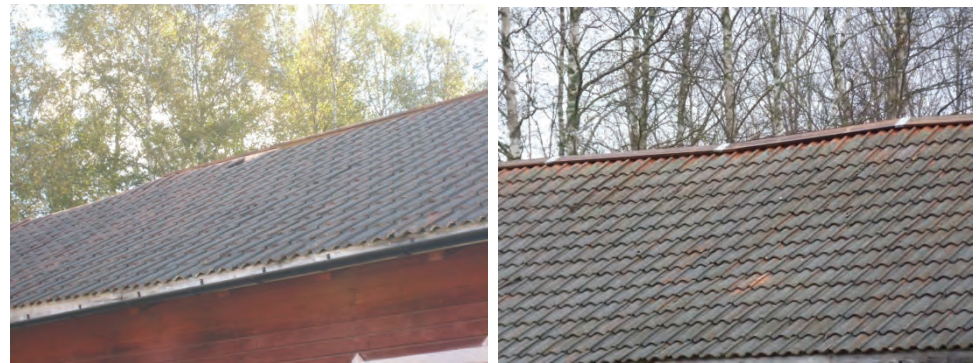
Figur 45. Till vänster i bild syns ett parti där brädnocken saknas. Jämför med figur 42 där samma plats syns från vinden. Foto: Helén Sjökvist.

Figur 46. Nocken i den nordöstra delen av byggnaden var väldigt krokig. Korta brädor fick bindas samman med äldre galvaniserad plåt för att få en nock som inte gav upphov till för stora gläpor

Önskemål fanns om att byta ut brädnocken mot en plåtnock av samma utförande som verkstaden. Då nocken sedan tidigare är av trä ansågs det dock vara ett avsteg från byggnadsminnesskyddet och nocken ersattes därför med en ny brädnock.

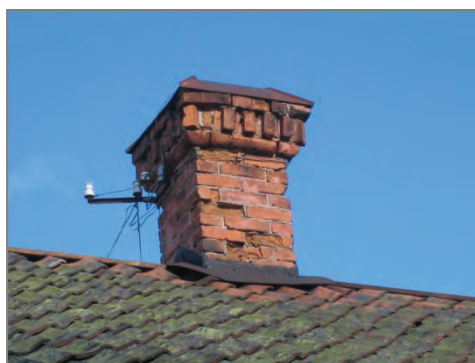
Figur 49. Frostsprängd skorsten. På sikt måste skorstenens beslagning åtgärdas.

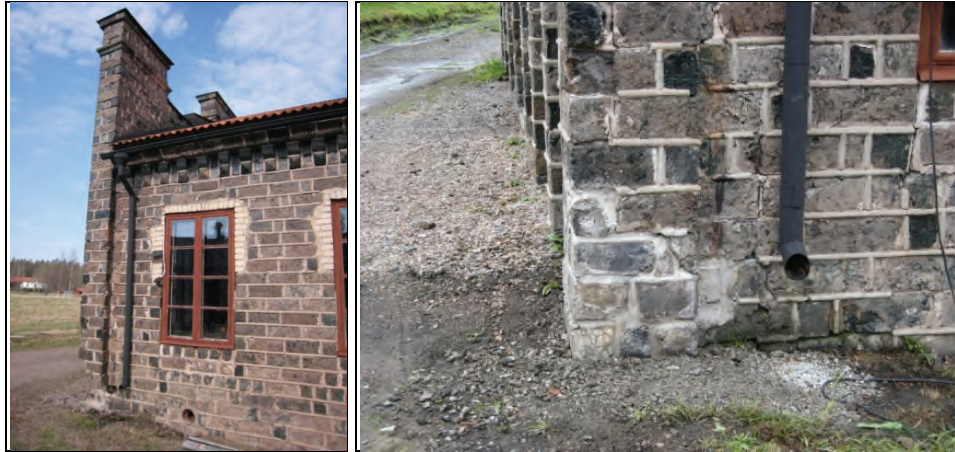
På verkstaden behövdes även det sydvästra hörnet åtgärdas. Slaggstenen hade i nedre delen av hörnet skadats i samband med snöröjning. Flera stenar saknades eller var skadade. Saknade slaggstenar ersattes med liknande slaggsten av okänt ursprung men med samma storlek som befintliga. Materialet hittades vid Kärrgruvans museum. Stenen fogades med kalkbruk medan de rundstrukna fogarna skulle utföras med ett bruk lika befintligt KC-bruk.

Figur 50. Hörnet på verkstadsbyggnaden har länge haft skador som uppkommit på grund av bland annat snöröjning. Foto: Helén Sjökvist.

Figur 51. Ny slaggsten på plats men fogarna ännu ej rundstrukna. Foto: Helén Sjökvist.
