Bernshammars herrgård

Fönsterrestaurering 2013

Antikvarisk rapport

Bernshammar 1:1
Heds socken
Skinnskattebergs kommun
Västmanland

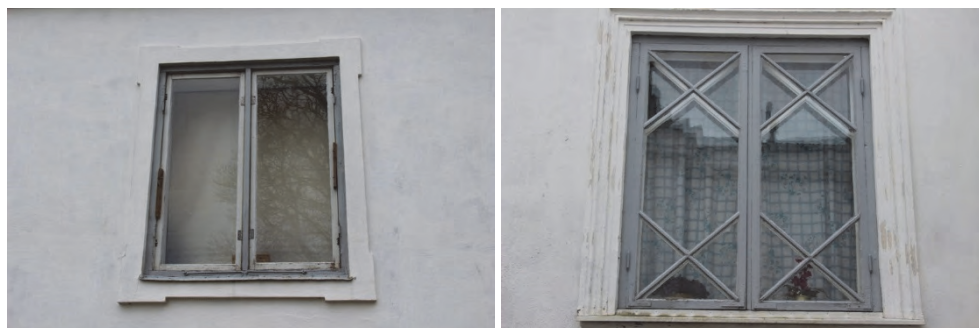
Figur 8. Tvåluftsfönster utan spröjs södra pochen före åtgärder. Foto: Lisa Skanser.

Figur 9. Fönster med krysspröjs, södra pochens innergård, före renovering. Foto: Lisa Skanser.

Bågarna har glasats ur och kittats om med linoljekitt. Kulturhantverkarnas färg i kulören NCS S5005-G80Y, halvblankt utförande, har använts. Man har kunnat återanvända hörnbeslagen efter rengöring från färg och, i förekommande fall, rostangrepp. De har sedan återmonterats fyllda med egentillverkat kitt. Hål efter beslag är uppborrade och pluggade där virket varit dåligt. Större sprickor är spacklade med linoljespackel.

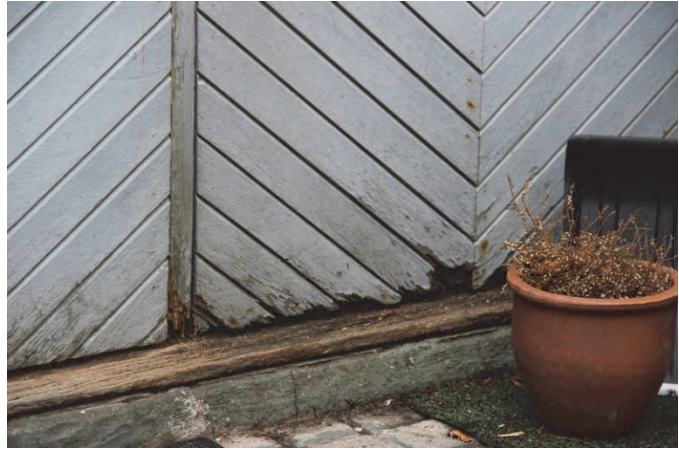
Figur 11. Rötskador på dörr södra pochén, innergården, före renovering. Foto: Lisa Skanser.

Fönstren mot innergården var i gott skick och inga lagningar har utförts. På dörrarna har några lagningar utförts i nederkant. Dörrbladen till pochens västra entré har fått mindre lagningar utförda. Södra huvudentrén, är försedd med överljusfönster Detta har dubbla glas med list emellan. Yttre glaset byttes då det gamla sprack vid urtagning.

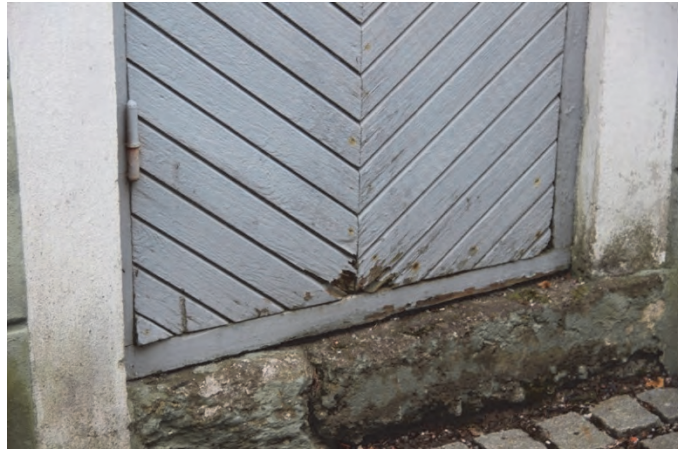
Figur 13. Rötskador på dörr södra pochén, innergården, före renovering. Foto: Lisa Skanser.

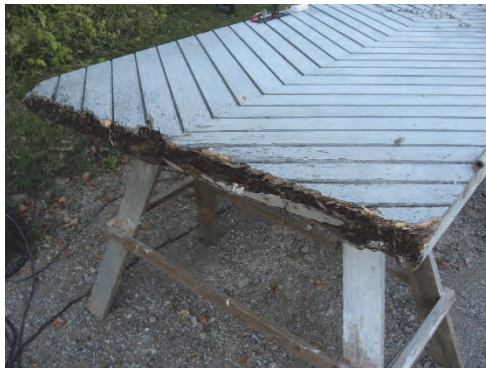
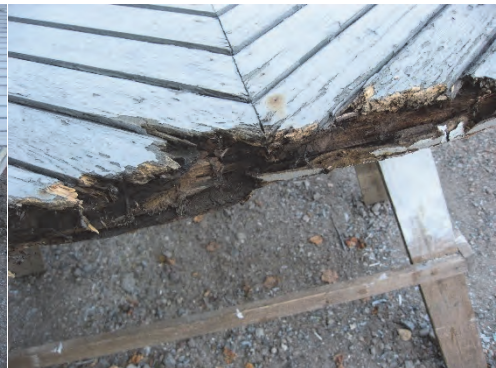
Figur 14 och 15. Åtgärdande av skador på ett av södra pochéns dörrblad. Foto: Louise Lorichs/Gunnar Härén.

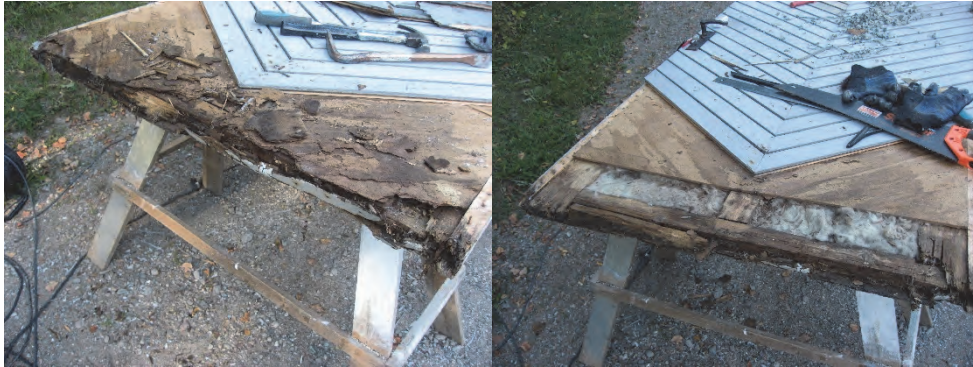
Figur 16. Åtgärdande av skador på ett av södra pochens dörrblad. Foto: Louise Lorichs/Gunnar Härén.

Figur 17. Äldre mineralullsisolering i dörrbladet. Foto: Louise Lorichs/Gunnar Härén.

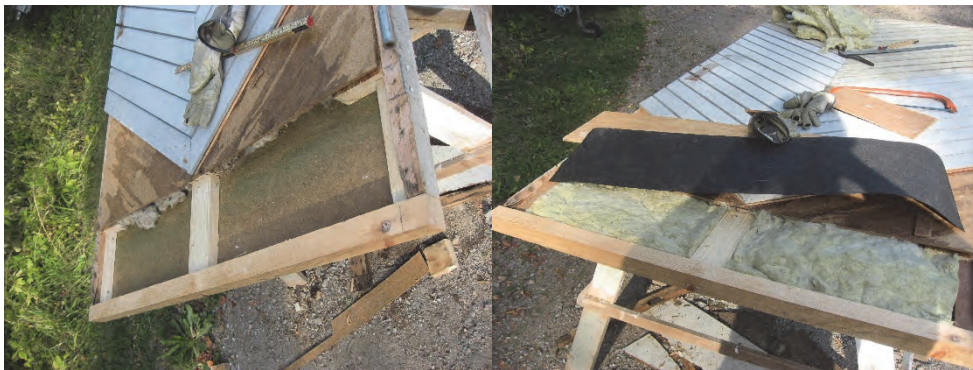
Figur 18. Åtgärdande av träram. Foto: Louise Lorichs/Gunnar Härén.

Figur 19. Ny isolering i dörrbladet. Foto: Louise Lorichs/Gunnar Härén.

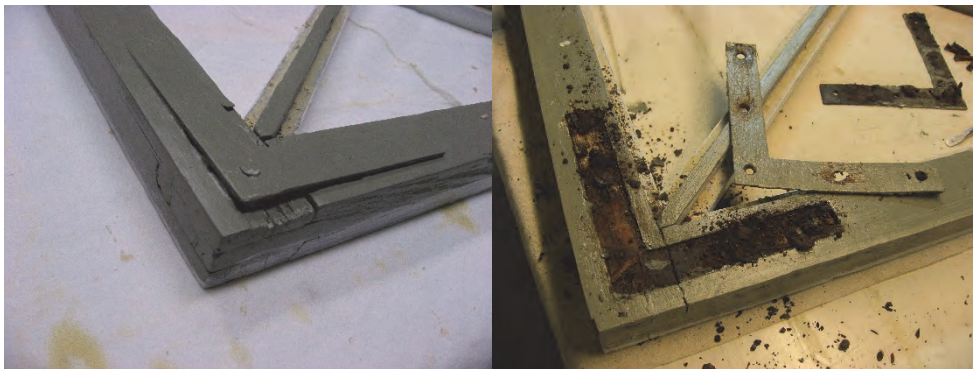
Figur 20. Hornjärnen på krysspräjsat fönster har lossnat före åtgärder. Foto: Louise Lorichs/Gunnar Härén.

Figur 21. Rost från hornjärnet samt rötskador vid skruvhål. Foto: Louise Lorichs/Gunnar Härén.

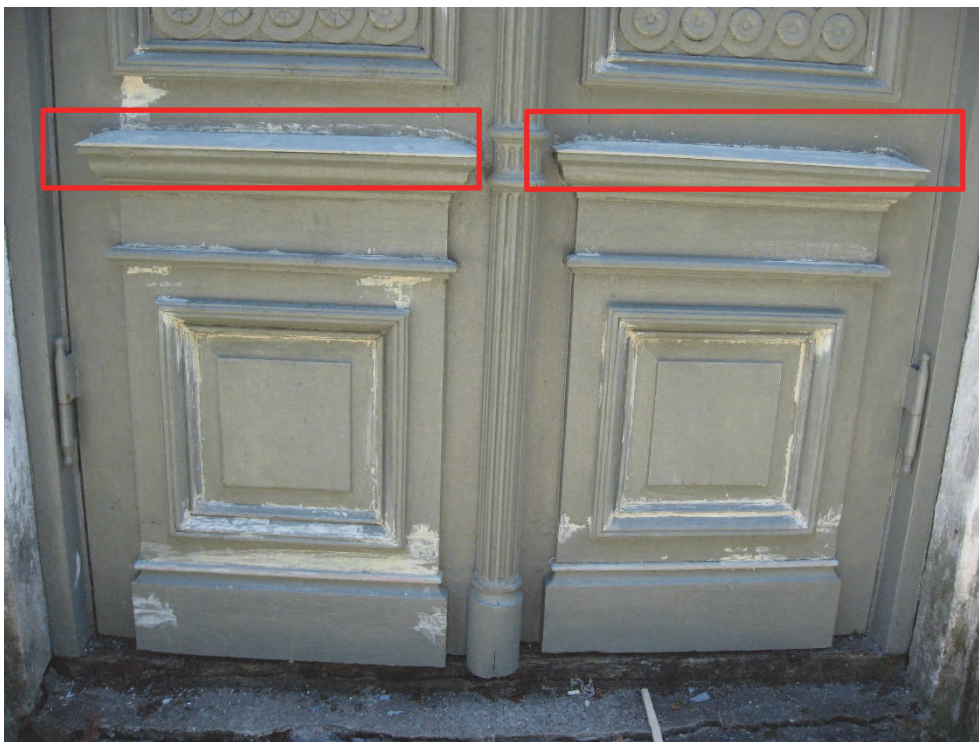
Figur 28. Kittlagningar på dörrblad samt utbytta överliggande lister till spegelparti (markerat).
Norra pochens västra entré. Foto: Louise Lorichs/Gunnar Härén.

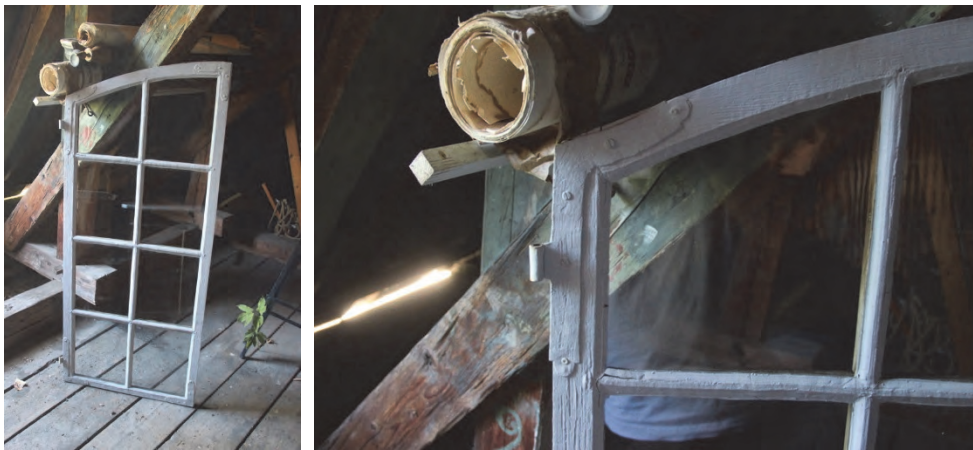
Figur 42. Vindsfönster urplockat men ej åtgärdat. Foto: Lisa Skanser.

Figur 43. Hörnjärn på urplockat vindsfönster. Foto: Lisa Skanser.

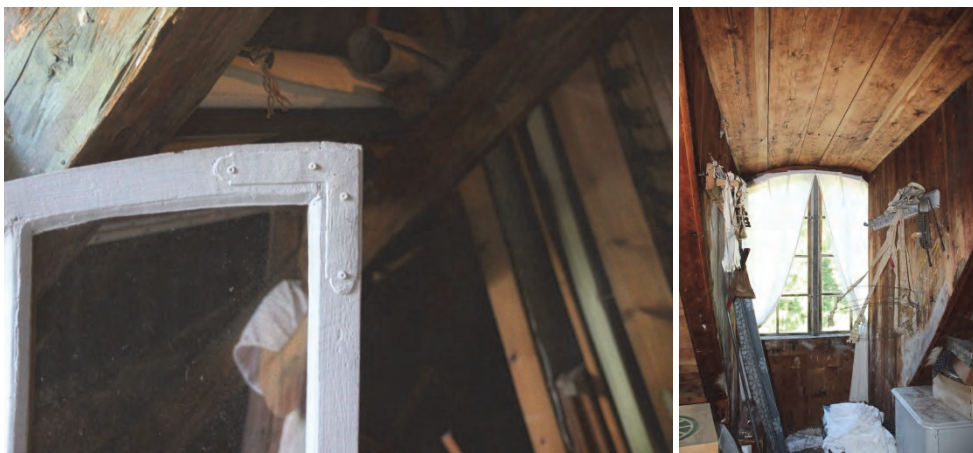
Figur 44. Hörnjärn på vindsfönster innan åtgärd. Foto: Lisa Skanser.

Figur 45. Fönsternisch på vinden. Fönsterbågarna är inte målade på insidan. Foto: Lisa Skanser.

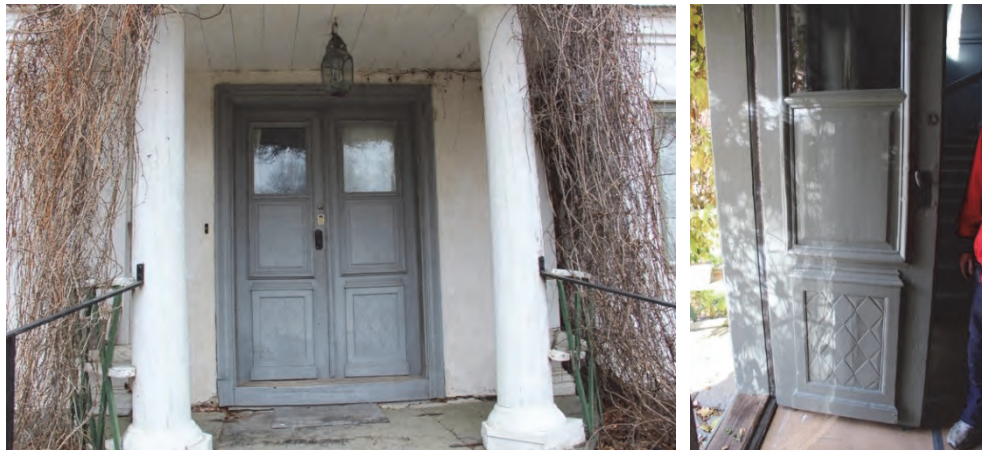
Figur 48. Västra entrén före åtgärder. Foto: Lisa Skanser.

Figur 49. Västra entrén efter åtgärder. Foto: Lisa Skanser.

Den västra fasadens entré har på insidan endast rengjorts. Färgskikten på dörrens insida är tjocka och hårda. Vid en bortskrapning av dessa befarades annars spåren av handhyvling försvinna eller skadas. En spricka i ena glaset ledde till att ena glaset fick bytas ut till återanvänt glas.

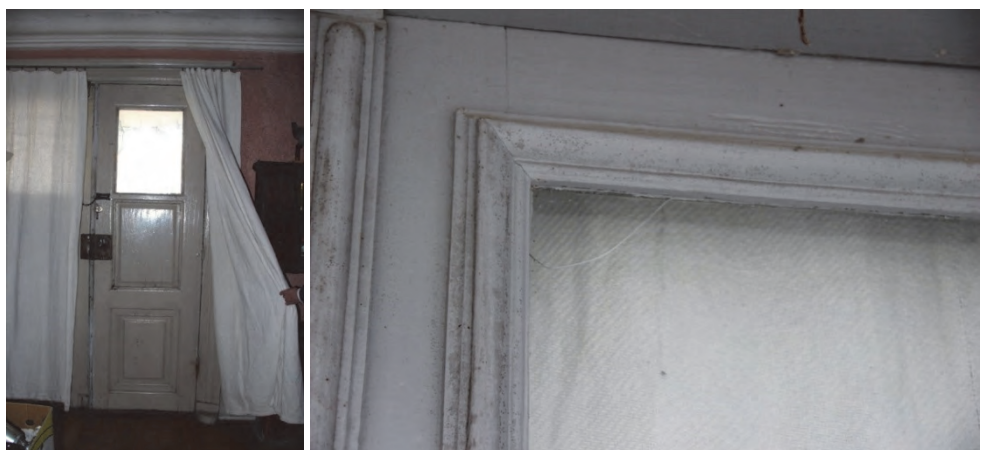
Figur 50. Västra entréns insida har endast rengjorts. Foto: Lisa Skanser.

Figur 51. Sprucket glas i västra entrén före åtgärder. Foto: Lisa Skanser.

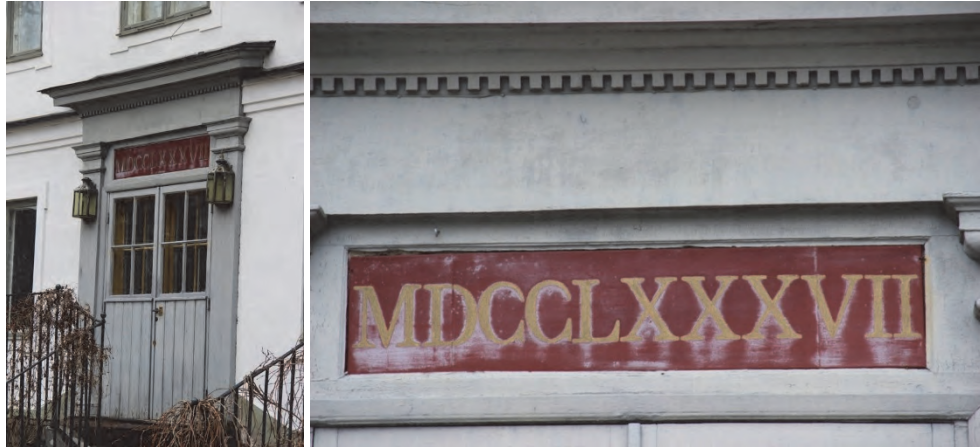
Figur 55. Östra entrén före åtgärder. Nedre delen av dörrbladen täcks med en modern, fasspontad panel. Foto: Lisa Skanser.

Figur 56. Portikens årtalstavla med uppförandeåret i romerska siffror. Foto: Lisa Skanser.

Stora entrén på östra fasaden har genomgått en utseendemässigt större förändring. Den nedre delen av dörrbladens yttersida har bytts från en fasspontad panel till en slät, spontad panel, vilket ger en något annorlunda karaktär. Efter önskemål från ägarna har porten även återigen färgats gul, till skillnad från den tidigare grå kulören. Den gula kulören har förekommit på entrépartiet fram till år 1988 då det färgades grått.

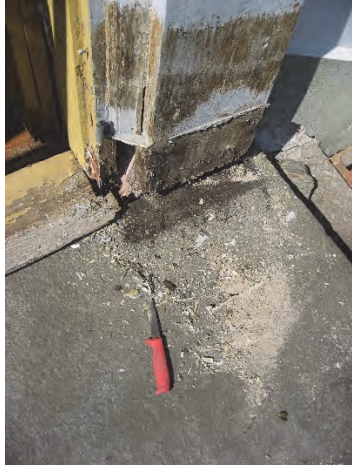
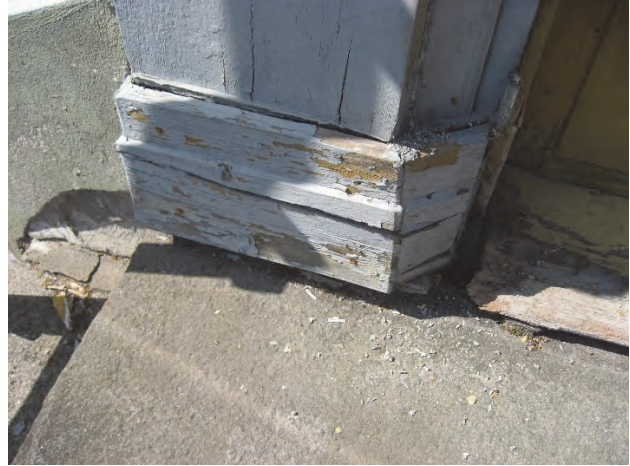
Figur 64. Rötskador i karmens nedre del, norra sidan. Foto: Louise Lorichs/Gunnar Härén.

Figur 65. Sockellist södra delen av karmen. Foto: Louise Lorichs/Gunnar Härén.

Portikens nedre delar hade omfattande rötskador och sockeln demonterades. Innanförliggande partier lagades och sockeln, som hade spår av tidigare lagningar, ersattes med nytt virke. Även tröskeln var skadad och byttes till nytt virke. Den gula kulör man först tog fram har NCS-kulör S1070-Y10R. Några mindre nyansskillnader provströks därefter. Färdigställande skall göras först våren 2014.

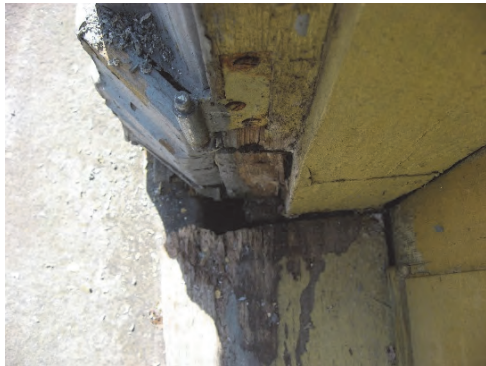
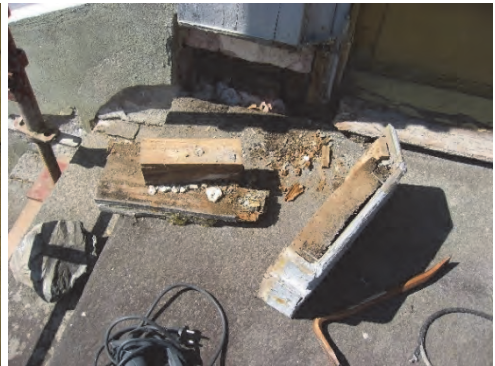
Figur 66. Rötskador i anslutningen mellan trappa och tröskel. Foto: Louise Lorichs/Gunnar Härén.

Figur 67. Rötskador i karmens nedre del, tidigare lagningar och innanför liggande mycket rötskadade partier. Foto: Louise Lorichs/Gunnar Härén.

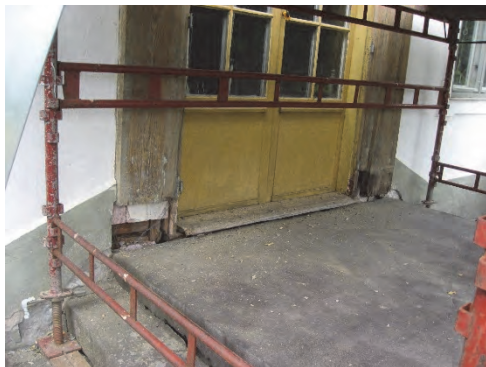
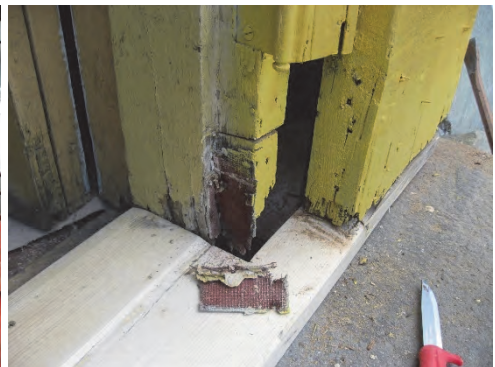
Figur 68. Rötskadade partier bortrensade. Foto: Louise Lorichs/Gunnar Härén.

Figur 69. Ny tröskel. Foto: Louise Lorichs/Gunnar Härén.

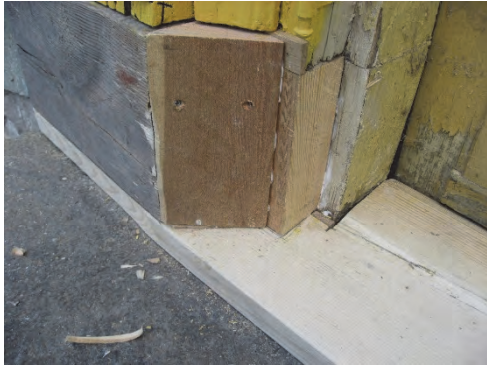
Figur 70. Ny tröskel och ny sockel till portiken. Foto: Louise Lorichs/Gunnar Härén.
