# Tillberga kyrka

## Ny larmanläggning

Antikvarisk rapport

Tillberga by 7:1  
Tillberga socken  
Västerås kommun  
Västmanland

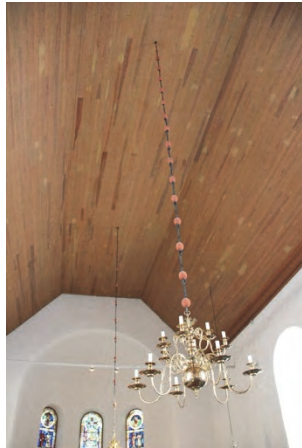
*Figur 5. Långhustaket före åtgärder. Foto: Lisa Skanser.*

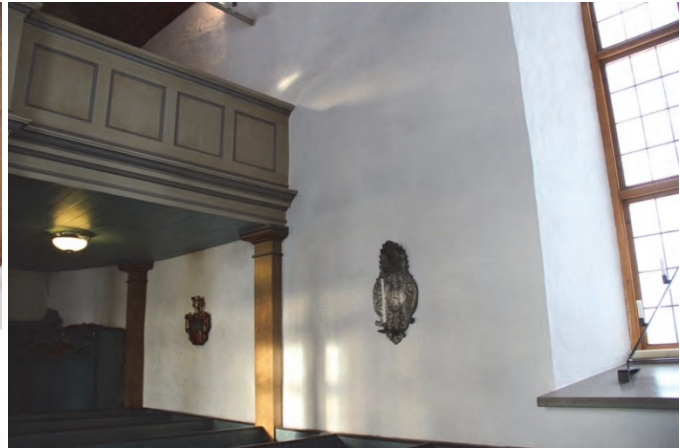
*Figur 6. Läktaren före åtgärder. Foto: Lisa Skanser.*

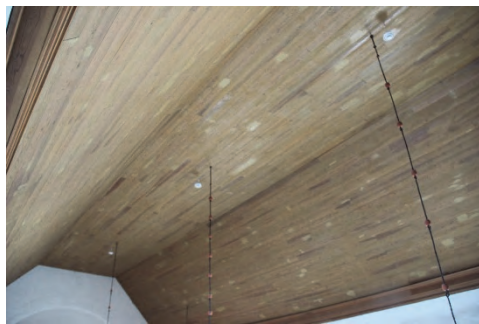
*Figur 7. Långhustaket med nya branddetektorer. Foto: Lisa Skanser.*

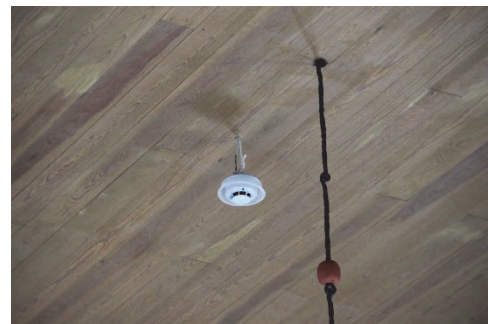
*Figur 8. Närbild på ny branddetektor i långhusets tak. Foto: Lisa Skanser.*

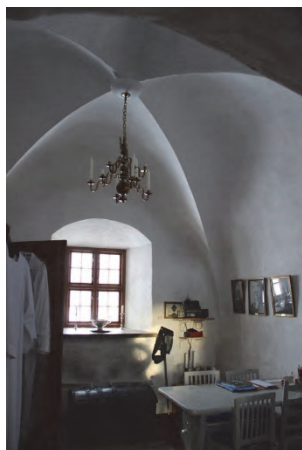
*Figur 9. Sakristians valv med ljuskrona. Eldragningen till ljuskronan var inbilad i putsen. Foto: Lisa Skanser.*

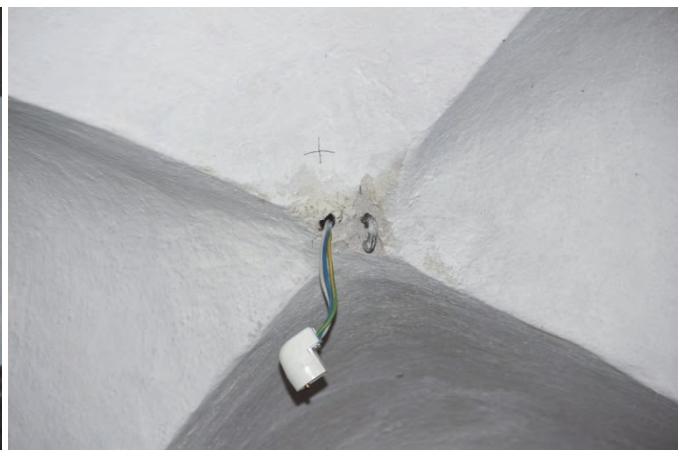
*Figur 10. Sakristians valv. Kryss markerar ny planerad håltagning. Foto: Lisa Skanser.*

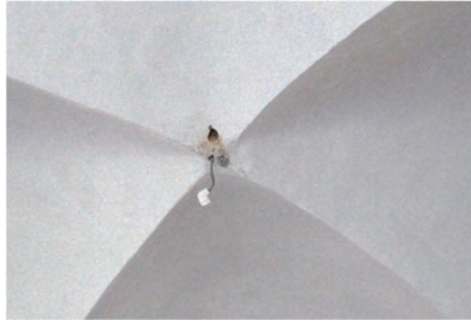
Figur 12. Ny håltagning i sakristians valv. Foto: Lisa Skanser.

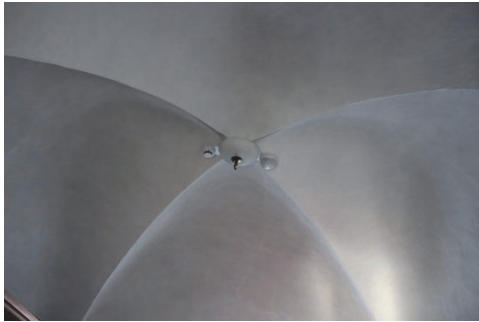
Figur 13. Brand- och rörelsedetektor placerat i sakristians valv. Foto: Lisa Skanser.

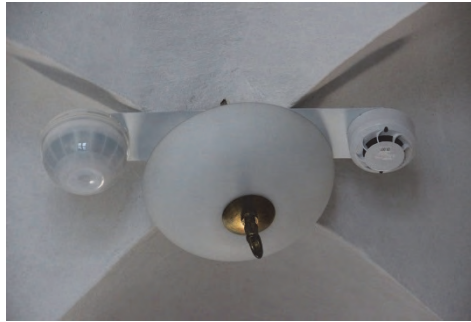
Figur 14. Närbild på Brand och rörelsedetektor som placerats på en arm. Foto: Lisa Skanser.

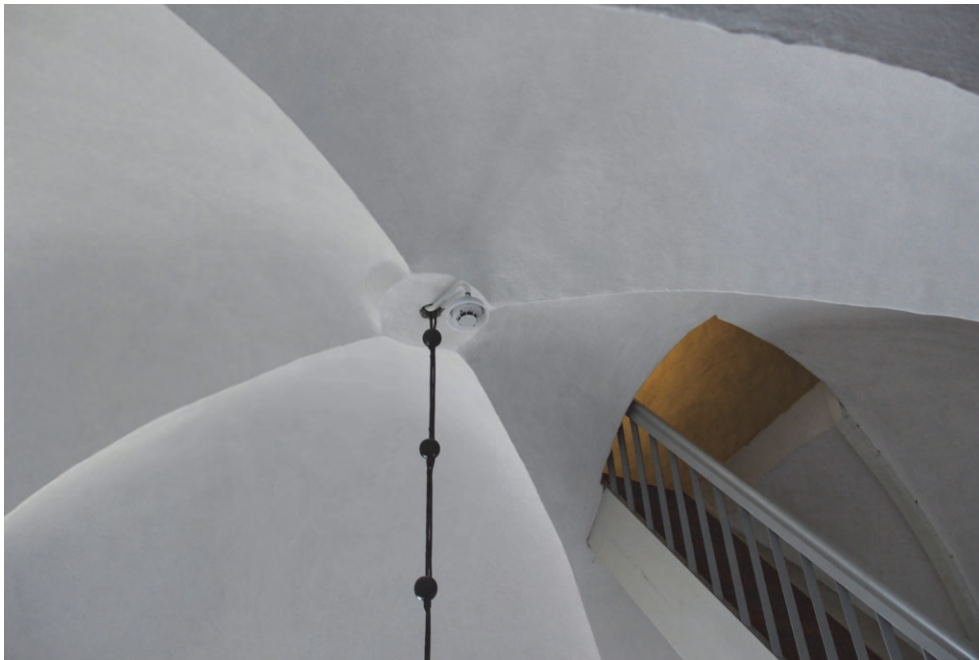
Figur 15. Branddetektor i vapenhuset. Foto: Lisa Skanser.

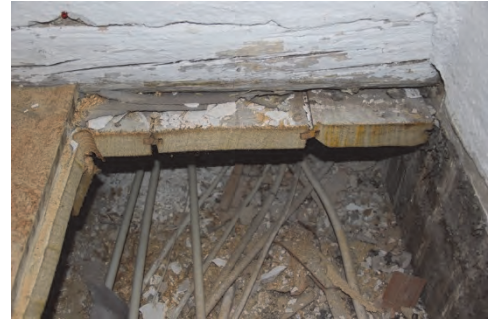
Figur 17. Lucka upptagen i samma hörn. Trägolvet med lös spont.

Undersökning för möjlig väg för nytt kablage. Visade sig inte vara möjligt att komma fram den vägen pga kraftiga golvhjälkar. Foto: Lisa Skanser.

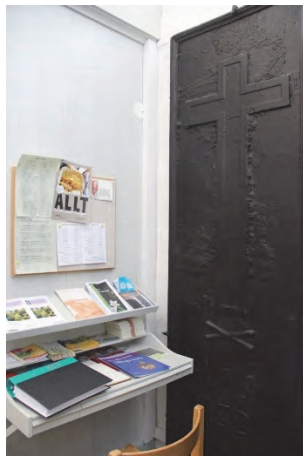
Figur 20. Nyttillkommen kabellåda i hörn mot WC. Foto: Lisa Skanser.

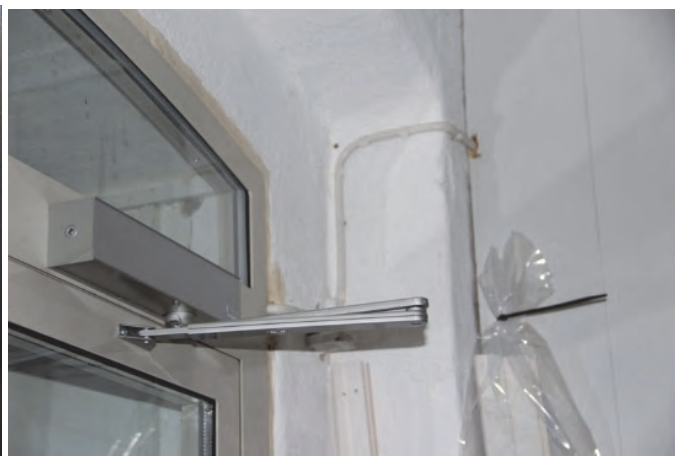
Figur 21. Ny dörrstängare med brytare monterad i vindfång. Foto: Lisa Skanser.

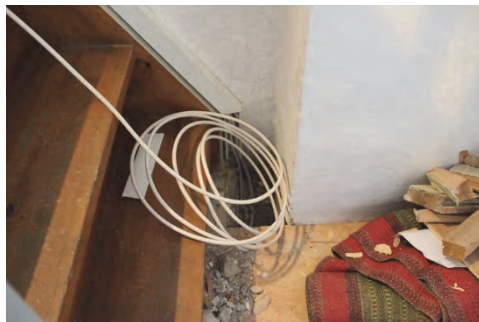
Figur 22. Eldragningar vid läktartrappa tornplan 1. Foto: Lisa Skanser.

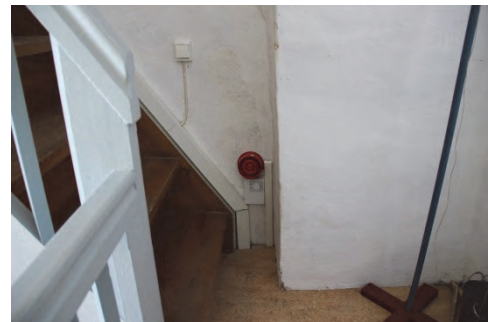
Figur 23. Brandsirén placerad vid läktartrappa. Foto: Lisa Skanser.

vapenhuset, placering intill dörrpost och synlig kabel upp till kabeldragning under tak. En brandsiren har monterats vid läktartrappan. Ytterligare en siren är placerad i tornet.

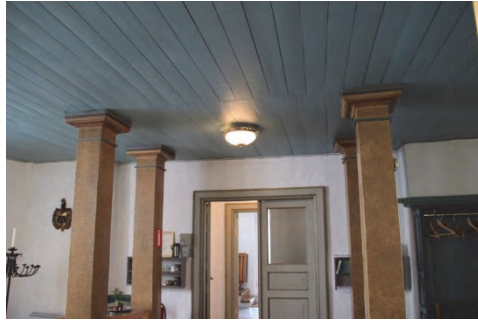
Figur 25. Utrymmet under läktaren före åtgärder, över dörren är kablar dragna synligt. Foto: Lisa Skanser.

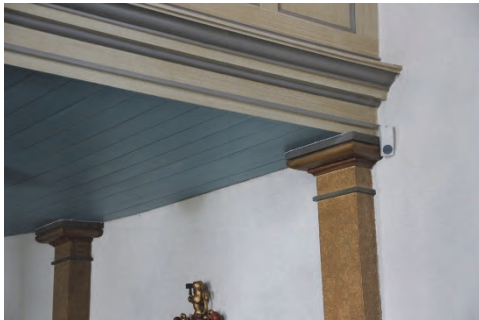
Figur 26. Rörelsedetektor placerad i anslutning till läktarbarriär. Foto: Lisa Skanser.

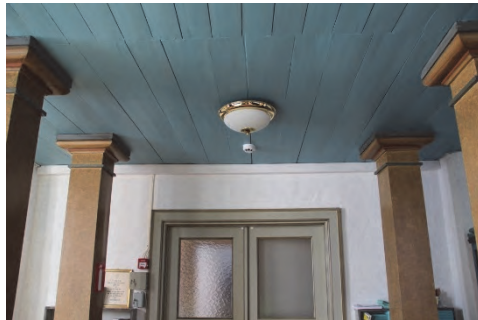
Figur 27. Branddetektor placerad under läktaren. Nya kablar har förlagts tillsammans med äldre över dörr men klätts in i en smal kabellåda. Foto: Lisa Skanser.

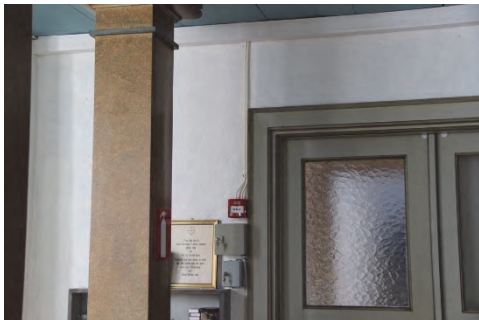
Figur 28. Larmknapp placerad under läktaren tillsammans med äldre installationer. Foto: Lisa Skanser.

Röd brandlarmsknapp är placerad på väggen i kyrkorummet under läktaren mot

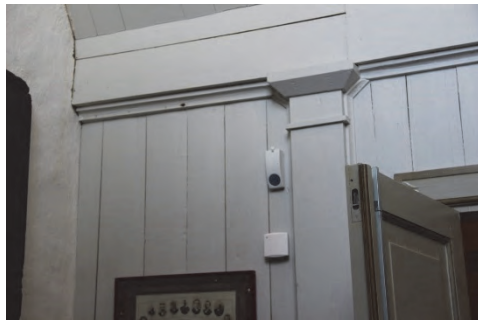
Figur 29. Rörelsedetektor i vapenhuset. Foto: Lisa Skanser.

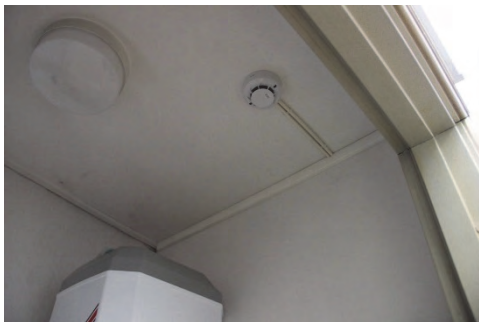
Figur 30. Branddetektor på WC i vapenhuset. Foto: Lisa Skanser.

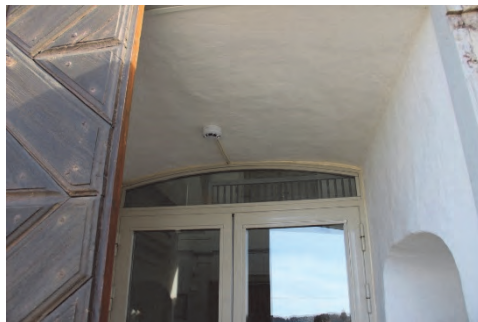
Figur 31. Branddetektor i vindfång till vapenhuset. Foto: Lisa Skanser.

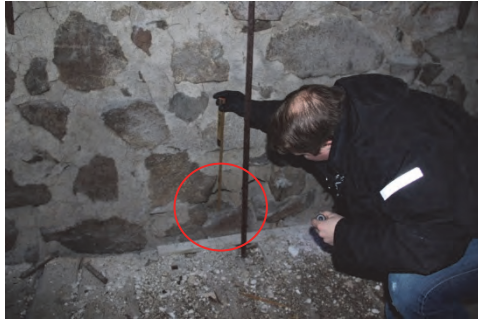
En håltagning för kabelkanalisation genom tornväggen mellan långhusets vindsutrymme och tornet var planerad. Till en början var det tänkt att håltagningen mellan vind och torn skulle hamna mitt på väggen i tornplan 3. Det visade sig vid inspektion av vinden att det i väggen sedan tidigare fanns ett hål vilken mynnade under trappan på tornplan 2. Kanalisationen förlades därför dit. Befintligt hål var förmodligen till större delen endast en naturligt uppkommen hålighet vid murningen och var inte helt genomgående eller helt rakt. Kärnborring utfördes därför genom väggen.

Figur 32. Befintlig håltagning i vägg mellan vind och torn. Sett från vind. Ej helt genomgående. Hålen fick borras upp sista biten från tornet mot vind. Foto: Lisa Skanser.

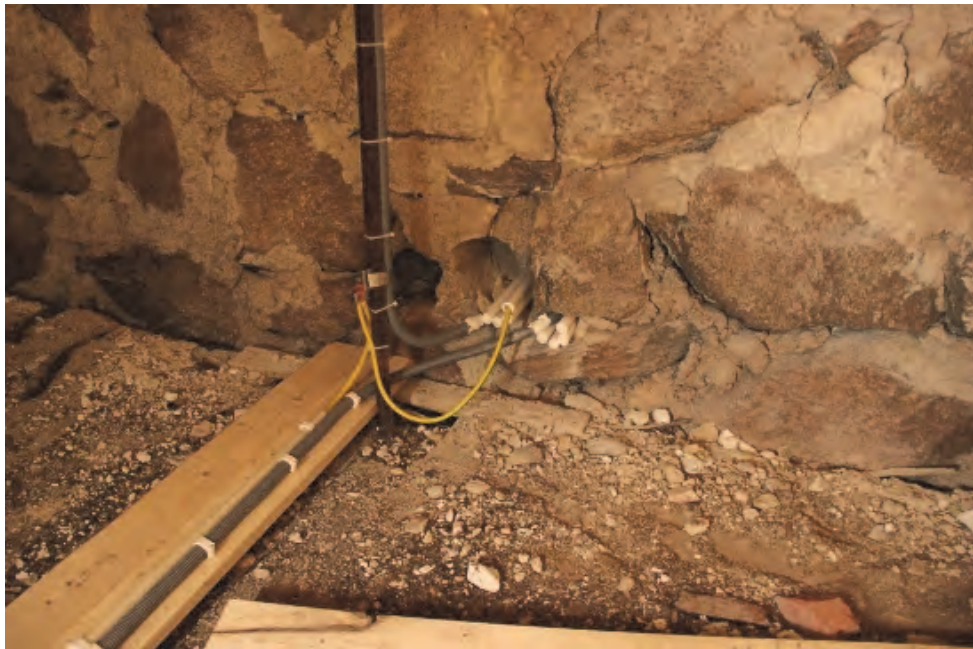
Figur 34. Håltagning och eldragningar mellan torn och vind, samt ny kabelbräda. Foto: Lisa Skanser.

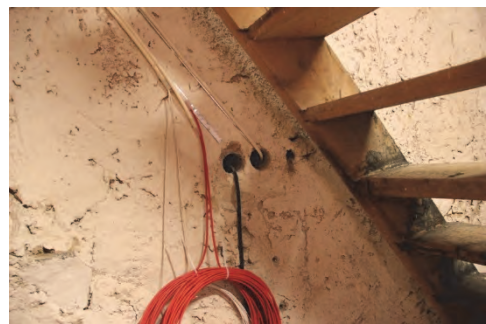
Figur 36. Kärnborrning utförd. Foto: Lisa Skanser.

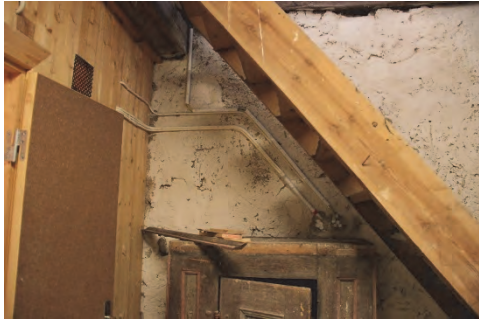
Figur 37. El- och brandkablar dragna till vindsutrymmet. Foto: Lisa Skanser.

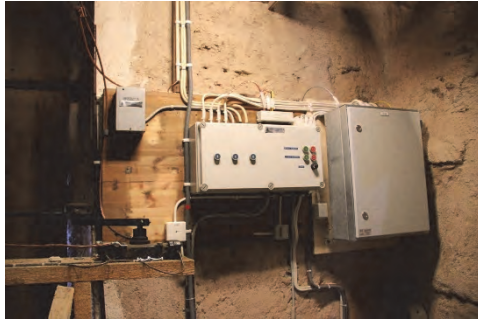
Figur 38. Tornrum plan 5. Nya installationer. Foto: Lisa Skanser.

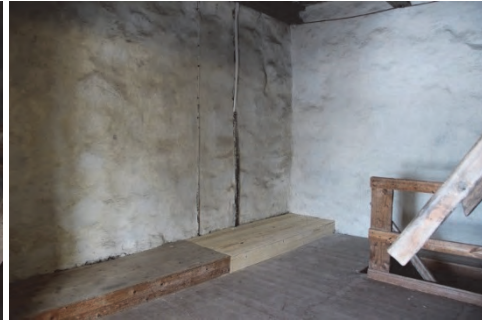
Figur 40. Den gamla, uppbyggda trälådan döljer en del av tornmuren. Man hade tänkt lägga eldragningar i denna och tog upp delar. En gammal kabel demonterades. Nya eldragningar gjordes emellertid sedan på motsatt sida av rummet. Trälådan har delvis gjorts om. Foto: Lisa Skanser.

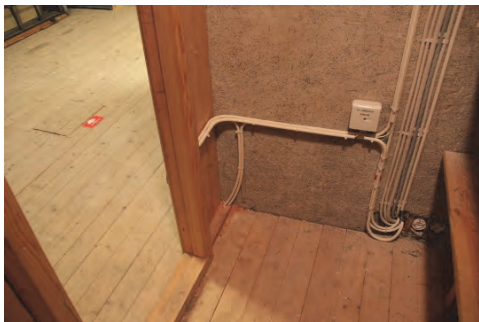
Figur 41. Skrubbs tornplan 2 eldragningar. Foto: Lisa Skanser.

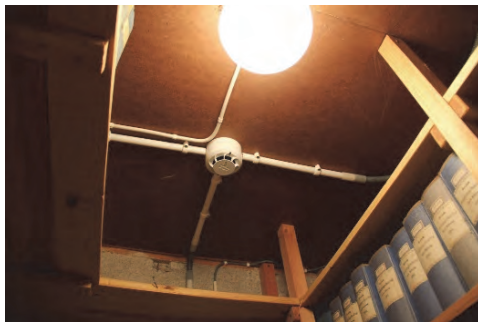
Figur 42. Detektor skrubbs tornplan 2. Foto: Lisa Skanser.

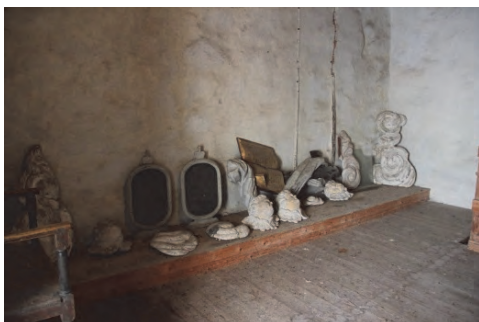
Figur 43. Kabeldragning på vägg och löst placerade föremål före åtgärder. Foto: Lisa Skanser.

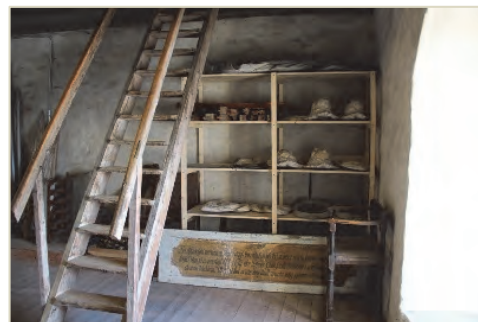
Figur 44. Föremålen gick igenom av konservator. Byggtreprenören iordningställde en ny hylla och föremålen fick ny placering. Foto: Lisa Skanser.

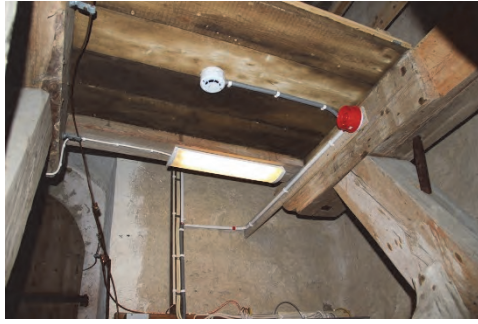
Figur 45. Brandsiren och detektor i tornet. Foto: Lisa Skanser.

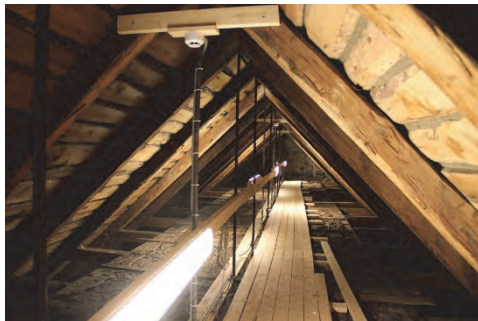
Figur 49. Nya landgångar med räcke på vinden. Foto: Lisa Skanser.

För framtida åtkomst till installationerna på vinden har gångbryggor monterats där. En takstege från Lindab, för säker åtkomst till taklucka på sakristietaket, har också monterats.

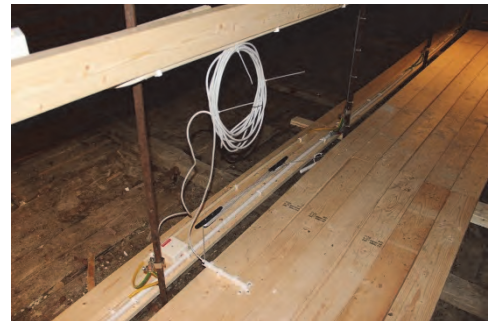
Figur 50. Kabelbräda vid sidan om landgång. Foto: Lisa Skanser.

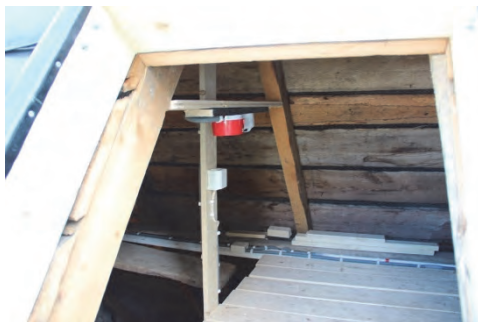
Figur 51. Detektor och siren på vinden till sakristian. Foto: Lisa Skanser.

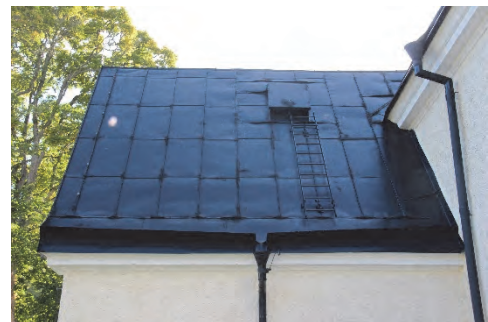
Figur 52. Ny takstege till lucka på sakristians tak. Foto: Lisa Skanser.
