Kumla kyrka

Omläggning av kyrkogårdsmur

Antikvarisk rapport

Kumla Klockargård 1:12

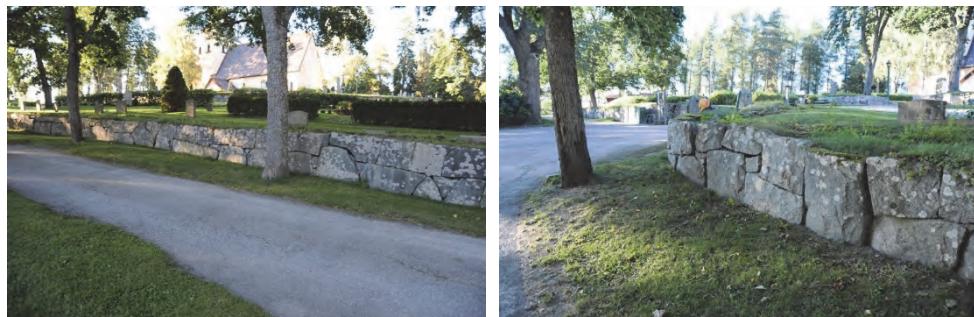
Figur 11. Södra muren före omläggning. Foto: Svensk Klimatsyrning.

Figur 12. Södra muren, strax öster om södra kyrkogårdssentrén, före omläggning. Stenarna skjuter ut
Foto: Svensk Klimatsyrning.

Muravsnittet i etapp b har plockats ned helt. Skalmuren återlades så långt det gick på samma sätt som tidigare. Den mindre fältstenen som ligger som fyllning harrensats från jord och återlades. Ytterligare sten har körts till platsen från en näraliggande täkt. Grunden, som är nedgrävd under marknivån, består av skärviga, mellanstora stenar. Dessa ligger kvar orörda då omläggningen inte ansågs nödvändig. Skalmuren utförs lika befintligt utförande som en kallmur. Ingen dubbning mellan stenarna genomfördes. Någon enstaka sten har kompletterat skalmuren där någon glipa uppstått. Singel och markduk har tillkommit för att minska risken för tjälskador. Muren har täckts med krossten, av en storlek som ett par knytnävar. Då detta ur estetisk och antikvarisk synvinkel inte ansågs vara lämpligt täcktes muren med sedum.

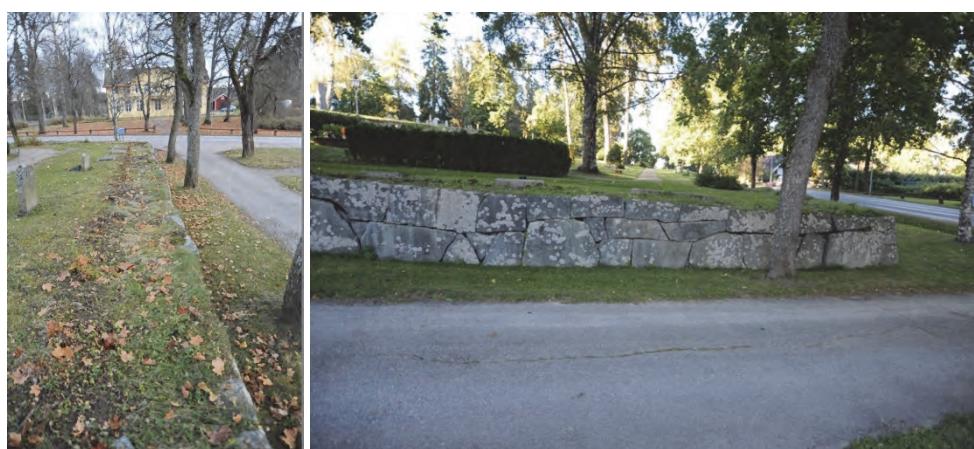
Figur 13. Södra murens ovansida sedd mot öster före omläggning. Foto: Svensk Klimatsyrning.

Figur 14. Södra muren, östligaste delen, före omläggning. Foto: Svensk Klimatsyrning.

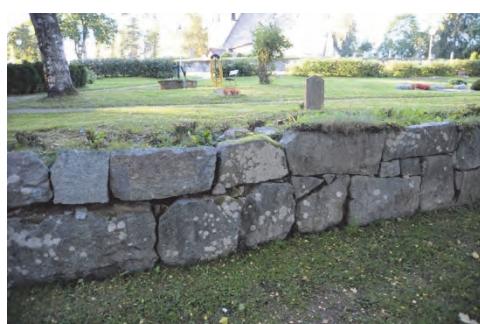
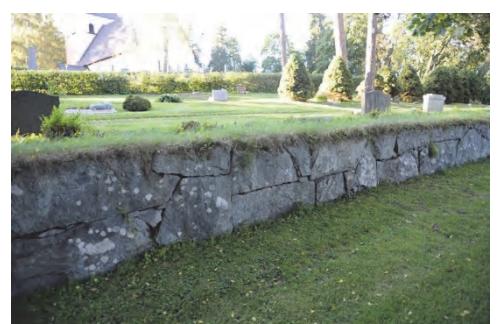
Figur 19. Västra murens södra del med sättningar före omläggning. Foto: Svensk Klimatsyrning.
Figur 20. Västra murens södra del före omläggning. Foto: Svensk Klimatsyrning.

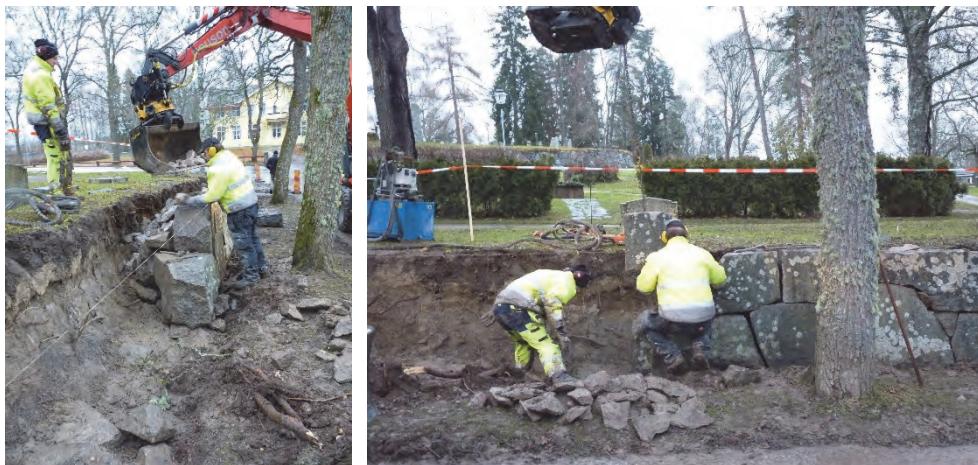
Figur 23. Omläggning av den södra muren. Utrymmet bakom skalmuren återfylls med i huvudsak befintligt stenmaterial. Foto: Helén Sjökvist.
 Figur 24. Omläggning av den södra muren. Foto: Helén Sjökvist.

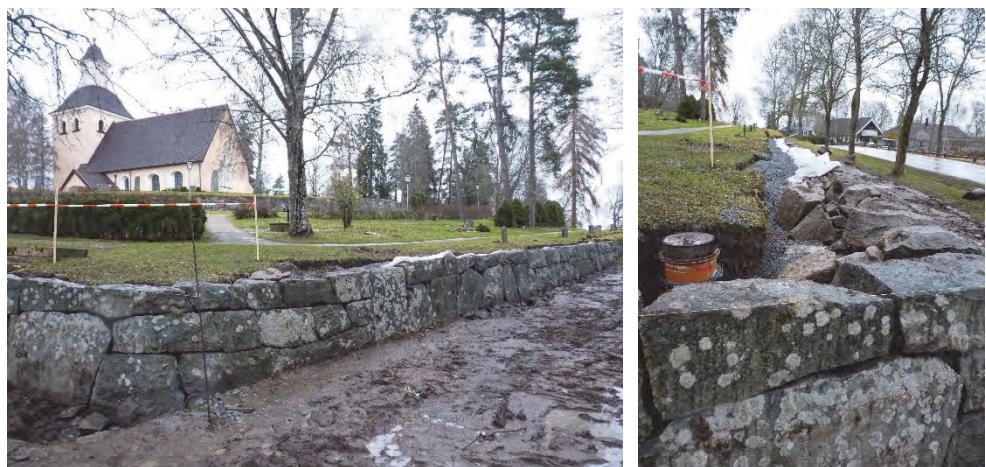
Figur 29. Västra muren omlagd. Foto: Helén Sjökvist.
Figur 30. Västra muren omlagd. Utrymmet bakom skalmuren är delvis fyllt med singel och en markduk är lagd mellan singel och muren. Foto: Helén Sjökvist.

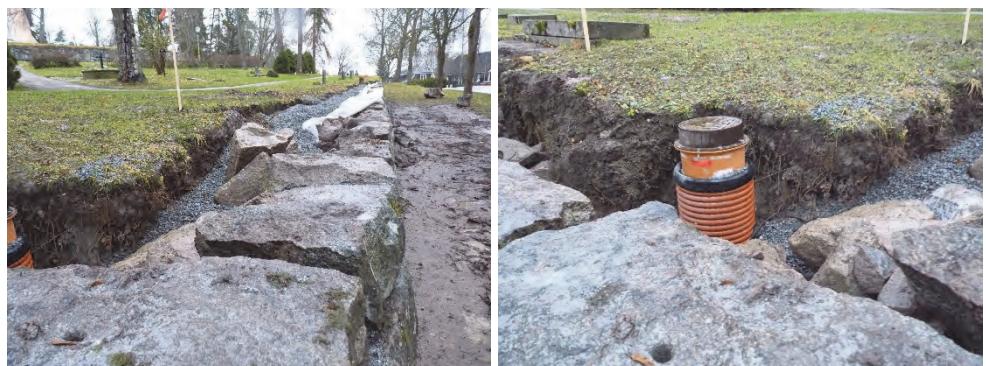
Figur 31. Östra muren omläggning pågår. Till vänster i bilden anas en ny tillkommen brunn. Foto: Helén Sjökvist.
Figur 32. Ny brunn i sydöstra hörnet. Foto: Helén Sjökvist.

I murens sydöstra hörn har en brunn anlagts, vilken är tänkt att föra bort dagvatten från murpartiet och för att minska vattentrycket i detta hörn av kyrkogården. Från brunnen förs vattnet ut under södra muren.

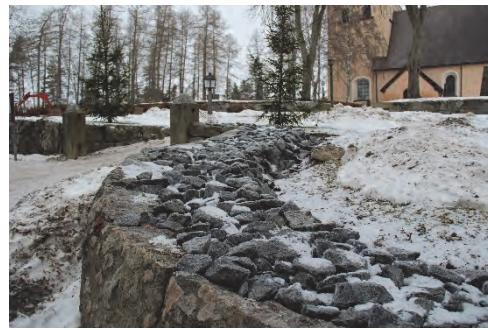
Figur 34. Som artäckning över muren lades till en början stenar som inte stämde med murens tidigare karaktär. Foto: Helén Sjökvist.

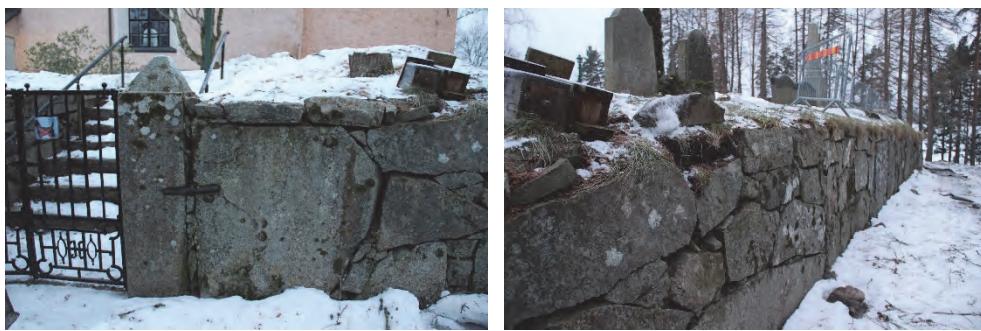
Figur 44. Grindöppning före åtgärder.

Figur 45. Urfallna stenar i muren strax väster om grindöppning.

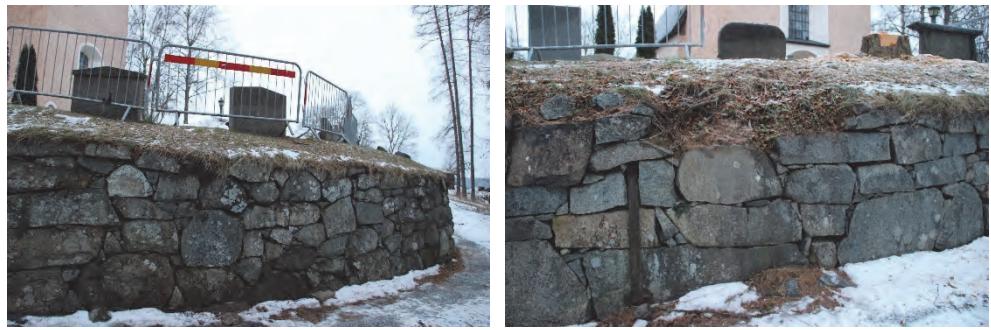
Figur 47. Kyrkogårdsmurens norrvästra hörn sedd från norr före åtgärder.

Figur 48. Kyrkogårdsmurens nordvästra del sedd från väster före åtgärder. Urfallna stenar i murens krön. Foto: Helén Sjökvist.

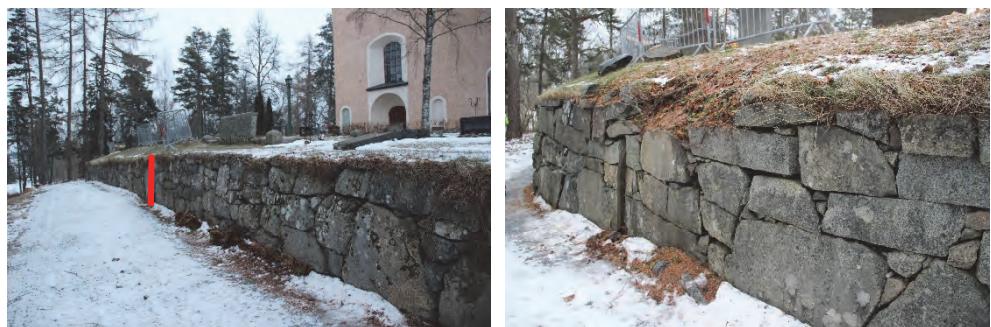
Figur 49. Västra kyrkogårdsmuren före åtgärder. Efter den röda linjen skall den nya stödmuren vinklas ut. Foto: Helén Sjökvist.

Figur 50. Västra kyrkogårdsmuren före åtgärder.

Muren har försetts med en stödmur från västra murens mitt, runt om det nordvästra hörnet och i princip fram till norra entrén. En större sten som sedan tidigare redan var något lite snedställd, strax söder om tornet, fick utgöra gränsen (se figur 42). Från denna sneddades muren ut ytterligare cirka 1,5 meter.

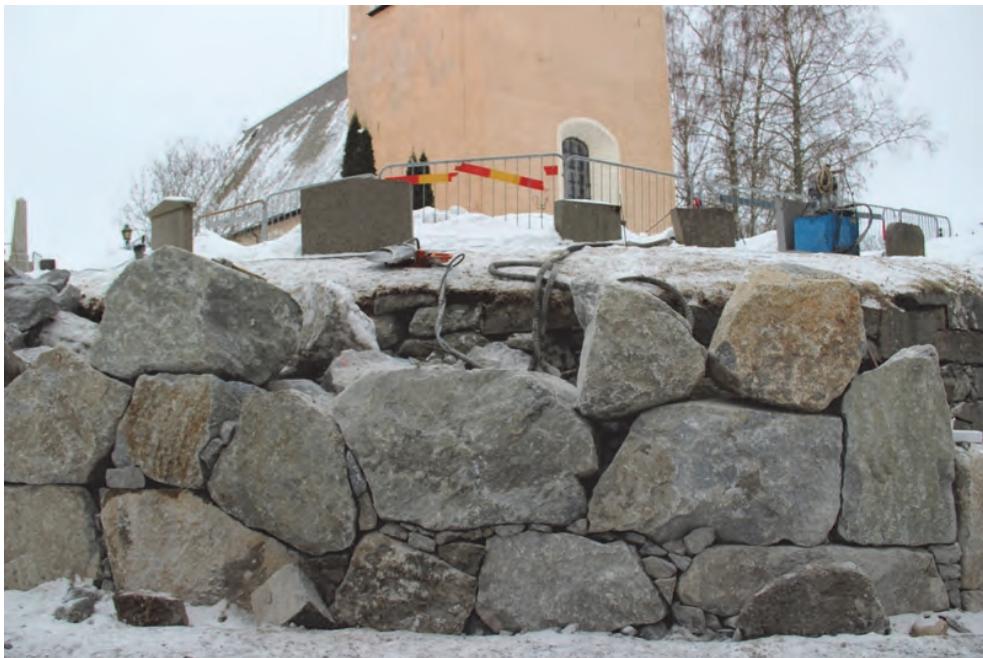
Figur 52. Murning av stödmuren i det nordvästra hörnet pågår. Den äldre muren ligger kvar bakom. Den nya muren har i huvudsak betydligt större och något rundare stenblock än den äldre muren. Andelen små mellanliggande skolstenar är också betydligt större än tidigare. Foto: Lisa Skanser.

Den nya stödmuren i nordväst har fått en något annan karaktär än den ursprungliga muren. Den har i huvudsak större och även något rundare stenblock än den äldre, bakomliggande muren. Andelen små mellanliggande skolstenar är också betydligt större än tidigare.

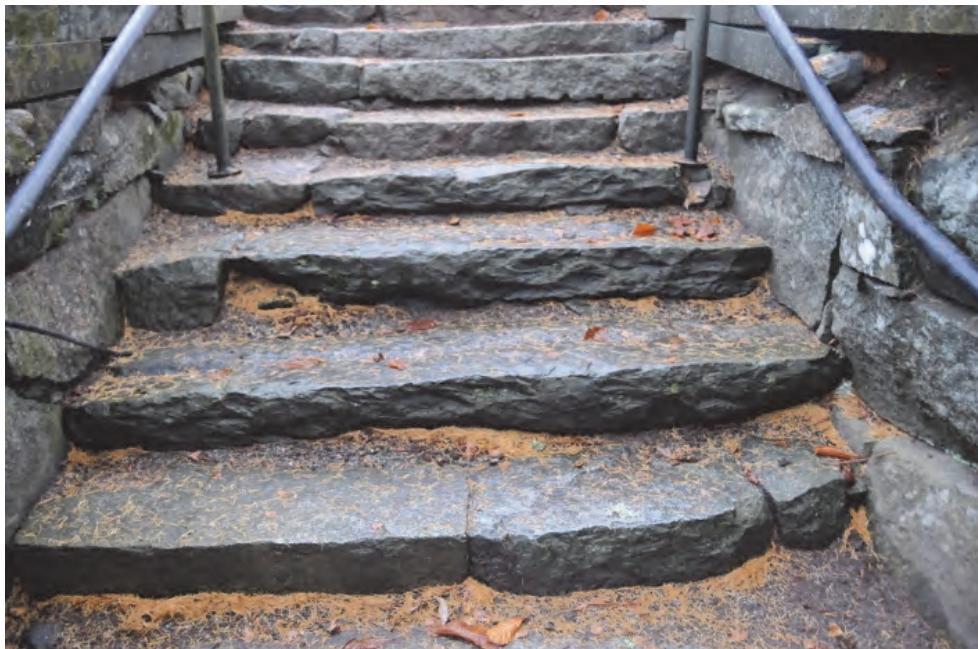
Figur 71. Trappans steg före åtgärder. Foto: Svensk Klimatsyrning.

Norra kyrkogårdstrappan var tänkt att ligga kvar med vissa justeringar. Samma material som befintligt skulle användas vid eventuell omläggning. På grund av missförstånd lades trappan ändå om med nytt material. Först med en svart kinesisk kalksten, Dark lime. Därefter ändrades utförandet, på grund av antikvariska aspekter, till en bohusgranit med råkilad front och krysshamrad ovansida.

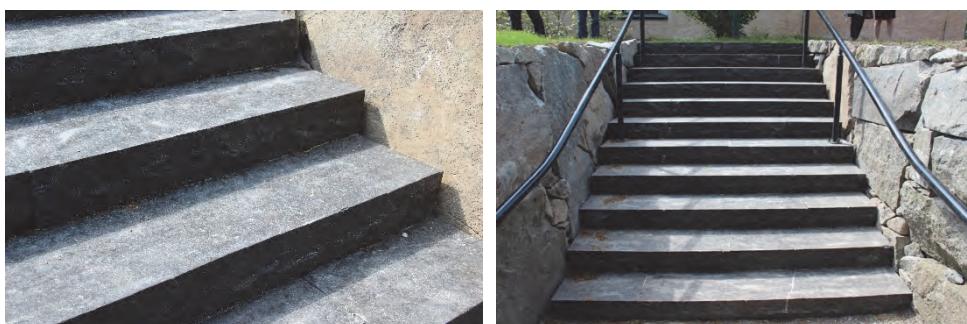
Figur 72 och 73. Trappa tillverkad i kinesisk kalksten, Dark lime.

Den norra kyrkogårdstrappan skulle enligt länsstyrelsens beslut läggas om med ursprunglig sten. På grund av missförstånd kom de ursprungliga stegen att ersättas av steg i kinesisk kalksten. Då detta inte godkändes i antikvariskt hänseende, och ursprungliga stenar var förkomna, kom trappan slutligen att utföras i ny bohusgranit.

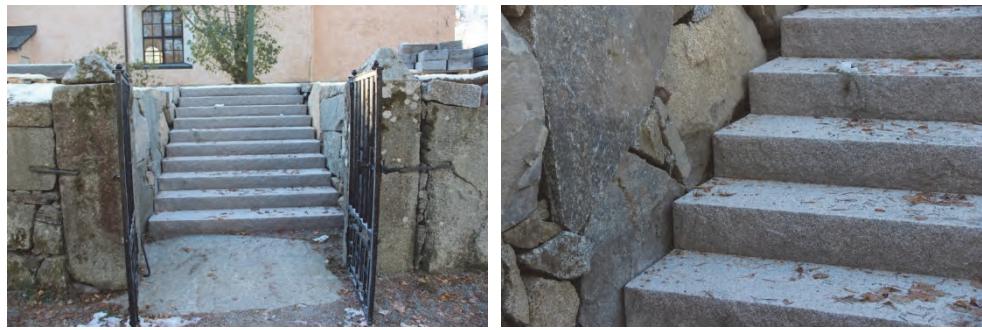
Figur 74 och 75. Ny trappa utförd i bohusgranit. Foto: Lisa Skanser.
