# Rytterne kyrka

## Ny vattenavledningsanläggning

Fiholm 1:2  
Rytterne socken  
Västerås kommun  
Västmanland

Antikvarisk rapport

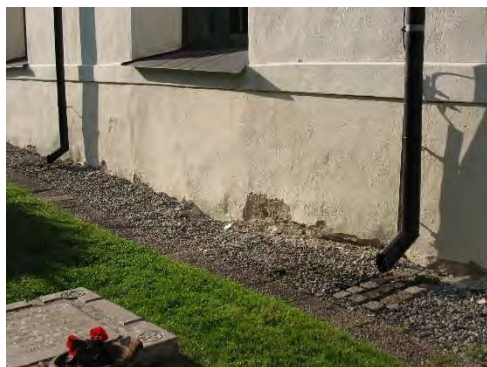
Vid den senaste större fasadrenoveringen 1996 putsades sockeln med lufthårdnande kalkbruk. Bruket släppte emellertid ganska snart från underlaget, på grund av stigande markfukt. För att komma tillrätta med problemet blev socklarna 1998 åter omputsade, nu med ett stabilare hydrauliskt bruk. I underkant av sockelgesimsen utfördes ett skuret spår, som åtskiljer sockelns puts från fasadputsens ovanför. Syftet var att motverka att kapillär fukt stiger vidare uppåt i fasadputsens och orsakar skador och putsbortfall. Ett nytt singeldike, 30 cm brett, lades samtidigt runt ytterväggen för att ytterligare dränera bort fukt från fasaderna.

Figur 5. Problem med putsbortfall på sockeln. Foto: Lisa Skanser.

Sockeln knackades helt ren från puts på grund av de stora materialmässiga problemen från tidigare renoveringar. Efter renknackning högtryckstvättades grunden för att få bort återstående kalkskikt. På flera ställen i grunden fanns gamla ventilationsöppningar, samt även diverse igenmurningar med tegel. Teglet har hållit en relativt stor mängd fukt i murverket och har på så sätt bidragit till problemen med sockelputsens.

Återputsningen av sockeln utfördes först med en påsprutad hydraulisk kalkgrund, Weber cal 109. Därefter sprutades ett skikt grovt hydrauliskt kalkbruk, 4 mm Weber 158. Fortsatta påslag utfördes med murslev. Sammanlagt gjordes 16-20 påslag för att fylla upp de djupa groparna i murverket. Man hade beräknat behöva komma upp i en tjocklek om 50-100 mm men det visade sig att det ojämna murverket krävde betydligt mer omfattande åtgärder och slutligen kom det att stanna vid 100-150 mm.

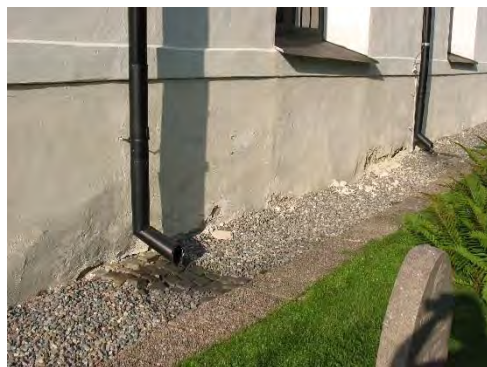
Figur 6. Problem med putsbortfall. Foto: Lisa Skanser.

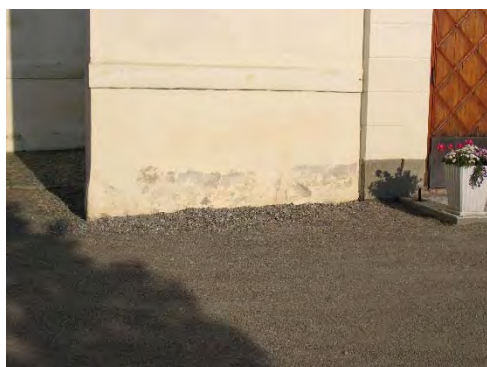
Figur 7. Putsskador på tornsockel. Foto: Lisa Skanser.

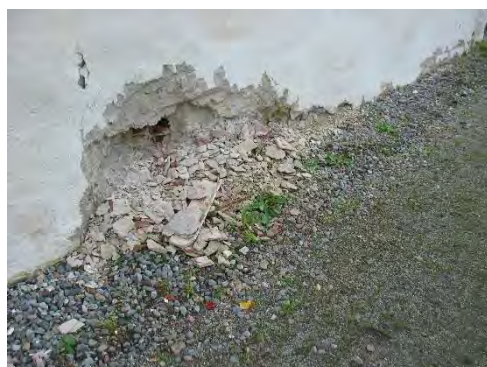
Figur 8. Skador i putsen. Foto: Lisa Skanser.

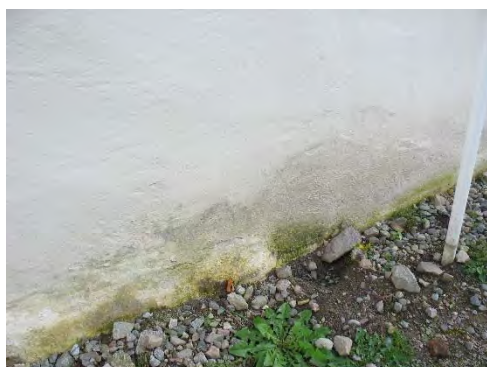
Figur 9. Fuktproblem vid sockelns nederkant. Foto: Lisa Skanser.

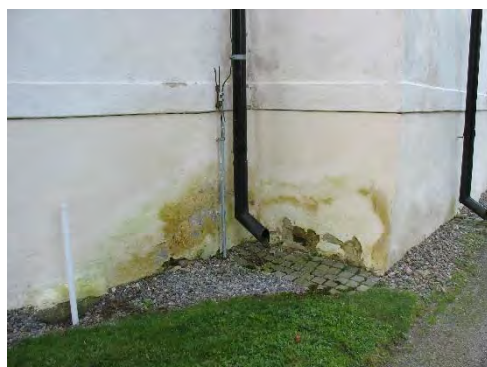
Figur 10. Omfattande fuktproblem och algpåväxt vid stuprör, i anslutning mellan långhus och kor på kyrkans norra sida. Foto: Lisa Skanser.

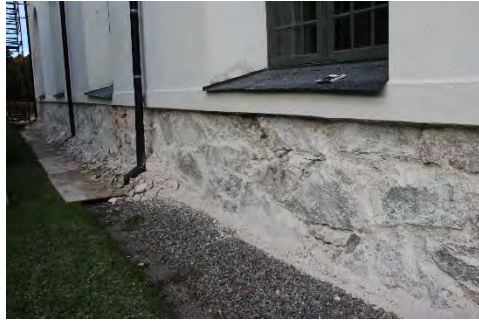
Figur 11. Norra sidans sockel renknackad. I förgrunden syns även den äldre singelbädden invid kyrkan som avgränsas mot gräsytan med betongplattor. Foto: Lisa Skanser.

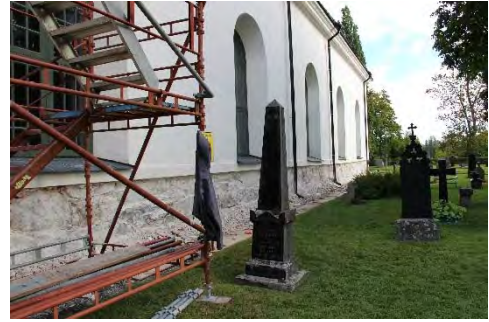
Figur 12. Södra sidans sockel renknackad. Foto: Lisa Skanser.

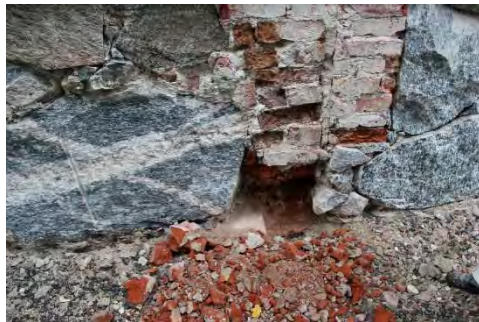
Figur 13. Teglet som anslöt mot marken var mycket vittrat och poröst. Foto: Lisa Skanser.

Håligheter har murats igen med granitsten. Tegelpartier som legat under mark har delvis huggits ur och återmurats med granitsten.

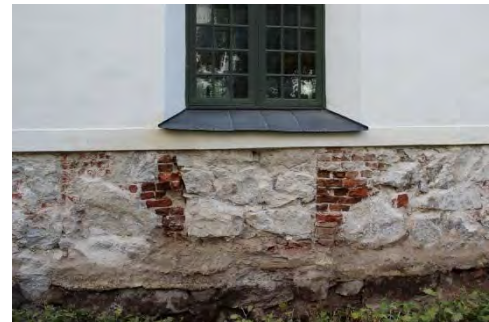
Figur 14. Igensatt tidigare öppning norra fasaden. Sockelputsen bortknackad. Foto: Lisa Skanser.

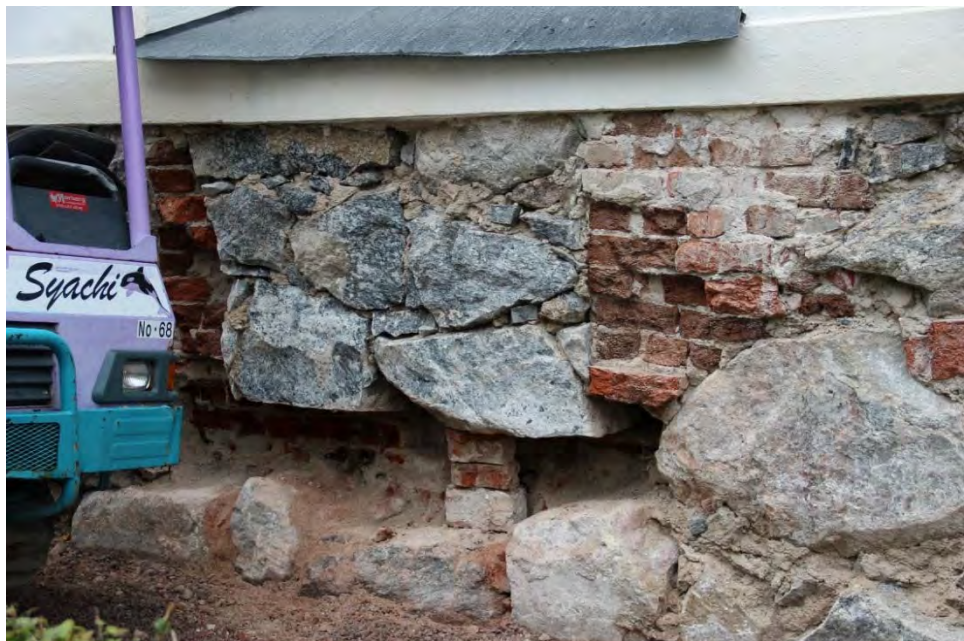
Figur 15. Bortrensat parti med tegel under den äldre igensättningen med natursten, norra fasaden. Foto: Lisa Skanser.

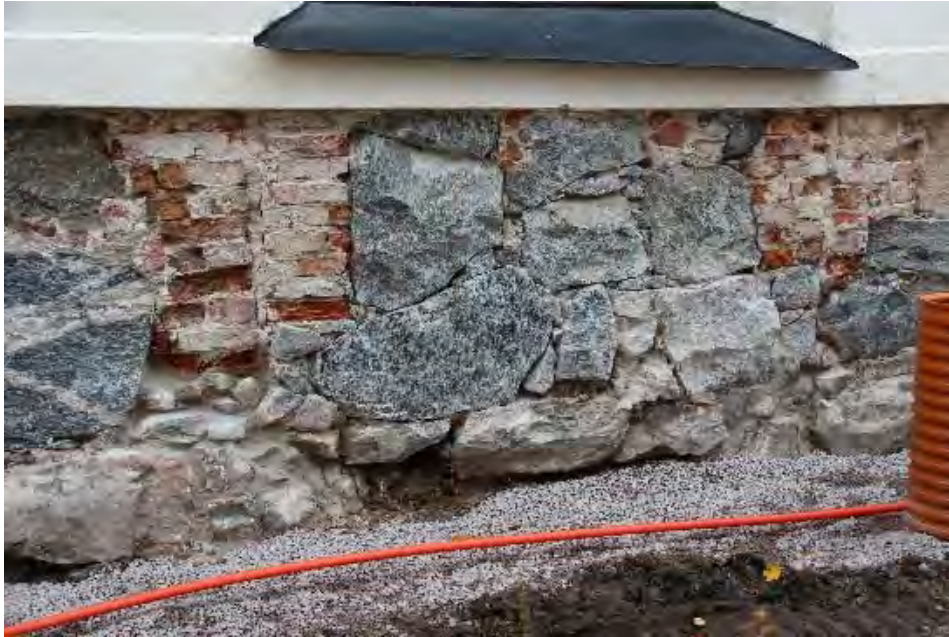
Figur 16. Igensatt öppning på södra fasaden, efter bortrensning av tegel och ifyllnad med natursten i nedre delen. Foto: Låsa Skanser.

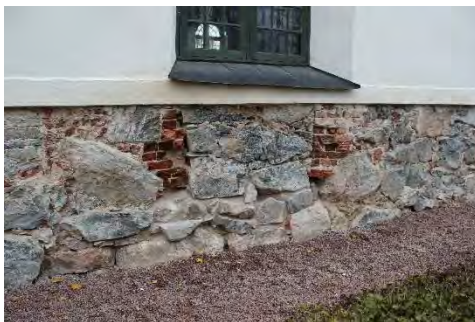
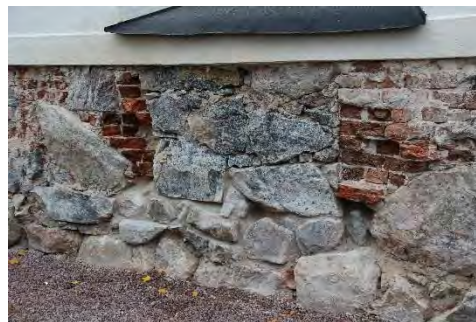
Figur 17 och 18. Partiet närmast marken är rensad från tegel och igensatt med natursten. Norra fasaden. Foto: Låsa Skanser.

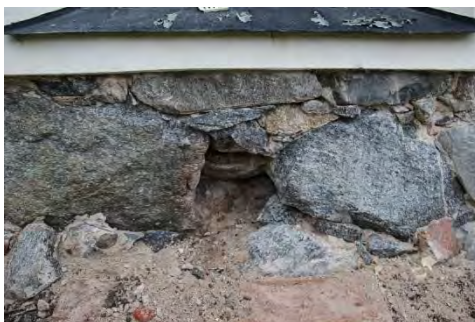
Figur 19. Hålighet som satts igen. Foto: Låsa Skanser.

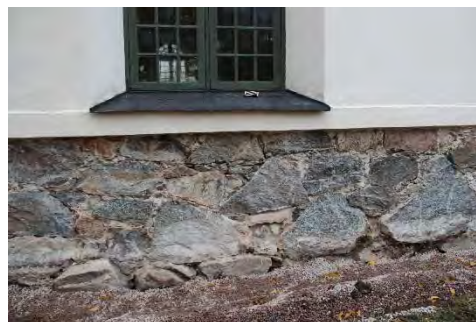
Figur 20. Kompletterad mur. Foto: Låsa Skanser.

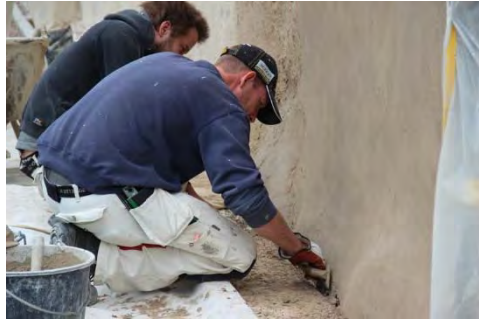
Figur 21. Putsarbeten på sockeln. Foto: Lisa Skanser.

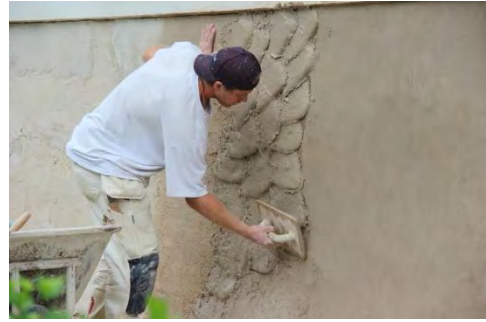
Figur 22. Putsarbeten sockel. Foto: Lisa Skanser.

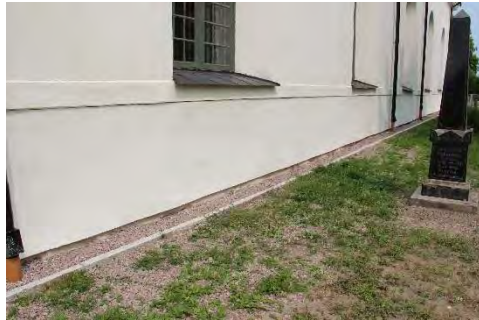
Figur 23. Kyrkans södra sockel färdig. Foto: Lisa Skanser.

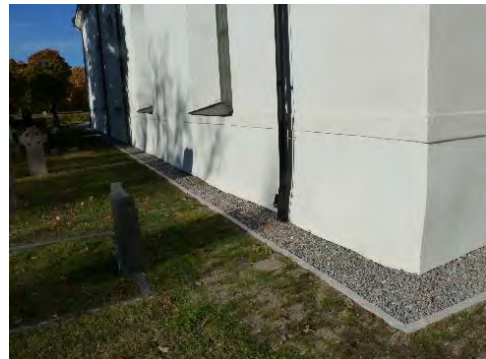
Figur 26. Sydöstra hörnet med nyputsad sockel och färdigställd stenkant och singelbädd. Stuprören är anslutna direkt mot det markbundna dagvattensystemet. Foto: Tobias Mårud.

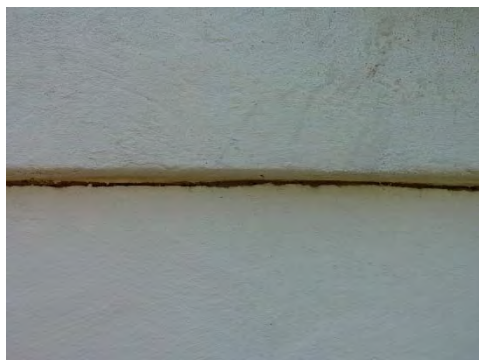
Figur 27. Kapilläravskiljande ritsning under sockelgesims. Foto: Tobias Mårud.

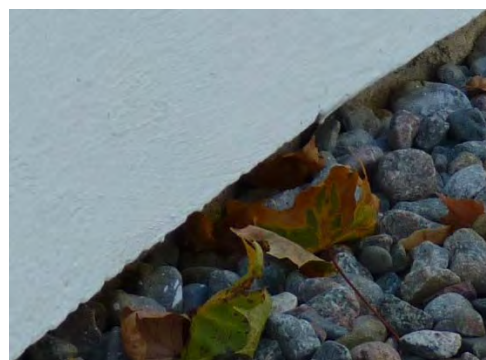
Figur 28. Sockelputsens slutar strax över marknivån för att minska risken för kapillärsugning. Foto: Tobias Mårud.

Sockelputsens slutar strax över marknivån för att minska risken för kapillärsugning.

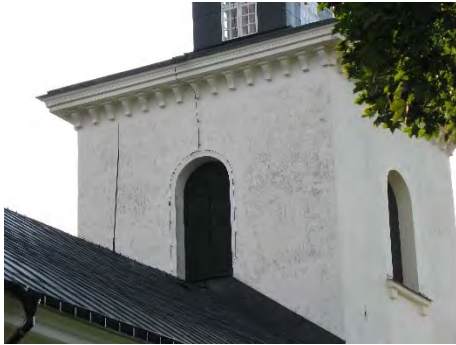
*Figur 29. Tornets östra sida före montering av stuprör samt äldre åskeledare monterad kring öppning för tornlucka. Foto: Lisa Skanser.*

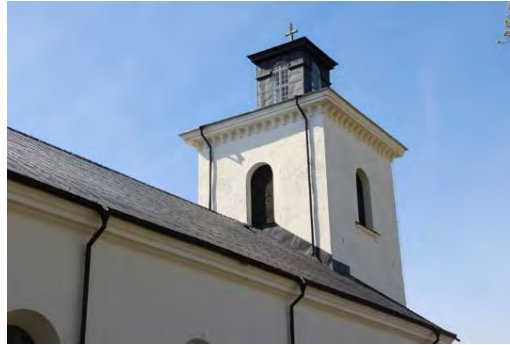
*Figur 30. Nya stuprör monterade. Äldre åskeledare demonterad. Foto: Lisa Skanser.*

Takavvattningsanläggningen har kompletteras med två stuprör på den östra sidan av kyrkans torn. De nytillkomna stuprören är tänkta leda ut vatten på långhusets takfall, vilket sedan leder vattnet till långhusfasadens stuprör, vilka i sin tur är anslutna till det nya dagvattensystemet. Befintlig ståndränna på den östra sidan av kyrkans torn har anpassats så att fall mot nya stuprör erhållits. Nya stuprör utfördes i likadant material och färg som de befintliga, nämligen svartmålad stålplåt.

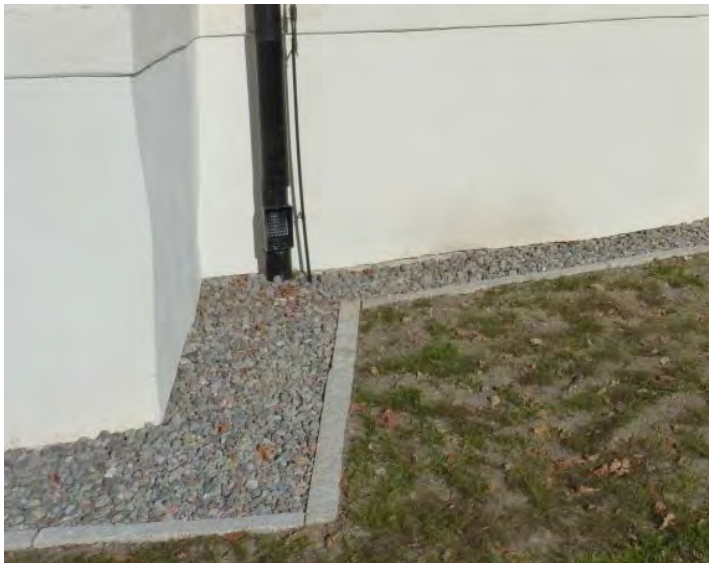
*Figur 31. Stuprörens anslutning mot marken. Foto: Tobias Mårud.*

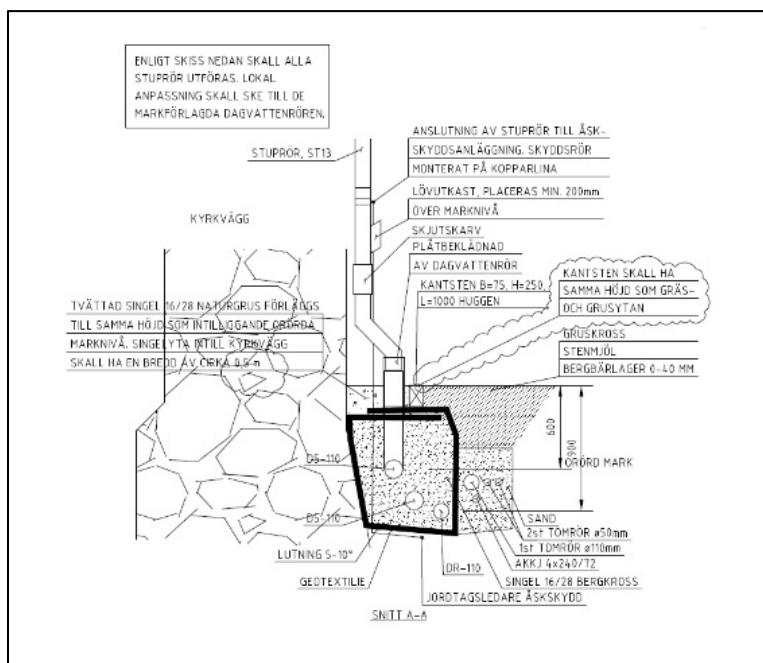
Figur 32. Sektionsritning av dräneringens uppbyggnad. Svensk Klimatstyrning.

Kyrkans takavvattning har i samband med arbetet 2012 kopplats till ett slutet, markförlagt rörsystem som för bort dagvattnet. Runt om kyrkan har också dräneringsrör grävts ned för att föra bort markfukt. Som planerat grävdes det nya ledningsdiket cirka 1,2 meter brett och 1 meter djupt närmast kyrkan. Efter schaktning ersattes befintligt material med singel. I ytan lades av estetiska skäl natursingel, ca 40–50 cm ut från kyrkan. Som avgränsning för singeldiket lades en kantsten av svensk granit.

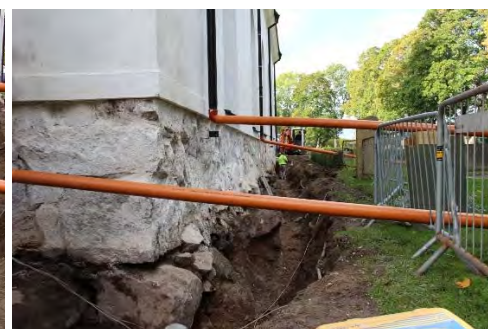
Figur 34. Schakt för dränering och vattenanledning, södra fasaden. Foto: Lisa Skanser.

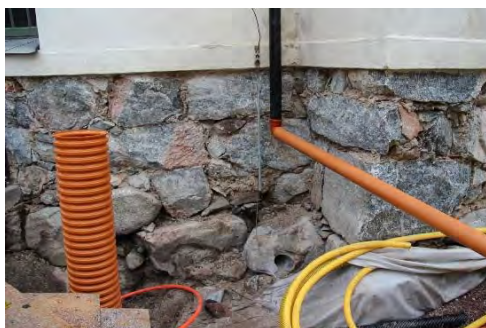
Figur 35. Håltagning genom grundmur till källaren för inkommande rör. Foto: Lisa Skanser.

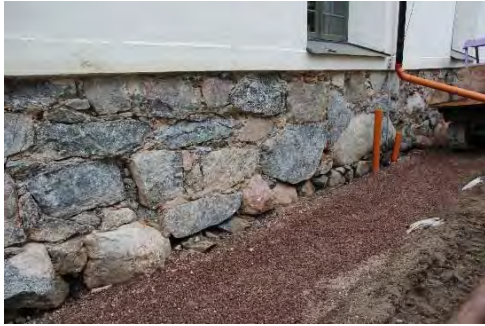
Figur 37. Dräneringsschakt återfyllt med nytt material. Foto: Lisa Skanser.

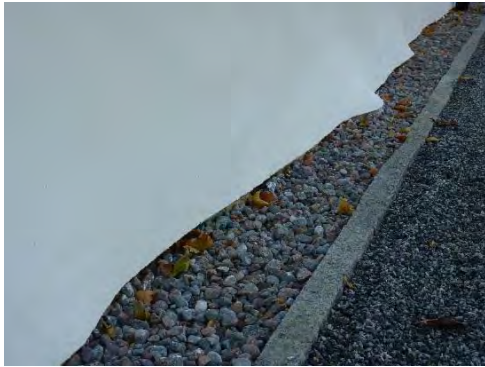
Figur 39. Murens något ojämna form gör att avståndet till kantstenen varierar. Putsen slutar strax över marknivå. Foto: Tobias Mårud.

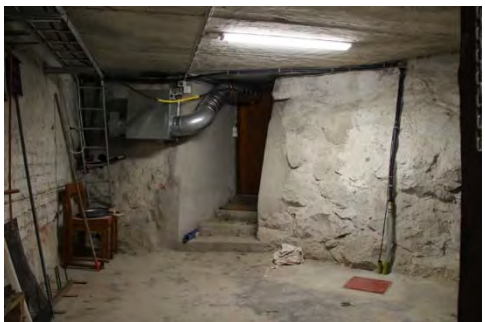
Figur 41. Lucka nere till böger i bild täcker den nya pumpgroppen. Foto: Lisa Skanser.

golvbrunn i trapp och pumpgropen ligger lägre än de nya dagvattenledningarna. Den befintliga golvbrunnen i källaren ersattes med en pumpgrop, storlek 380x380mm. Detta innebar att man behövde bila upp en del av betonggolvet runt golvbrunnen för att ändra formen så att en dränkbar pump fick plats.

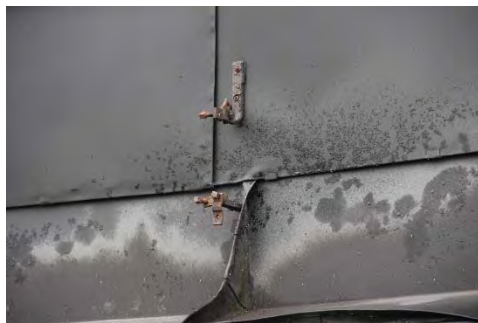
Gamla åskledarinfästningar har påträffats på kyrkans torn vilka i vissa fall var skruvade genom plåten. Dessa har demonterats under våren 2013. Arbetet ledde till att delar av plåten på tornets tak måste bytas ut. På platser där ny plåt monterats, har underlagspapp lagts då det hade konstaterats att underlagspapp saknades under den befintliga plåten på tornet.

Figur 43. Äldre fästen för åskledare skruvade genom plåten. Foto: Lisa Skanser.

De gamla åskledarinfästningarna var i vissa fall gjorda genom plåten vilket lett till läckagerisker. Nya infästningar har klamrats på plåtfalsar och följer stuprören ned till den nya ringledaren.

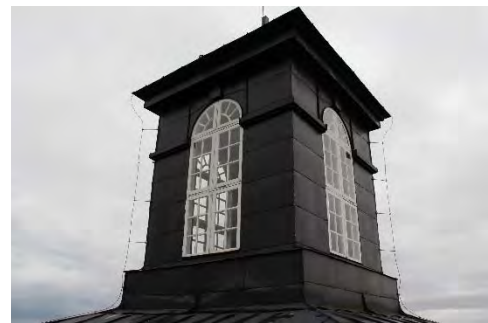
Lanterninens tak och fönsterbleck har målats liksom ljudluckornas plåtinklädnader och långhusets och tornets solbänkar. Även lanternin- och tornfönstrens bågar och karmar har målats. Före arbetet var lanterninens bågar målade i en vit kulör. Provsrapning visade emellertid på en tidigare grön kulör motsvarande NCS S6010-G50Y som samstämde med långhusets bågar, varför detta valdes även för lanterninfönster. En

Figur 44. Vitmålade lanterninfönster. Foto: Lisa Skanser.

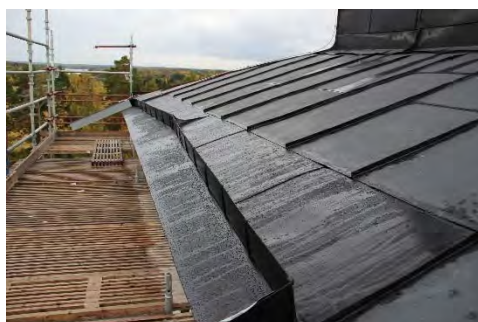
Figur 45. Ny justerad ståndränna på tornkranstakets östra sida. Foto: Lisa Skanser.

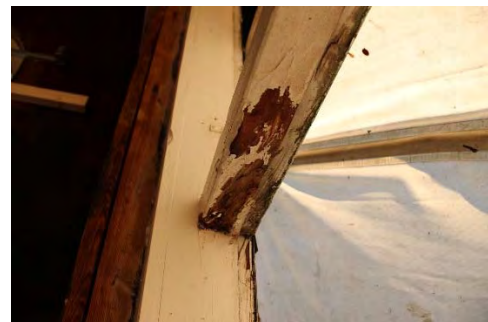
Fönsterbågarna var i relativt gott skick virkesmässigt. Färgskikt och kittning var emellertid i stort behov av åtgärder. I karmarnas och mittposternas yttre delar förekom däremot relativt omfattande rötskador och bitvis hade virke fallit bort. Inre partier av snickerierna var i bättre skick. Att byta hela karmar och poster övervägdes, men ansågs vara en alltför stor åtgärd. En fördyrande omständighet var att byggställning då måste resas kring lanterninen. Istället byttes endast posterna medan karmarna behölls, men reparerades. Plåt monterades i fönstrens övre delar. Bågar och karmar skrapades rena från tidigare vita alkydoljefärg och oljades. Nytt kitt lades i bågarnas alla falsar. Öppningsbara bågar fick nya hakar. Alla ytor grund- mellan- och färdigströks med linoljefärg.

Figur 46. Rötskadat parti på mittpost, lanterninfönster. Foto: Lisa Skanser.

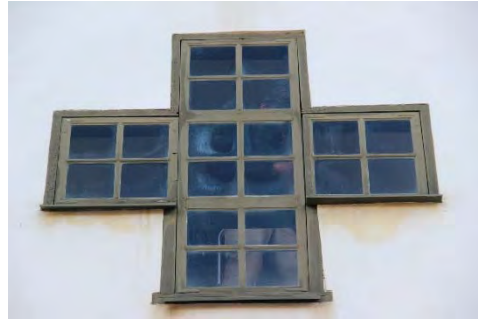
Figur 48. Tornfönstret sett från utsidan före åtgärder. Foto: Lisa Skanser.

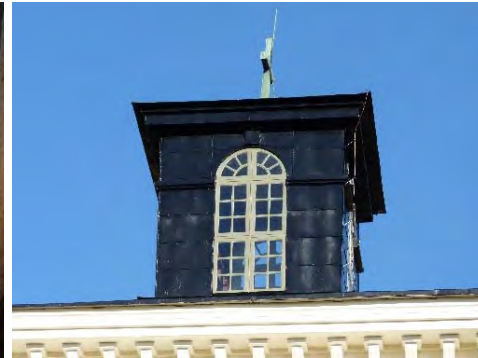
Figur 50. Ommålat lanterninfönster i grön kulör. Foto: Tobias Mårud.

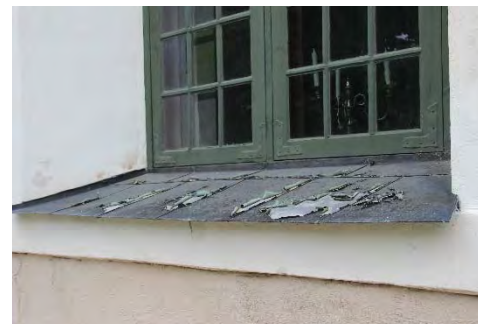
Lanterninens plåtar skrapades rena från löst sittande färg. De var i god kondition, utan synliga rostangrepp. Plåtarna på lanterninens övre del hade en så kallad plastisolbeläggning, vilken bitvis lossnade i stora flagor. På lanterninens nedre del, tornkransen, satt en äldre färgtyp som släppte i mindre flagor. Målning utfördes med svart styrenakrylatfärg, av fabrikatet Abratex Top 86. Under sommaren 2013 ommålades kyrkans alla plåttäckta solbänkar, vars färgskikt hade släppt i stor omfattning, också med svart styrenakrylatfärg. Materialvalet var ej helt lämpligt ur antikvarisk synvinkel, åtminstone inte för de äldre solbänkar som finns på kyrkan.

Figur 54. Solbänk med plastisolbehandlad plåt före ommålning. Foto: Lisa Skanser.

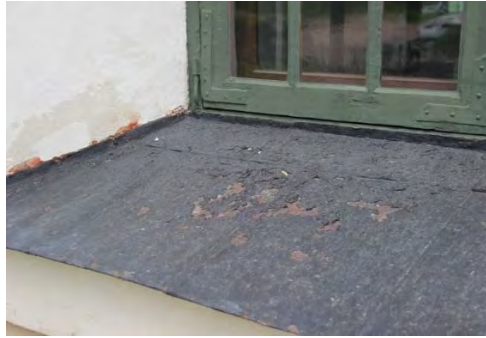
Figur 55. Äldre solbänk till långbusfönster, med rostangrepp. Foto: Lisa Skanser.

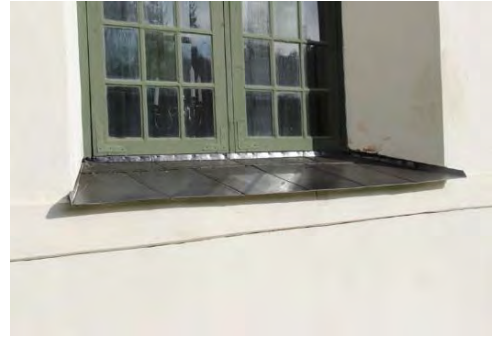
Figur 56. Ommålad solbänk. Foto: Lisa Skanser.

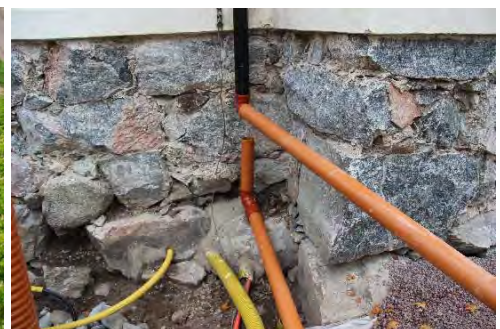
Figur 60. Åskledaren leds ned vid stuprör. Foto: Lisa Skanser.
