Kungsåra kyrka

Ny styr- och reglerutrustning

Antikvarisk rapport

Kungsbyn 12:1
Kungsåra socken
Västerås kommun
Västmanland

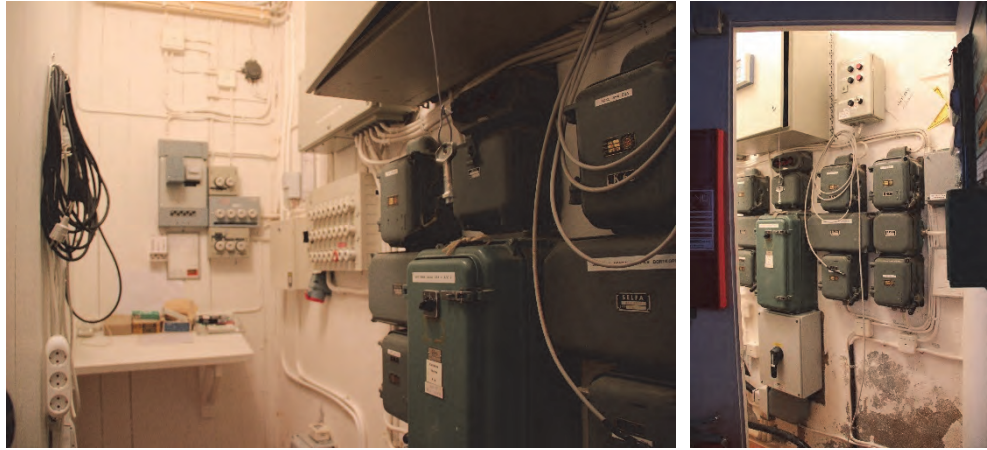
Projektets största åtgärder har genomförts inne i befintligt elcentralrum, vilket är beläget i en läktarunderbyggnad i långhusets nordvästra del. Golvet har tagits upp i ett tidigare upptaget stråk. Dessa brädor var sedan tidigare inte behandlade varför de avviker i kulör. Ingen åtgärd har vidtagits angående dem. Apparatutrustningen är till stora delar bytt. En befintlig håltagning genom väggen har utnyttjats för eldragningen. Denna håltagning tillkom i samband med att en kabel brann för cirka tre år sedan och var resultatet av en akutåtgärd.

Figur 3 och 4. Elcentralrummet före åtgärder. Foto: Lisa Skanser.

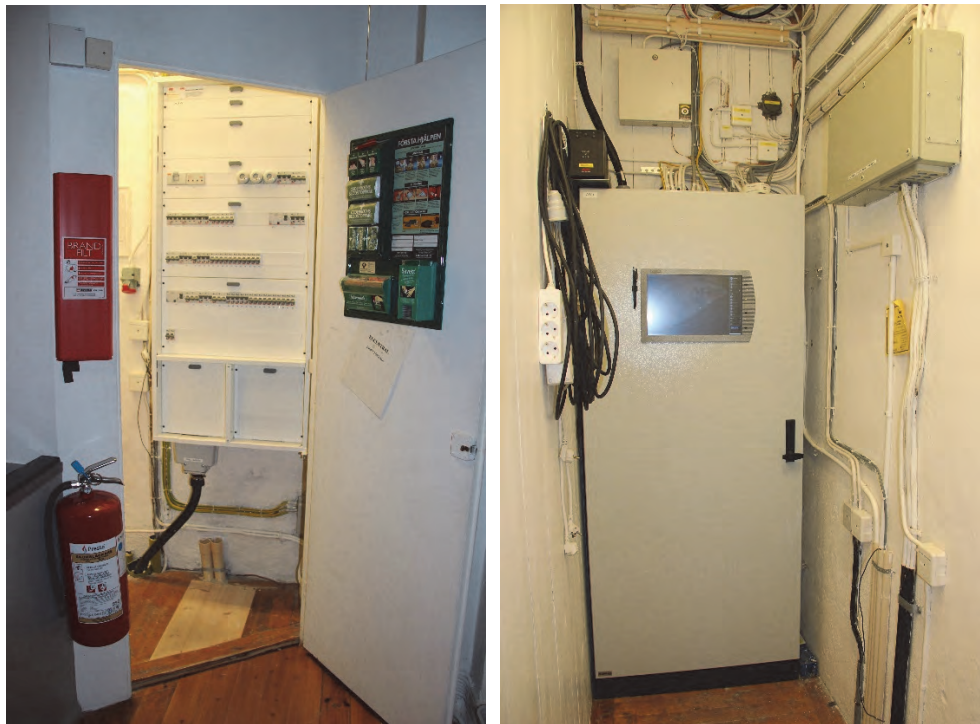
Figur 5 och 6. Elcentralrummet efter åtgärder med nya el- och styrskåp. På vänstra bilden syns det tidigare upptagna golvet samt de två håltagningar som gjorts mot väster sedan tidigare. Foto: Helén Sjökvist.

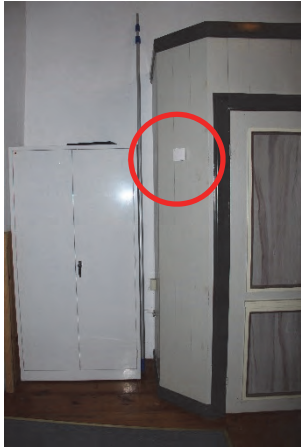
Figur 7. Givare placerad i vapenhuset. Foto: Helén Sjökvist.

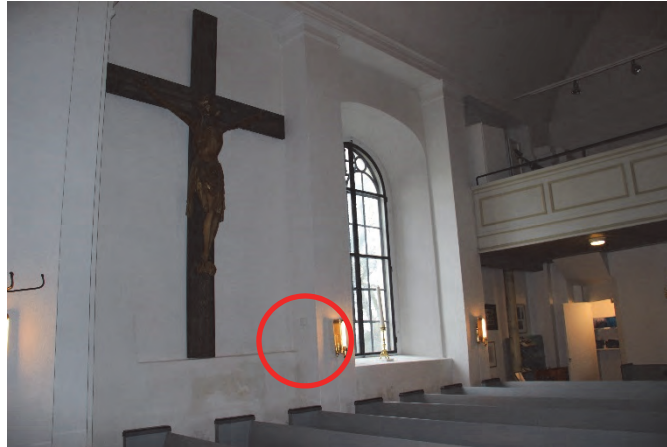
Nya givare är placerade på två ställen i kyrkorummet, en vid predikstolen och en på södra långhusväggen. En befintlig givare under läktaren, invid elcentralen, behålls. En givare kommer även att läggas inne i den nya textilförvaringsmöbeln på läktaren. Givaren vid predikstolen hade felaktigt placerats över en radiator och skall flyttas till predikstolens norra trappprücke vilket har en sida av enkel plywood. På denna skiva skruvas givaren istället fast.

Figur 8. Givare placerad på södra långhusväggen. Foto: Helén Sjökvist.

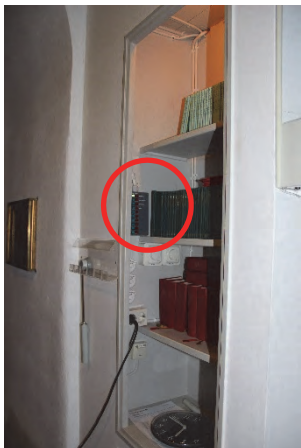
En ny styrpanel är placerad i den lilla nischen för psalmböcker i läktarunderbyggnadens norra del.

Figur 9. Manöverpanel till klockor etc. placerad i nischen i den norra läktarunderbyggnaden. Foto: Helén Sjökvist.

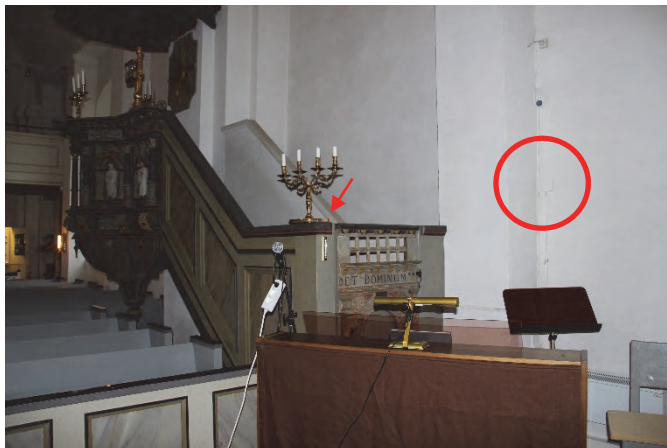
Figur 10. Givaren vid predikstolen har placerats i ett mindre gynnsamt läge över en radiator (se ring) och skall flyttas till baksidan av predikstolens norra rücke (vid pilen). Foto: Helén Sjökvist.

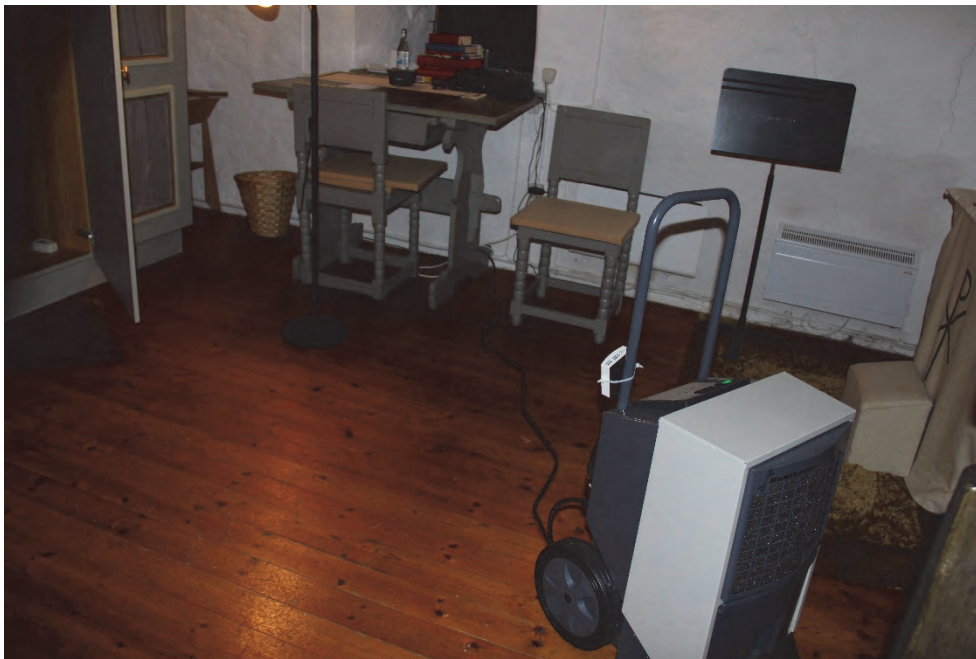
En ny avfuktare skall ställas på läktaren och tömmas manuellt i väntan på planerade dräneringsåtgärder vid kyrkan. Denna avfuktare är ännu ej på plats. I sakristian har en löst stående avfuktare ställts in. Även denna avfuktare töms ännu manuellt och den håltagning som var planerad i sakristians västra mur har därför ännu inte genomförts. Den planeras istället genomföras i samband med kommande dräneringsarbeten. En tillfällig styrning av avfuktaren har lösts genom att en givare har monterats på avfuktarens handtag.

Figur 11. Anfuktare inställd i sakristian. Foto: Helén Sjökvist.

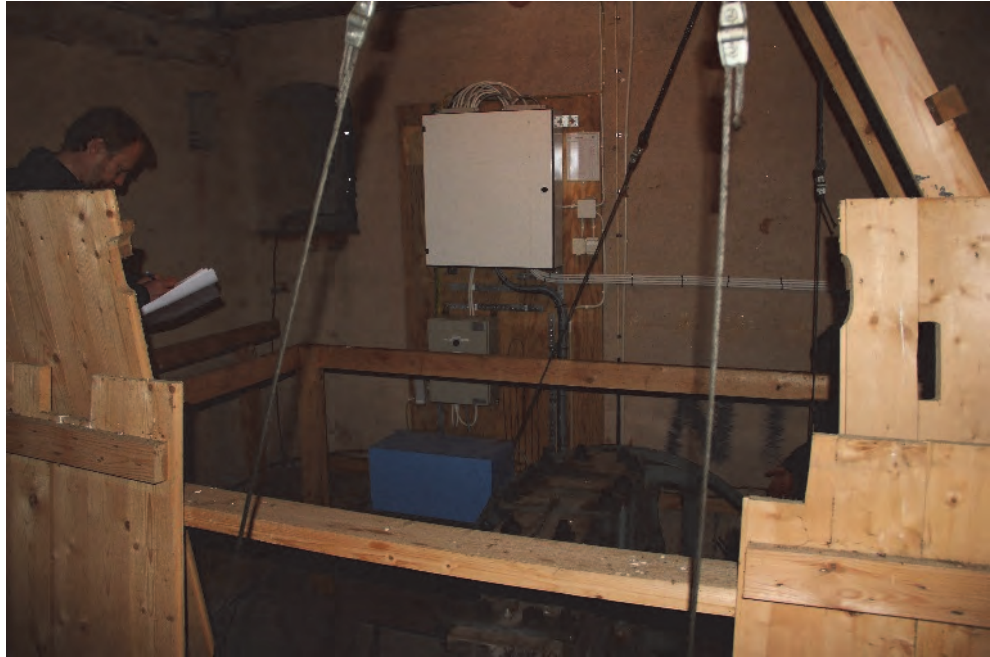
En ny elcentral är placerad i tornet över klockorna i samma läge som en äldre central. Från denna går nya kablar till styrutrustningen och klockorna. Kablarna följer i princip tidigare kabelvägar.

Figur 12. Ny elcentral på vinden. Foto: Helén Sjökvist.

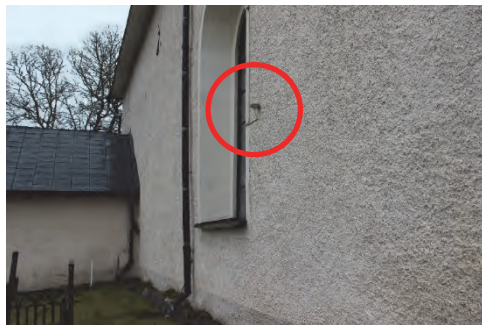
Figur 13. Gammal givare på kyrkans norra vägg som skall demonteras. Foto: Helén Sjökvist.

En ny utomhusgivare är placerad på den gamla transformatorbyggnaden väster om kyrkan. Den gamla givaren på kyrkans norra fasad kan därför rensas bort.

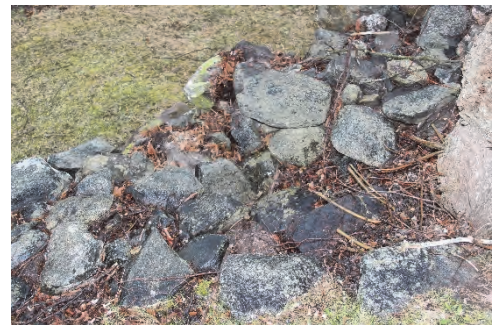
Figur 14. Den gamla transformatorbyggnaden, där nya utombusgivaren har placerats, har grävts in i kyrkogårdens terrassering mot väster och ligger delvis dold under den kallmurade bogårdsmuren. Vid besiktningen rasade delar av muren och den lilla trappa som lagts vid sidan om transformatorbyggnaden döljs nu delvis av nedrasade stenar. Foto: Helén Sjökvist.
