Irsta kyrka

Ny styr- och reglerutrustning

Antikvarisk rapport

Irsta kyrkby 9:1
Irsta socken
Västerås kommun
Västmanland

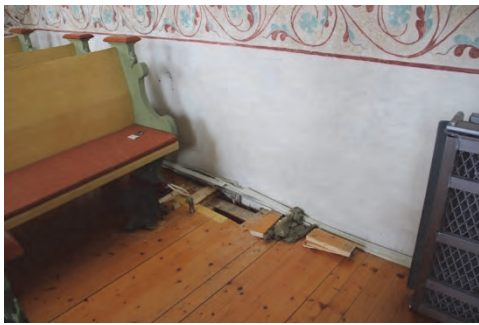
Figur 5. Upptaget golv för åtkomst av kabelkanal utmed norra långhusväggen. Foto: Lisa Skanser.
Figur 6. Befintlig lösning med kablar i plastlister på golv utmed vägg och pelare. Foto: Lisa Skanser.

Befintlig kanalisation från elcentralen och ut i bänkkvarteren samt till sakristian och intilliggande utrymmen har förnyats. De tidigare kablarna var monterade på golvet utmed väggen och doldes delvis av plastlister. Befintliga och nya kablar samlades ihop och fästes på en regel ställd på högkant som i sin tur var fäst på vinkeljärn vilka monterades i golvbrädorna intill väggen. Detta för att minska behovet av att fästa någonting i väggarna där det bitvis finns medeltida måleri bevarat samt möjligen även överkalkat 1600-tals måleri. Eldragningarna doldes sedan genom att en träkanal byggdes, höjd 120 mm och bredd 50 mm. Kanalen målades med linoljefärg från Wibo i kulören NCS 1002-Y. Ett podium för kören, klätt med brun matta, var sedan tidigare byggt framför orgeln. En mindre golvyta mellan podiet och väggen byggdes ut i nivå med podiet för att bättre dölja de nytillkomna eldragningarna.

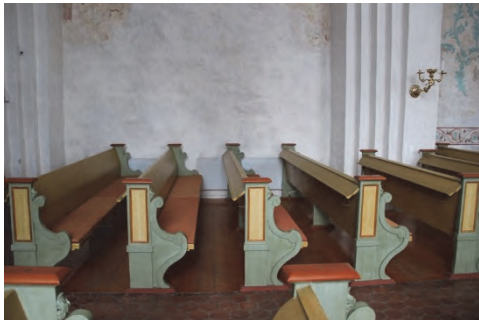
Figur 7. Äldre radiatorer på norra långhusväggen. Foto: Lisa Skanser.
Figur 8. Nya fläktkonvektorer på norra långhusväggen. Foto: Lisa Skanser.

Äldre radiatorer har bytts till mindre, men mer effektiva, fläktkonvektorer.

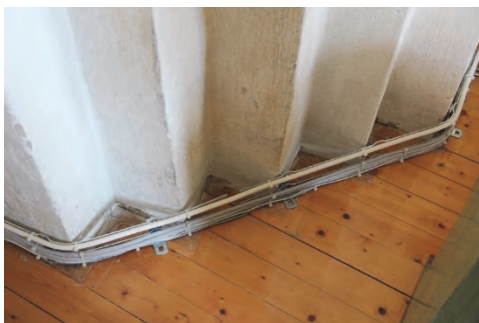
Figur 9. Nydragning av el vid pelare. Foto: Lisa Skanser.
Figur 10. Eldragningarna doldes med en kabellåda av trä. Foto: Lisa Skanser.

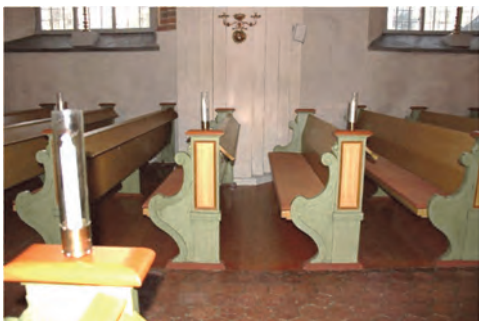
Figur 11. Ny kabellåda skymtar vid pelarens anslutning till golvet. Foto: Lisa Skanser.
Figur 12. Befintliga eldragningar och installationer utmed norra väggen. Foto: Lisa Skanser.

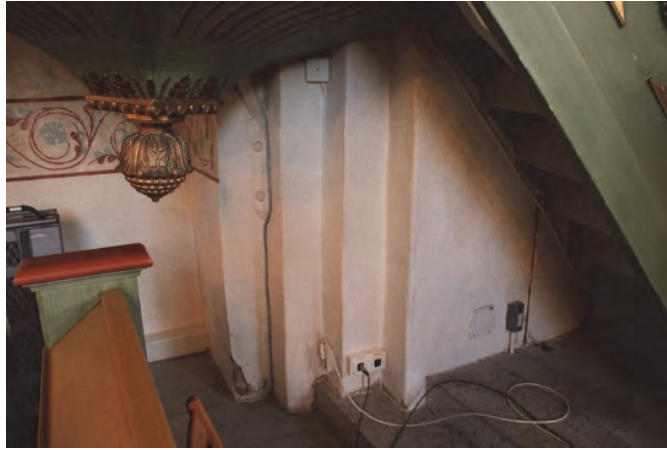
Figur 13. Ny givare placerad under predikstolstrappa. Foto: Lisa Skanser.

En ny temperatur- och fuktgivare är monterad under predikstolstrappan.

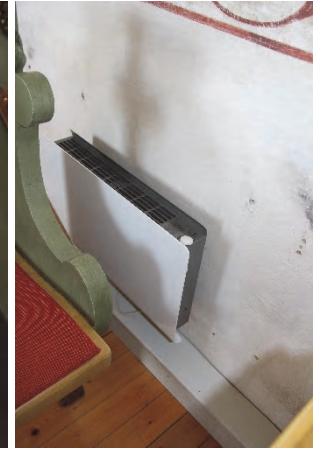
Figur 14. Ny konvektor på långhusväggen, sedd från sidan. Foto: Helén Sjökvist.

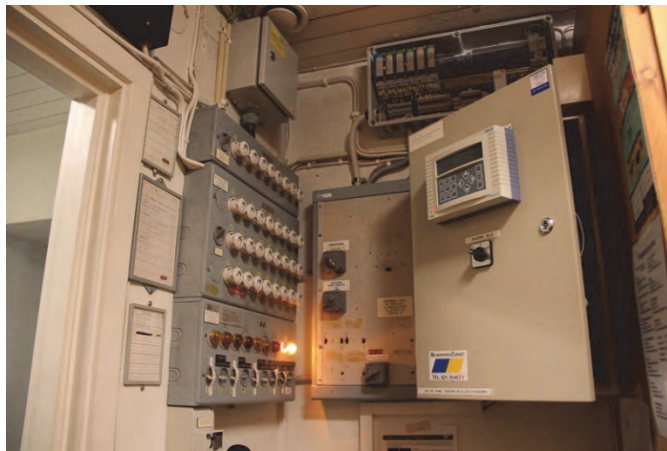
Figur 15. Befintliga installationer i sakristians skrudrum. Foto: Lisa Skanser.

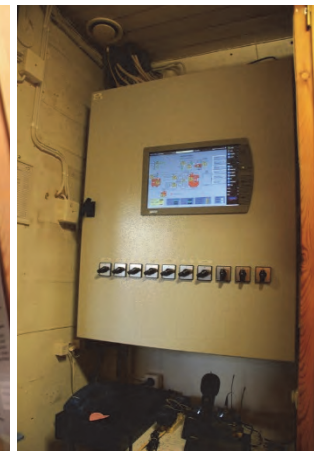
Figur 16. Nytt styrskap är placerat i skrudrum. Ny håltagning från vinden i taket. Foto: Lisa Skanser.

Befintliga kabelvägar har i stort sett kunnat utnyttjas för att dra fram nytt kablage till vinden och i tornet. Nya håltagningar för eldragningarna har gjorts från vinden ned i taket in till den nyare delen av sakristian.

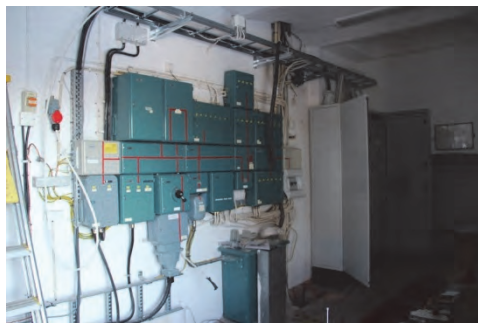
Figur 17. Elcentral/teknikerum tillbyggd vid sakristian. Före åtgärder. Foto: Lisa Skanser.

Huvudcentralen i f d pannrummet intill sakristian har delvis byggts om för att värmeanläggningen ska kunna samverka med den nya klimatstyrningen. Den befintliga elkraftanläggningen har kompletteras med ett bättre överspänningsskydd.

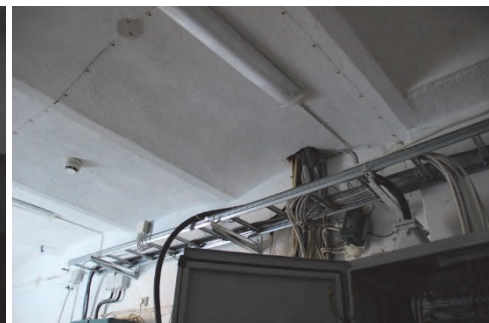
Figur 18. Befintliga eldragningar till vinden. Foto: Lisa Skanser.

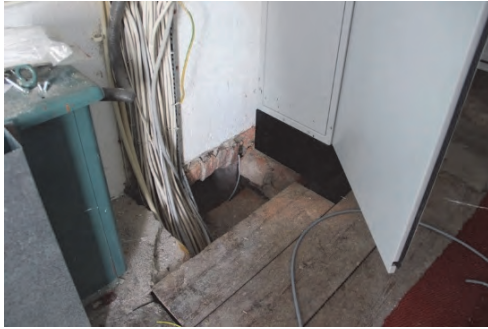
Figur 19. Befintliga eldragningar. Foto: Lisa Skanser.

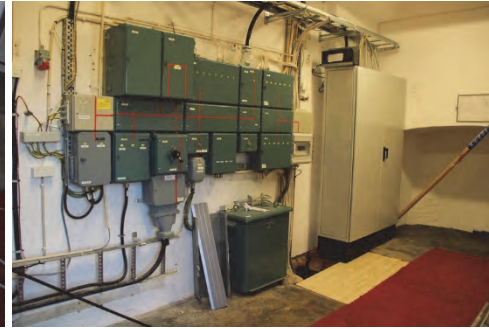
Figur 20. Genomförda åtgärder. Bl.a. har en ny täckning av eldragningschakt tillkommit. Foto: Lisa Skanser.

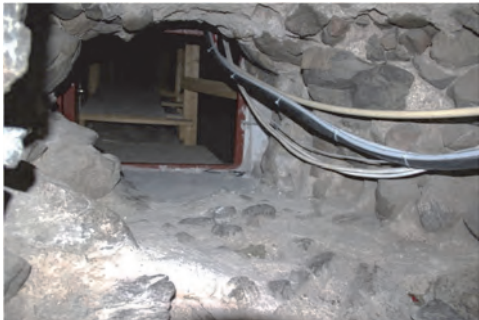
Figur 21. Anslutning mellan torn och långhusvind med eldragningar. Foto: Lisa Skanser.

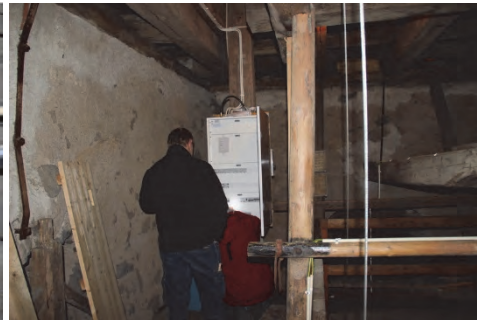
Figur 22. Ny installation, tornplan 5. Foto: Lisa Skanser.

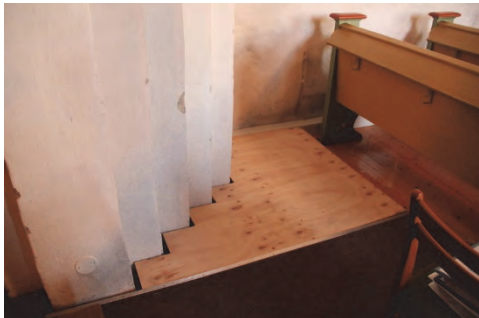
Figur 23. Podiet för kören har förlängts. Foto: Lisa Skanser.

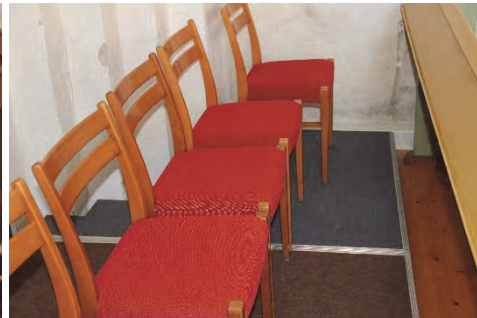
Figur 24. Fel kulör på matta. Foto: Helén Sjökvist.
