Tortuna kyrka

Ny styr- och reglerutrustning

Antikvarisk rapport

Tortuna prästgård 1:9
Tortuna socken
Västerås kommun
Västmanland

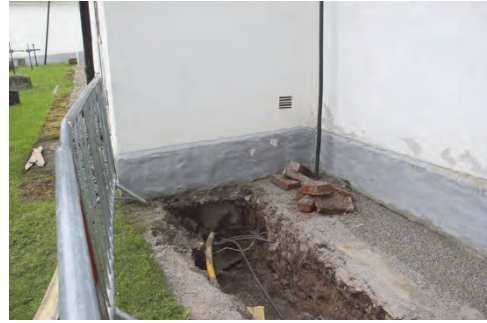
Figur 5. Ny håltagning för rör med kablage in till transformatorrum samt för spillvattenslang från avfuktare på läktaren. Foto: Lisa Skanser.

En håltagning genom tornväggens grundmur mellan elcentralrummet i vapenhuset och det tillbyggda teknik-/transformatorrummet genomfördes för förläggning av kablage, samt för att transportera ut spillvatten från läktarens avfuktare. Inne i teknikrummet demonterades befintlig högspänningstransformator. Det tidigare gjutna golvet från 1932 bilades upp och nytt golv göts ca 10 cm tjockt. En ny dragbrunn har tillkommit väster om transformatorrummet.

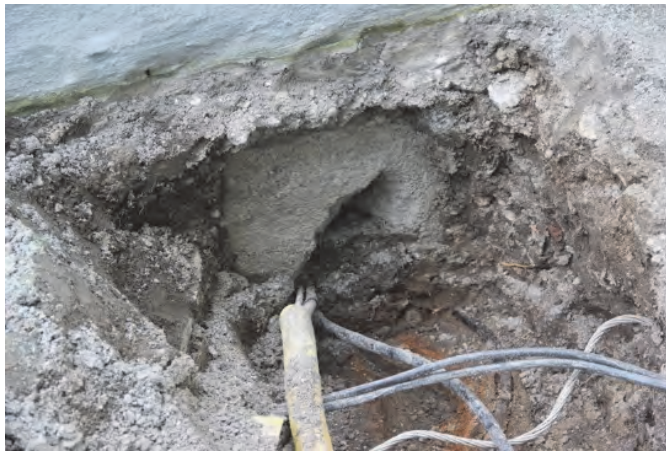
Figur 6. Håltagning genom grundmur till transformatorrum. Foto: Lisa Skanser.

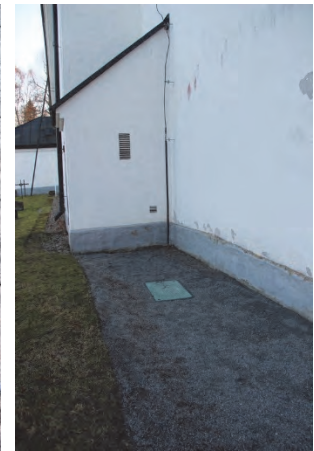
Figur 7. Vattenavledning förlagd under mark. Ny dragbrunn under grön lucka. Foto: Lisa Skanser.

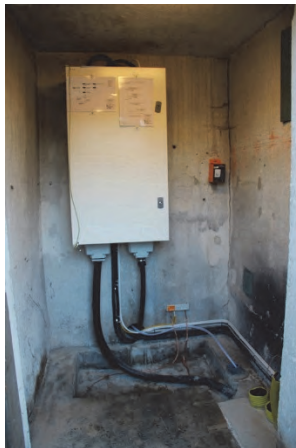
Figur 8. Nytt tekniskskåp. Foto: Lisa Skanser.

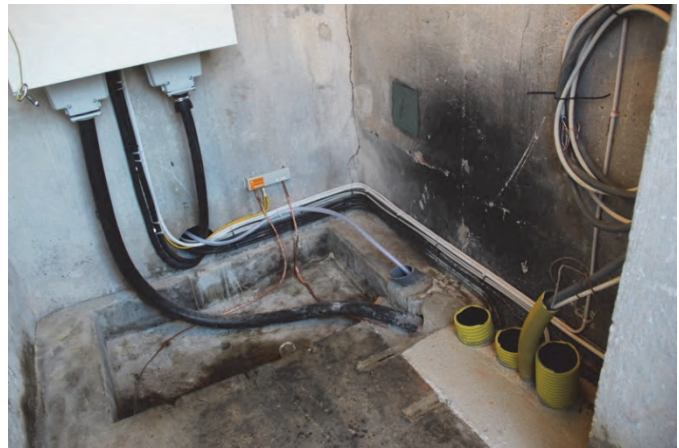
Figur 9. Nya inkommande rör. Håltagningen genom tornmuren från transformatorrum till elcentral är centriskt placerat på väggen, strax över golv och grop. De gula rören till höger i bild kommer från ny håltagning genom grundmur. Foto: Lisa Skanser.

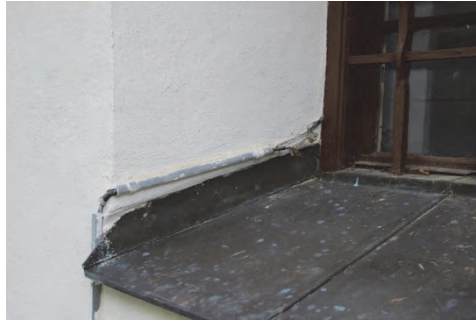
Figur 11. Äldre telekabel till sakristian. Foto: Lisa Skanser.

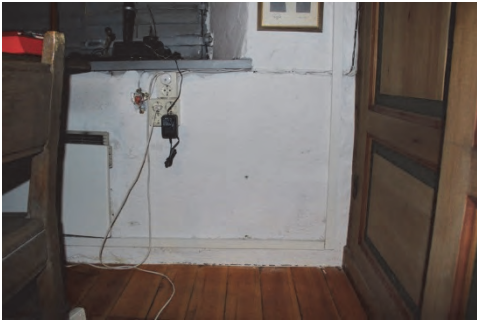
Figur 12. Befintliga eldragningar mm i sakristian. Foto: Lisa Skanser.

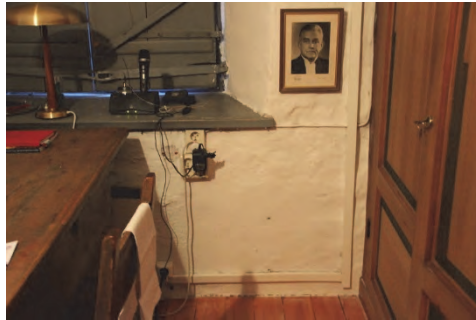
Figur 13. I viss mån rensade ledningsdragningar. Foto: Lisa Skanser.

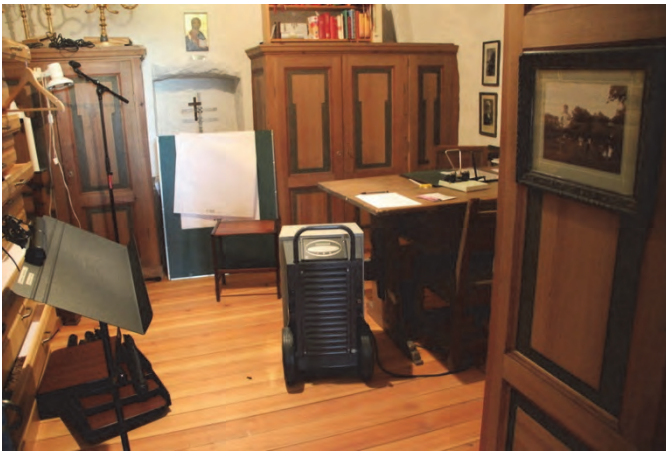
Avfuktaren i sakristian har tillkommit på grund av upptäckta mögelangrepp. Denna är löst inställd och töms manuellt. Tanken var att en håltagning skulle genomföras genom sakristians grundmur för att avleda vattnet till dagvattenledningen. Då man räknar med att kyrkans avfuktare på sikt kommer att klara det befintliga behovet har man valt att avstå denna åtgärd.

Figur 14. Anfuktare löst inställd i sakristian. Foto: Lisa Skanser.

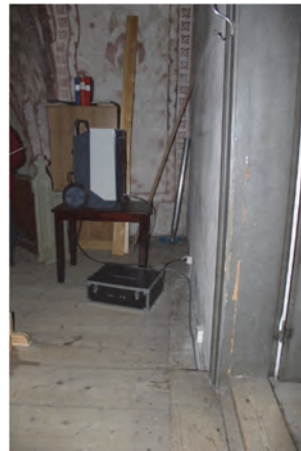
Figur 15. Anfuktare ställd på på tillfälligt bord på läktaren. Foto: Lisa Skanser.

En avfuktare har placerats på läktaren och vattenavledande rör för spillvatten från denna har förlagts dolt bakom socklar, under golvplank och via befintliga kabelvägar till elcentralrummet i tornet och därifrån ut till teknikrummet, i utbyggnaden på tornets norra sida, för vidare transport till dagvattenavledningsanläggningen på kyrkogården. Avfuktaren på läktaren har placerats högt för att uppnå bästa kapacitet. Ett bord för ändamålet kommer tillverkas på sikt. Avfuktaren kan eventuellt vara tillräcklig för hela kyrkan, och i sådana fall kan sakristians avfuktare tas bort på sikt. Ny givare är placerad i orgelhuset.

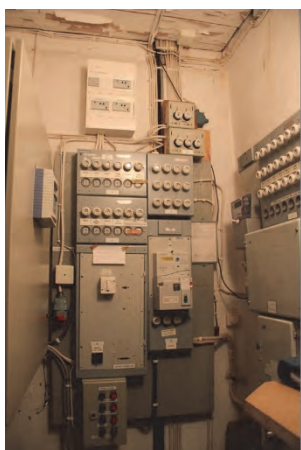
Figur 16. Befintlig huvudcentral placerad under läktartrappan. Foto: Lisa Skanser.

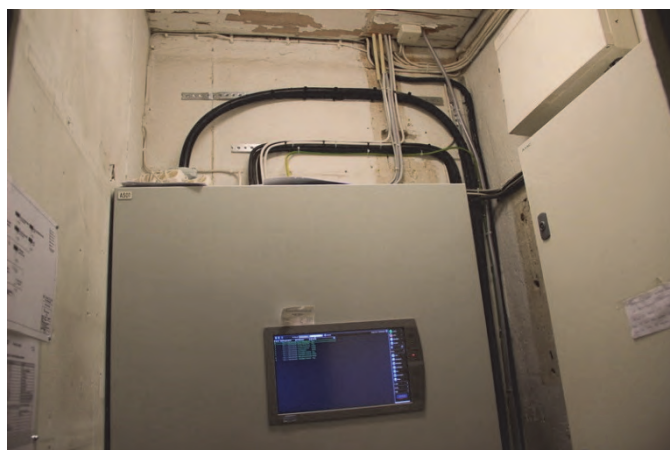
Figur 17. Nytt styrskåp placerat under läktartrappan. Foto: Lisa Skanser.

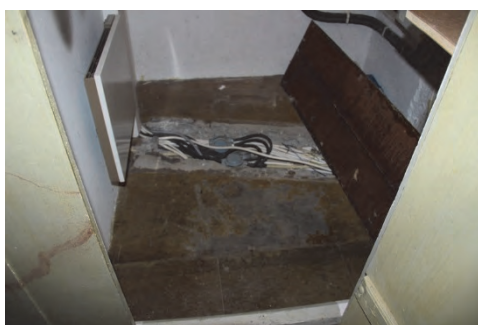
Figur 18. Schakt för eldragningar i elcentralens golv. Foto: Lisa Skanser.

Inne i elcentralrummet har nytt apparatskåp och nya elcentraler monterats. Det gjutna betonggolvet bilades upp för förläggning av kablar och befintliga kabelrör rensades från sten- och betongrester.

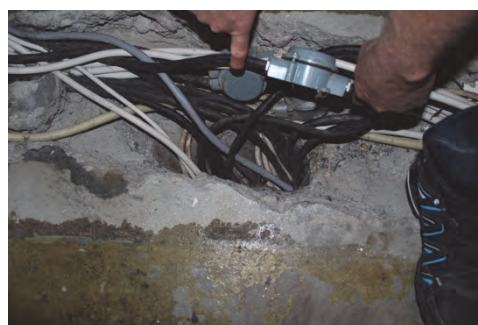
Figur 19. Schakt för eldragningar i elcentralens golv. Foto: Lisa Skanser.

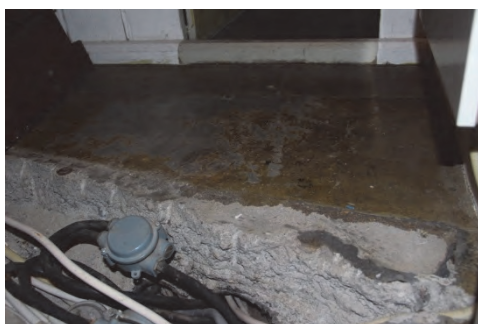
Figur 20. Kabelschakt. Foto: Lisa Skanser.

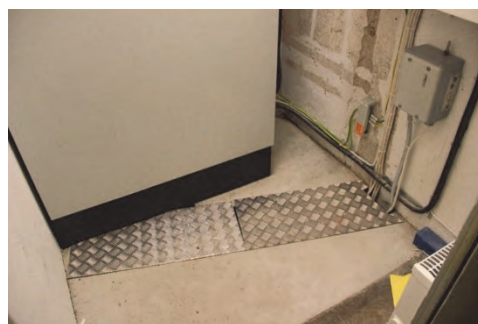
Figur 21. Golvet i elcentralen har fått ny, omgjuten yta. Plåt täcker schakt för dragning av kablar och spillvattenrör. Foto: Lisa Skanser.

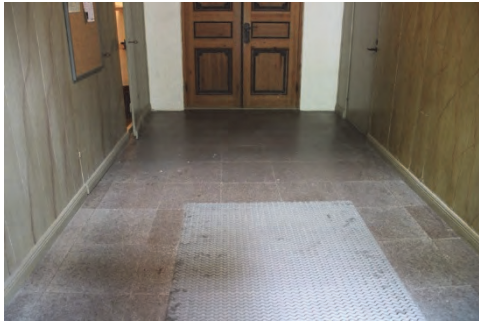
Figur 22. Vapenhuset sett mot öster. Till en början planerades kalkstensgolvet tas upp i nordöstra delen av vapenhuset för att genomföra kabeldragningar. Detta blev inte nödvändigt. Foto: Lisa Skanser.

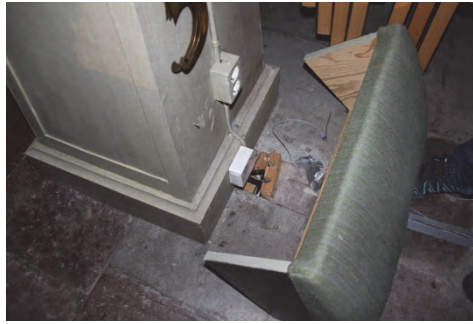
Figur 23. Ny givare på basen till psalmtavlans piedestal. Kabeldragningar i gamla kanaler fram till psalmtavlorna. Installationen döljs av ett knäfall. Foto: Lisa Skanser.

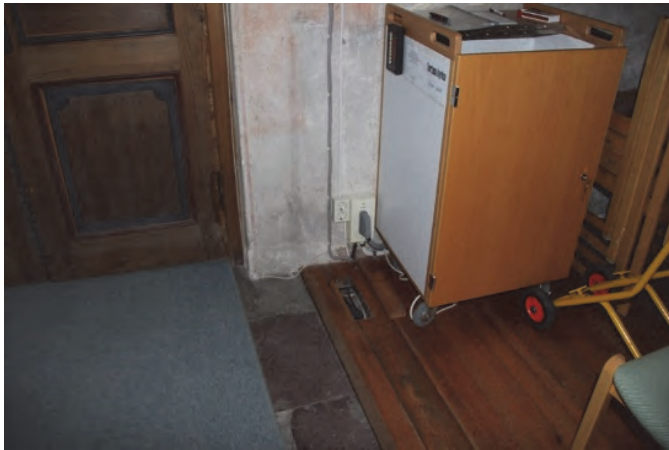
Figur 24. Befintliga elinstallationer i långhusets västra del före åtgärd. Foto: Lisa Skanser.

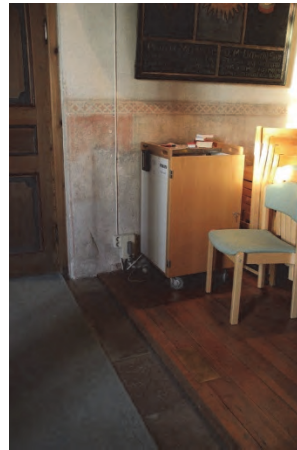
Figur 25. Grön kabel bortrensad från väggen. Foto: Lisa Skanser.

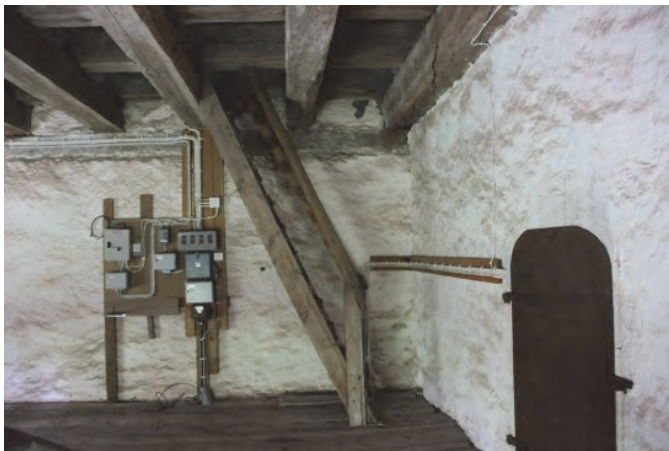
Figur 26. Tidigare elcentral i tornrum. Foto: Lisa Skanser.

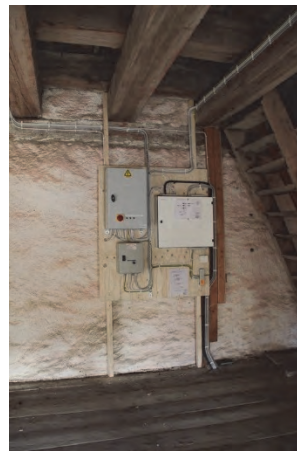
Figur 27. Ny elcentral och klockringningsutrustning monterad på en ny plyfaskiva i tornrum. Foto: Lisa Skanser.

Ny plywoodskiva och regler har monterats för att utgöra infästning till nytt elskåp, elinstallationer och ny klockringningsutrustning m.m. på tornets andra våningsplan. Befintlig kabelbräda första våningsplan i torn kompletterad med nya kablar. Ny porslinsarmatur har monterats på våningen ovan klockor i torn där det i tidigare inte finns någon belysning. Åtgärden motiveras med att den förebygger arbetsplatsolyckor vid förflyttning mellan våningarna. Ny klockringningsutrustning har monterats i tornet i kyrkan.

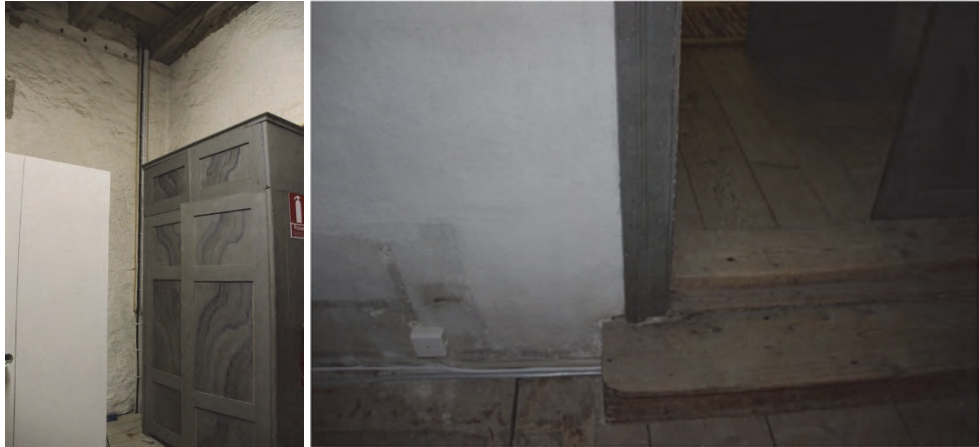
Figur 28. Tidigare kabelbräda kompletterad med nya kablar. Foto: Lisa Skanser.

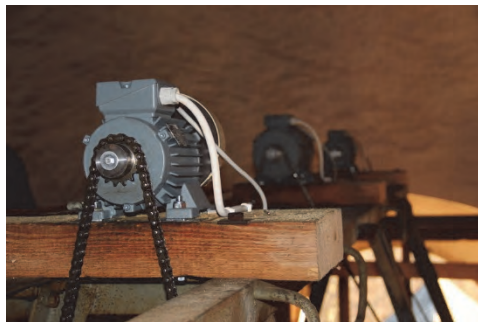
Figur 30. Nya motorer till ringningen, tillverkade av Bergholtz. Foto: Lisa Skanser.
