Ängsö slott

Västra muren

Antikvarisk medverkan

Ängsö gård 2:1
Ängsö socken
Västmanland

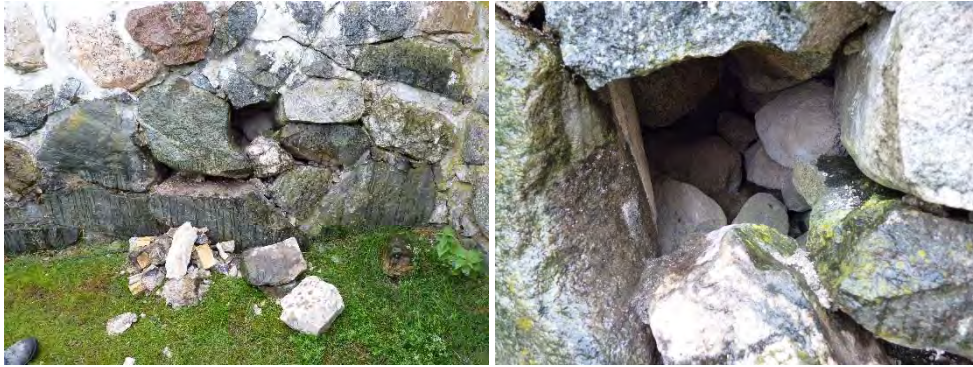
Figur 6. Muren undersöktes på den planerade placeringen av dragstag D1

Figur 7. Murkärnan konstaterades innehålla runda stenar med ansåknad av bruk.

Efter närmare undersökning av murkärnan beslutades att dragstag inte skulle användas då åtgärden bedömdes som allt för riskabel. Utrymmet mellan skalmurarna är fyllt med runda stenar utan bruk. Att borra genom löst liggande stenar i murkärnan riskerar oförutsedda skador på murverket. En partiell ommurning utfördes av norra skalmuren där dragstag D1 var planerat.

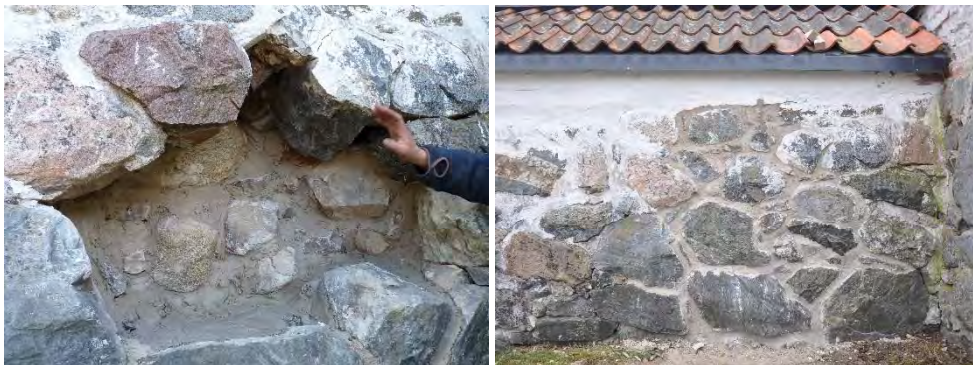
Figur 8. Området som riskerade att rasa plockades ned och murades om.

Figur 9. Det aktuella området efter åtgärd.

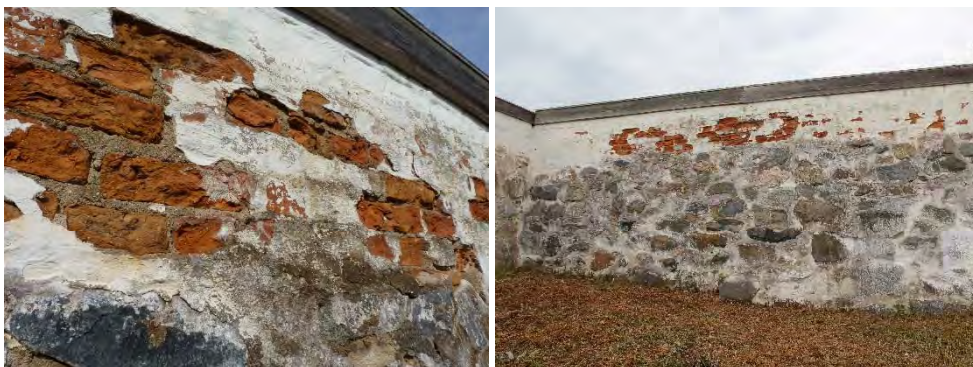
Figur 10. Detalj av frostsprängt/vittrat tegel.

Figur 11. En koncentration av skadat tegel i västra delen av murens södra sida. Foto: Lisa Skanser, Stiftelsen Kulturmiljövård (KM).

Ersättning av ytvittrat tegel utfördes inte, dels med hänsyn till antikvaristekniska ställningstaganden, dels på grund av kostnaderna. Istället åtgärdades området med frostsprängt tegel på västra delen av murens södra sida genom att lös fog försiktigt kratsades ut till max 3-4 cm djup varefter de vittrade områdena fylldes ut med bruk som ritsades för att erhålla en murad effekt. Därefter kalkavfärgades de lagade tegelpartierna likt de ommurade muravjämningarna.

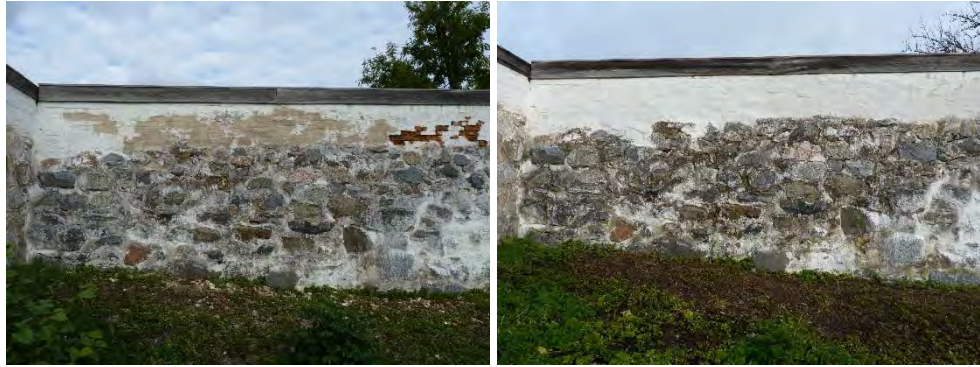
Figur 12. Samma område under pågående putsarbete.

Figur 13. Här samma område efter färdigställd åtgärd.

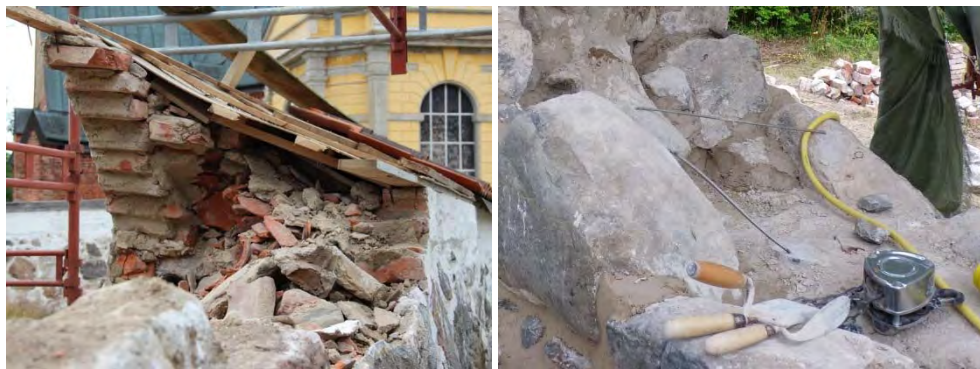
Figur 14. Detalj som visar uppbyggnaden i muravjämningen, med två skalmurar och en murkärna av fyllnadsmaterial. Foto: Lisa Skanser, KM.

Figur 15. Detalj som visar de dolda dragstagen i muren. Foto: Lisa Skanser, KM.

Skalmurarna murades upp skiftvis. Mot marken säkrades bottenstenarna vid behov med järndubb, på så sätt behövdes inte grundstenarna som föreslaget gjutas fast i cement eller betong. Vissa av stenarna inne i muren säkrades med kramlor/dragstänger av 6 mm rostfritt stål, även dubbar användes vid behov, exempelvis vid sluttande kontaktytor. De dolda dragstängerna innebar bl.a. att murverket inte kompletterades med ny sten, vilka var tänkta att utgöra bindare. Muravjämningen återuppmurades i befintligt förband med sparat och kompletterat stortegel. Där vittrade tegelstenar förekom i muravjämningen i de tre ommurade partierna har stenarna vänts så att de

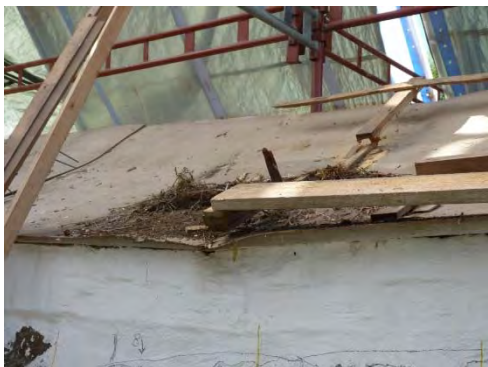
Figur 20. Träfiberskiva under avtäckningen, här skada från tidigare fågelbo.

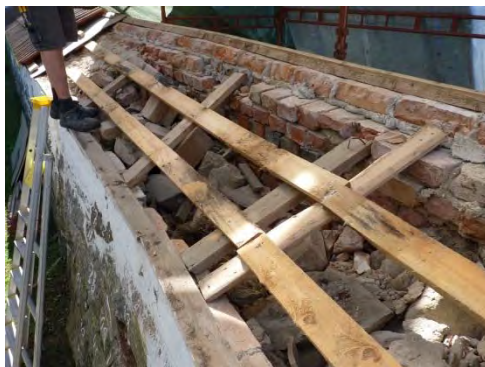
Figur 21. Under avtäckningen i parti II fanns en regel som stöd då kärnan sjunkit ned kraftigt.

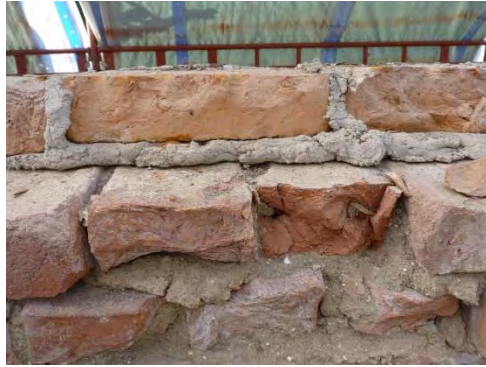
Figur 22. Detalj från muravjämningen visar ett senare övre varv i cementbruk.

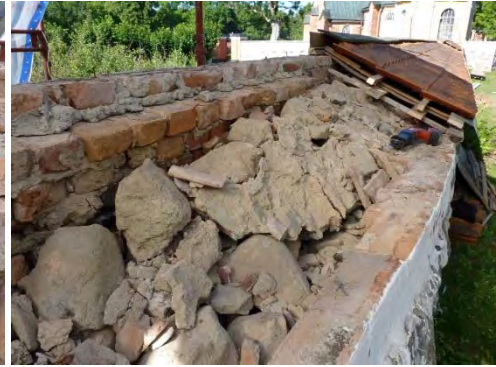
Figur 23. Krönets putsyta har tydligt brutit samman över de partier som åtgärdats.

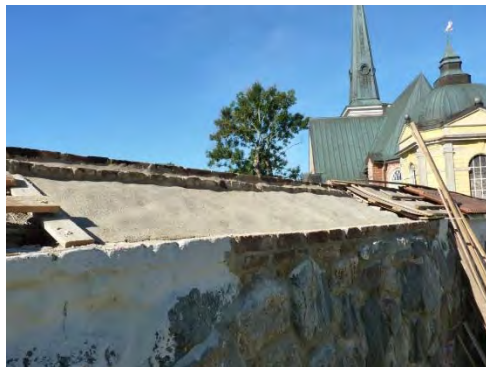
Figur 24. Ny putsyta på krönet av parti II.

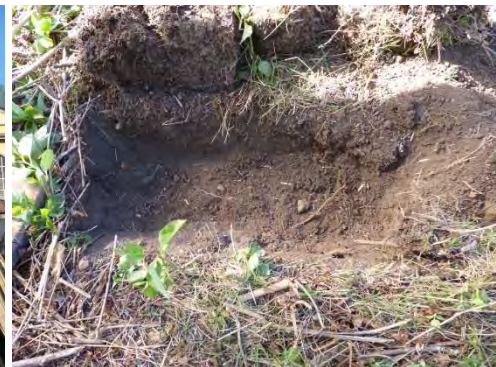
Figur 25. En av tre grunda gropar som grävdes för att stötta muren på södra sidan intill parti II.

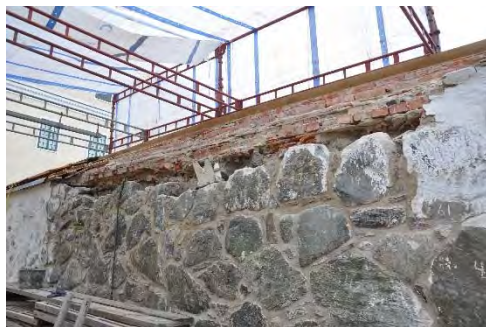
Figur 26. I parti III åtgärdades kärnan och norra skalmuren.

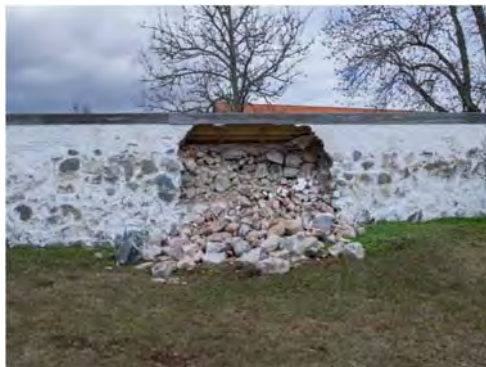
Raset skedde i södra muren i parti I varför restaureringsarbetet började där. Arbetet delades upp i etapper, när parti I var färdigställt påbörjades arbete på parti II och när parti II var färdigställt påbörjades arbete på parti III. Parti III murades av säkerhetsskäl om i två etapper.

Figur 28. Raset, senare kallat parti I, södra sidan.

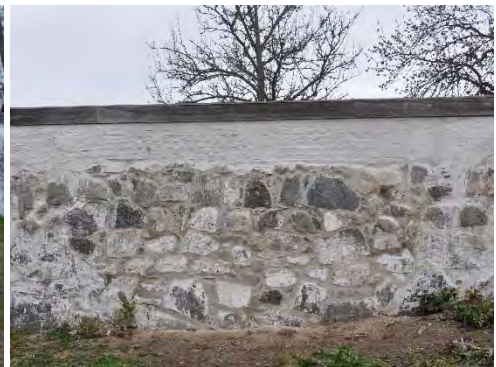
Figur 29. Södra sidan efter återuppmurning.

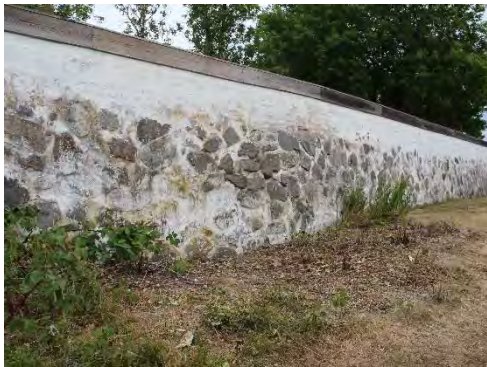
Figur 32. Södra sidan innan arbetet inletts. Foto: Lisa Skanser, KM.

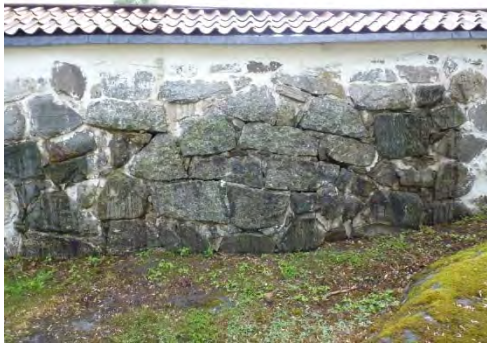
Figur 36. Norra sidan innan åtgärd. Foto: Lisa Skanser, KM.

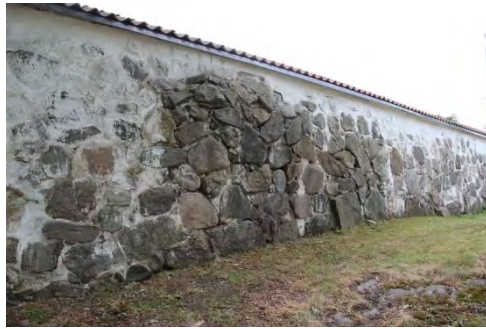
Figur 38. Norra sidan innan åtgärd. Foto: Lisa Skanser, KM.

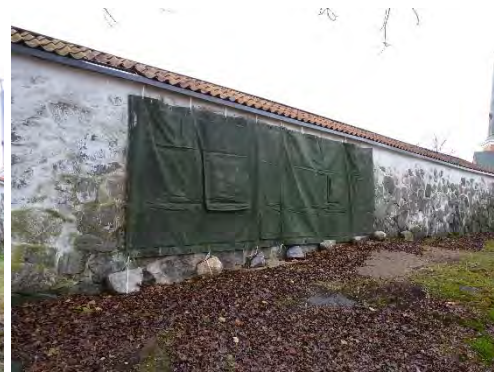
Figur 39. Efter åtgärd täcktes partiet av ett klimatskydd. Endast norra sidan åtgärdades.

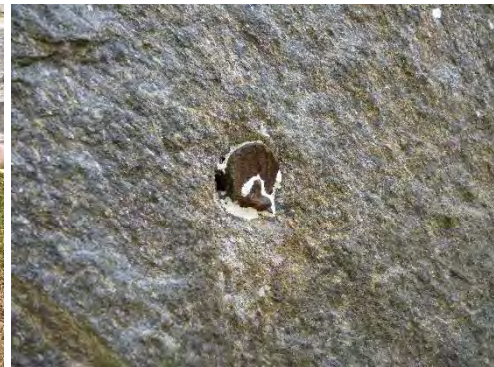
Figur 41. Kapad järnstång i murens norra sida.

I östra delen av murens norra sida sticker ett antal korta ändrar av kapade järnstänger ut. Dessa är resterna av en upphängning för stegar, vilken även hade ett litet skärmtak, vilket försvann någon gång mellan 1963 och 1971.
