Bergs kyrka

Fasadrenovering

Antikvarisk rapport

Bergs Prästgård 2:1
Berg socken
Hallstahammars kommun
Västmanland

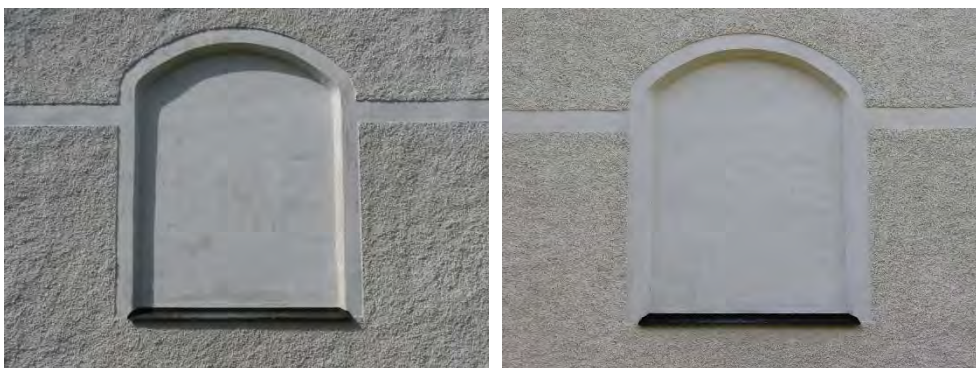
Figur 4. Östra gavelns blindering innan åtgärd. Avfärgningen släpper punktvis vilket ger ett flammigt intryck. Foto: Tobias Mårud.

Figur 5. Östra gavelns blindering efter åtgärd. Foto: Tobias Mårud.

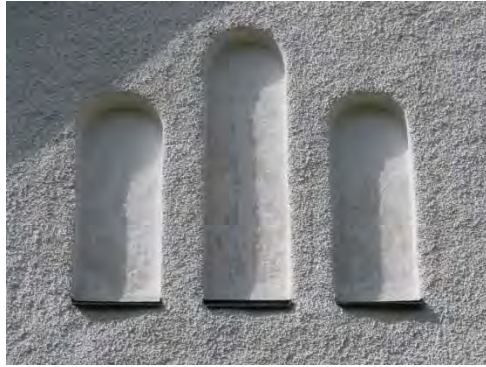
Figur 6. Tre blinderingar som markerar äldre fönster på östra gaveln uppvisade omfattande "flagning" av kalkavfärgningen innan åtgärd. Foto: Tobias Mårud.

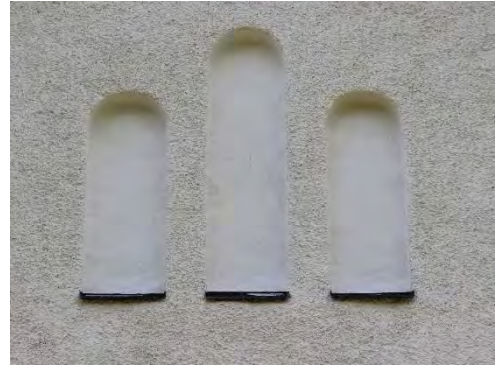
Figur 7. Samma blinderingar efter åtgärd. Foto: Tobias Mårud.

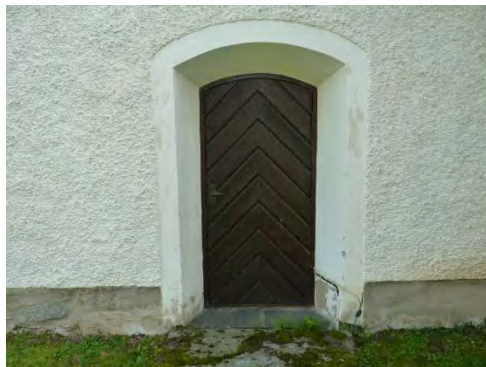
Figur 8. Dörromfattning i sakristians västra fasad innan åtgärd. Foto: Tobias Mårud.

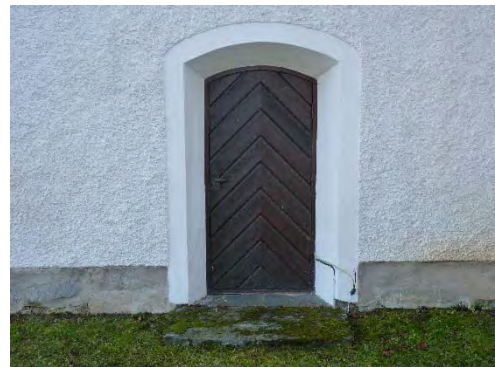
Figur 9. Dito efter åtgärd. (En elkabel är fästad på omfattningens nedre södra del). Foto: Tobias Mårud.

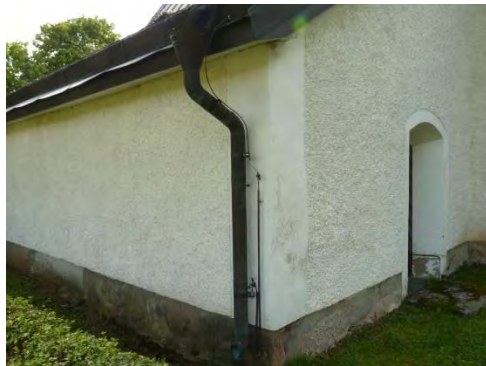
Figur 10. Hörnkedja på sakristians nordvästra hörn innan åtgärd. Foto: Tobias Mårud.

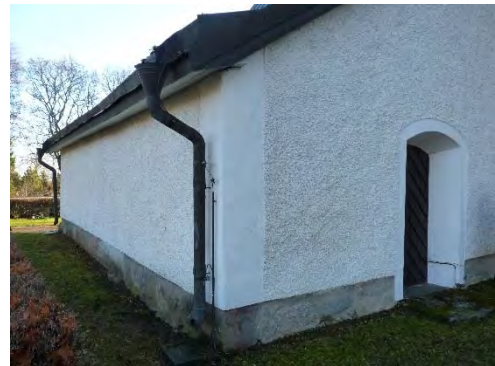
Figur 11. Samma hörn efter åtgärd. Foto: Tobias Mårud.

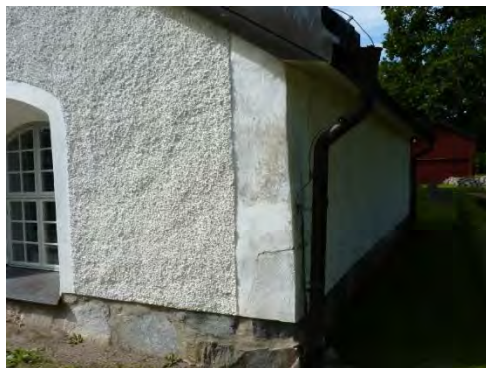
Figur 12. Hörnkedjan på sakristians nordöstra hörn uppvisade sprickor och skadad anfärgning innan åtgärd. Foto: Tobias Mårud.

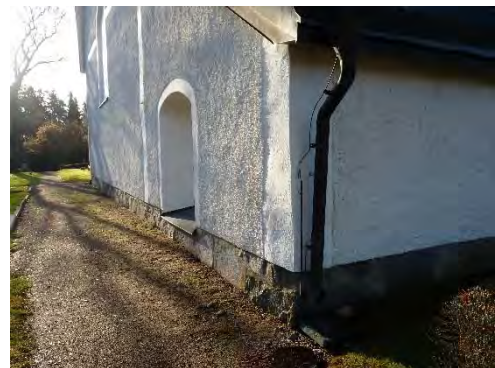
Figur 13. Samma hörn efter åtgärd. Foto: Tobias Mårud.

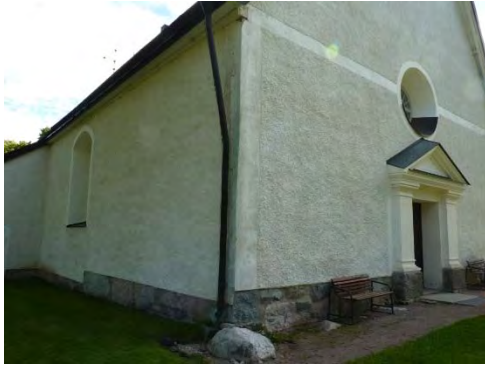
Figur 14. Kyrkans nordvästra hörn innan åtgärd. Foto: Tobias Mårud.

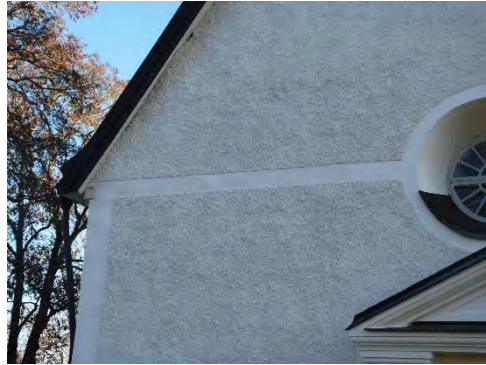
Figur 15. Del av västra gaveln efter åtgärd. Foto: Tobias Mårud.

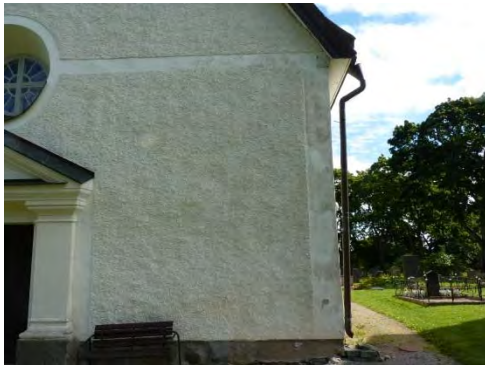
Figur 16. Södra delen av västra gaveln innan åtgärd. Foto: Tobias Mårud.

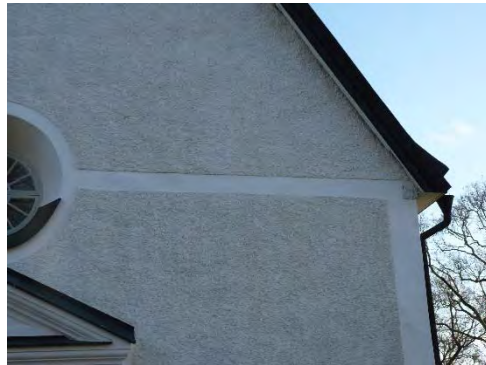
Figur 17. Del av samma område efter åtgärd. Foto: Tobias Mårud.

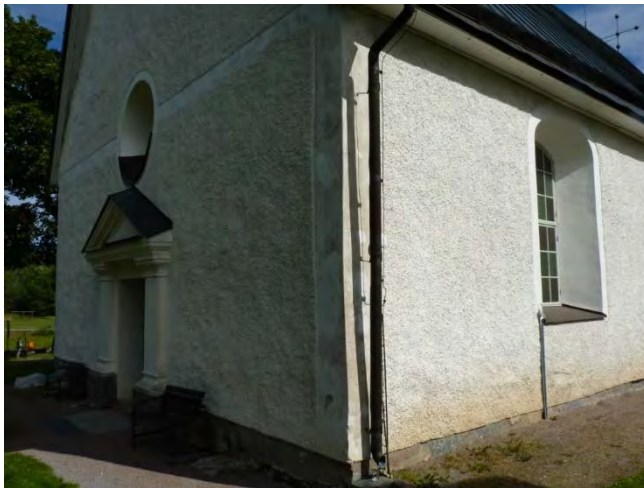
Figur 18. Kyrkans sydvästra hörn innan åtgärd. Foto: Tobias Mårud.

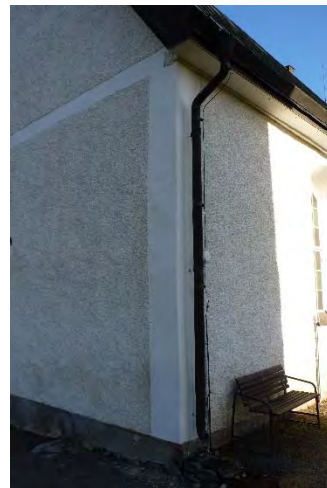
Figur 19. Det sydvästra hörnet efter åtgärd. Det tidigare lösa stupröret har fästs. Foto: Tobias Mårud.

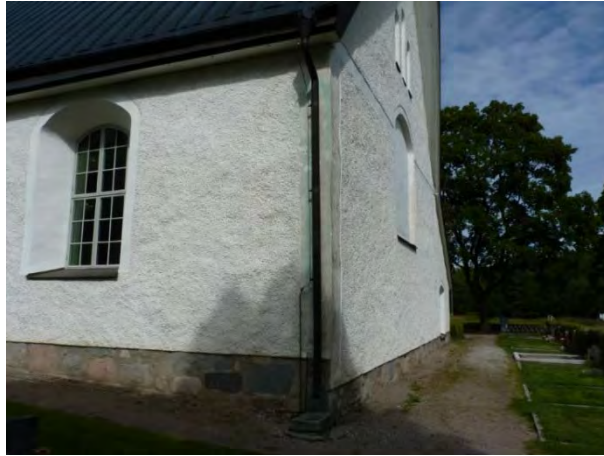
Figur 20. Kyrkans sydöstra hörn innan åtgärd. Bl.a. syns gröna kopparutfällningar. Foto: Tobias Mårud.

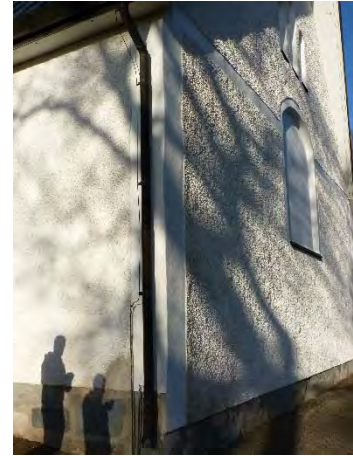
Figur 21. Samma hörn efter åtgärd. Foto: Tobias Mårud.

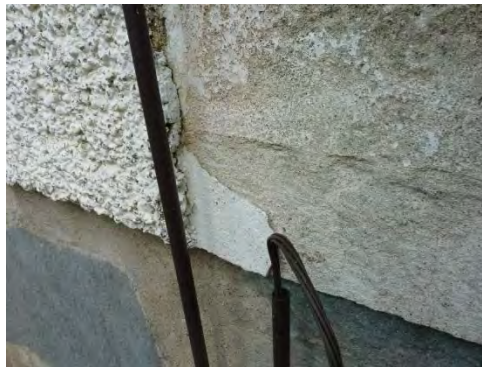
Figur 22. Detalj av sydöstra hörnet innan åtgärd. Foto: Tobias Mårud.

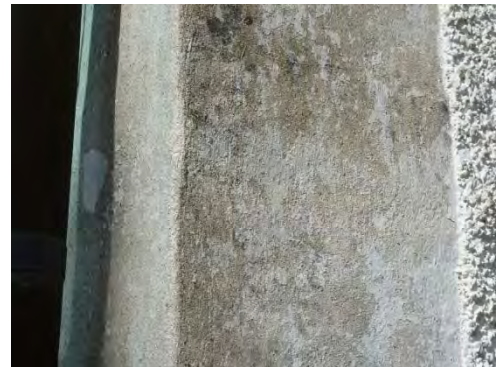
Figur 23. Algpåväxt på sydöstra hörnet (innan åtgärd). Foto: Tobias Mårud.

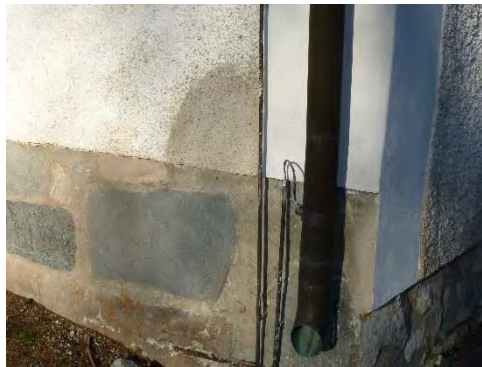
Figur 24. En mindre yta av spritputsen knackades ned vid sydöstra hörnet. Ytan anfärgades senare. Foto: Tobias Mårud.

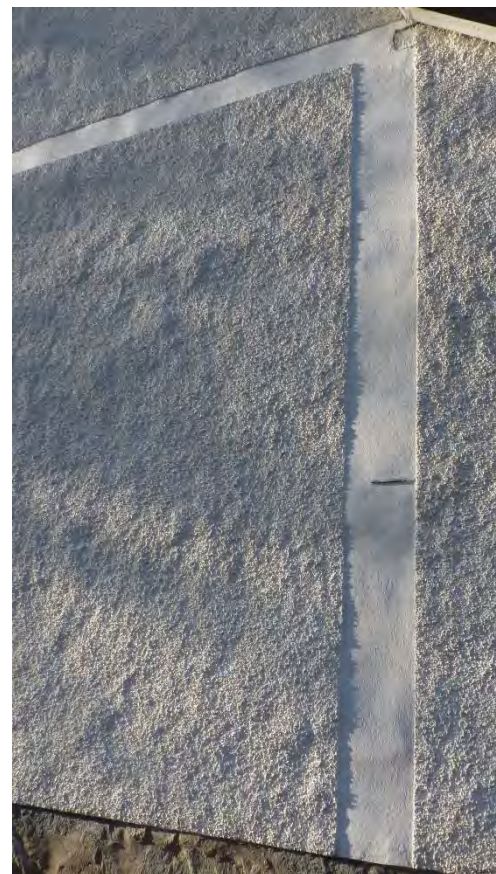
Figur 25. Slätputsat band på östra gaveln innan åtgärd. Foto: Tobias Mårud.

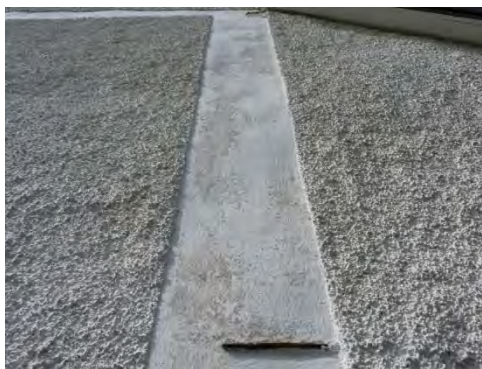
Figur 26. Samma band efter åtgärd. Foto: Tobias Mårud.

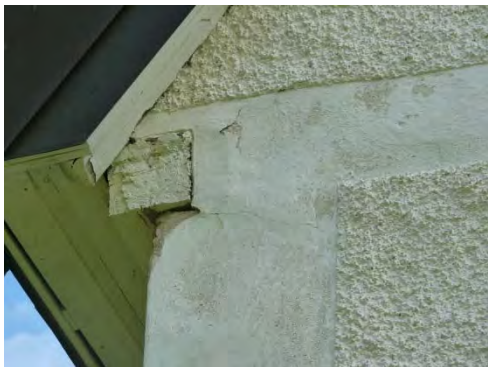
Figur 27. Detalj av slätputsat parti på östra gaveln innan åtgärd. Foto: Tobias Mårud.

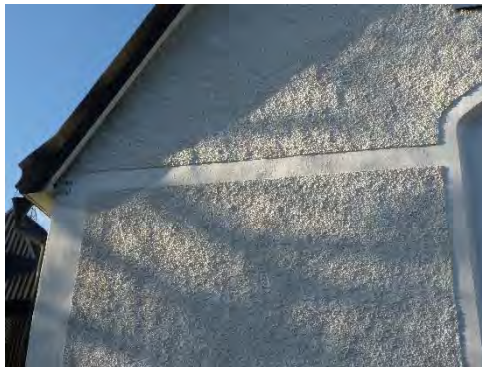
Figur 28. Område där detaljen från bild 27 ingår, efter åtgärd. Foto: Tobias Mårud.

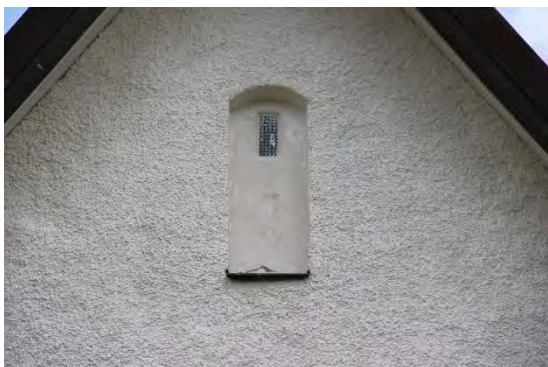
Åtgärderna följer länsstyrelsens beslut och uppvisar ett gott resultat. Dock har blinderingen i västra gavelröset inte åtgärdats.

Figur 29. Blindering i västra gavelröset som inte åtgärdats. Foto: Tobias Mårud.
