Svedvi kyrka

Fönster- och fasadrenovering

Antikvarisk rapport

Berga 4:21
Svedvi socken
Hallstahammars kommun
Västmanland

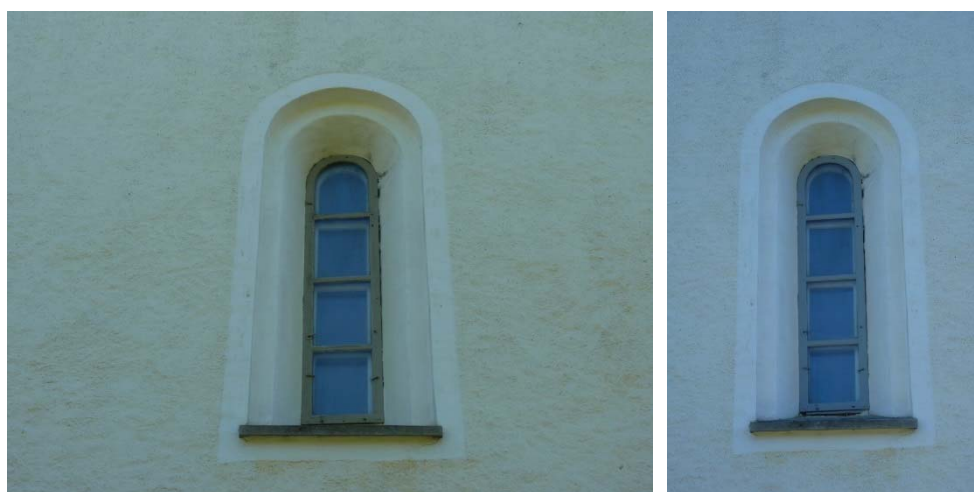
Figur 4. Den romanska fönsteröppningen i västra gaveln innan åtgärder... Foto: Tobias Mårud.

Figur 5. ...och efter åtgärder. Foto: Tobias Mårud.

Renoveringsarbetet inbegrep endast målning, några virkeslagningar var inte nödvändiga. Arbetet innefattade förarbete med rengöring, avlägsnande av löst sittande färg och kitt, oljning, med Jupex 45 Kinesisk träolja bruten i kulör S 3502-G, och kittning med linoljekitt. Därefter mellanstrykning och färdigstrykning med linolfärg från Wibö i kulör S 3502-G.

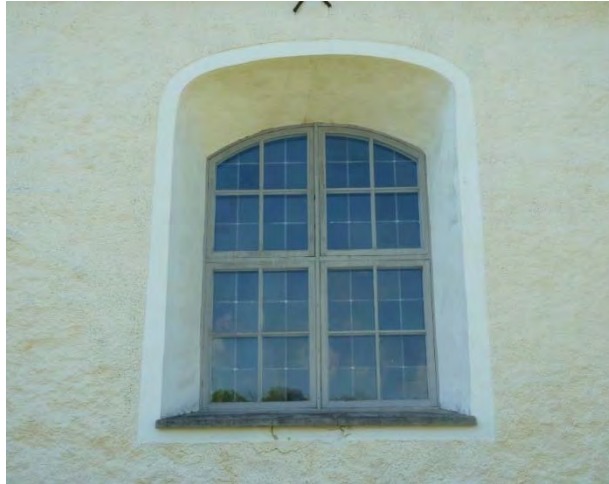
Figur 6. Norra fasadens fönster innan åtgärder... Foto: Tobias Mårud.

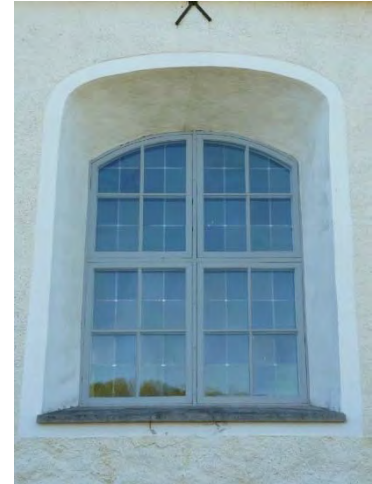
Figur 7. ...och efter åtgärder. Foto: Tobias Mårud.

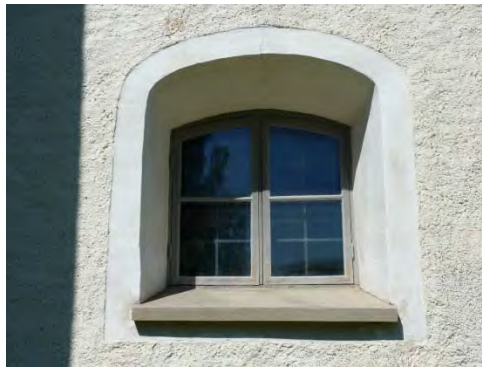
Figur 8. Sakristians fönsteröppning innan åtgärder... Foto: Tobias Mårud.

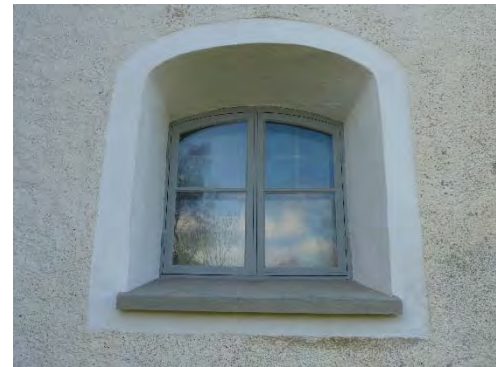
Figur 9. ...och efter åtgärder. Foto: Tobias Mårud.

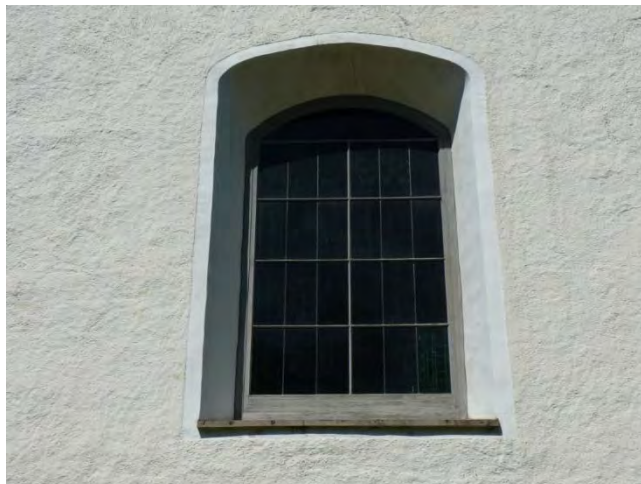
Figur 10. Korfönstret innan åtgärder... Foto: Tobias Mårud.

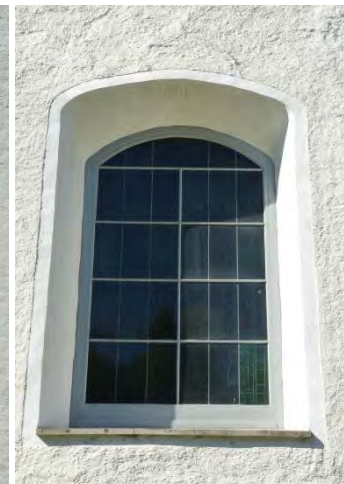
Figur 11. ...och efter åtgärder. Foto: Tobias Mårud.

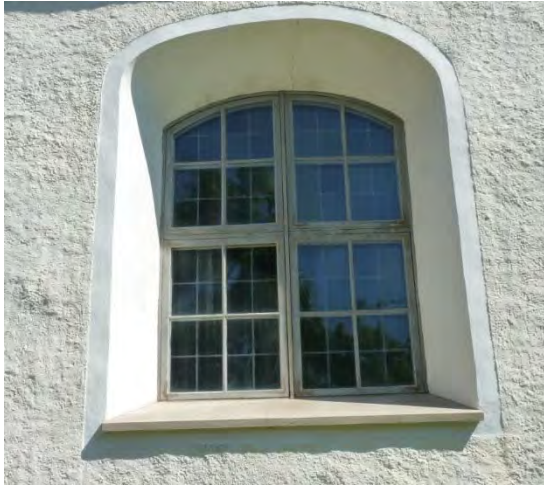
Figur 12. Södra fasadens östra fönster innan åtgärder... Foto: Tobias Mårud.

Målningen av fönstren är väl utförd. Förutsättningarna var inte alltid ideala exempelvis är framförallt södra fasadens spröjsar ganska nedslitna vilket gör arbetet med kittning svårare. Det medvetna bevarandet av äldre färgskikt är viktigt ur antikvarisk synpunkt men har delvis påverkat slutresultatets ytfinish.

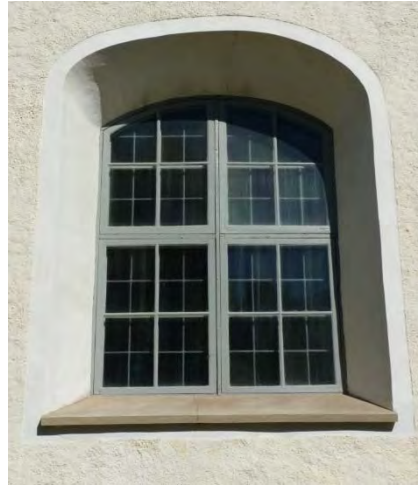
Figur 13. ...och efter åtgärder. Foto: Tobias Mårud.

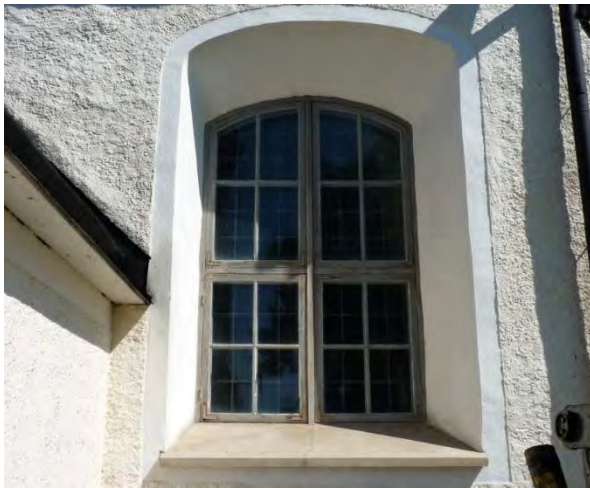
Figur 14. Södra fasadens västra fönster innan åtgärder... Foto: Tobias Mårud.

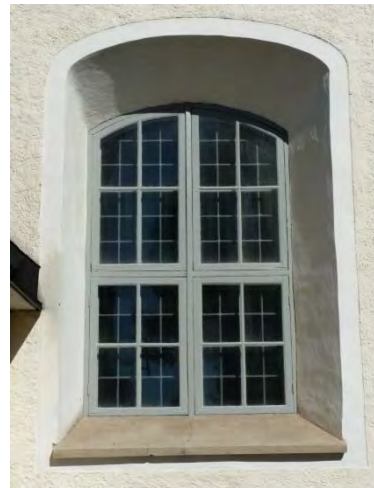
Figur 15. ...och efter åtgärder. Foto: Tobias Mårud.

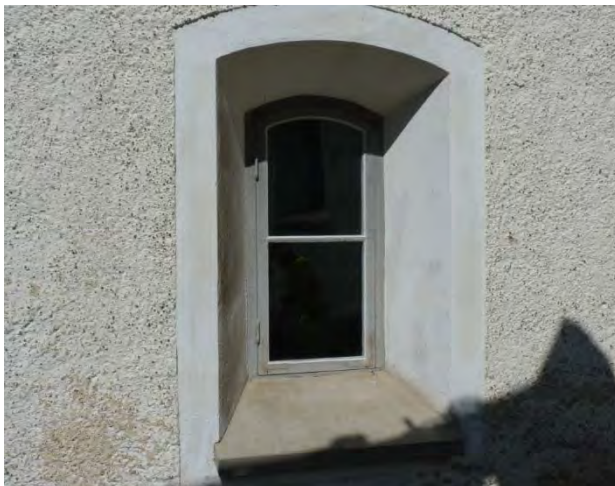
Figur 16. Vapenhusets östra fönster innan åtgärder... Foto: Tobias Mårud.

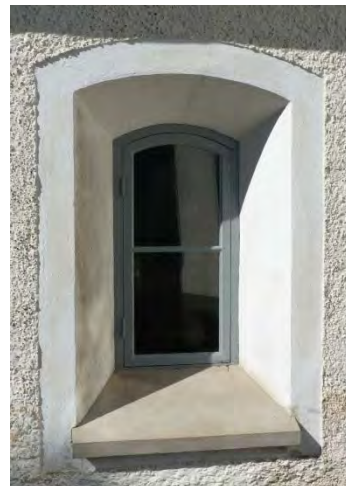
Figur 17. ...och efter åtgärder. Foto: Tobias Mårud.

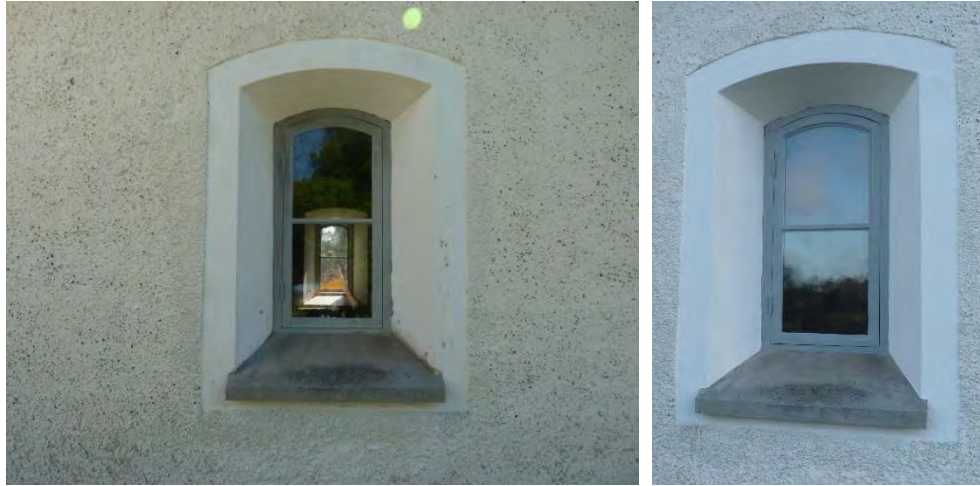
Figur 18. Vapenbusets västra fönster innan åtgärder... Foto: Tobias Mårud.

Figur 19. ...och efter åtgärder. Foto: Tobias Mårud.

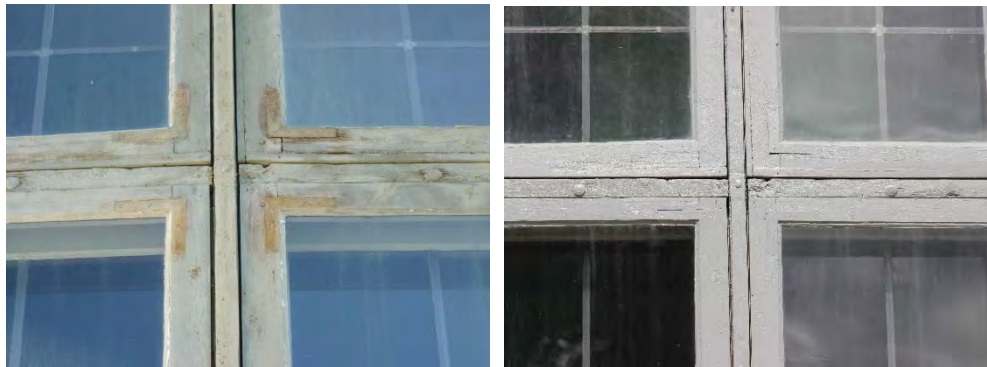
Figur 20. Detalj av södra fasadens östra fönster innan åtgärder... Foto: Tobias Mårud.

Figur 21. ...och efter åtgärder. Foto: Tobias Mårud.

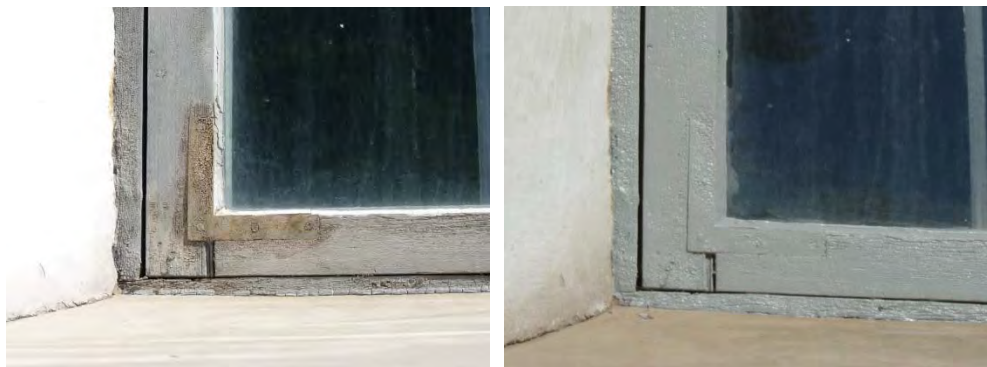
Figur 22. Även här detalj av södra fasadens östra fönster innan åtgärder... Foto: Tobias Mårud.

Figur 23. ...och efter åtgärder. Foto: Tobias Mårud.

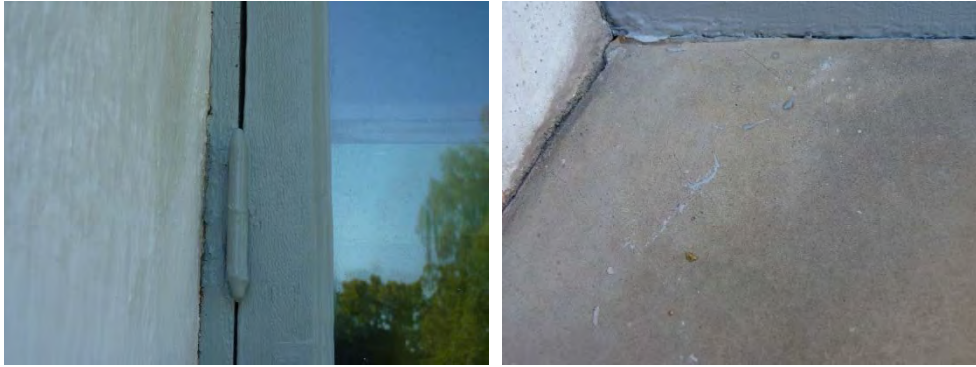
Figur 24. Då bågarerna är fastskruvade målades de stängda, med bl.a. hopmålade gångjärn som följd. Foto: Tobias Mårud.

Figur 25. Färgstänk på solbänk av sandsten i vapenhusets västra fönsteröppning. Foto: Tobias Mårud.

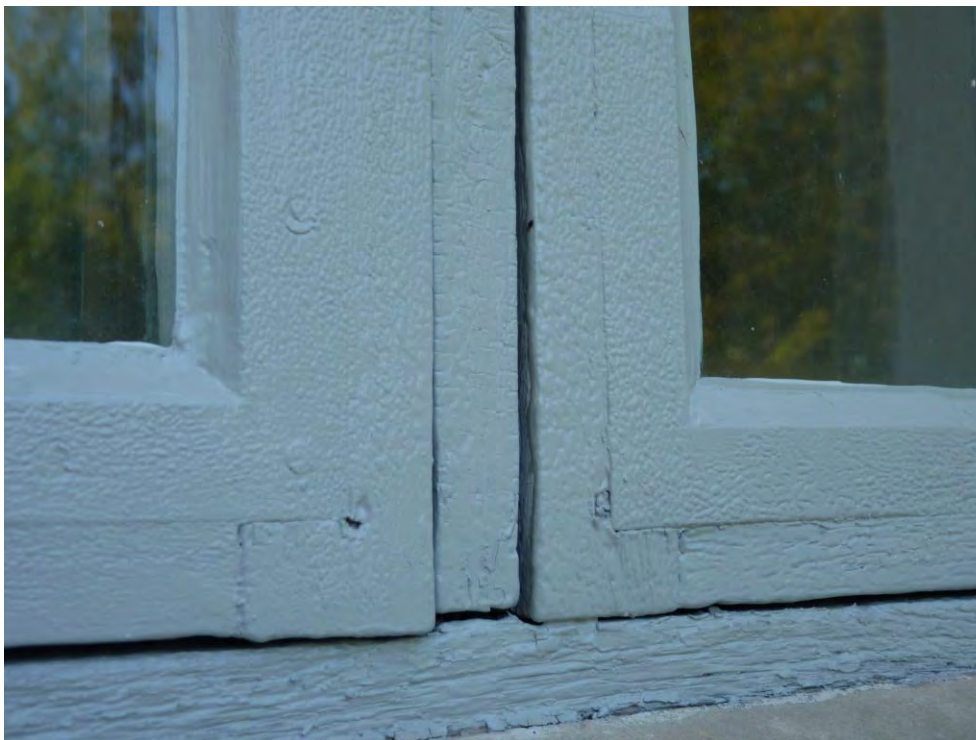
Figur 26. Sakristians fönster uppvisar bubblor i färgen, det är från äldre färgskikt som trots bubblor bedömts vara i god kondition. Foto: Tobias Mårud.

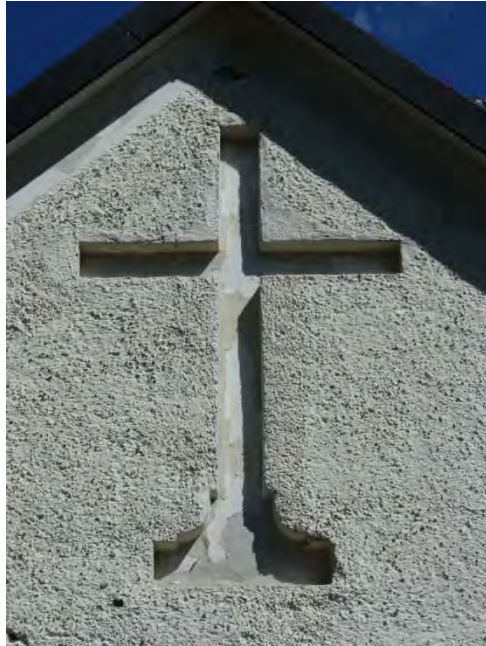
Figur 27. Blinderingskorset i vapenhusets gavel uppvisade putsskador, färgflagnig och bättringsmålning med akrylatfärg. Foto: Tobias Mårud.

För putsarbetet användes hydrauliskt kalkbruk från Finja och för avfärgningen opigmenterad kalkmjölk från Mälarkalk, bestående av våtsläckt Kulekalk och kalkvatten. Avfärgning av lagad spritputs bröts på plats.

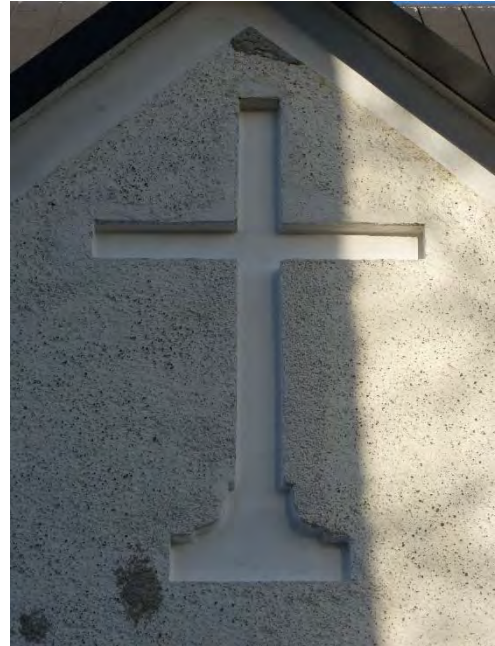
Figur 28. Blinderingskorset efter åtgärder, lagningar i spritputsen har senare avfärgats. Foto: Tobias Mårud.

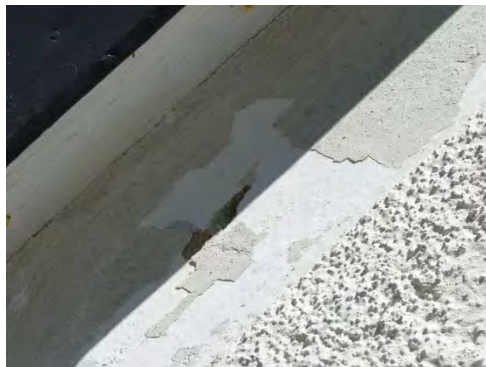
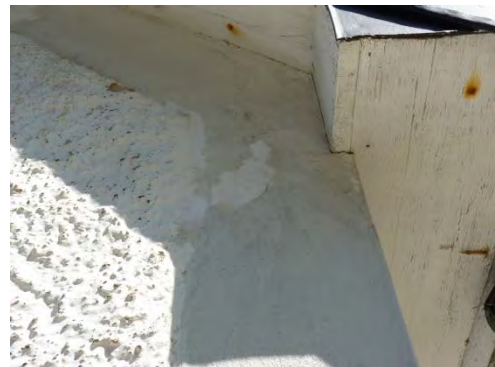
Figur 29 och 30. Slätputsens flagade på många ställen, här på vapenhuset, s.k. "äggskafeffekt" där avfärgningen släpper från underlaget. Foto: Tobias Mårud.

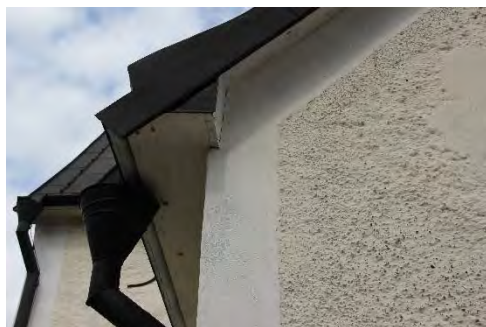
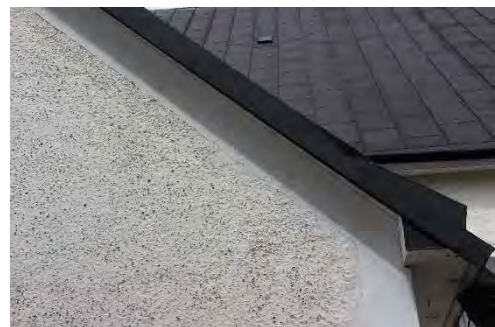
Figur 31 och 32. Partierna med figur 29 och 30 efter åtgärder. Foto: Tobias Mårud.

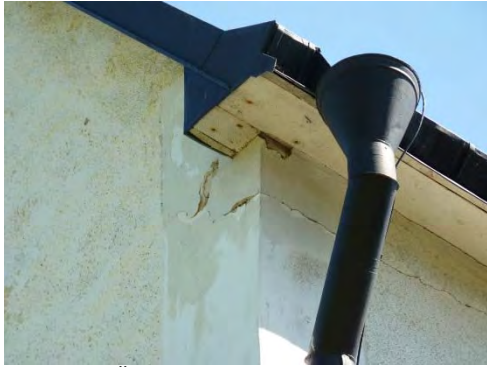
Figur 33. Övre delen av kyrkans sydvästra hörn hade kraftigare sprickebildning samt skador i puts och avfärgning. Foto: Tobias Mårud.

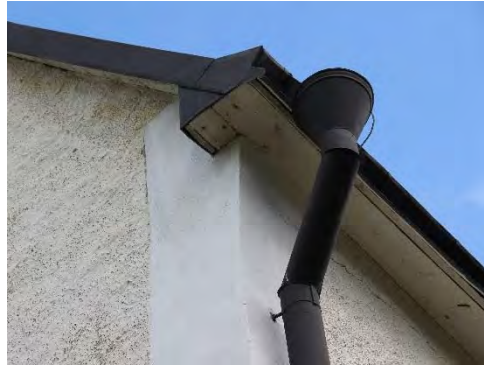
Figur 34. Det slätputsade området åtgärdades men sprickan finns kvar i det spritputsade partiet. Foto: Tobias Mårud.

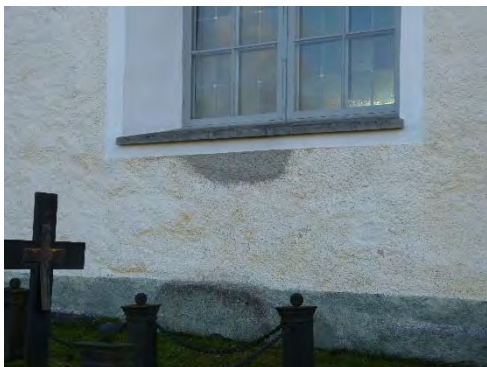
Figur 35. Lagning av spritputs under fönstret i norra fasaden. Foto: Tobias Mårud.

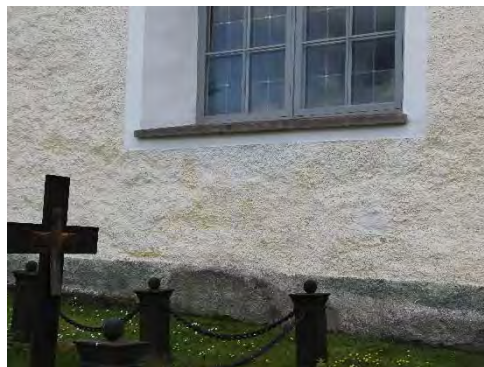
Figur 36. Samma lagning efter avfärgning. Foto: Tobias Mårud.

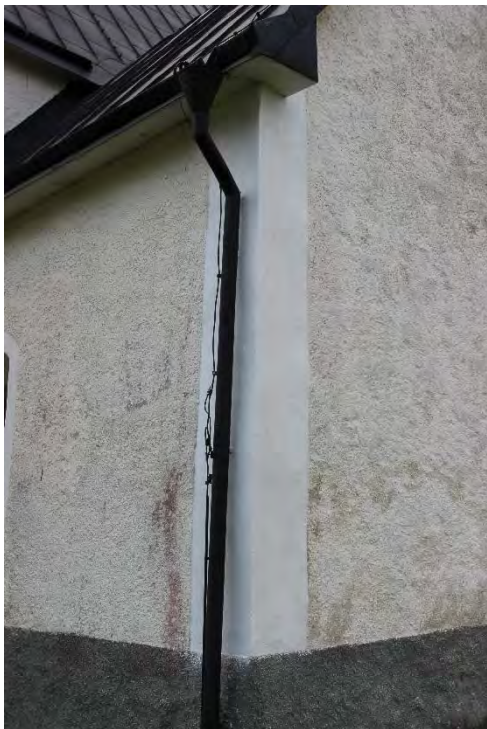
Figur 37. Sakristians nordöstra hörn efter åtgärd. Foto: Tobias Mårud.

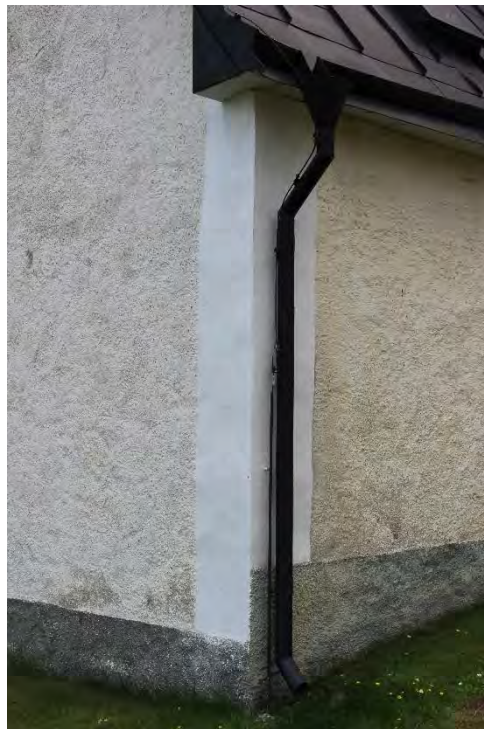
Figur 38. Sakristians nordvästra hörn efter åtgärd. Här syns en tydlig nyansskillnad mellan norra och östra fasadens hörnkedja, samt färgstänk på sockeln. Foto: Tobias Mårud.

Putsrenoveringen och avfärgningen av fasadernas slätputsade partier är utförd med varierat resultat. Det är delvis välutfört men framför allt avfärgningen dessvärre delvis slarvigt gjort, med för tjock färg eller vid för kallt väder. Det finns kulörskillnader, kraftiga spår av penselstrykning, en del kvarvarande borst och på sina håll omålade partier. Detta till trots är arbetena godkända och har följt länsstyrelsens beslut.

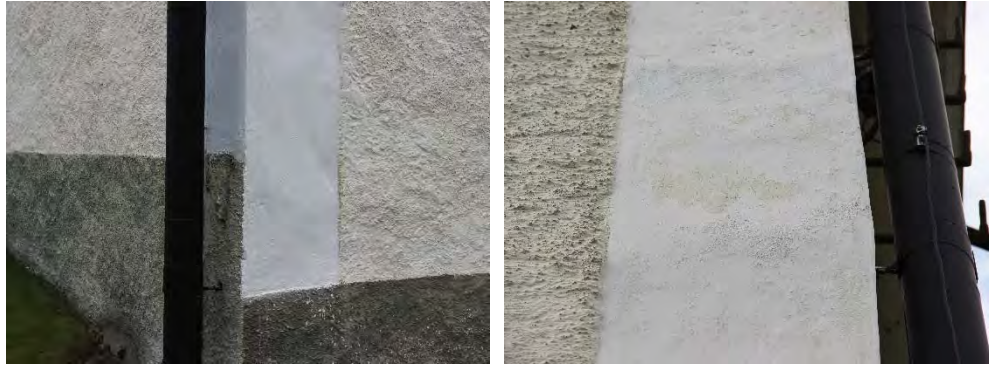
Figur 39. Detalj av kyrkans nordvästra hörn efter avfärgning. Foto: Tobias Mårud.

Figur 40. Omålat parti, östra gavelns norra kantkedja. Foto: Tobias Mårud.

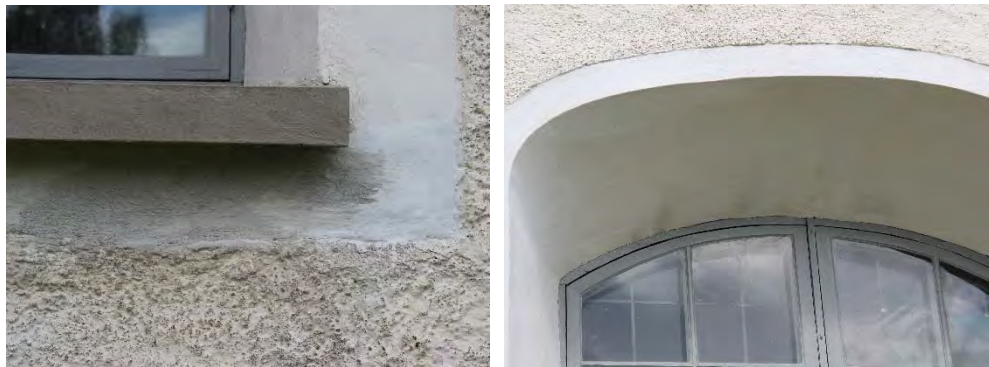
Figur 41. Omålad bättringslagning under sakristians fönster. Foto: Tobias Mårud.

Figur 42. Korffönstrets smyg bar, åtminstone delvis, inte avfärgats. Foto: Tobias Mårud.
