# Sura nya kyrka

## Renovering av sakristians fasad

Antikvarisk rapport

Västsura 10:1  
Sura socken  
Surahammars kommun  
Västmanland

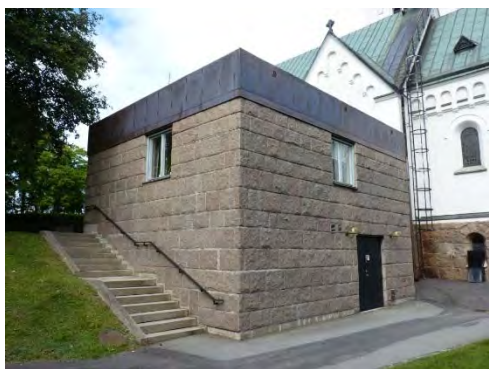
Fogarna i tillbyggnadens fasad av huggen granit hade i stor utsträckning släppt. Orsaken är främst fuktinträngning i fogarna med korrodering av de bakomliggande armeringsjärnen, med sprickor och släpp i fogen som följd. Ursprungligen beräknades att ca 40 % av de befintliga cementfogarna behövde åtgärdas. I slutändan avlägsnades dock alla fogar. Befintlig fog frästes bort och armeringsjärnen borstades och rostskyddsbehandlades. Därefter fogades murverket åter med Cementbruk A från Finja.

Figur 4. Tillbyggnaden sedd från sydöst innan åtgärd. Foto: Tobias Mårud.

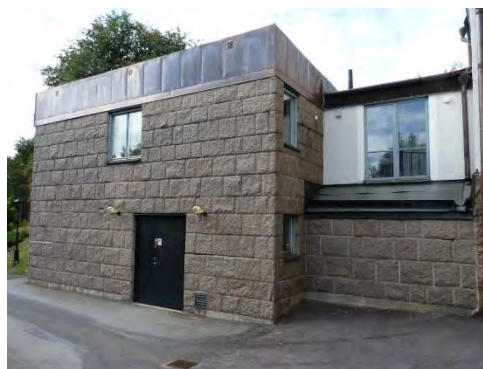
Figur 5. Tillbyggnaden sedd från öster innan åtgärd. Foto: Tobias Mårud.

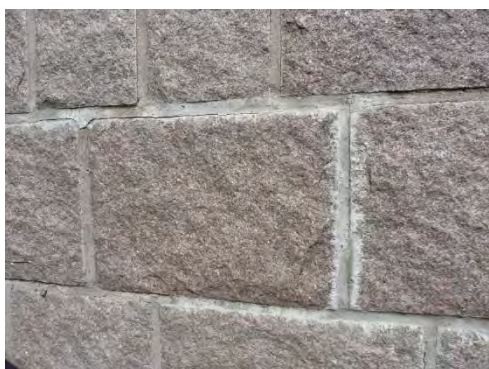
Figur 6. Murverket innan åtgärd. Foto: Tobias Mårud.

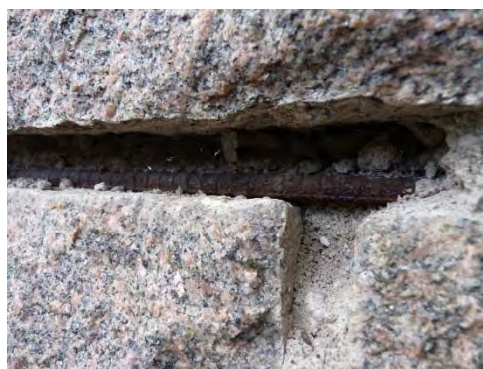
Figur 7. Detalj av murverket med blottlagt armeringsjärn. Foto: Tobias Mårud.

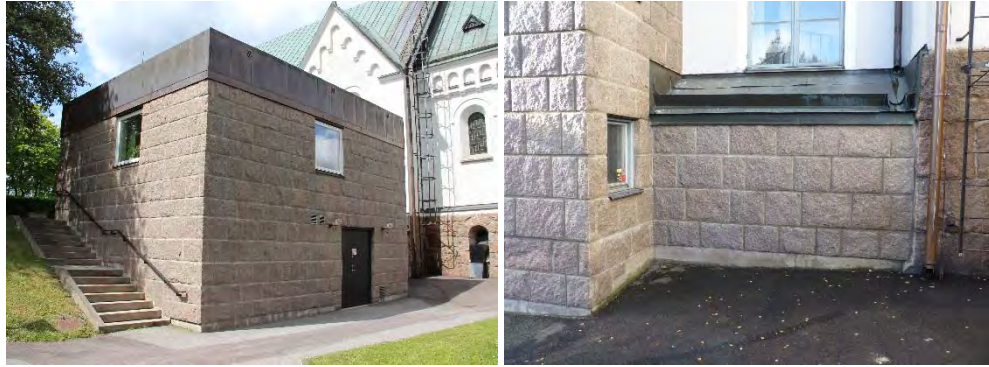
*Figur 8. Tillbyggnaden sedd från sydöst efter åtgärd. Foto: Tobias Mårud.*

*Figur 9. Del av den omfogade fasaden, sedd från öster. Foto: Tobias Mårud.*

Renoveringen av fogarna i murverket på tillbyggnaden till Sura kyrka har utförts med ett gott resultat. Arbetet var mer omfattande än först beräknat då samtliga fogar åtgärdades. De produkter som har använts är i enlighet med Länsstyrelsens beslut.

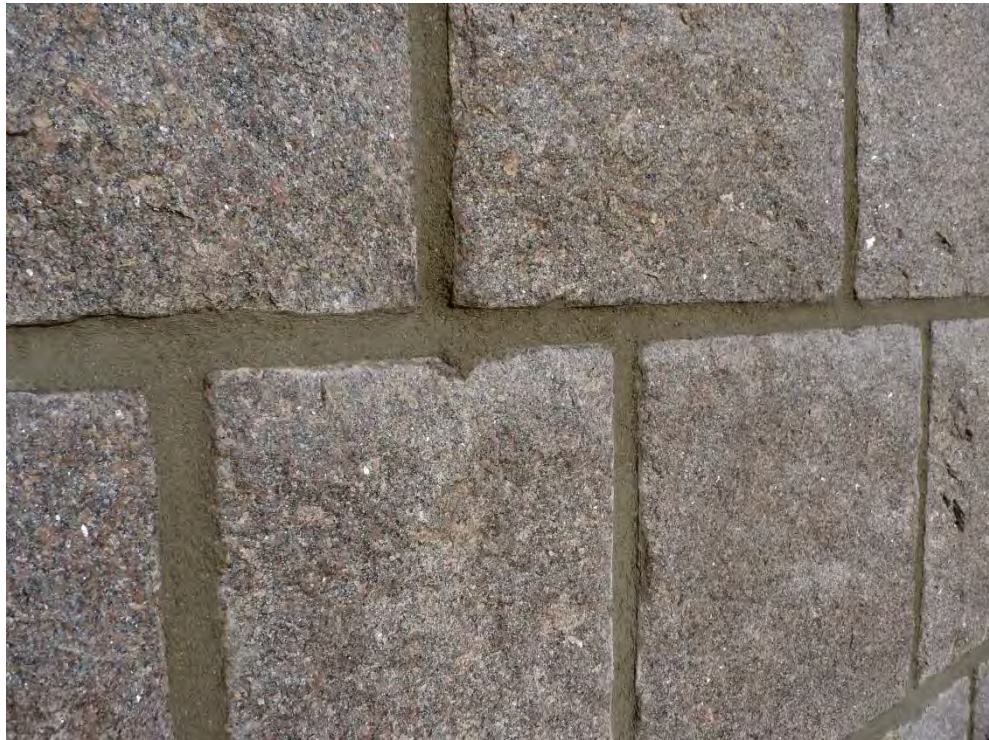
*Figur 10. Del av det omfogade murverket. Foto: Tobias Mårud.*
