Ramnäs kyrka

Renovering av portstolpar och fasad

Antikvarisk rapport

Ramnäs prästgård 2:1
Ramnäs socken
Västmanland

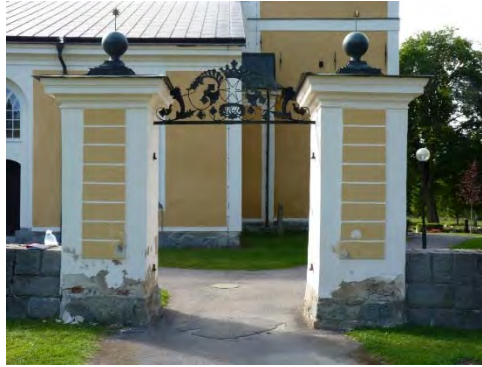
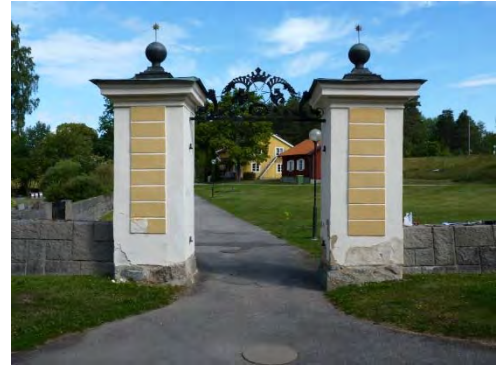
Figur 4 & 5. Grinden sedd från norr respektive söder innan åtgärd. Foto: Tobias Mårud.

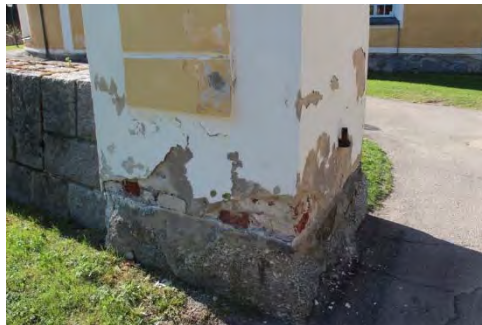
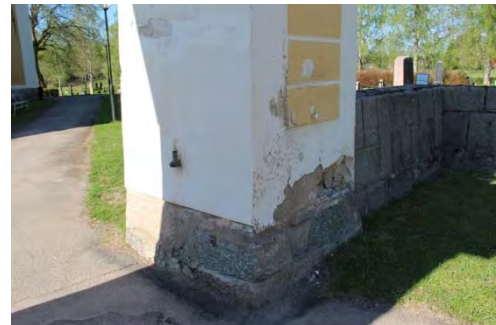
Figur 6 & 7. Puttsläpp och begränsade murskador på grindstolparnas nedre delar, främst på den östra (vänstra bilden). Foto: Låsa Skanser.

Plastfärg och cementhaltiga lagningar på grindstolparna avlägsnades. Löst sittande puts knackades ned, avfärgning med dålig anfästning skrapades ned och dåligt bundna ytor borstades till fast underlag på såväl grindstolpar som kyrkofasad. Sprickor och andra putsskador skrapades upp för att erhålla vidfästning av ny puts. Nedknackade ytor och putsskador putsades med hydraulisk kalkputs från Finja i grund, utstockning och ytputs.

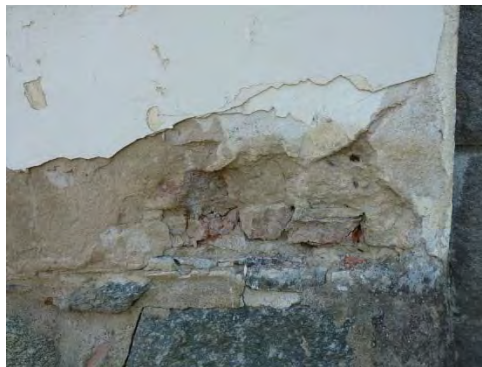
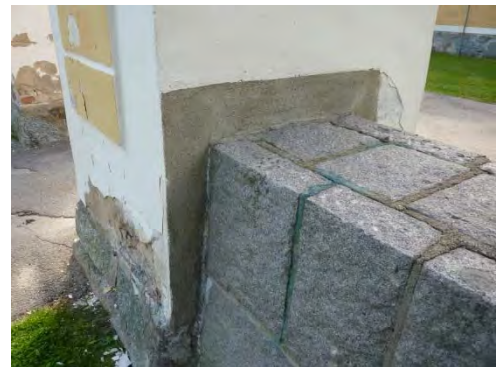
Figur 8 & 9. Skada som går in i murverket på den västra grindstolpen (vänster bild). Mötet med muren är ett återkommande problemområde (höger bild). Foto: Tobias Mårud.

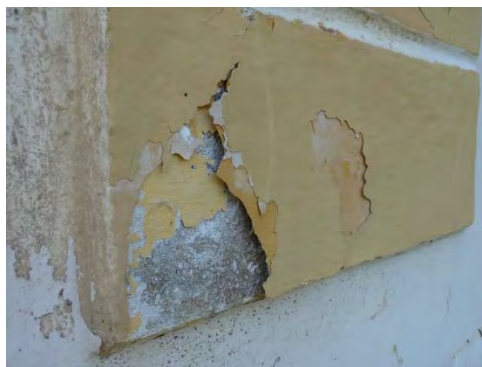
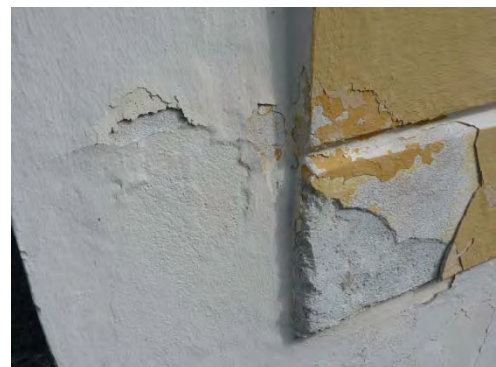
Figur 10 & 11. Avfärgningen släpper, såväl äldre lager som senaste. Foto: Tobias Mårud.

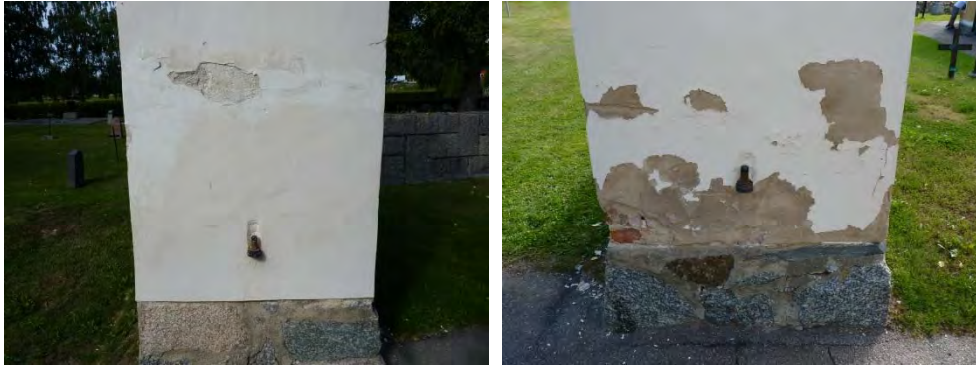
Figur 12 & 13. Grindstolparnas fasader in mot passagen är utsatta för mekaniskskada. Foto: Tobias Mårud.

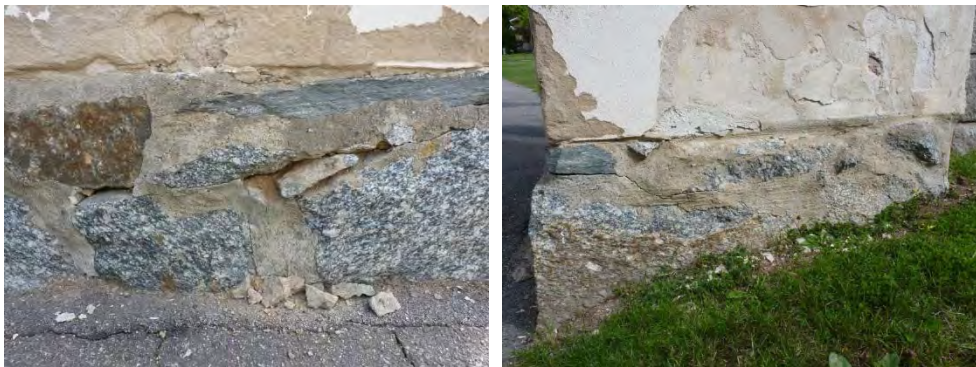
Figur 14 & 15. Socklarna till grindstolparna uppvisade sprickor och skador i den cementhaltiga fogstrykningen. Foto: Tobias Mårud.

Sockeln på grindstolparna var fogstruken med starkt cementhaltigt bruk, vilket bidrog till putsens fuktproblem. Cementbruket avlägsnades och ersattes med ett hydrauliskt bruk. Samma cementhaltiga bruk som satt på grindstolparna har använts till att fogstryka kyrkans sockel vilket orsakat fuktrosor på kyrkans norra och västra fasader. Vid framtida åtgärder bör det övervägas att knacka ned det cementhaltiga bruket och ersätta det med ett hydrauliskt kalkbruk.

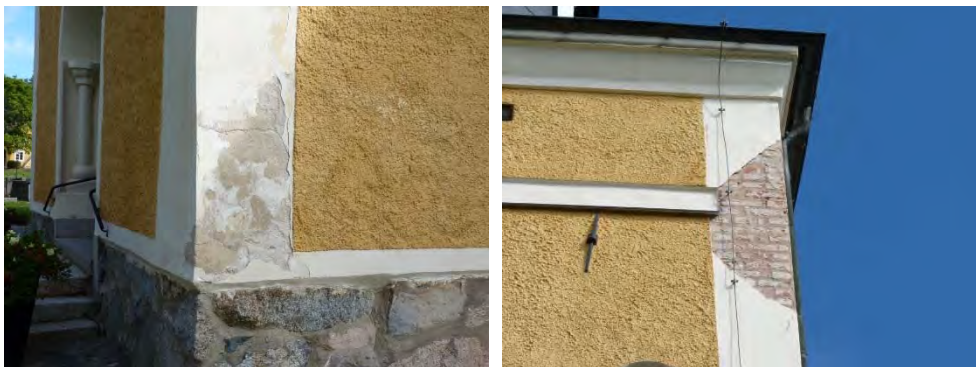
Figur 16 & 17. De två mest omfattande skadorna på kyrkofasaden var på vapenhusets sydvästra hörn samt på östra delen av södra fasaden på tornets klockvåning. Foto: Tobias Mårud.

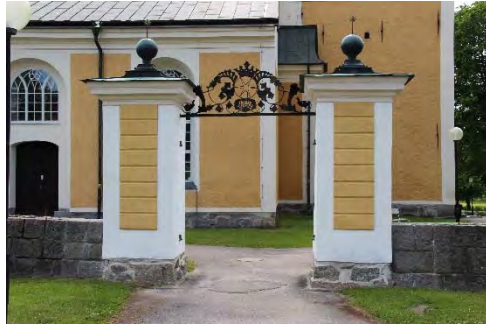
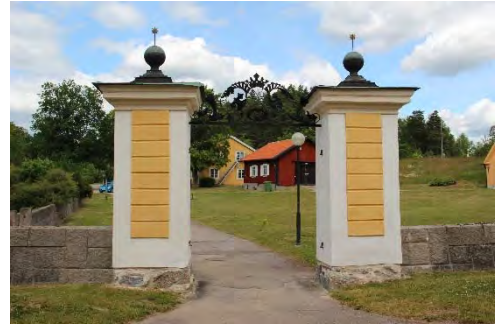
Figur 18 & 19. Grinden sedd från norr respektive söder efter åtgärd. Foto: Tobias Mårud.

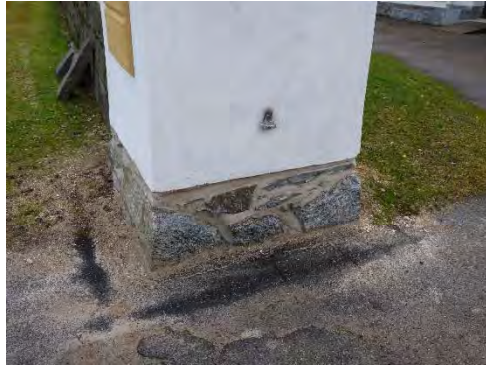
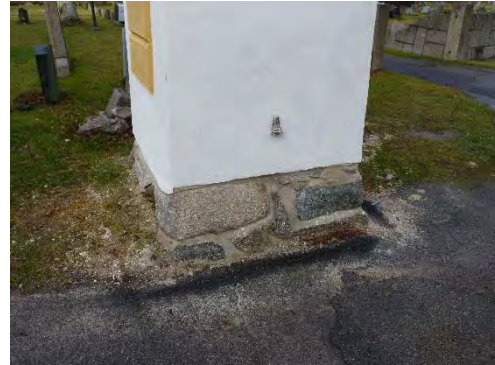
Figur 20 & 21. Nedre delen av östra respektive västra grindstolpen efter åtgärd. Foto: Tobias Mårud.

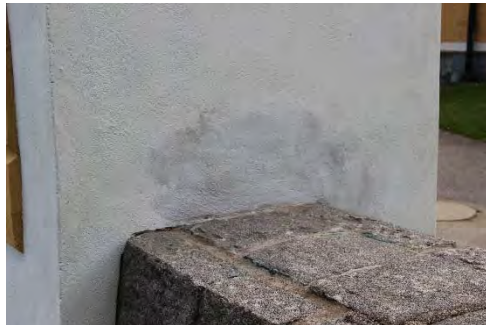
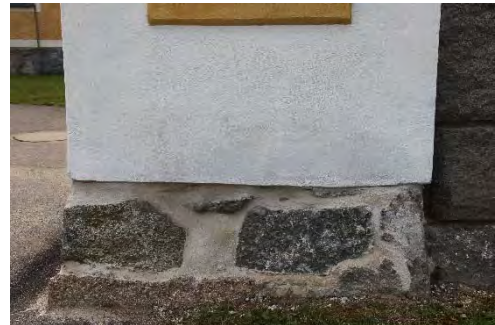
Figur 22 & 23. Putsens anfärgning är bitvis flammig, främst vid mötet med muren (vänster bild). Socklarnas KC-puts avlägsnades och ersattes med hydraulisk kalkputs (höger bild). Foto: Tobias Mårud.

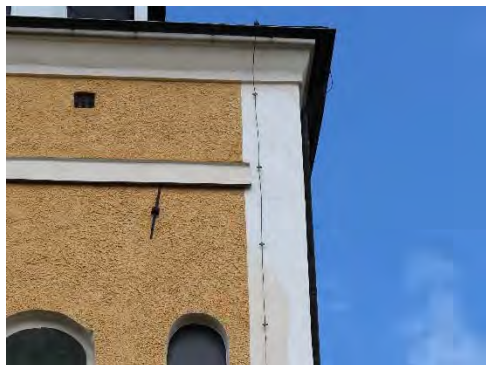
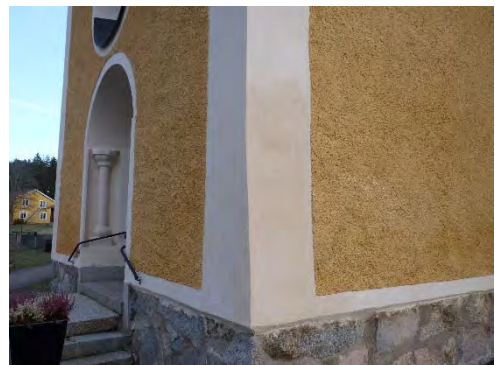
Figur 24 & 25. Anfärgningen av putslagningarna på kyrkofasaden var först för ljus (se vänster bild) men åtgärdades enligt recept från 2004 (se höger bild). Foto: Tobias Mårud.

Putsen avfärgades med kalkmjölk från Målarkalk, tillredd av våtsläckt vällagrad Kulekalk och pigmenterad enligt recepten från 2004; gul kulör enligt kalkfärg 90 nummer 92:11 (låda A grupp 25, rad 5) blandad: 25 kg kalkpasta, 4 200 g 92 ljusocker och vit kulör enligt kalkfärg 90 nummer 94/103:12 (låda A, grupp 17, rad 2) blandad 25 kg kalkpasta, 35 g 94 guldocker, 35 g 103 obränd umbra.

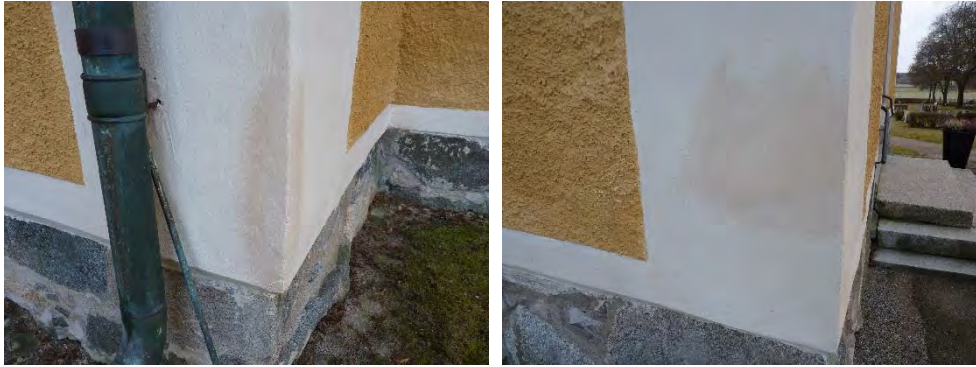
Figur 26 & 27. Ytterligare ett par mindre putslagningar genomfördes på kyrkans slätputsade partier, vänster bild visar kyrkans nordvästra hörn, höger bild visar vapenhusets nordvästra hörn. Foto: Tobias Mårud.

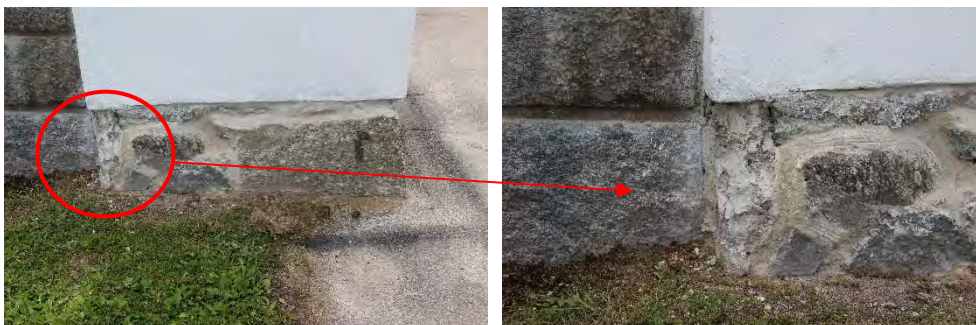
Det huvudsakliga arbetet, åtgärden av grindstolparna, är väl utfört. Ett par detaljer bör dock nämnas inför framtida åtgärder. Det nordöstra hörnet på östra grindstolpens sockel behövs byggas ut, putsen är något flammig på de vita partierna, främst ovanför möte med mur och grindarnas hak är obrukbara då putsen bygger ut för mycket innanför haken. Grindarna finns enligt muntlig uppgift bevarade men har monterats ned för att möjliggöra passage med arbetsfordon. Det är beklagligt, det bästa vore om grindarna åter kom på plats. Passage med arbetsfordon utgör även risk för skador på grindstolparnas puts och murverk. Dyliga skador fanns innan senaste renoveringen. De renoverade putsytorna på kyrkan har en avvikande ton och på södra sidan av vapenhuset har avfärgningen släppt under vintern 2013-2014.

Figur 28 & 29. Nordöstra hörnet på östra grindstolpen har slagits av. Foto: Tobias Mårud.

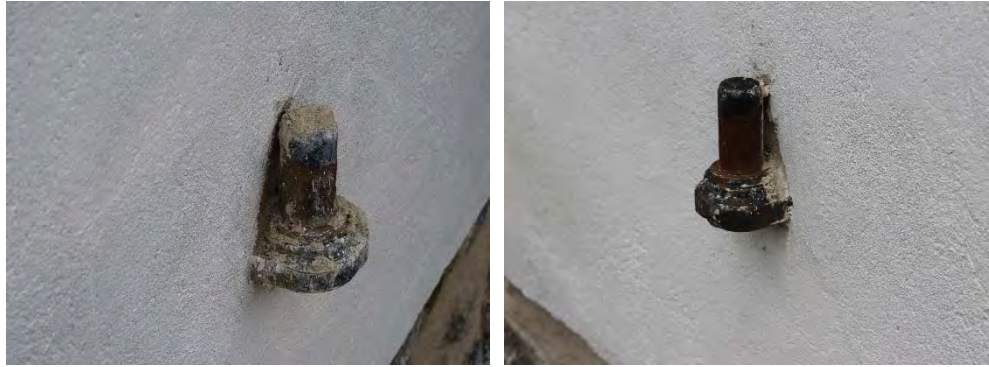
Figur 30 & 31. Grindhakarna är obrukbara då putsen ligger för nära. Bilderna visar ett av haken efter åtgärd i rengjort (höger bild) respektive icke rengjort skick (vänster bild). Foto: Tobias Mårud.

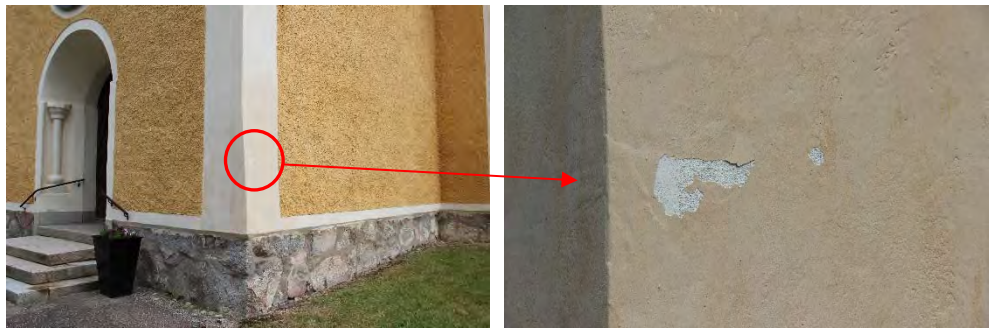
Figur 32 & 33. Efter vintern har avfärgningen släppt på det åtgärdade partiet i vapenhusets sydvästra hörn. Foto: Tobias Mårud.
