# Skinnskattebergs kyrka

## Restaurering av lanternin

Antikvarisk medverkan

Prästgården 1:149  
Skinnskattebergs socken  
Skinnskattebergs kommun  
Västmanland

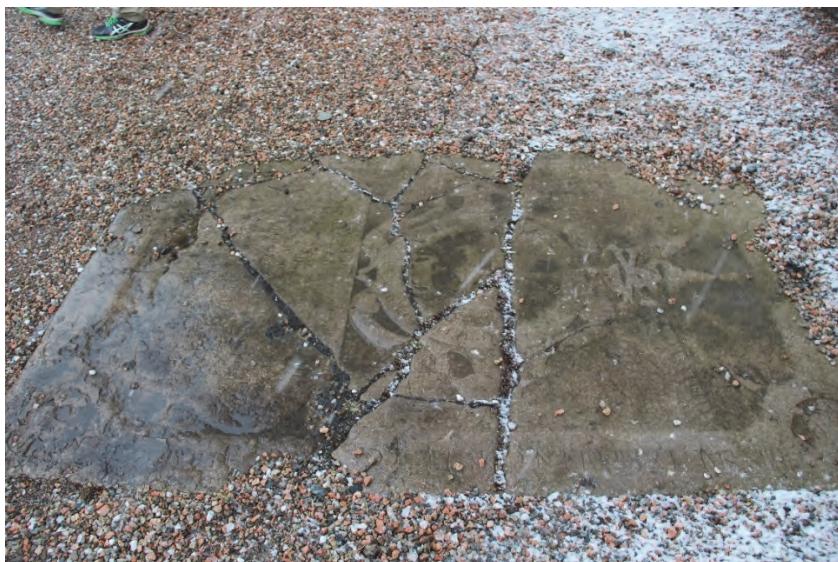
På tornets norra sida ligger en gravhäll i marken. Denna berördes av ställningsbygget så till vida att en spira måste placeras på hällen. Stenen, av kalksten, hade sedan tidigare omfattande skador med ett sprickmönster där sprickorna utvidgats av jord och grus som pressar isär stenen. Därmed var det ej möjligt att avlägsna stenen utan medverkande konservator. Bedömningen gjordes att den kunde ligga kvar efter skyddstäckning. Före täckning skulle stenen sopas ren från grus, småsten m.m. som ytterligare skulle kunna skada den relativt mjuka stenen. För att avlasta tyngden lades skivor och bräder ut före ställningsbyggande. Det tycks som om stenen är i samma skick efter avtäckning, även om det synes som om stenen inte rengjordes före täckning. Samma stenar kunde i viss mån identifieras på stenen efter åtgärder som på bilderna före åtgärder. Några mindre repor syns i stenen efter åtgärder, men vissa av dessa syns även på bilder som togs före täckningen.

Figur 7. Hällen sedd från väster före åtgärder. Foto: Hélén Sjökvist.

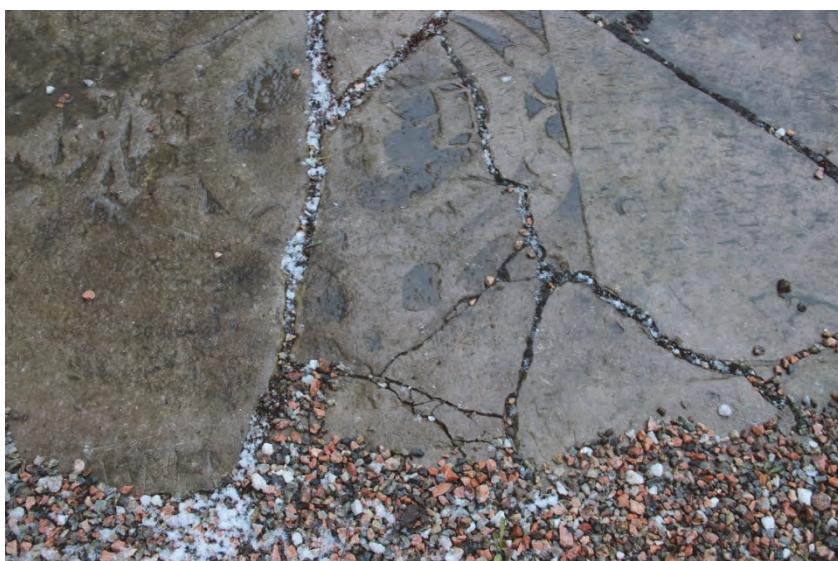
Figur 8. Hällen sedd från öster före åtgärder. Delar av stenen har ett tätt sprickmönster. Foto: Hélén Sjökvist.

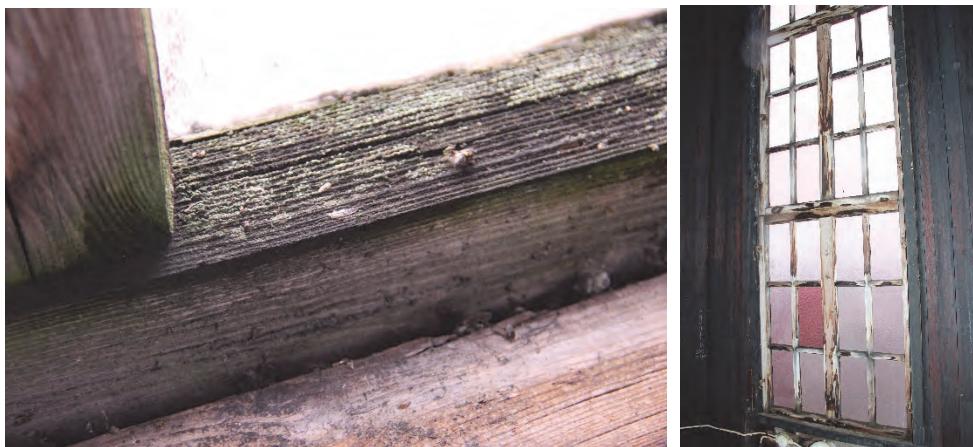
Fönstren i lanterninen hade vid besiktningen inför arbetet mycket fuktiga bottenstycken på bågarna. Mossa, larvar och alger hade fått fäste i virket, vilket antydde att problemen var mer än tillfälliga. Virket konstaterades emellertid vid en okulär besiktning vara i ganska gott skick.

Fönsterbågarna är försedda med frostat-/antikglas som i flera fall har olika rosa toner. Tre rutor var sedan tidigare bytta mot klarglas. Vissa rutor är mycket kraftigt rosa medan andra har en ljusare ton. Ibland är tonen väldigt ojämn och man kan ana att färgskiktet blekts bort. De mörkt rosa rutorna skulle i så fall kunna vara senare utbytta reservrutor.

Figur 9. Detaljbild av fönsterbåge före åtgärder. Virket håller hög fukthalt och har lav- och algpåväxt. Foto: Helén Sjökvist.

Figur 10. Den invändiga panelen är tjärstrucken. Glasrutorna har olika rosa toner. Foto: Helén Sjökvist.

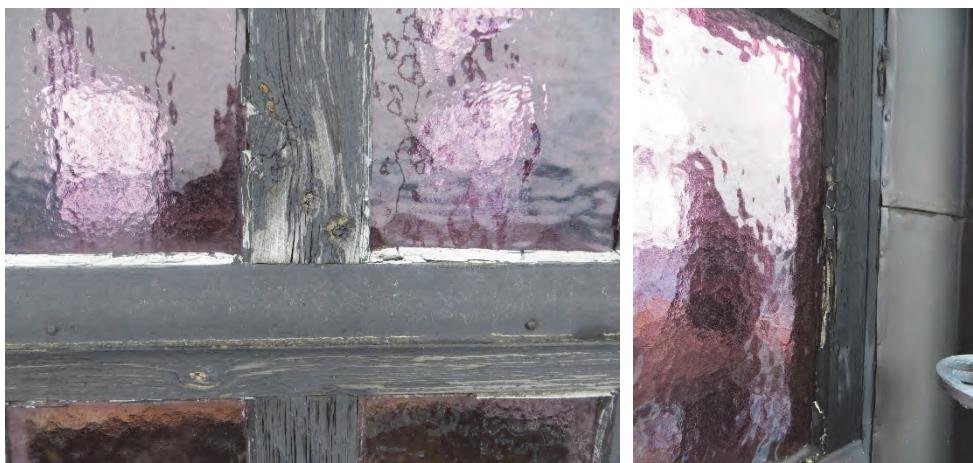
Figur 11. Skadad spröjs. Foto: Helén Sjökvist.

Figur 12. Skadad båge. Foto: Helén Sjökvist.

På fyra av de spetsbågiga fönsterbågarna, överst i lanterninen, har tre hela bottenstycken och del av ett bottenstycke blivit utbytta. På en lägre placerad, kvadratisk fönsterbåge byttes ett sidostycke. I övrigt var bågarna i gott skick.

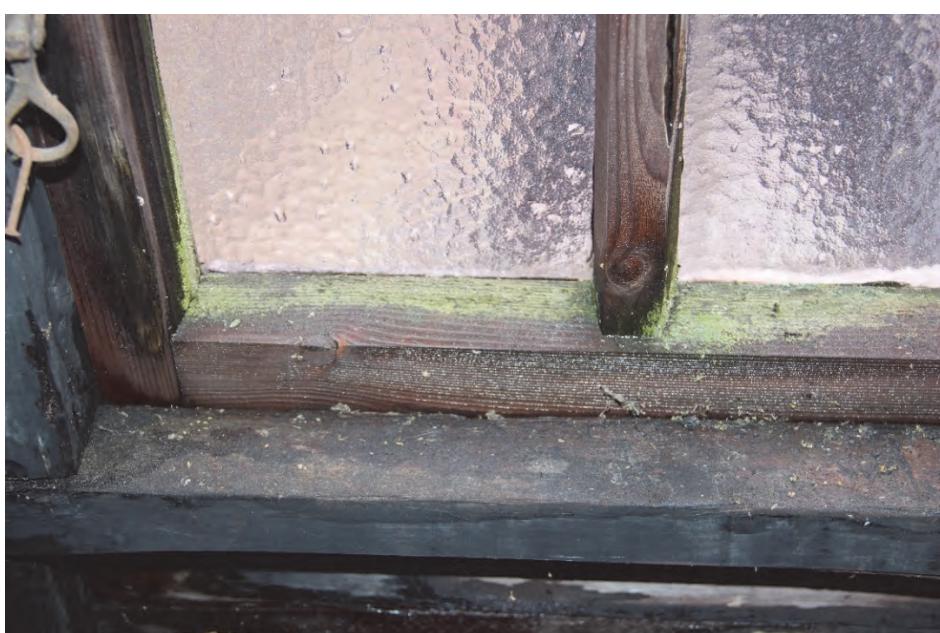
Figur 13. Fukthalten var mycket hög och det fanns omfattande påväxt av alger. Foto: Helén Sjökvist.

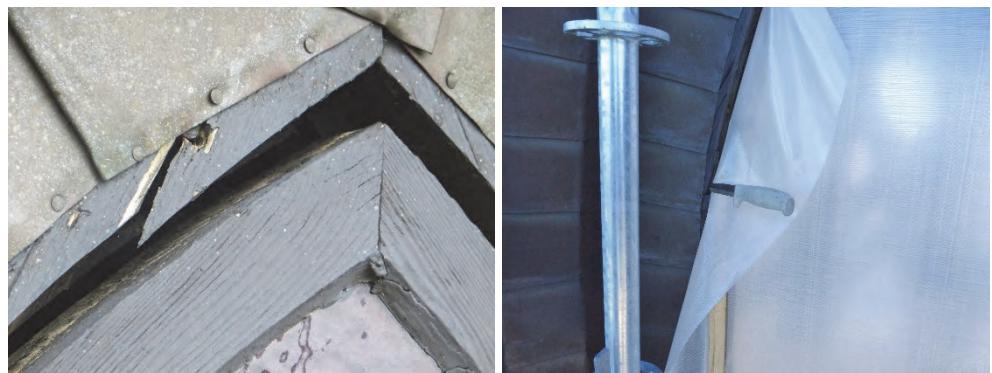
En ruta i varje nederbåge byttes till klarglas. Några sådana rutor fanns redan sedan tidigare. Tanken med detta var att förenkla besiktning av tak och takkonstruktioner, samt förbättra möjligheten till utsikt, utan att fönstren ställs upp, då man går upp i lanterninen. På flera av fönstren finns mindre rötskador i karmarna. Rötskador lokaliseras vid besiktningen på fönster mot väster, sydväst, sydöst, och söder. Lagningar gjordes på fem fönsterkarmar.

Figur 14. Spricka i karmens övre del. Foto: Hélén Sjökvist.

Figur 15. Sydvästra lanterninfönstret, rötskador i karmen där kniven är instucken. Foto: Hélén Sjökvist.

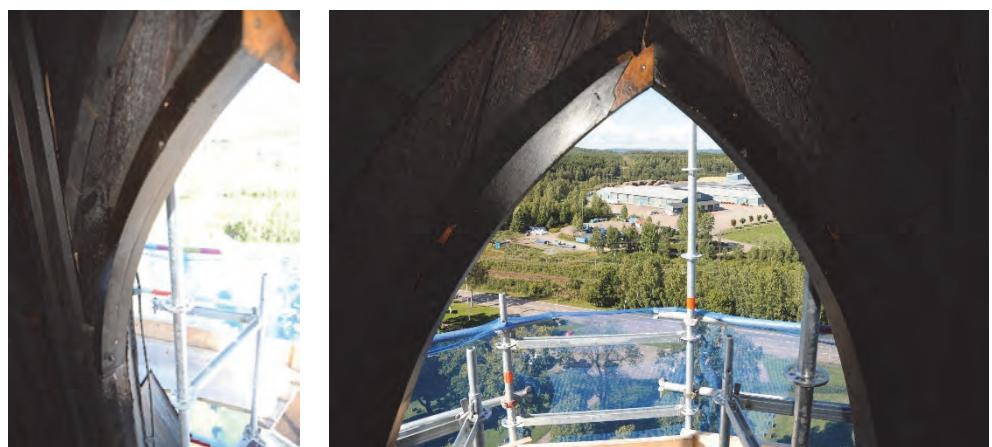
Figur 16 och 17. Trälagningsar av spetsbåge i lanterninfönster. Foto: Svensk Klimatstyrning.

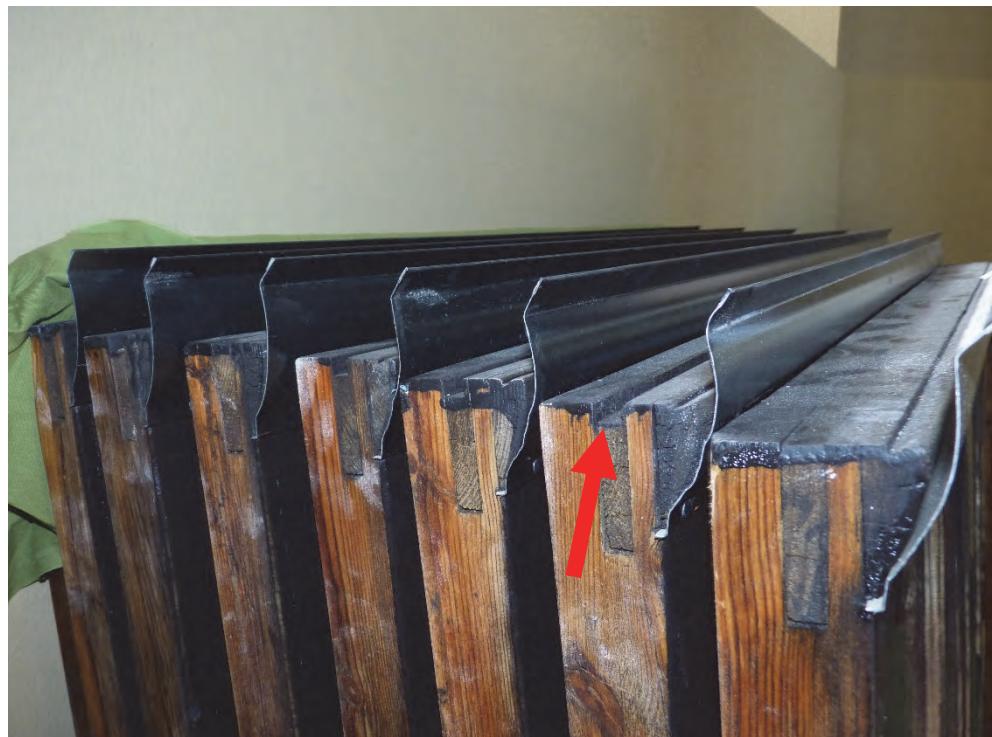
Figur 18. Spår för eklisten, samt nya droppbleck i plåt. Foto: Hélén Sjökvist.

Mellan fönsterbågarna, som i princip står staplade på varandra låg 950 mm långa fixeringslister av furu. Dessa har ersatts med 920 mm långa lister av mer beständig ek. Anledningen till att de görs kortare är att få bättre luftning och därmed motverka kondensbildning. Tidigare trängde fukt in i springan mellan bågarna som inte torkade ut. Befintliga bleck mellan bågarna är tillverkade av galvad plåt, lätt profilerade och målade. Dessa är emellertid lite för korta. Blecken sitter i överkant inskjutna under kittet. Nya bleck har tillverkats något längre än de befintliga, men i övrigt med samma form.

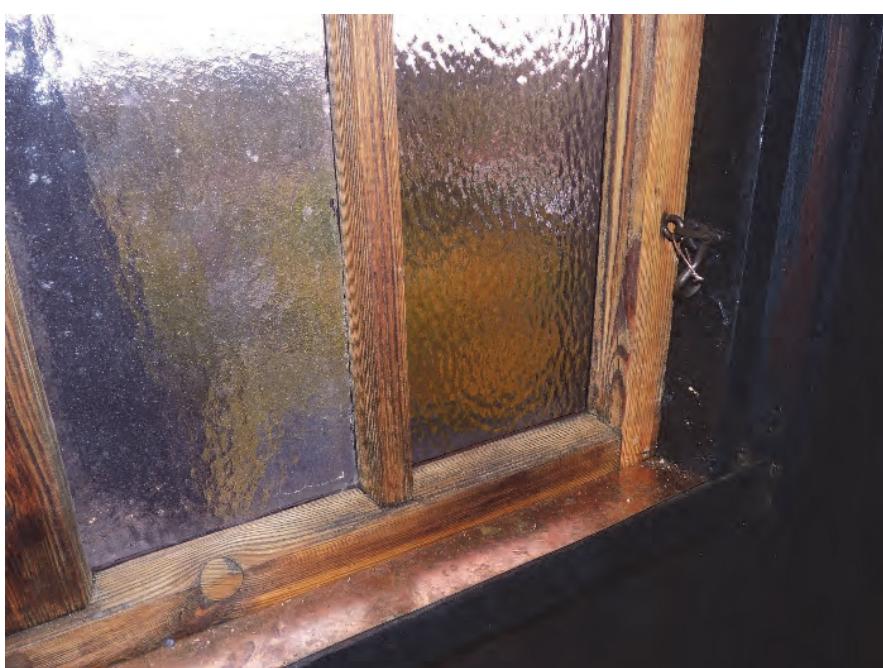
Figur 23. Fönsterhakarna var tänkta att bytas, men sparades av antikvariska skäl. Foto: Helén Sjökvist.

I handlingsarna skulle fönsterhakarna bytas mot nya, rostfria hakar av samma typ som befintliga. Detta genomfördes ej av antikvariska skäl då de befintliga var i god kondition. Endast rengöring genomfördes.

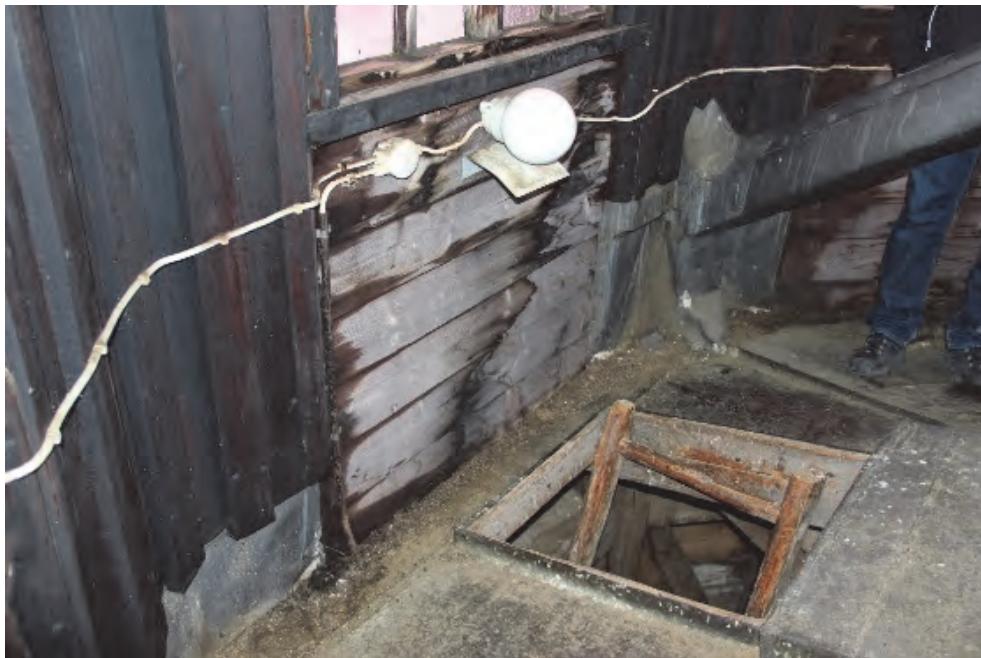
Figur 25. Området under fönstren har varit utsatta för fukt. Foto: Helén Sjökvist.

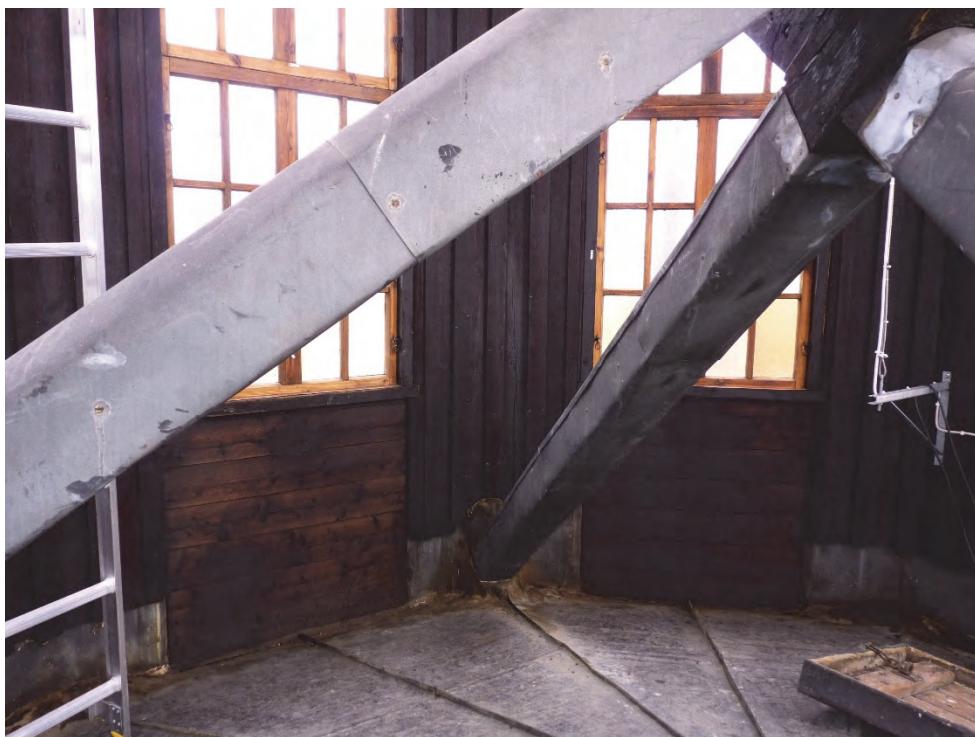
Figur 26. Området under fönstren efter åtgärder. Foto: Helén Sjökvist.

Den invändiga panelen har skrapats och rengjorts väl och därefter strukits med roslagsmahogny med 60% tjära från Sörens färgkultur. Denna produkt är baserad på en tjära som är ugnbränd av ved från nedre delen av stammen och roten, alltså ingen dalbränd tjära. Eftersom torrhalten är hög i den aktuella produkten, istället för den traditionella blandningen med 1/3 vardera av linolja, terpentin och tjära, är det 60 % tjära (ansågs bättre ur arbetsmiljösynpunkt) och det inte verkar vara någon tunn, fin dalbränd tjära som fanns på väggarna före åtgärder ansågs produkten vara godkänd ur antikvarisk synvinkel.

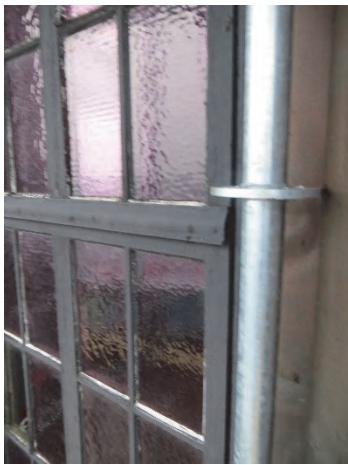
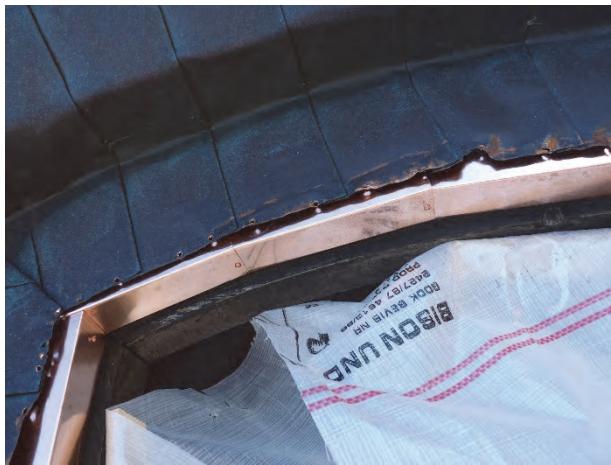
Koppartäckningen kring lanterninfönstrens karmars spetsbågiga avslut uppåt är något bristfällig ur teknisk synpunkt. Ett test med kompletterande koppartäckning för att skydda karmen gjordes. Fördelen med åtgärden hade varit att man skyddat mot vatteninträngning, men om det ändå kommer in vatten finns risk för att torkningen försvaras. Åtgärderna kom efter övervägande inte att genomföras i entreprenaden, utan stannade vid ett prov.

Figur 31. Tidigare besinliga droppbleck mellan bågarna. Foto: Helén Sjökvist.

Figur 32. Prov på inklädnad av karm med kopparplåt. Detta kom sedan inte till genomförande utan stannade vid ett prov. Foto: Helén Sjökvist.

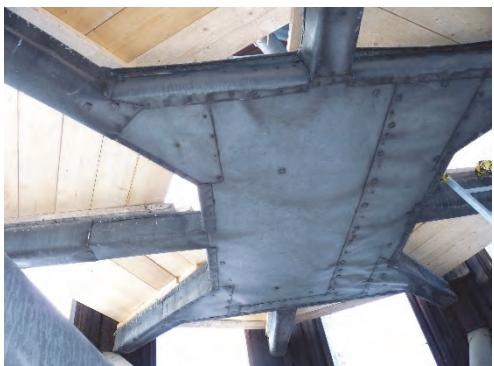
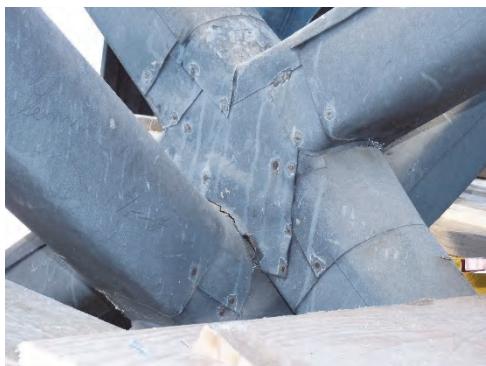
I plattformen på mellannivå i lanterninen satt några nitar löst i undersidans plåtinklädnad. Det fanns även sprickor i plåten i den knut mellan fyra korslagda bjälkar som ligger centralt i konstruktionen. Farhågor fanns för att det skulle kunna ha runnit in vatten från kondens m.m. vilket skulle ha orsakat rötskador. Man önskade därför demontera för inspektion. Farhågorna visade sig inte vara befogade.

Figur 34. Plåtinkläd plattform före åtgärder. Foto: Helén Sjökvist.

Figur 35. Plåtinkläd sammanknutning med sprickor i plåten, före åtgärder. Foto: Helén Sjökvist.

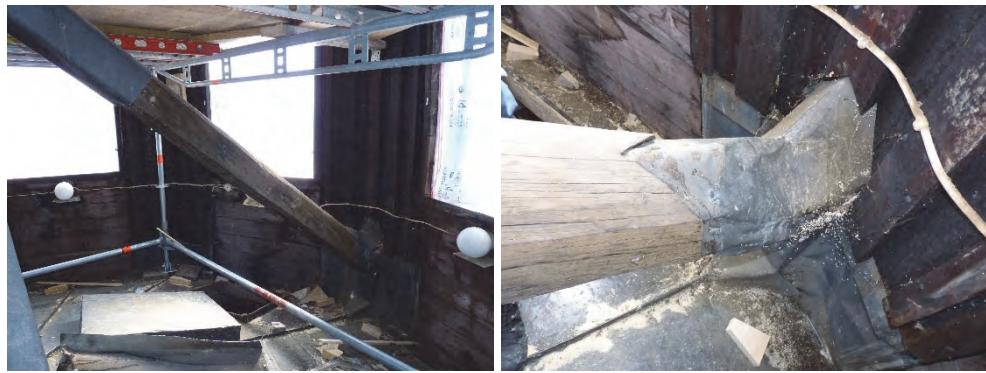
Ett av de plåtklädda benen inne i lanterninen (den närmast luckan, se fig. 23) har kläts av, då man där bedömde att risk för rötskador föreläg. Nedanför hade vattenläckage uppträtt vid omfattande regnväder, vilket gjorde att man misstänkte att det runnit vatten innanför plåten. Inga rötskador påträffades emellertid.

Figur 36. Demonterad plåt från stödben. Foto: Helén Sjökvist.

Figur 37. Demonterad plåt från stödben. Foto: Helén Sjökvist.

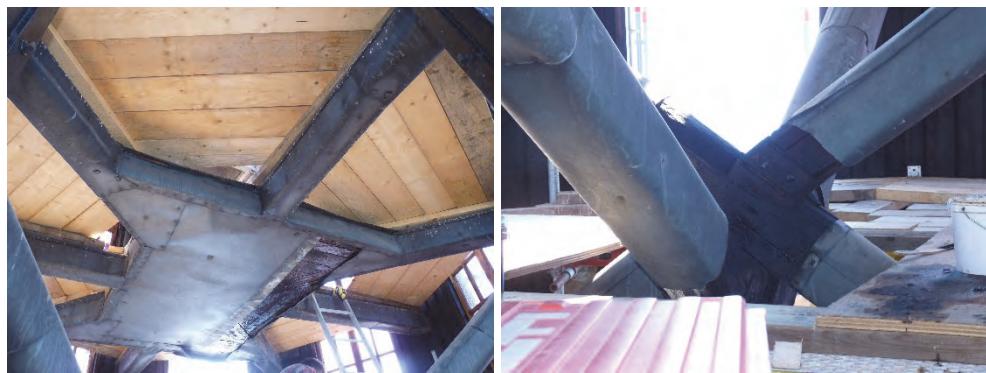
Figur 38. Demonterad plåt från plattform. Virket har tjärats efter demontering. Foto: Helén Sjökvist.

Figur 39. Demonterad plåt från knut. Virket har tjärats efter demontering. Foto: Helén Sjökvist.

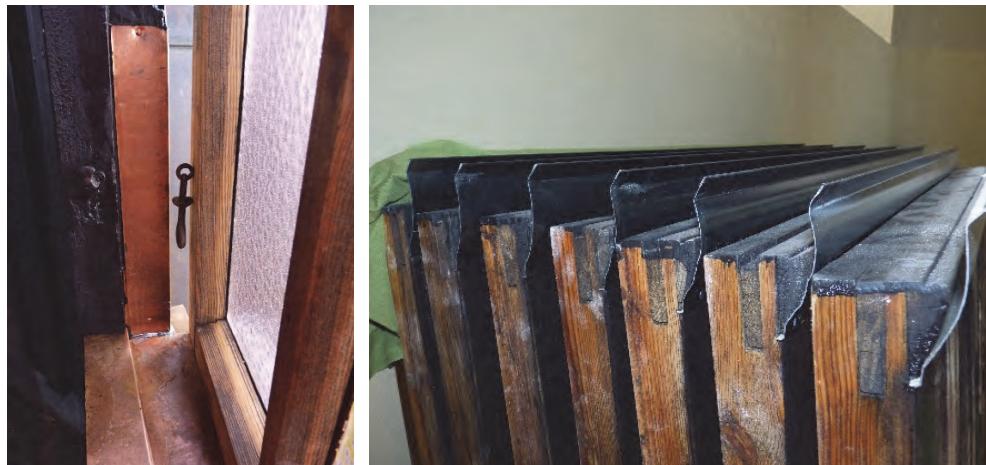
Figur 40. Ny koppartäckning av karmens bottenstycke. Foto: Helén Sjökvist.

Figur 41. Nya plåtlister på bågarnas nedre del. Foto: Helén Sjökvist.
