Lista kyrka

Klimatstyrd textilförvaring

Antikvarisk rapport

Lista 7:1
Lista socken
Eskilstuna kommun
Södermanland

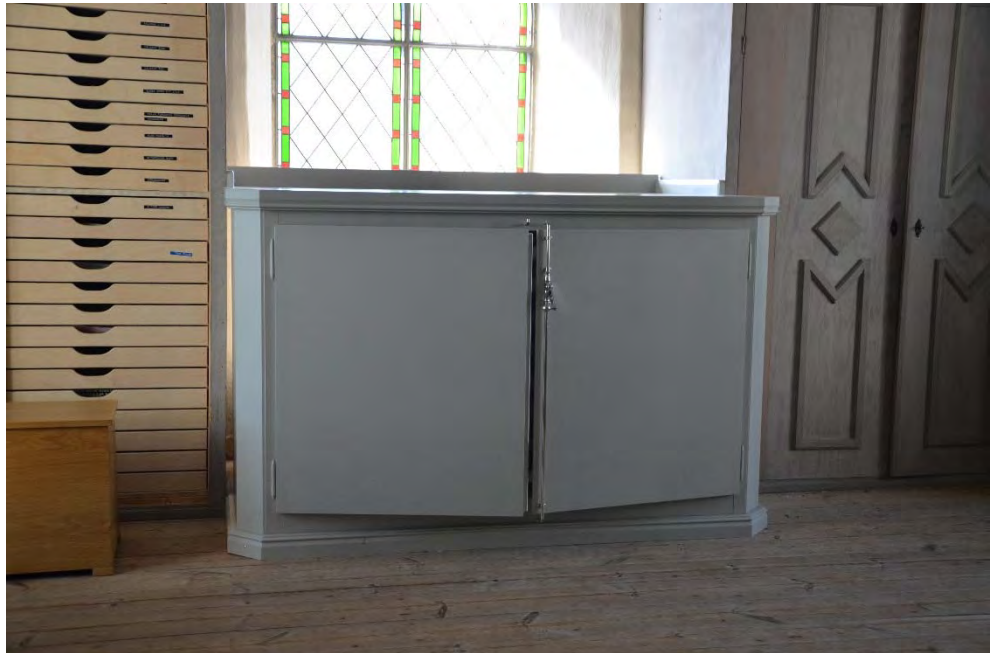
Figur 12. Det färdiga skåpet på plats mellan de äldre förvaringskåpen. Foto: Tobias Mårud.

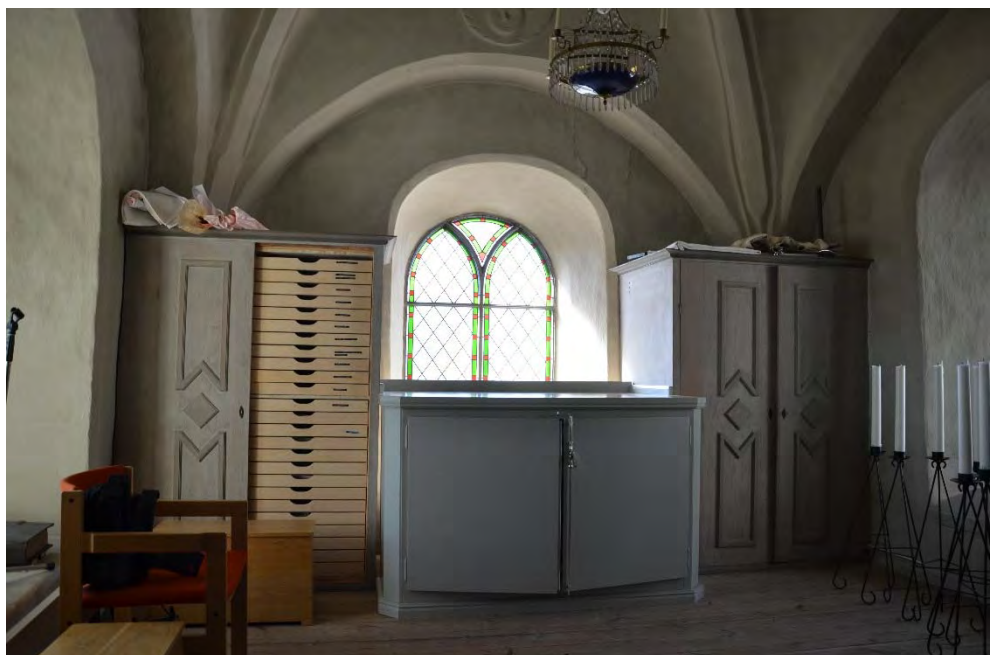
Figur 13. De äldre förvaringskåpen har vissa behov av underhåll, möjligen behöver dörrarna bytas. Foto: Tobias Mårud.

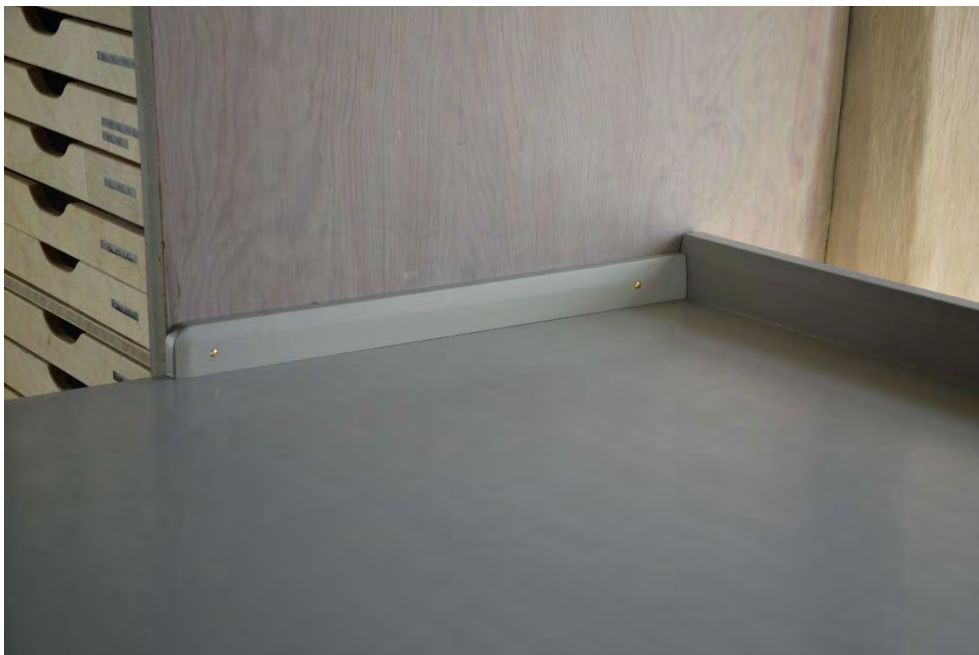
Figur 15. Skåpet är försiktigt fäst i de två äldre skåpen. Foto: Tobias Mårud.

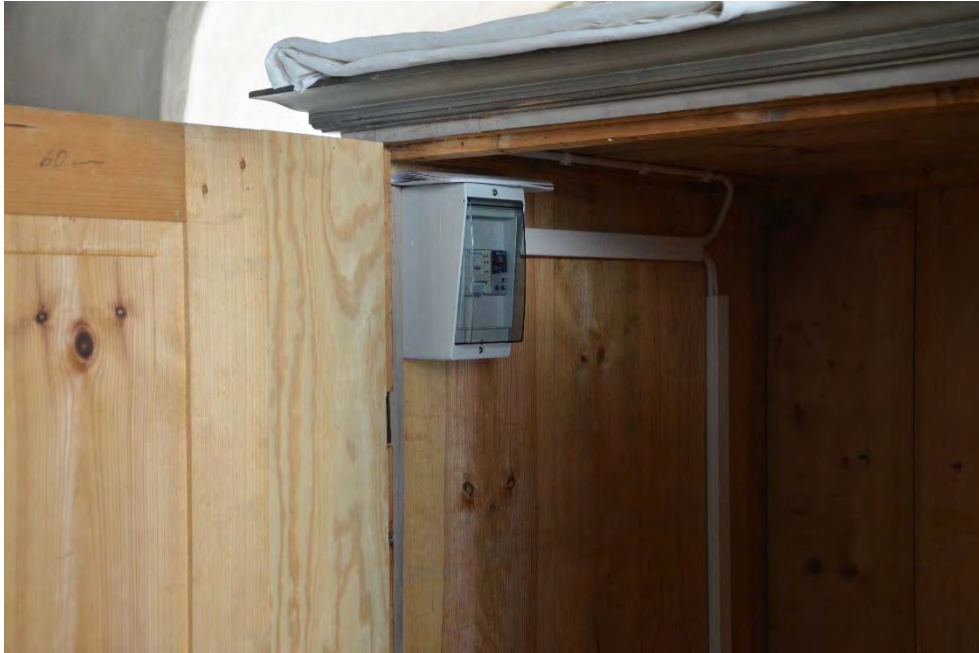
Figur 18. Reglaget för klimatstyrningen är placerat i ett av de äldre skåpen. Foto: Tobias Mårud.

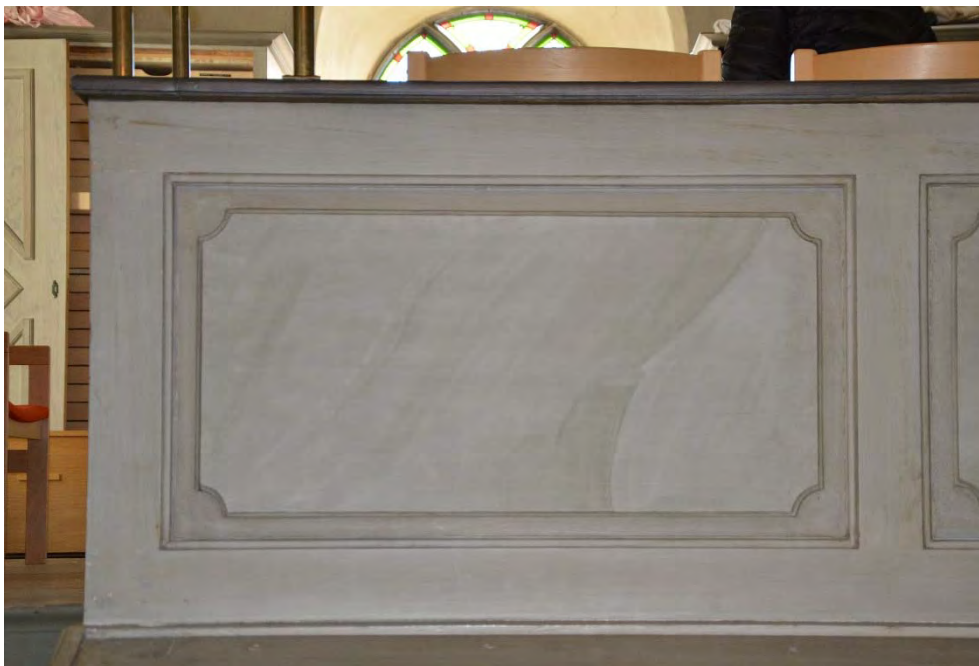
Figur 19. Skåpets dörrspeglar är tänkta att orneras med enklare dekorelement från kyrkans övriga inredning. Lämpligen används utformningen på fasaden till räcket som avgränsar det Ribbingska gravkoret... Foto: Tobias Mårud.

Den nya textilförvaringen i Lista kyrka är väl utförd och följer villkoren i Länsstyrelsens tillstånd. Skåpets placering mellan de två befintliga förvaringsskåpen är lyckad och möjligheten att använda skåpet som sidoaltare är en god och väl genomtänkt tanke. Utformningen smälter väl in i omgivningen och är estetiskt tilltalande. Möjligen kommer dörrspeglarna att orneras, det rekommenderas då att de enklare dekorelementen i kyrkans inredning tas upp snarare än de på de flankerande skåpens dörrspeglar.
