# Kung Karls kyrka

## Omläggning av terassmur

Antikvarisk rapport

Kungsör 5:156  
Kung Karls socken  
Kungsörs kommun  
Södermanland

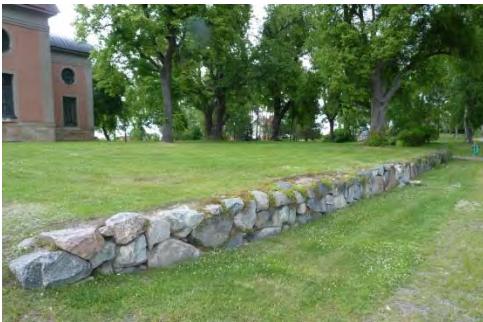
Figur 10. Murpartiet innan åtgärd. Foto: Tobias Mårud.

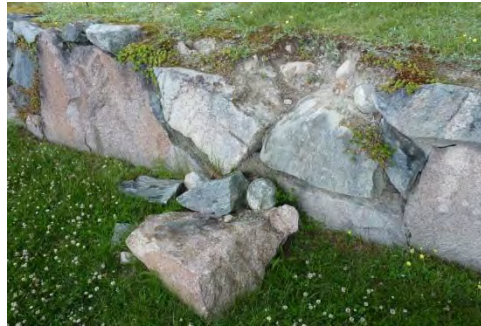
Figur 11. Utfallen sten ur murkrön. Foto: Tobias Mårud.

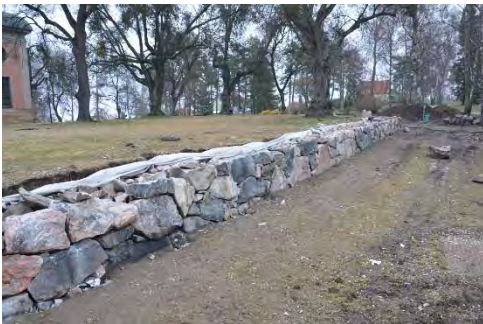
Figur 12. Här har muren lagts om och fyllnadsarbetet pågår. Foto: Tobias Mårud.

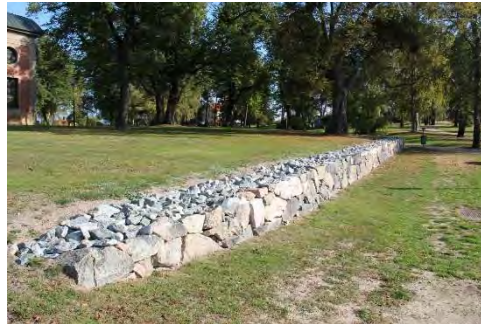
Figur 13. Murpartiet efter åtgärd, gräset behöver ännu lite tid att återhämta sig. Foto: Tobias Mårud.

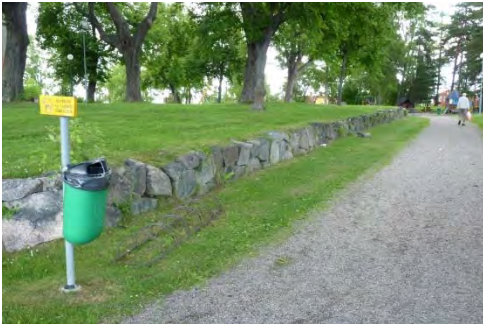
Figur 14. Murpartiet innan åtgärd. Foto: Tobias Mårud.

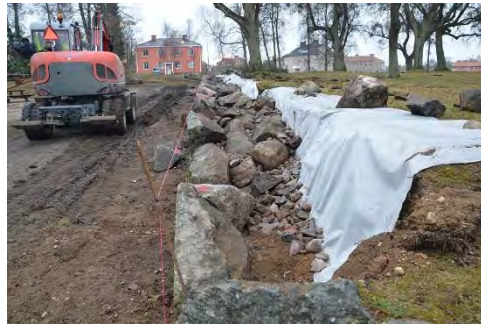
Figur 15. Arbetet med omläggningen utförs bitvis, några meter i taget. Här är sista delen av sektion 2 på gång att muras upp varefter utrymmet bakom murfasaden fylls. Foto: Tobias Mårud.

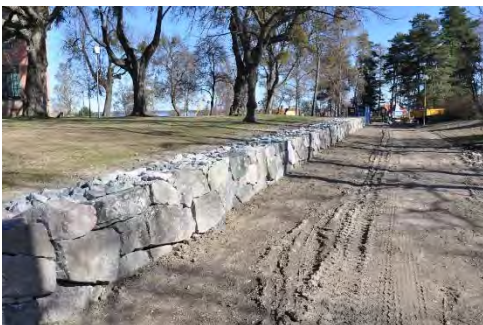
Figur 16. Här är arbetet med sektion 2 så gott som klart. Foto: Tobias Mårud.

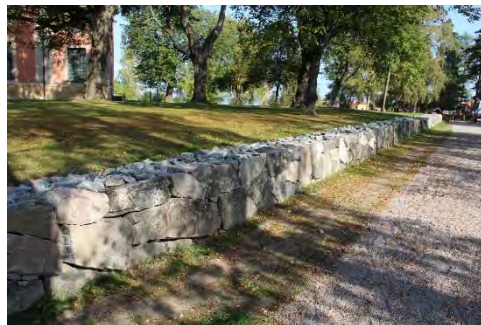
Figur 17. Grusgången är återställd och gräset har börjat återhämta sig. Foto: Tobias Mårud.

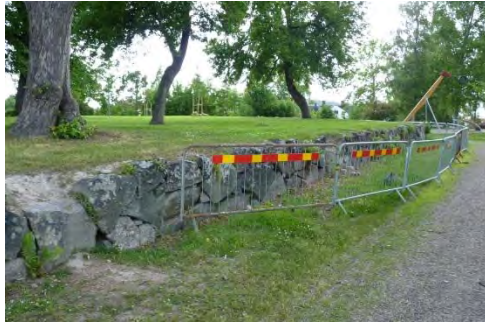
Figur 18. Murpartiet innan åtgärd. Rasrisken var stor och då en lekplats ligger intill hade ett staket satts upp av säkerhetsskäl. Foto: Tobias Mårud.

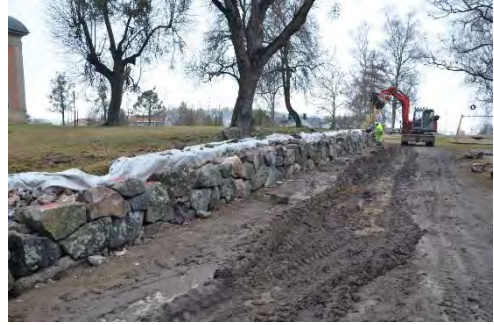
Figur 19. Arbetet pågår, maskinlyft och rättning för hand. Foto: Tobias Mårud.

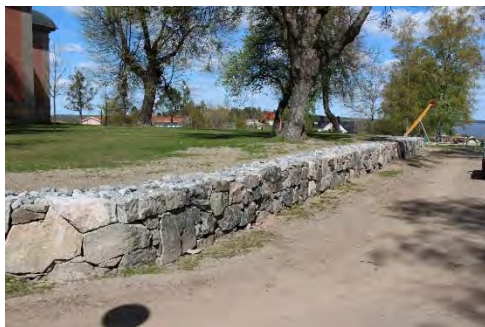
Figur 20. Murpartiet har precis färdigställts. Foto: Tobias Mårud.

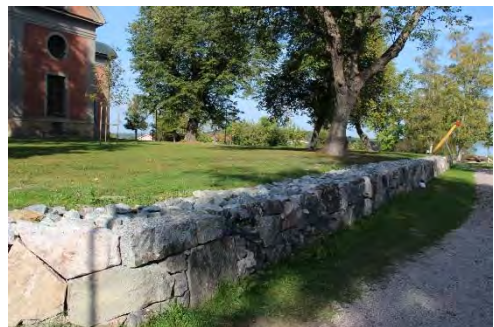
Figur 21. Här har även kringliggande ytor gjorts iordning. Foto: Tobias Mårud.

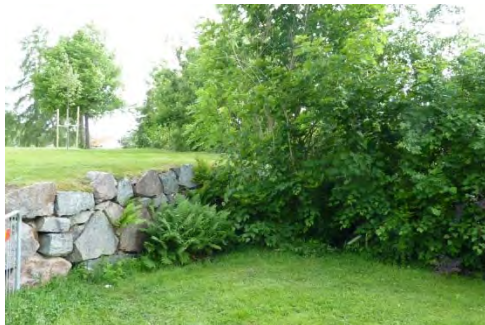
Figur 22. Murpartiet innan åtgärd. Växtligheten tät i nordvästra delen. Foto: Tobias Mårud.

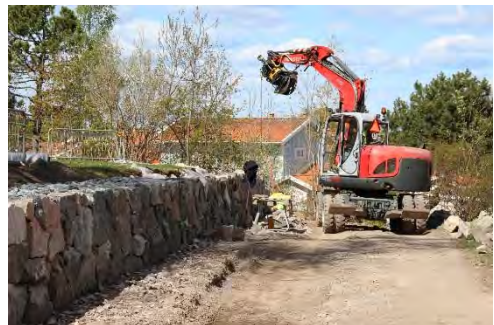
Figur 23. Arbete med maskin och för hand liksom tidigare. Foto: Tobias Mårud.

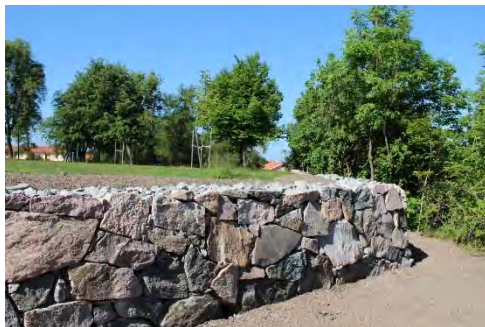
Figur 24. Nordvästra delen frilagd från växtlighet. Foto: Tobias Mårud.

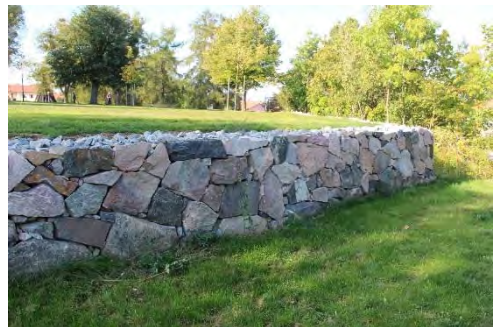
Figur 25. Murpartiet efter åtgärd, nordvästra delen. Foto: Tobias Mårud.

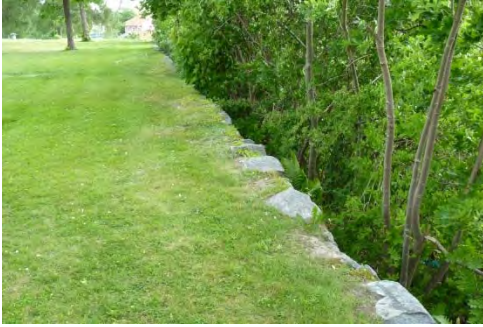
Figur 26. Växtligheten nedanför muren var så tät att den i princip var otillgänglig. Foto: Tobias Mårud.

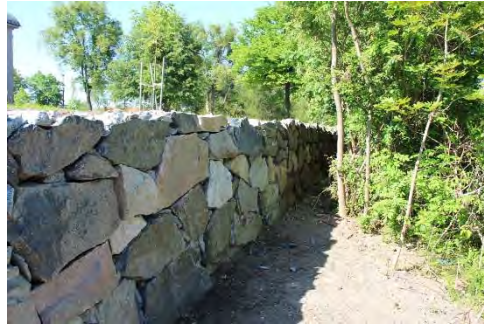
Figur 27. Ytan framför fick röjas och gallras. Foto: Tobias Mårud.

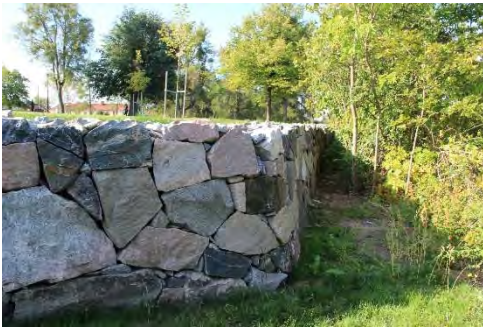
Figur 28. Endast den östra änden lades om, där framför röjdes en större yta. Foto: Tobias Mårud.

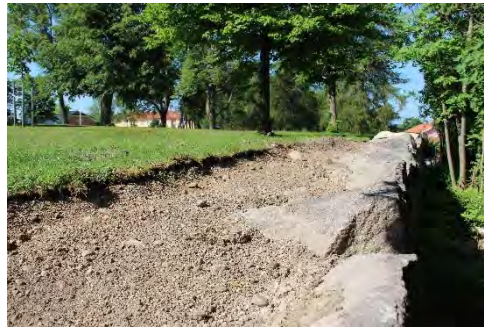
Figur 29. I övrigt ändrades endast kröntäckningen. Här har gräsvälén avlägsnats. Foto: Tobias Mårud.

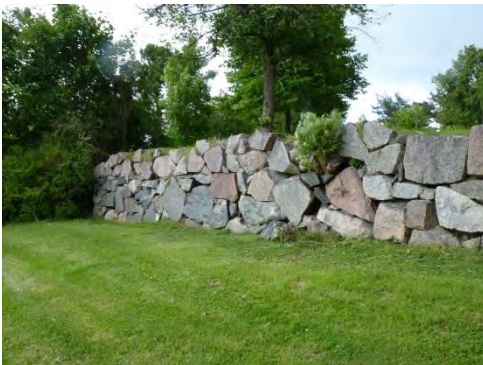
Figur 30. Nordöstra delen av murpartiet innan åtgärd. Observera trädet i murverket. Foto: Tobias Mårud.

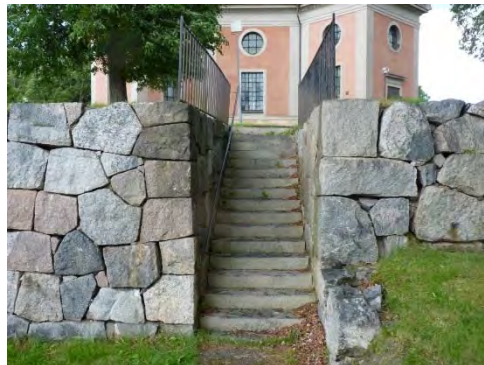
Figur 31. Trappan centralt i murpartiet, innan åtgärd. Foto: Tobias Mårud.

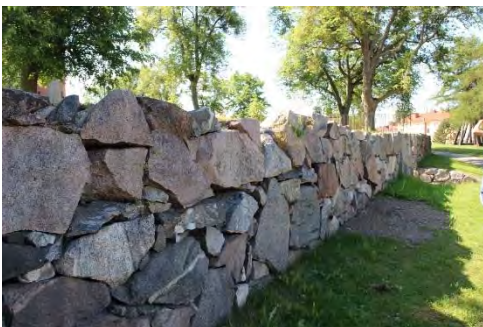
Figur 32. Trädet i murverket har tagits bort och muren har punktvís lagts om. Foto: Tobias Mårud.

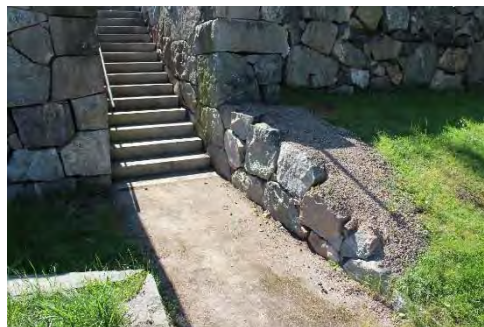
Figur 33. Vissa mindre åtgärder utfördes vid trappan. Foto: Tobias Mårud.

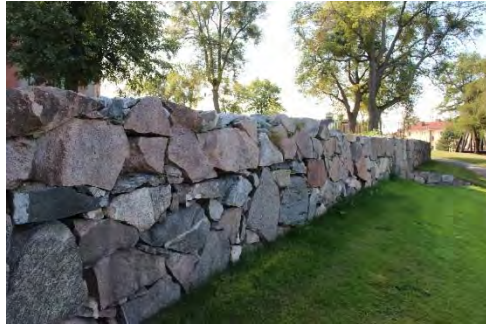
Figur 34. Murpartiet efter åtgärd. Foto: Tobias Mårud.

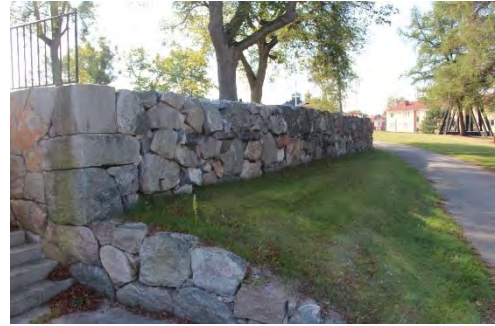
Figur 35. Sydvästra delen av murpartiet efter åtgärd. Här utfördes endast en punktåtgärd. Foto: Tobias Mårud.

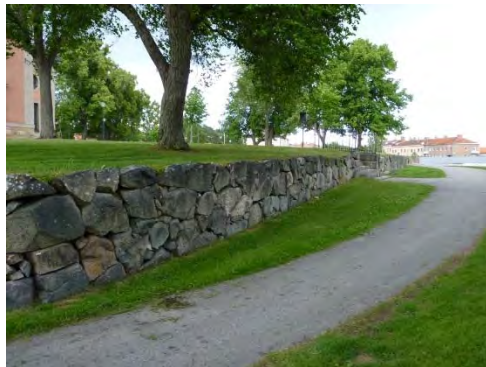
Figur 36. Murpartiet innan åtgärd. Foto: Tobias Mårud.

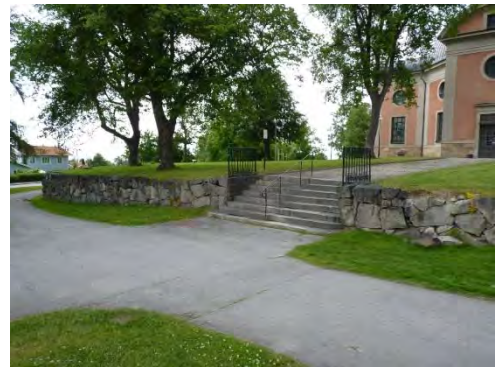
Figur 37. Trappan centralt i murpartiet krävde justering av ett par av stegen. Foto: Tobias Mårud.

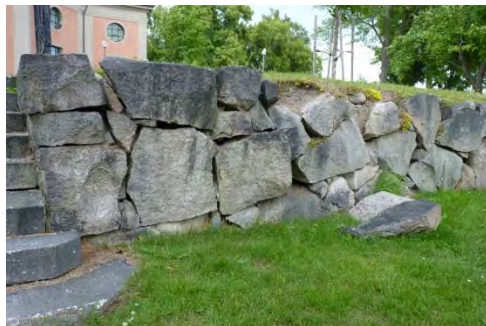
Figur 38. Nedrasad sten ur murkrön söder om trappan. Foto: Tobias Mårud.

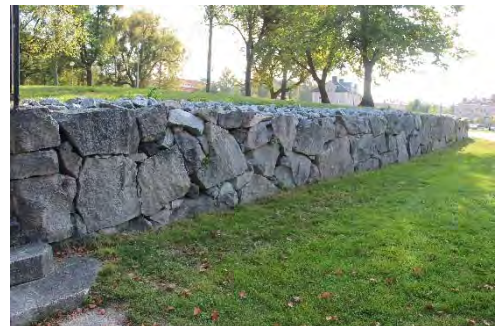
Figur 39. Södra delen av murpartiet efter åtgärd. Foto: Tobias Mårud.

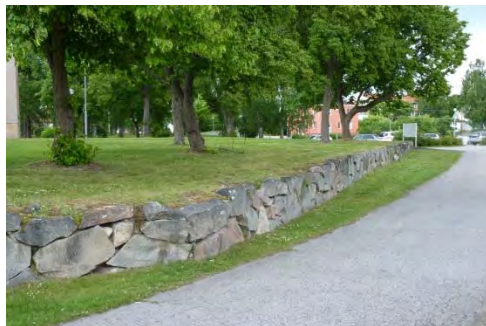
Figur 40. Murpartiet innan åtgärd. Foto: Tobias Mårud.

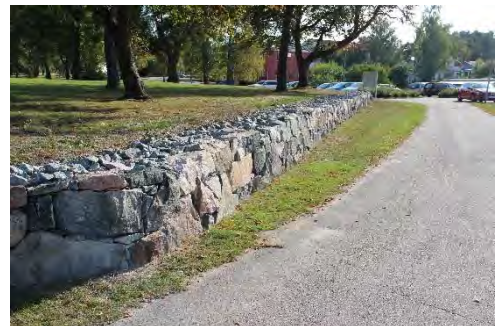
Figur 41. Murpartiet efter åtgärd. Främst har murkrönets täckning ändrats. Foto: Tobias Mårud.

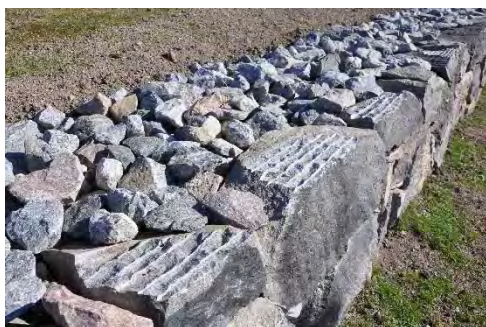
Figur 42. Tydliga bearbetningsmärken på murkrön, senare nedtonade. Foto: Tobias Mårud.

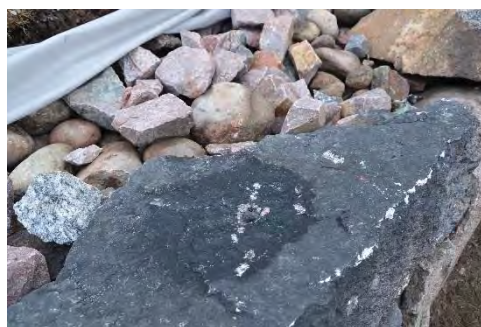
Figur 43. Borrhål för att möjliggöra maskinlyft, med risk för framtida frostsprängning. Foto: Tobias Mårud.

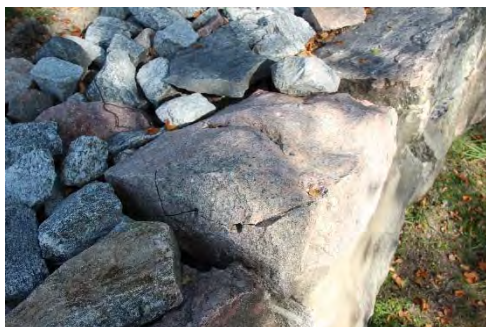
Figur 44. Sprucken sten till följd av borrhål. Foto: Tobias Mårud.

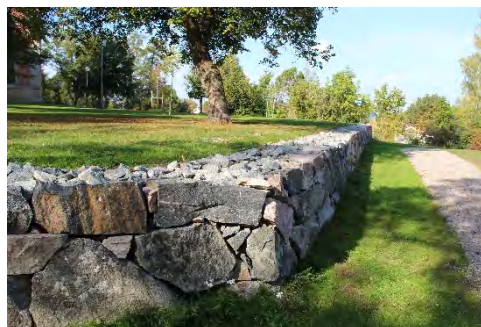
Figur 45. Ett parti av den färdigställda muren. Foto: Tobias Mårud.
