Överselö kyrka

Tak- och fasadrenovering

Antikvarisk Rapport

Överselö kyrka 1:1
Överselö socken
Strängnäs kommun
Södermanland

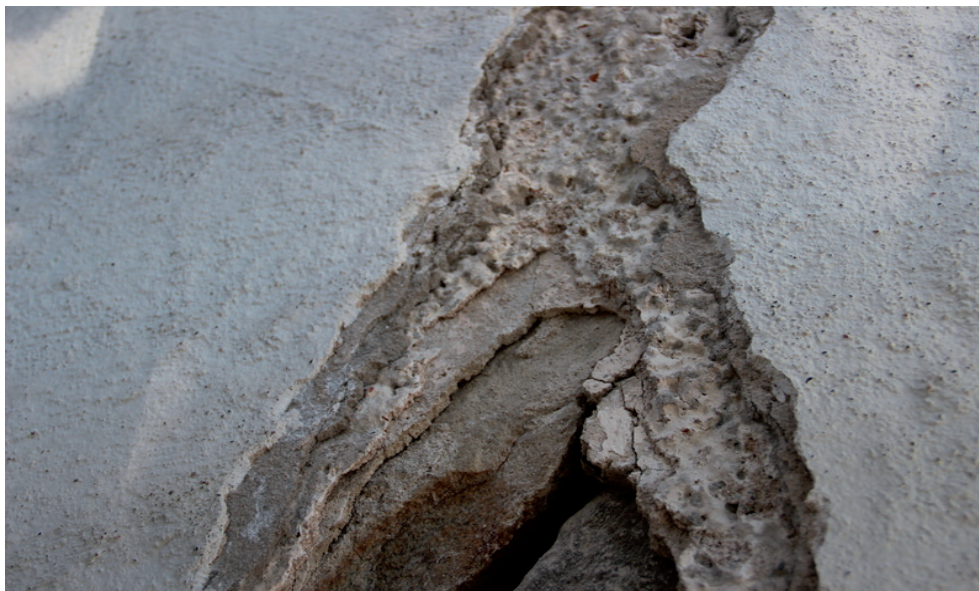
*Figur 10. Putsstratigrafi, visar fyra putsskikt, överst en vit kalkputs, därunder en grå cementhaltig puts, sedan en tydligt framträdande spritputs (från 1881-82) och underst en slät ljusgrå kalkputs, möjligen medeltida.
Foto: Lisa Skanser.*

Putsskiktens uppbyggnad, med ett försvagat, löst bundet putsskikt under det hårda cementhaltiga skiktet, föranledde beslut om att putsen på tornets samtliga fasader skulle knackas ned. När underliggande puts med tiden ytterligare försvagas ökar risken för nedfall, vilket inte bara är en teknisk och estetisk fråga utan i det här fallet även en tydlig säkerhetsfråga då nedfallande putsskikt riskerar att vara tjocka.

Sålunda avlägsnades all puts på samtliga fasader genom bilning. Den yttre, vita tunnputsen släppte lätt, medan underliggande cementhaltiga skikt satt hårt. Den underliggande spritputsen släppte lätt. Det understa, möjligen medeltida putsskiktet bevarades i viss mån, dock endast i fogar och kaviteter. Därefter tvättades murverket rent från damm och lösa skolstenar avlägsnades. Gamla åskledarfästen på tornets norra sida togs bort. Högt upp på tornets västra och södra fasad frilades bjälkändar vars ytliga delar var murkna. Dessa högs ur till ett djup av 1 tum varpå de oljades och täcktes med papp för att förhindra sugning av putsbruk mot ändträ. Utanpå pappen lades galvaniserat stålnät som putsbärare. Järndetaljer i fasad, i huvudsak ankarslut, rostskyddsbehandlade med Isotrol klarlack grund och målades senare med svart alkydoljefärg av märket Lasol.

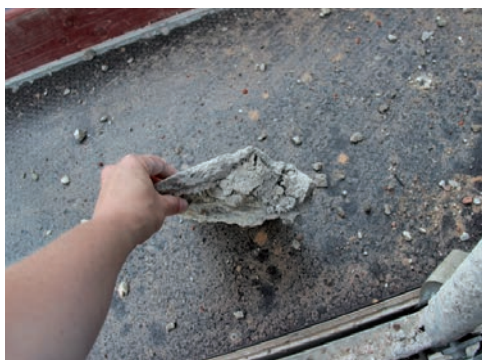
Figur 11. Putsnedfall med tjockt lager av cement. Foto: Lisa Skanser.

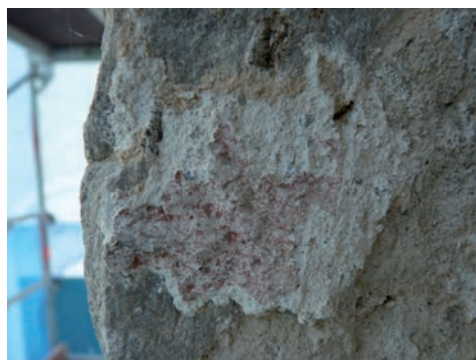
Röd algpåväxt har efter fasadrenoveringen 1992 successivt utvecklats på främst tornets norra fasad, något som brukar indikera förekomst av cementhaltigt putsbruk och/eller färg. Vid 1992 års renovering skulle alla KC-lagningar och KC-färg från 1967 ha avlägsnats. Arbetet utfördes dock inte som det skulle och efter provnedknackning av puts kunde det konstateras att cementputs fanns på tornets samtliga fasader samt på västra delen av långskeppets norra fasad.

Figur 12. Temporärt bevarad yta med rödalger. Foto: Tobias Mårud.

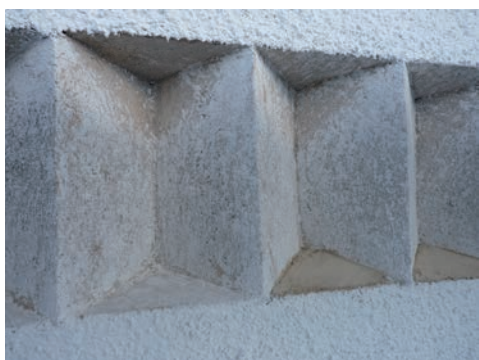
Figur 13. Pågående arbete med blinderingarnas undre kant. Foto: Tobias Mårud.

På de frilagda och tvättade murverken sprutades hydraulisk kalkgrund, Weber cal 109, efter att håligheter fyllts med skolsten. Följande utstockningar utfördes med hydrauliskt kalkbruk, Weber cal 158 med ballast av natursand, fingraderad dolomit och fibrer, kornstorlek 0-4 mm. Efter diskussion om ytputsens kornstorlek och ballasttyp, samt putsprover, frångicks det tänkta bruket med 5 mm ärtsingel som ballast, till förmån för ett hydrauliskt kalkspritbruk, Weber cal 154, med vit 8 mm dolomit som ballast. Det överensstämmer sämre, än det ursprungligen tänkta bruket, med den eftersträlvade struktur som spritputsen från 1881-82 har, vilken ännu är bevarad på delar av kyrkans fasader. Anledningen till förändringen var att 5 mm ärtsingel inte går att spruta, att handslå putsen beräknades ta ca 3 ggr så lång tid att applicera som sprutad puts och tidsaspekten skulle då äventyra slutresultatet. Alternativen var att skjuta upp putsningen och slå för hand nästa år (då måste ställning antingen stå kvar eller resas igen) eller chansa på att vädret skulle bli gynnsamt. För att trots allt få en så visuellt likvärdig struktur som möjligt sprutades putsen på med nedställd luft. Vid putsning av blindingarna i tornets övre del skapades ett bättre fall från den fasade underkanten för att hejda vatteninträning i murverket. För att ytterligare hindra vatten att stanna på ytan glättades underkantens putsyta med hjälp av slipstål.

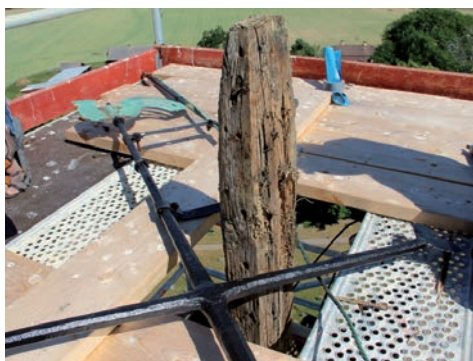
Figur 16. Hjärtstockens översta del efter kopparplåtarna avlägsnats. Foto: Lisa Skanser.

Hjärtstocken som är av handbilat fyrkantsvirke med en diameter på cirka 15 cm, avsmalnande i toppen och med fasade kanter, sticker upp 80 cm över spirans takspån. Delen över takspånen har en inklädnad av kopparplåtar vilka uppvisar flera hål efter infästningar i stocken och för fäste av flöjelstången till tuppen. Infästningarna har utförts med grov smidd spik varav flertalet rostade sönder till följd av fukt och bimetallkorrosion som uppstår då järn kommer i kontakt med koppar.

Efter demontering av kopparplåtarna kunde rötskador konstateras på södra och östra sidan i stockens översta 60 cm, angrepp från skadeinsekter i det rötskadade virket samt åt norr en kraftig märgspricka. Längre ner, där spåntäckningen vidtar, var virket friskt, liksom i hela hjärtstockens kärna.

panelen möter överändarna av spirans åtta takstolar. Det kunde efter demontering av spån och panel konstateras att hjärtstocken inte var skarvad och därför måste kapas. Skarvningen mellan befintlig hjärtstock och den nya delen utfördes under spån, panel och möte med takstolar. Nytt och gammalt virke sammanfogades genom laskning till en längd av cirka 45 cm. Skarven monterades med fransk träskruv, vars längd anpassades efter stockens tjocklek, och stabiliserades med 120 cm långa försänkta band av kopparstål, 40x3 mm, över skarv på stockens alla fyra sidor. Kopparbanden fästes med försänkt fransk rostfri träskruv, fem stycken per band, vilka drogs i bly. Hjärtstockens kapade del tjänade som förlaga för utformningen av ersättande timmerstock, anpassad till flöjelstångens fästen. Stock och skarv tjärades. Hjärtstockens övre del kläddes åter in med kopparplåt, anpassade till stockens form med de äldre plåtarna som förlaga. Under kopparplåten lades som komplettering ett lager med underlagspapp. Plåtarna fästes med kopparspik. Panelen återmonterades, vissa fick ersättas med nytt virke i likadant utförande. Därpå följde återläggning av takspån och återmontering av tornspirans vindflöjel med restaurerad kyrktupp. Efter diskussion fästes flöjelstången med fransk träskruv istället för som tidigare med smidd spik. För att undvika bimetallkorrosion isolerades med bly mellan skruv och kopparplåt. Slutligen uppsattes åskskyddets kopparlinor.

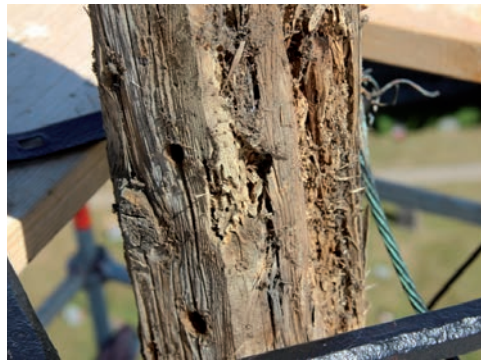
Figur 17. Detalj som visar rötskador och insektsangrepp i ytveden. Foto: Lisa Skanser.

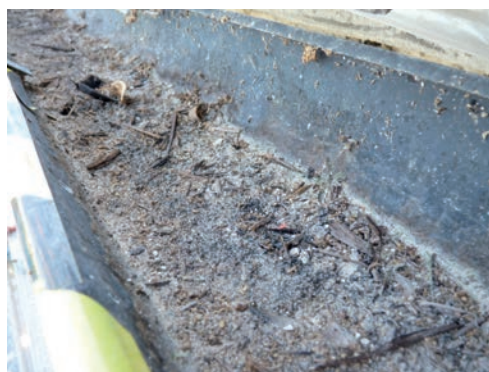
Figur 19. Hängränna som delvis är fylld med tjära och skräp. Foto: Tobias Mårud

Hängränorna på tornet föll otillräckligt, så att vatten blev stående och avrinningen försämrades ytterligare av stelnad tjära och spånflagor. För att få bättre avrinning monterades nya hängrännor, med högpunkter mitt på västra och östra sidorna vilka anslöts till två nya stuprör, uppsatta på tornets nordöstra och sydöstra hörn, i stället för som tidigare ett stuprör centralt på tornets östra fasad. Inför monteringen av nya hängrännor byttes rötskadade underlagsbräder i tornets västra och södra takfall. Stuprören monterades indragna ca 35 cm från hörn för att inte skymma fasadens blinderingar. Åskledarlinan som tidigare löpte i östra fasadens mittaxel flyttades till nordöstra stupröret.

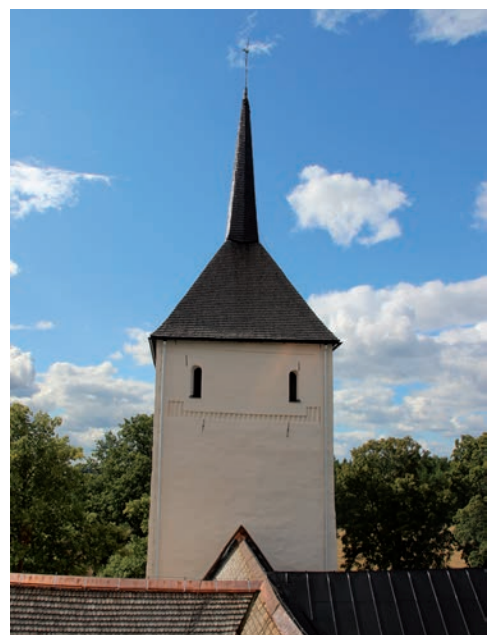
Figur 20. Tornets östra fasad med två stuprör istället för som tidigare ett centralt placerat. Foto: Tobias Mårud.

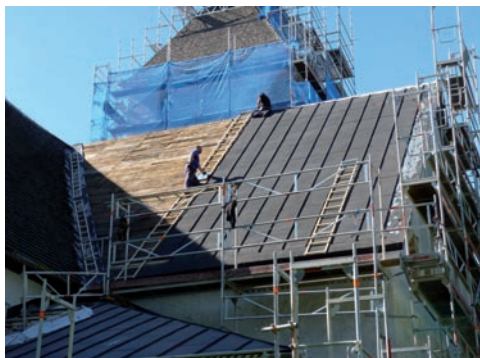
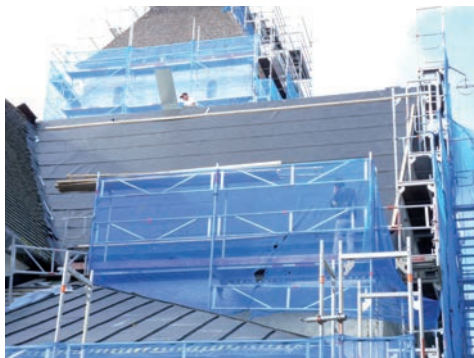
Vid en konditionsbesiktning 2010-05-21 visade det sig att norra korsarmens mer än 110 år gamla takplåtar hade omfattande korrosionsskador. Vidare så har infästningarna för vindflöjeln orsakat otätheter och inockplåtarna på långhuset samt södra korsarmen har hål uppkommit, båda med läckage som följd. Även fotrännorna var skadade då de vikits ned av stora snömassor vintern 2009-2010.

Figur 21 & 22. Norra korsarmens östra takfall, den äldre plåten plockas ned och på höger bild har plywood spikats och underlagspapp lagts. Foto: Tobias Mårud.

Efter attnockprydnad och åskledarlinor på norra korsarmen demonterats avlägsnades takplåten på båda takfallen. Underbrädningen var i god kondition. På underbrädningen spikades 18 mm plywood. Det ger ett styvare underlag för takplåten men också ett mycket stort antal spikar genom underbrädningen vilket ger irreparabla skador på befintligt material, påverkar intrycket av kyrkvinden och utgör en viss risk för personskada. På plywooden spikades underlagspapp, YEP 2500, och därefter lades takplåten. Plåten, galvaniserad och primerbelagd plåt av märket Ruukki kulturprimer, lades i skivtäckning med enkelfals i ståndfalsarna och dubbelfals i tvärfalsarna med så minimal förskjutning som möjligt. Den förprimade takplåten platsmålades, målningen utfördes med två strykningar svart linoljebaserad färg, Isotrol taktäck. Även plåten i ränndalarna lades om. Vid omläggningen fick ett antal takspån temporärt tas ned i anslutning till ränndalarna, spånen återmonterades efter utfört arbete. Fotränorna utfördes med kulturkrok och förstärktes på insidan. Nockprydnaden på norra korsarmen återmonterades efter restaurering, liksom kyrkans övriga nockprydnader.

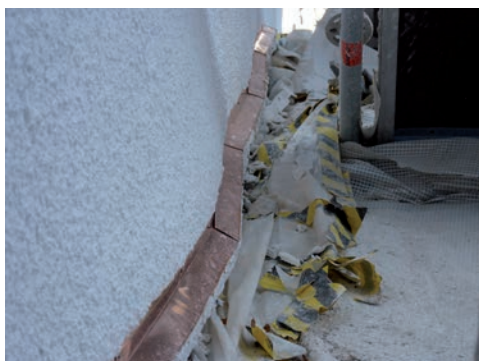
Ståndplåten mellan tornets östra fasad och långhustaket glipade och var planerad att bytas då framför allt fukt trängde in. Det var dock omöjligt med ställningen på plats. Därför monterades en skyddande plåt, vars överkant putsades in, över glipan och en ny ståndplåt av koppar monterades efter att ställningen tagits ned. Underbrädningen förstärktes invändigt genom att diagonalt placerade bräder spikades glest mellan tornfasaden och första takstolen.

Figur 25. Skyddsplåt över ståndplåten på långhusets södra takfall, under arbetets gång. Observera murverkets böljande linje. Foto: Tobias Mårud.

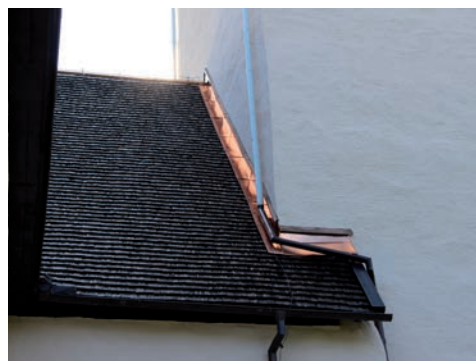
Figur 26. Ny ståndplåt på långhusets norra takfall. Foto: Tobias Mårud.

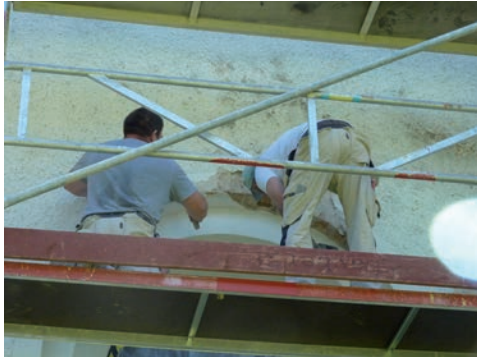
Figur 27. Nedknackning av bomputs på norra korsarmens gavelfasad. Foto: Tobias Mårud.

På de båda korsarmarnas, sakristians och långhusets övriga fasader knackades löst sittande fasadputs ned. Sprickor och puts-skador bearbetades så att förutsättningen för fäste för ny puts var optimal. Det framgick att putstjockleken varierar stort, mellan 1 och 5 cm, och består genomgående av rent kalkbruk. Skadorna lagades med lufthårdnande kalkbruk, Weber cal 146, med grov och väl graderad vit dolomit som ballast, kornstorlek 0-5 mm. Kalkbruket slogs på för hand, maximalt 10 mm per påslag. Slätputsade ytor putsades med Weber cal 152 hydrauliskt kalkbruk fin, med ballast av krossad dolomit och sand, kornstorlek: 0-1 mm.

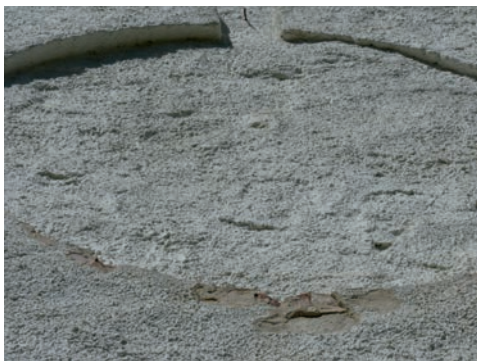
Figur 29. Södra korsarmens nedre blinding med spritputs, innan åtgärd. Foto: Tobias Mårud.

Den nedre blindingen på södra korsarmens södra fasad försågs med ett bleck i vit plåt i nederdelen – likt blindingarna på norra korsarmen. Blindingarnas puts gjordes slät istället för spritputsad, men ytan har fortfarande en böljande struktur.

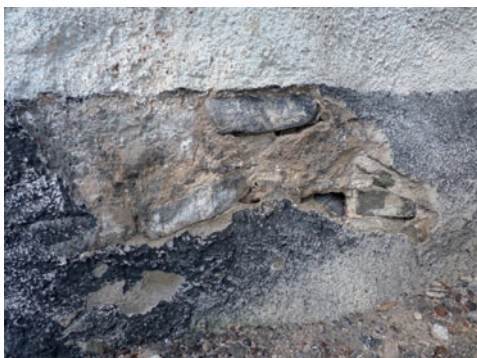
Utöver tornets fasader så har kyrkans övriga fasader omfattande puts-skador på sockelpartiet.

Figur 31. Exempel på sockelns kondition innan åtgärd. Foto: Tobias Mårud.

Befintlig sockelputs bilades ned. Anledningen var att ett väldigt poröst bruk med mycket låg anfästning fanns på stora delar av sockeln. Det låg under äldre spritputs och bestod

av tegel, kol, växtmaterial (gräs eller halm) och vad som verkade vara jord. Löst fogbruk knackades bort och ersattes med hydrauliskt kalkbruk. Tegel i marknivå togs bort på södra korsarmens gavel, långhusets sydöstra vägg och östra hörnet på norra korsarmens gavel. På dessa ställen kompletterades muren med betongsten. Sedan slogs hydraulisk kalkgrund, Finja 3 mm, på sockelns hela murverk. Därefter följde 3-4 utstockningar hydrauliskt kalkbruk Finja 3 mm, med ballast av natursand. Ytputsning utfördes med samma hydrauliska spritputsbruk som till tornets fasader, Weber cal 154, med vit 8 mm dolomit som ballast. Efter putsningen huggs nederkanten för att sockeln skulle få en skarp putskant som slutar strax ovanför blivande singelnivå. Detta för att bryta kapillärkraften och hindra fuktvandring i putsen.

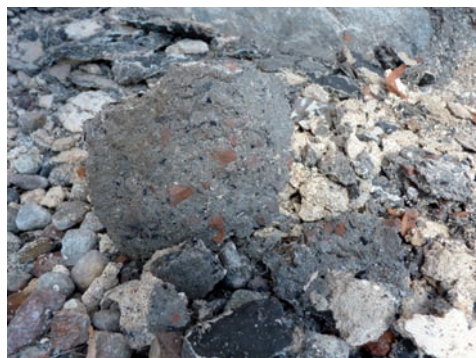
Figur 32. Bit av nedfallen sockelputs med poröst bruk med bl.a. synliga kolbitar och tegelflis. Foto: Tobias Mårud.
