Skultuna kyrka

Åtgärder på tornur samt förgyllning av kors

Antikvarisk rapport

Skultunaby 3:1
Skultuna socken
Västerås kommun
Västmanland

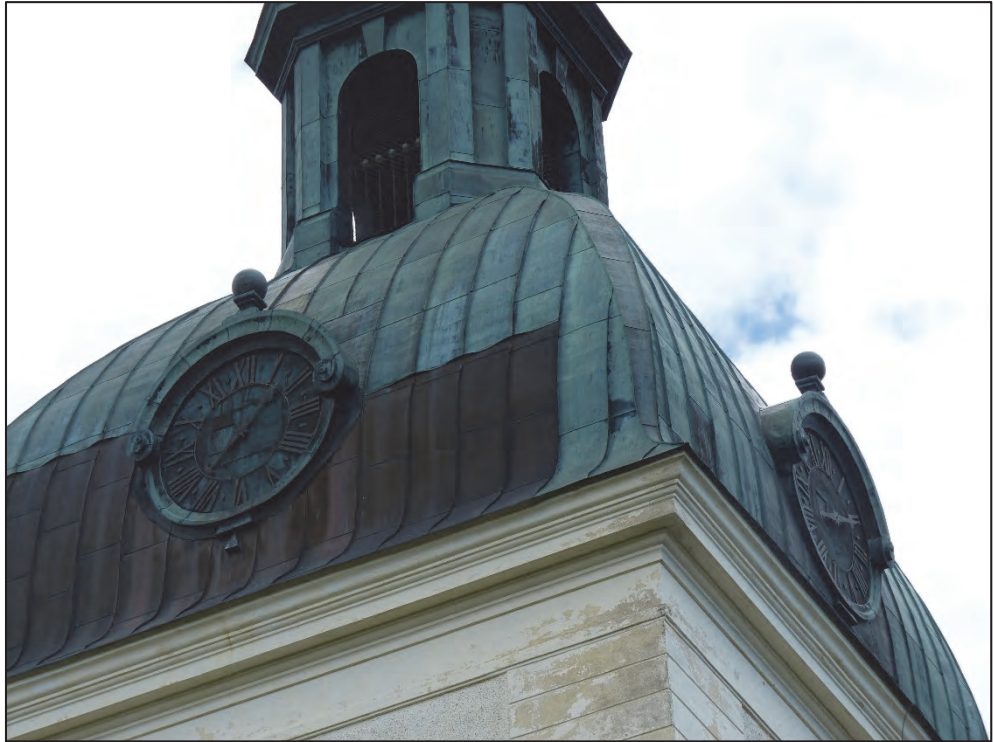
I Västerås stifts karakterisering av Skultuna kyrka uppges att urtavlor visare och siffror förgylldes på nytt i samband med en större exteriör renovering 1988.⁴ Om detta verkligen utfördes är osäkert, med tanke på att förgyllningen i det närmaste var helt bortnött redan 2010. Även på korsets kula fanns endast förgyllningsfragment kvar i de mest skyddade lägena i kulans botten.

Figur 4. Lanternin och tornbuv före åtgärder på urtavlor. Förgyllningen på siffror, visare och kulor är i princip helt borta. Foto: Helén Sjökvist 2010.

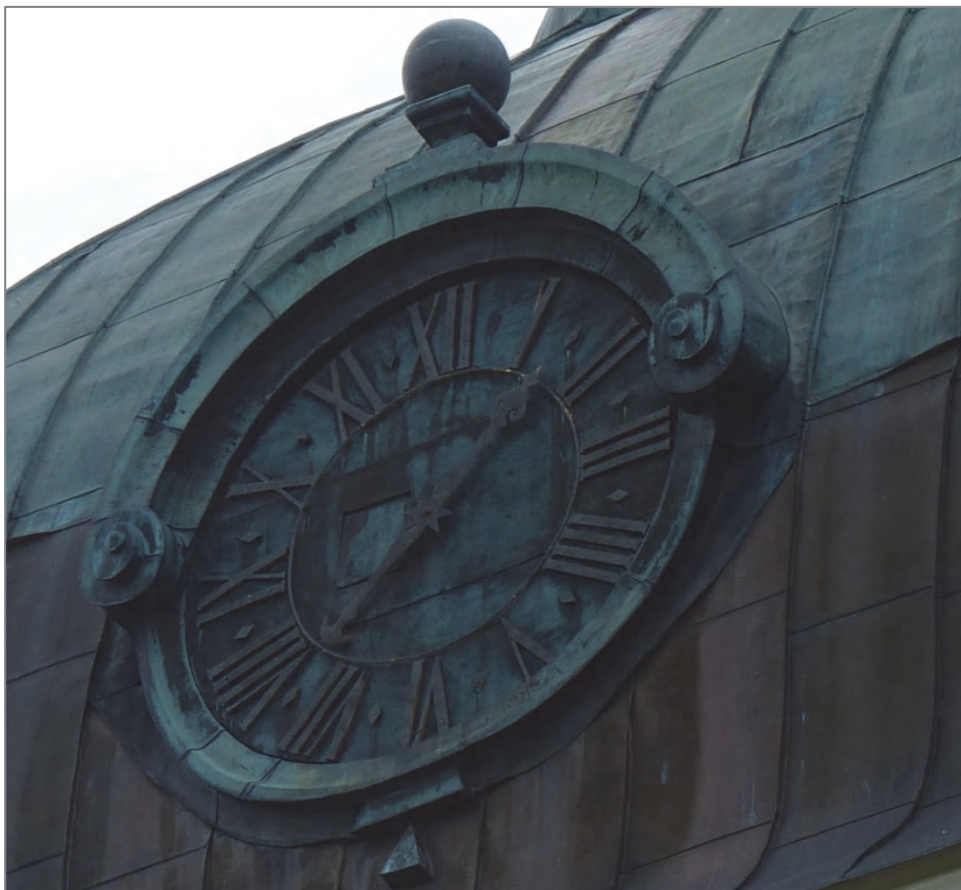
Figur 6. Urtavlorna före renovering. Urtavlan kröns av kopparklädd kula, monterad på en piedestal. Under urtavlan sitter trekantiga guttaedroppar varav flera saknades. Mellan de romerska siffrorna sitter romber av mässing. Foto: Helén Sjökvist 2010.

Urtavlorna var försedda med en ny vattlist av kopparplåt. Denna skjuter ut mer än de tidigare för att på så sätt erhålla bättre vattenavrinning. Plåten är också uppvinklad ca 10 cm bakom urtavlans plåt. Under urtavlor sitter små guttaedroppar. Omkring fem av dessa saknades och har nytillverkats.

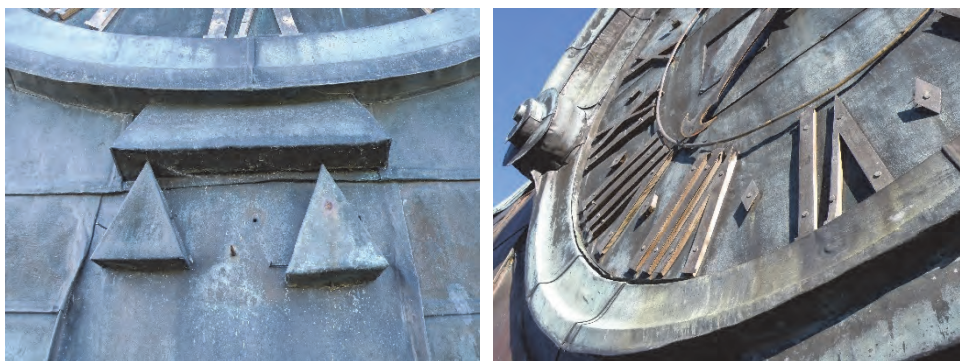
Figur 7. Guttaedropparna saknas delvis eller sitter löst. Spikbål efter tidigare droppar gör att det finns risk för vatteninträning. Foto: Herbert Sandner.

Figur 8. Siffrorna är monterade på ekstavar. Detaljer sitter löst och riskerar falla ned. Se exempelvis den romb som sitter längst till höger i bild. Foto: Herbert Sandner.

Fyra romber har nytillverkats. Visarna sitter fast på gjutjärnsprofiler som blästrats rena. Siffrorna är monterade på nya ekstavar. De tidigare var i så dåligt skick att samtliga byttes lika befintligt utförande. Ekstavarna har före montering behandlats med kinesisk träolja.

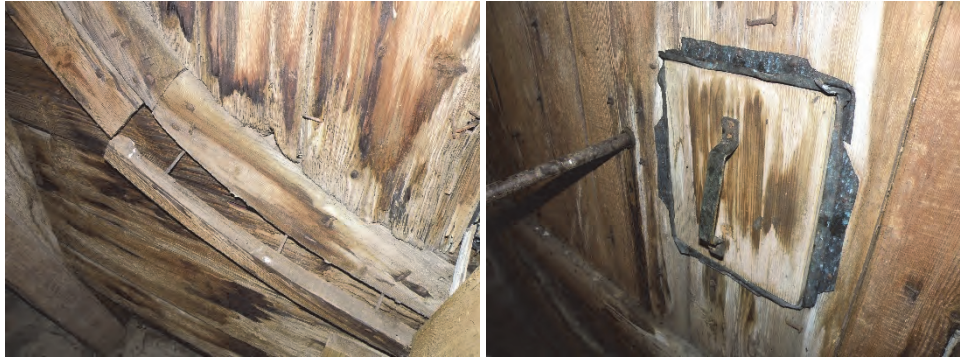
Figur 9. Skador i träkonstruktionen före åtgärder. Foto: Herbert Sandner.

Vissa rötskador förekom i byggnadsstommen runt om urtavlorna. Dessa reparerades och rötskadat material byttes ut i den omfattning som var nödvändig. Små lagningar utfördes även på urtavlornas trästomme.

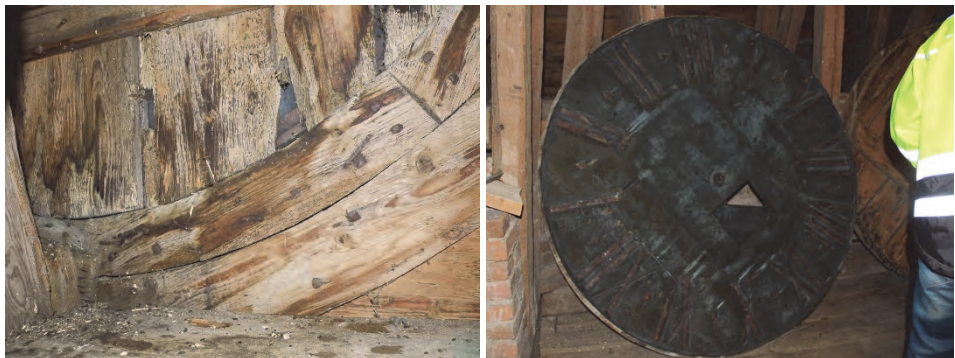
Figur 11. Skador i urtavlans stomme före åtgärder. Foto: Herbert Sandner.

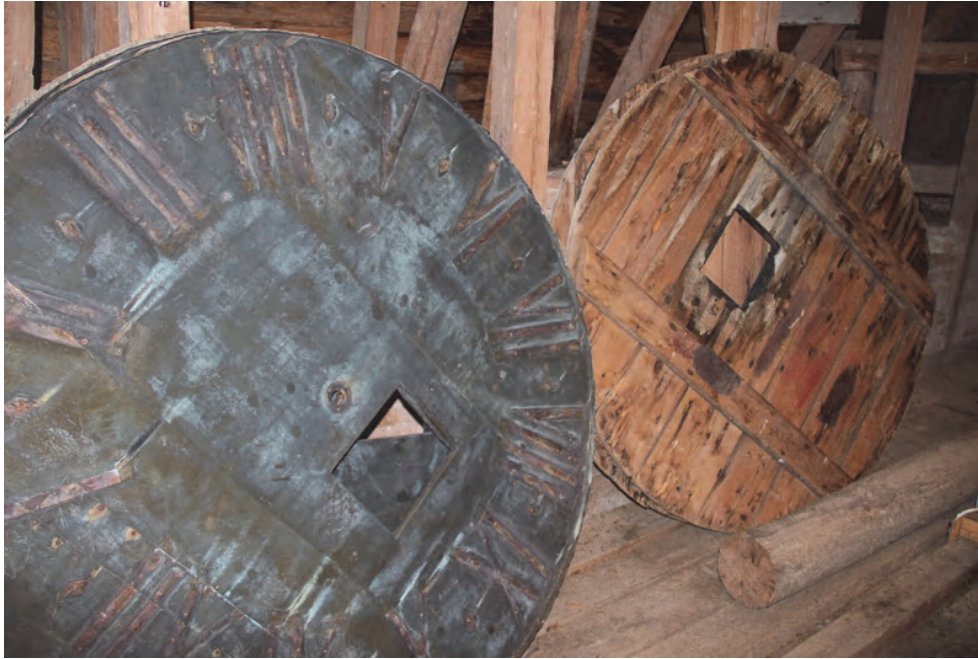
Figur 14. Urtavlorna har en trästomme vilka hade vissa små rötskador. Foto: Lisa Skanser.

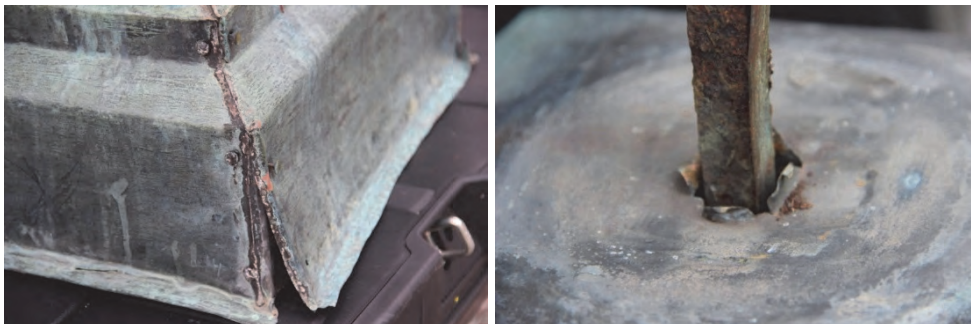
Dekorationen som kröner urtavlorna är tillverkad i koppar och uppvisade flera skador som var nödvändiga att åtgärda. Två olika metoder provades varefter konstaterades att den andra var att föredra. Den första metoden innebar att falsar öppnades upp helt, slipades och därefter löddes ihop. Då falsarna öppnas upp och böjs åt sidan för åtkomst för slipning och rengöring sker åverkan på den gamla sköra kopparplåten som får brottytor.

Figur 15. Spruckna falsar på piedestalen över urtavlorna.

Figur 16. Infästning för kulan. Vatten kan tränga in.

Metod två innebar att lagningen istället utfördes genom slipning och rengöring av falsen från ovansidan och sedan pålödning av kopparband över falsen. Dock behövde inte slipning och pålödning av band göras fullt så breda som på provlagningen. Ur antikvariskt perspektiv ansågs denna lagningsmetod bättre än den först använda.

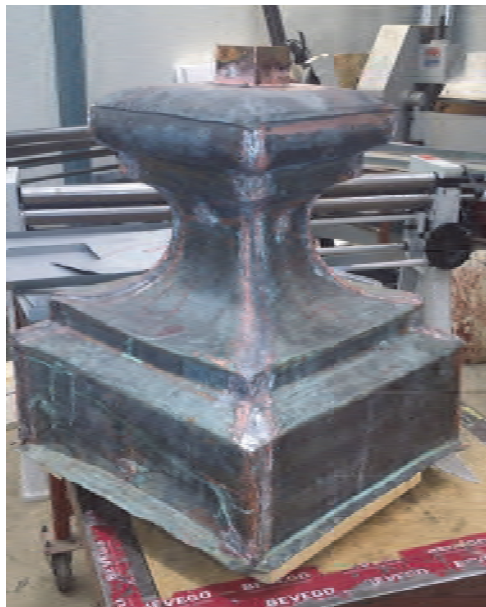
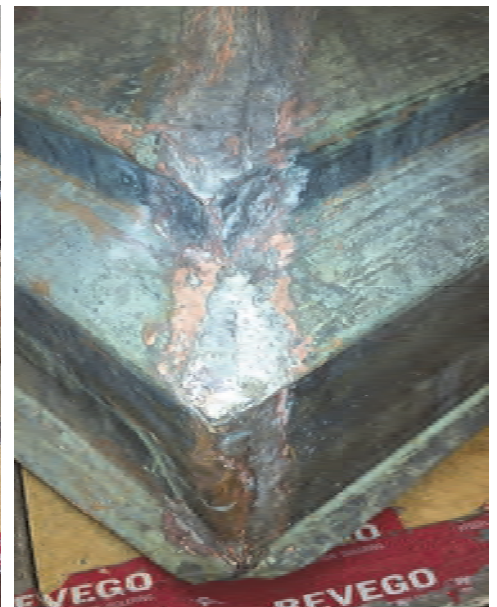
Figur 21 och 22. Metod 1. Piedestalens falsar har öppnats upp helt och slipats, därefter löts ihop. Då falsarna öppnas upp och böjs åt sidan för åtkomst för slipning och rengöring sker åverkan på den gamla sköra kopparplåten som får brottytor. Foto: Lisa Skanser.

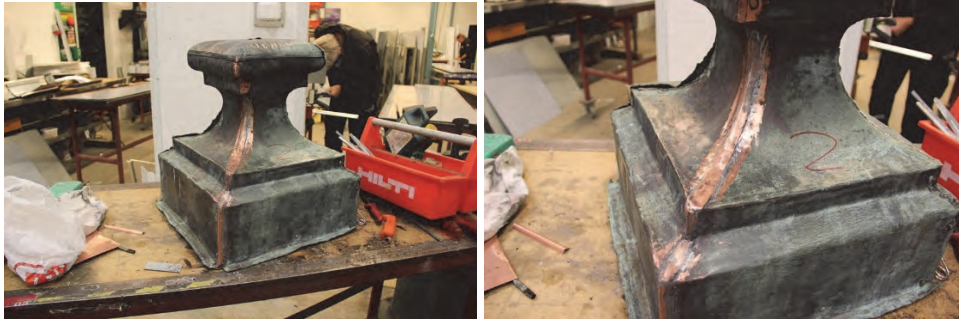
Figur 23. Provlagning med metod 2. Foto: Lisa Skanser.

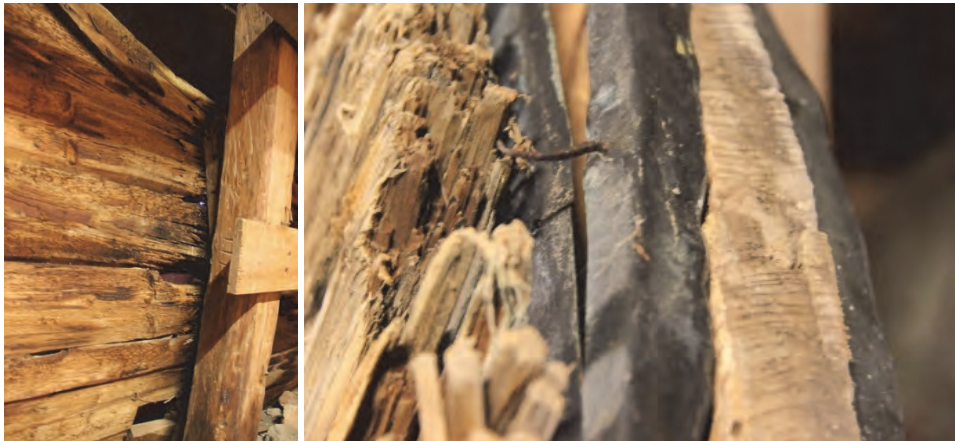
Figur 27. Rötskador i panelen under södra urtavlan. Foto: Lisa Skanser. Foto: Lisa Skanser.

Figur 28. Rötskadat virke i urtavlans stomme samt för liten vattlist i plåt. Foto: Lisa Skanser.

Vatten hade trängt in bakom urtavlan och orsakat rötskador i bakomliggande konstruktion. Trälagningar utfördes i anslutning till två urttavlor. Man har även försett samtliga urttavlor med droppbleck i koppar för att minska vatteninträngningen.

Virkeslagningar har utförts på urtavlor och på insida tornvägg under en av urtavlor. Lagningarna var utförda med gott resultat och endast så mycket material som tekniskt sett var nödvändigt byttes.

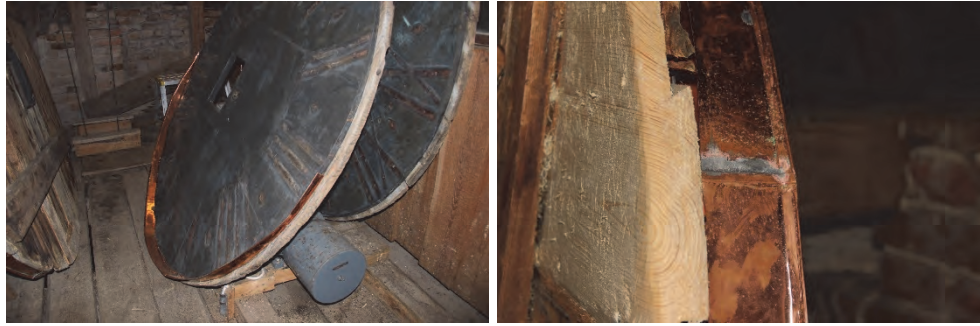
Figur 29. Nya vattlister av koppar på renoverade urtavlor. foto: Lisa Skanser.

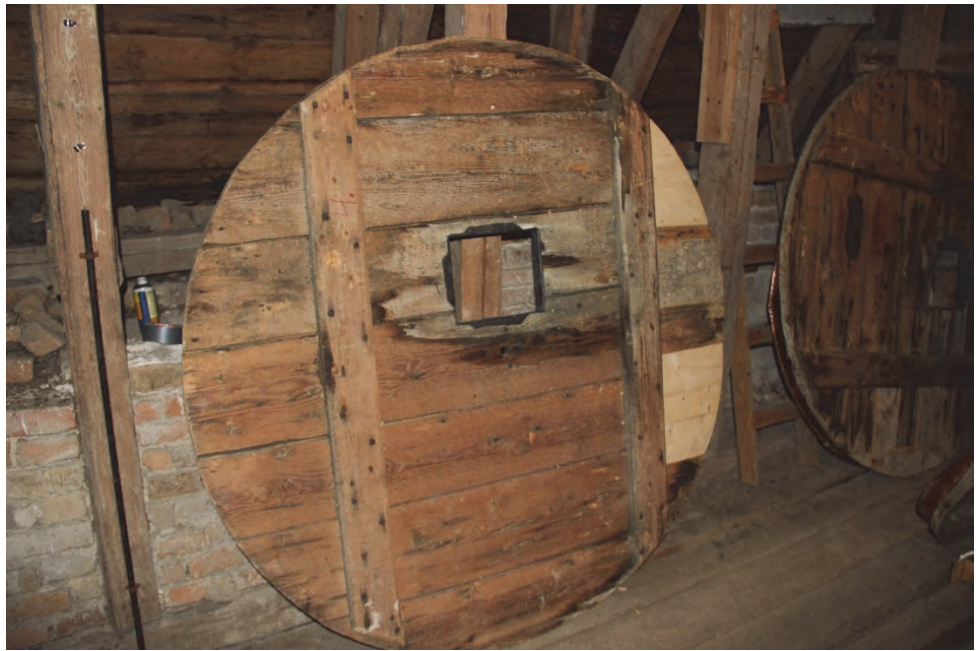
Figur 31. Lagning av stomme till urtavla. Foto: Lisa Skanser.

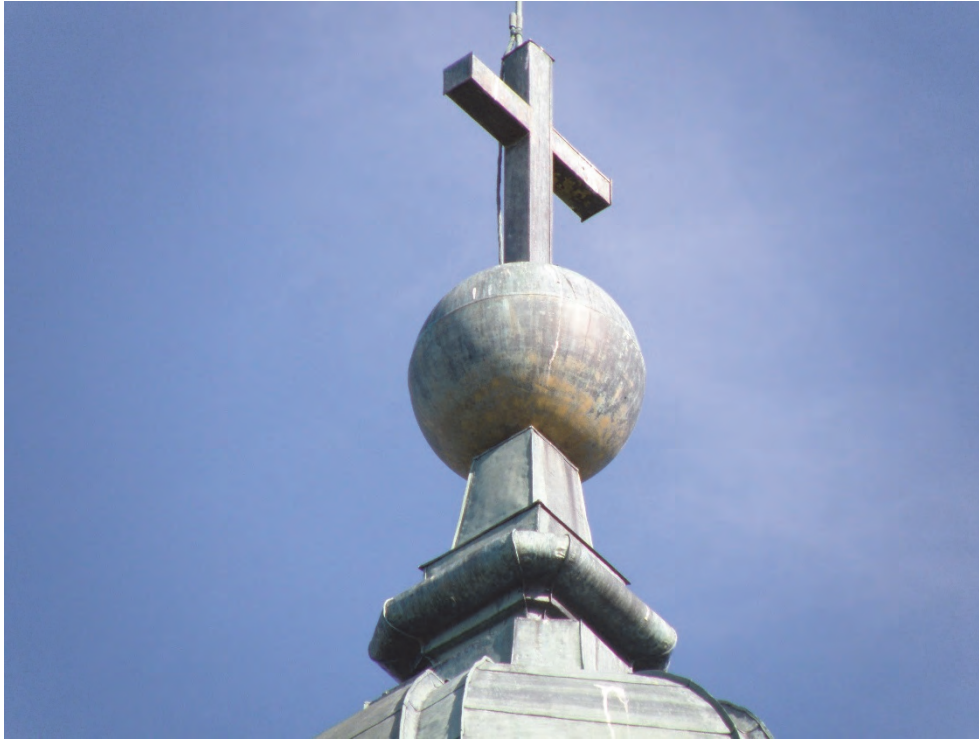
Figur 39. Korset och kulan före åtgärder. Förgyllningen helt bortnött. Foto: Herbert Sandner.

Kors och kulor har efter rengöring grundmålat med primerfärg i ljust grått. Spår av tidigare grundfärg visade att man då använt en oljefärg i kulör motsvarande cirka NCS 1500/2000. Därefter har de våt slipats och behandlats med en läggningsolja (12 timmars mixtion a dorer lefranc). Efter 24 timmar har det gått att lägga guld på denna. En avvägning har gjorts att vänta så pass länge för att guld skall bli så blankt som möjligt men samtidigt fortfarande få bra vidhäftning vid oljan. Förgyllningen har utförts med 23 ¾ karats guld i två omgångar för längre hållbarhet.

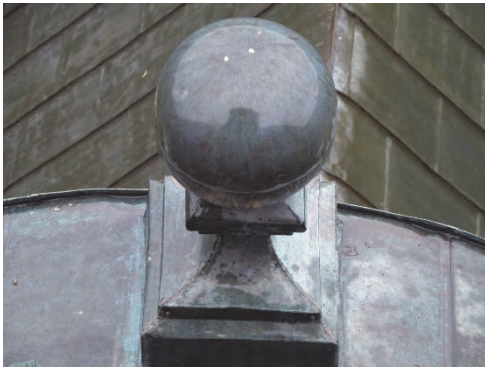
Figur 40. Kula som kröner den östra urtavlan före åtgärder samt tidigare monterat bönsnät. Foto: Herbert Sandner.

Det hönsnät som tidigare suttit i lanterninen har bytts mot ett nytt galvaniserat galler.

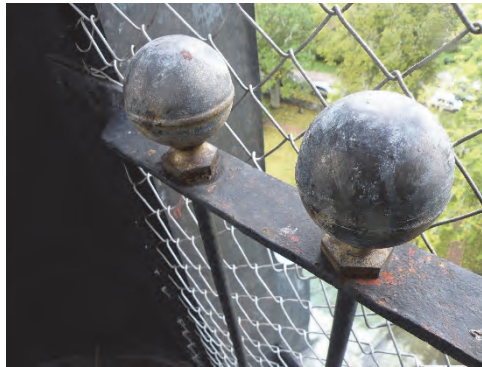
Figur 41. Kulorna i lanterninen före åtgärder. Förgyllningen är i princip helt borta. Foto: Herbert Sandner.

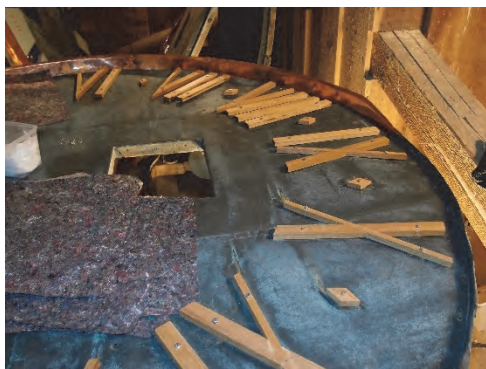
Figur 43. Nya ekstavar på en av urtavlor. Stavarna har legat i bad med kinesisk träolja. Foto: Herbert Sandner.
