Ytterselö kyrka

Ny styr- och övervakningsanläggning

Antikvarisk Rapport

Ytterselö kyrka 1:1
Ytterselö socken
Strängnäs kommun
Södermanland

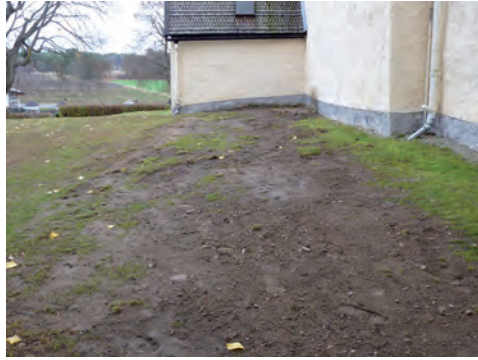
Figur 6. Igenlagt schakt västerut från sakristians västra fasad. Foto: Tobias Mårud.

Utvändigt har schaktning skett norr och väster om kyrkan. Schakten grävdes för att utföra ny kabeldragning mellan bl.a. tornets västra gavel och sakristians västra fasad. Ny kabel skarvades i mark med inkommande serviskabel och med befintlig åskledare. I och med schaktningen avlägsnades en äldre oljeledning vilken löpte in till sakristian. Oljeledningen låg delvis ingjuten i betong i sakristians golv.

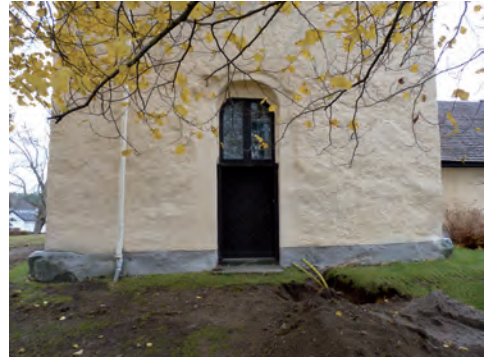
Figur 7. Delvis igenlagt schakt väster om tornets västra gavel. Foto: Tobias Mårud.

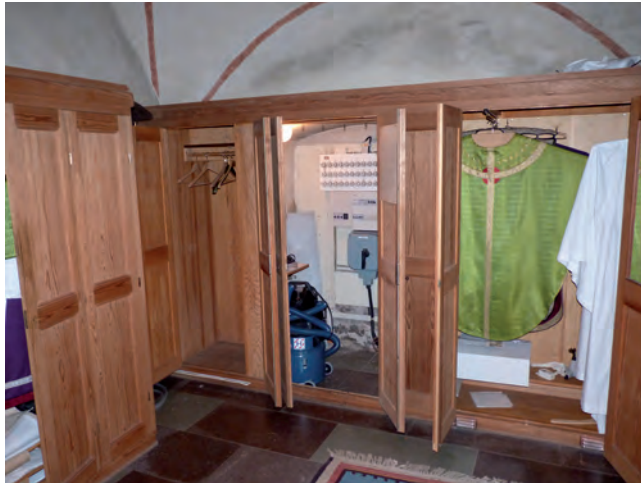
Figur 8. Sakristians skåpinredning innan åtgärd. Foto: Tobias Mårud.

Den nya kabeln drogs in genom det befintliga hålet fram till nytt styrskåp placerat i befintlig skåpinredning utmed sakristians västra vägg. Den väggfasta skåpmöbelns indelning förändrades, utrymmet för den tidigare elcentralen utvidgades genom att mellanväggen till intilliggande garderob avlägsnades.

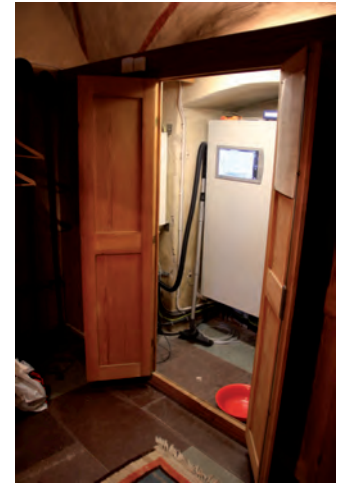
Figur 9. Det nya styrskaftet är på plats och vänster om det har den tidigare mellanväggen anläggats. Foto: Tobias Mårud

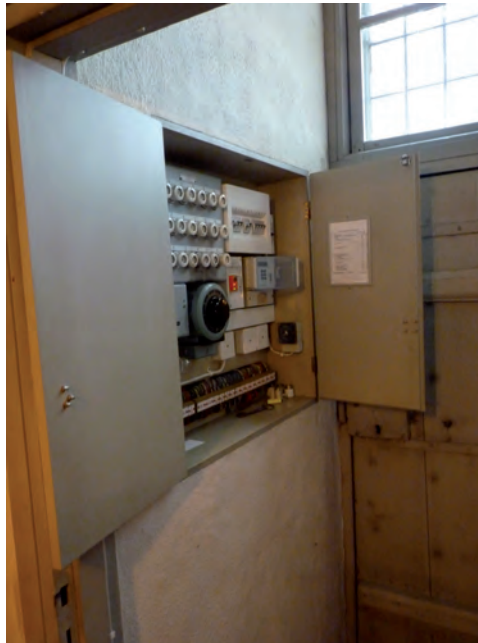
Figur 10. Tornrummets apparatskåp innan åtgärd. Foto: Tobias Mårud.

I tornets västra gavel togs två hål, med diametern 55 mm, upp under marknivå söder om dörren för att matas till apparatskåp i södra väggen innanför entre i tornrummet. Befintligt infällt skåp utökades nedåt för att rymma ny gruppcentral, väggen är en sekundär tegelvägg. De genom västra torngaveln inkommande kablarna matades fram till skåpet infällda i samma vägg. Vid dragningen av kablarna demonterades en del av det upphöjda tegelgolvet, golvteglarna återmonterades på ursprunglig plats efter kabeldragningen var utförd.

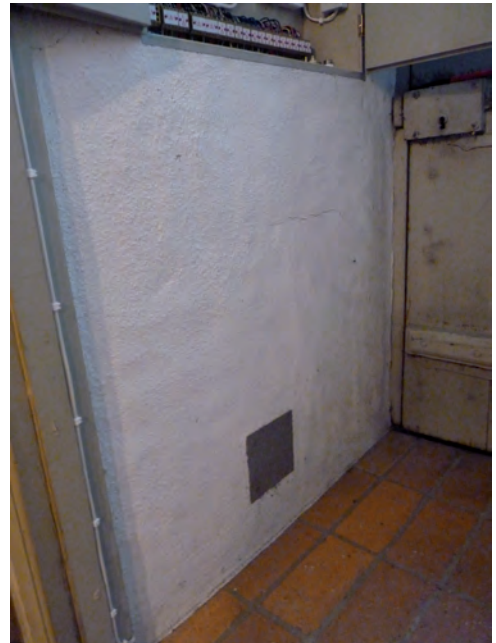
Figur 11. Väggytan nedanför tornrummets apparatskåp innan åtgärd. Foto: Tobias Mårud.

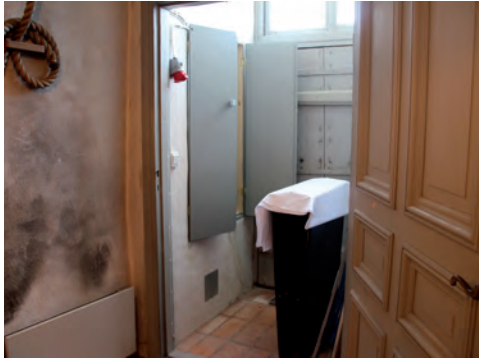
Figur 12. Det utvidgade apparatskåpet i tornrummet. Foto: Tobias Mårud.

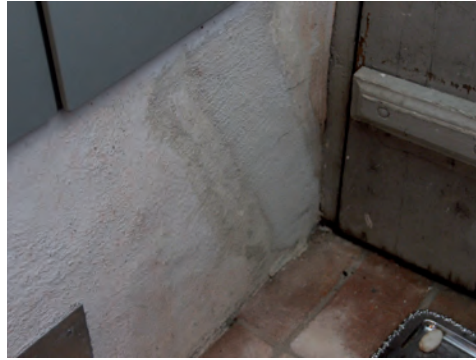
Figur 13. Väggytan nedanför tornrummets apparatskåp efter åtgärd. Foto: Tobias Mårud.

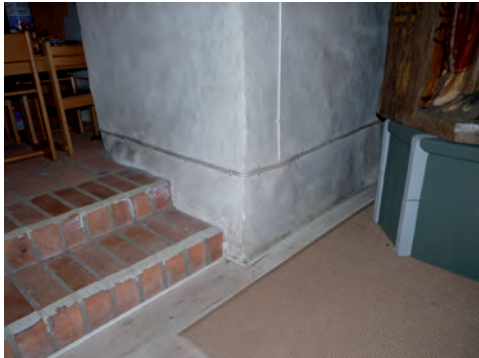
Figur 14. Norra avdelande väggpartiet mellan långhus och tornrum innan åtgärd. Foto: Tobias Mårud.

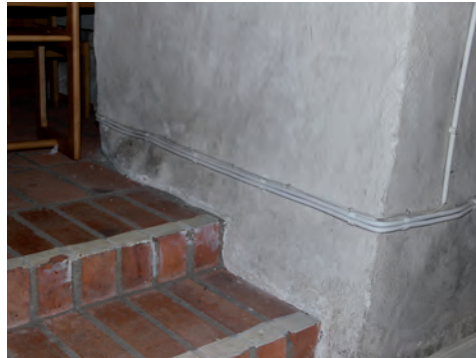
Figur 15. På samma parti tillkom ytterligare en kabel. Foto: Tobias Mårud.

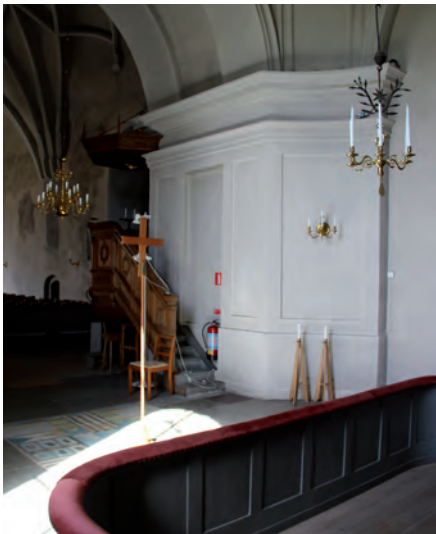
Figur 16. Befintliga kabelrör under orgel och västra delen av långhuset (övre bilden). Foto: Tobias Mårud.

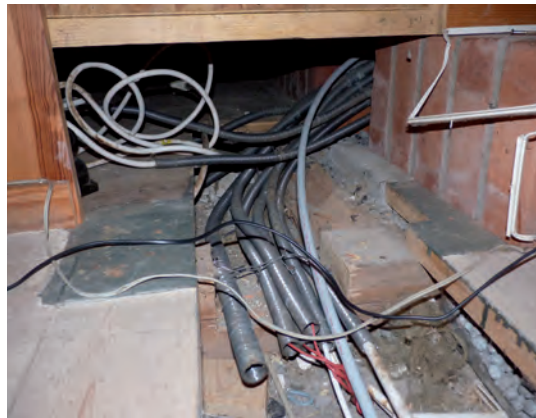
Figur 17. Ny givare och kabeldragnig i kor är vagt synliga på anstånd (bild till vänster). Foto: Tobias Mårud.

Som del av styrutrustningen installerades termostater, flera fukt- och temperaturgivare. manöverpanel för belysning i kyrksal samt en ljusgivare. Till dessa drogs ny kabel. I långskeppet drogs kablarna i huvudsak i befintliga sockellådor utmed norra och södra väggarna. Ett par golvbräder lossades framför stegen upp till tornrummet samt i långskeppets centrala del, för nedläggning av kablage. Trappsteget ned till sakristian utökades mot norr med ca 10 cm för att rymma kabeldragning. Från sockellådan på norra väggen drogs kabel fram till givare i koret på vägg och bakom predikstolen. Detta för att en förlängning av sockellådan ansågs bli mer iögonfallande. Även i tornrummet ratades ursprunglig idé om förlängning av sockellåda, kabel drogs istället på vägg. Inte heller sockellådan in mot Soopska gravkoret uppfördes då kabeldragning inte var nödvändig. Kabel till givare i vapenhus drogs delvis bakom befintligt radiatorgaller på östra väggen i luftslussen mellan vapenhus och långhus. Särskilda uttag för ett mobilt avfuktningssaggregat monterades i sakristia och tornrum.

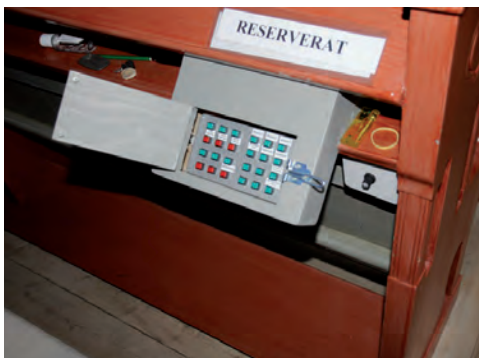
Figur 18. Ny manöverpanel för belysning, sedan tidigare befintligt ljudreglage är den högra mindre lådan. Foto: Svensk Klimatstyrning AB.

Den nya manöverpanelen för belysningen monterades i bakre norra bänkraden, vid platsen för tidigare ljudreglage.

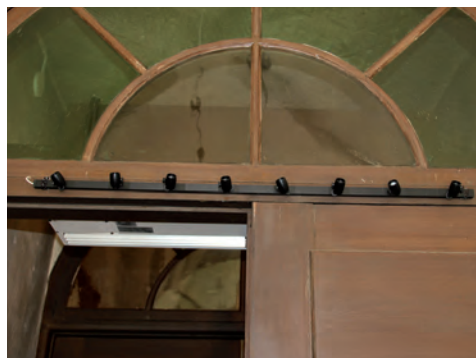
Figur 19. Den nya spotlightslisten över dörren i vapenhuset, in mot långhuset. Foto: Tobias Mårud.

Nya ljuskällor monterades i befintliga armaturer. I sakristians skåpinredning monterades en ny lysrörsarmatur och i vapenhuset, över dörren in mot luftslussen, monterades en spotlightlist då belysning tidigare saknades. Vapenhuset saknar eluttag så kabel till spotlightlisten drogs från slussen mellan vapenhus och långhus.
