# Ängsö slott

## Målningsrestaurering, Stora salen

Antikvarisk Rapport

Ängsö gård 2:1  
Ängsö socken  
Västmanland

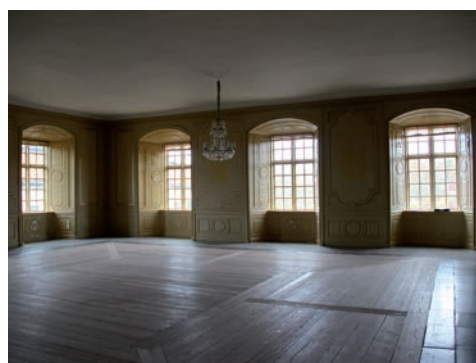
Figur 3. Stora salen, mot söder, innan åtgärder. Foto: Tobias Mårud.

Ytskikten i Stora salen uppvisade innan aktuell restaurering omfattande flagningar. Åtgärder utfördes på 1960-talet på samtliga ytskikt i Stora salen. Målerikonserverator K. Fredrikssons Måleri AB besiktigade ytorna 2013-05-02. Enligt besiktningen framgår att 1960-talets renoveringar är utförda med alkydolja-baserad färg, en hårdare färgtyp än linolja-baserad färg, vilket är en bidragande anledning till den omfattande flagningen. Taket har några begränsade ytor där flagning och sprickbildning uppstått. I Länsstyrelsens beslut bedöms åtgärderna vara väl motiverade.

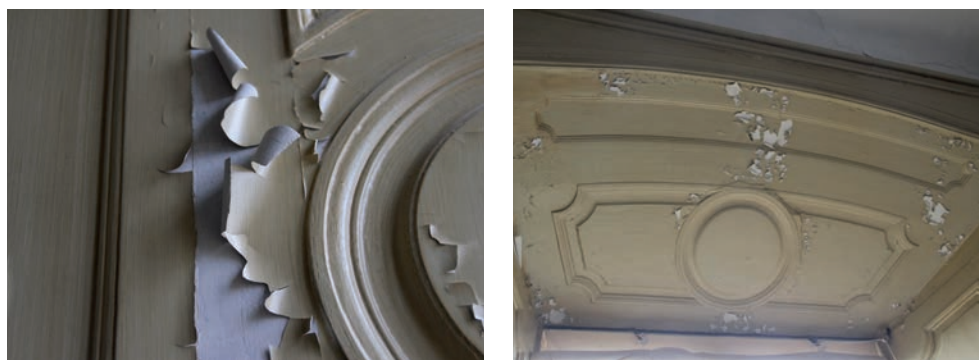
Vid 1960-talets rekonstruktion var man frikostig med oljespackel för att erhålla så släta och raka ytor som möjligt. Dessutom var färgen man använde troligen en ytskiktsstarkare alkydoljefärg. Oljespacklet hade urlakats kraftigt, oljespackel håller oftast inte mer än 40-50 år, vilket tillsammans med en hård alkydoljefärg påskyndat den uppkomna flagningen på de solexponerade ytorna.

Figur 4. Kraftigt flagande färg i fönsternisch. Foto: Lisa Skanser.

Figur 5. Exempel på färgflagning på överstycke i fönsternisch. Foto: Lisa Skanser.

Konserveringsförslaget förordade att man, efter skrapning, skulle rekonstruera måleriet med linoljefärg i färgställning och teknik som det tidigare måleriet.

På de flagande partierna har de överliggande färg och spackelskikten lyfts bort med torrskrapning. Man har eftersträvat att i möjligaste mån bevara de historiska färgskikten.

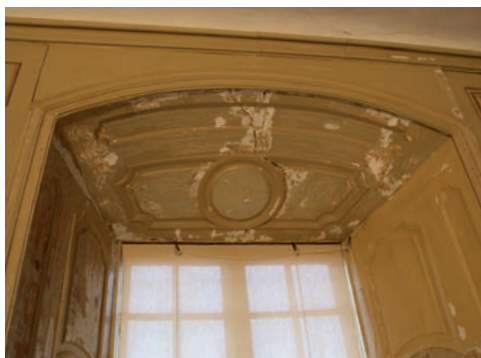
Det visade sig att de något välvda överstyckena i fönsternischerna var utförda i stuckgips.

Figur 6. Överstykke efter skrapning. Visade sig vara gipsstuckatur. Överstykets på bilden, det västligaste i rummets sydvästra vägg, uppvisade en kraftig spricka. Foto: Lisa Skanser.

Arbetet var mycket väl utfört och svårt att särskilja från de i trä utförda sidostyckena. Även frisen mot taket är utförd i puts och gips. Efter uppskrapning slipades färgkanter m.m. ner i möjligaste mån.

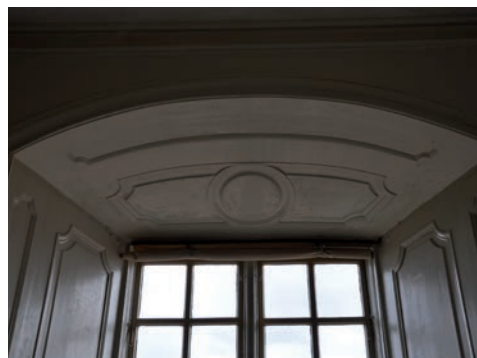
Figur 7. Överstykke efter grundmålning. Foto: Tobias Mårud.

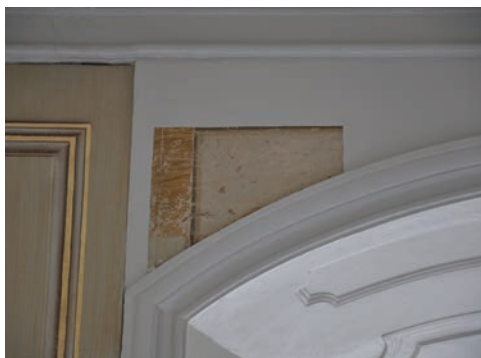
Vid skrapningsarbetena framkom att svicklarna ovan de välvda fönsterpartierna ursprungligen haft en fältindelning likt väggfälten. Detta hade ej uppmärksammats vid rekonstruktionen på 1960-talet. Efter genomgång med Westmannastiftelsen, Länsstyrelsen och K. Fredrikssons Måleri AB fattades beslut om att åter ta upp fältindelningen på svicklarna. Dessa utfördes så att de följer 1960-talets volym vilken skiljer sig något mot den äldre. Framskrapad del av den äldre fältindelningen lämnas som referensyta, tillsammans med ett parti av 1800-talets ådringsmålning.

Figur 8. Den tidigare okända fältindelningen ovanför fönstren rekonstruerades. Här den referensyta som lämnades, fotograferad vid grundmålning. Foto: Tobias Mårud.

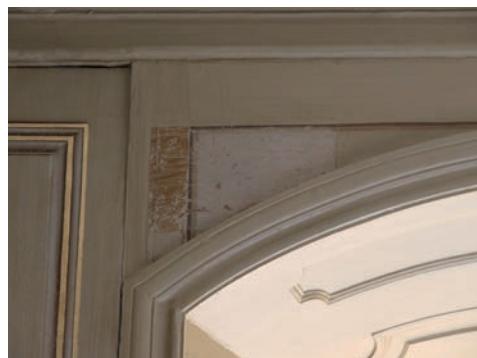
Figur 9. Referensytan efter färdig restaurering. Den vänstra delen är en ådringsmålning från 1800-talet. Foto: Tobias Mårud.

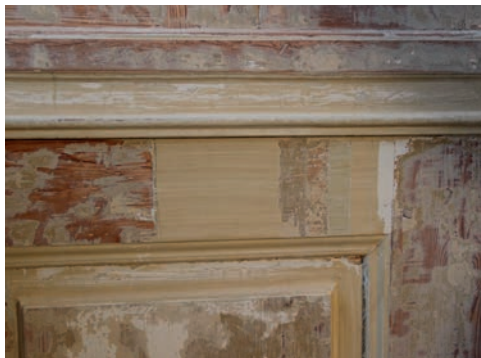
Vid skrapning av fönsteromfattningarna framkom färgskikt från 4 olika epoker. En referensyta i form av en färgstege lämnades i sydvästra fönsterbröstningen.

Figur 10. Färgstegen tas fram vid skrapningen av fönsternischerna. Foto: Lisa Skanser.

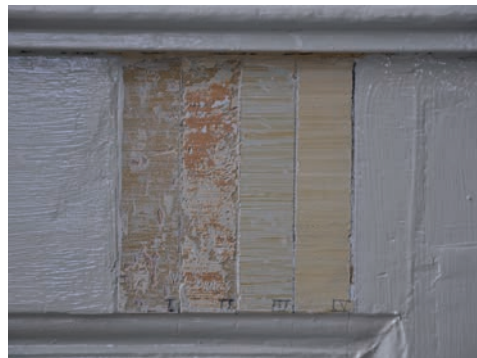
Figur 11. Här fotograferad med en tillfällig numrering - I Ursprunglig laserande bemålning på täckande grund, II brun träådringsmålning troligen tillkommen vid 1800-talets mitt, III 1960-talets rekonstruktion, IV övermålning från 1980-90 talet med lite gulare färgton. Foto: Tobias Mårud.

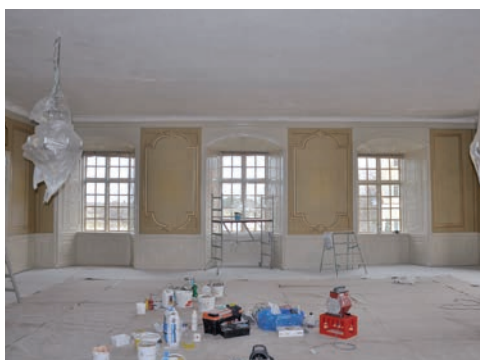
Figur 12. Stora Salen under pågående slipstrykning. Foto: Tobias Mårud.

Efter höstens uppskrapning, avslipning och rengöring grundmålades snickerierna med en något förtunnad linoljefärg, Wibos Slipstrykningsfärg, som bröts med oxidsvart och guldockra för att erhålla den bottenfärg som strålaseringen tidigare haft.

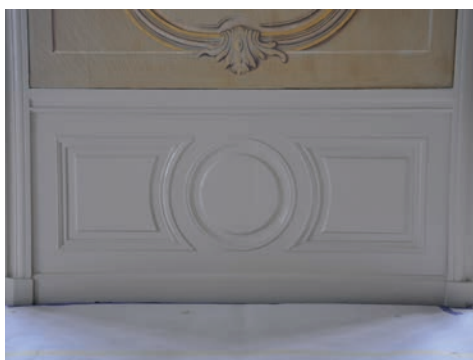
Figur 13. En av bröstpanelerna under pågående grundmålning. Foto: Tobias Mårud.

Efter avslipning har snickerierna målats i två skikt med Wibos Slipstrykningsfärg som brutits med oxidsvart och guldockra till den bottenfärg som funnits tidigare. Svicklarna ovan fönstren fick som nämnts den fältindelning som de ursprungligen haft.

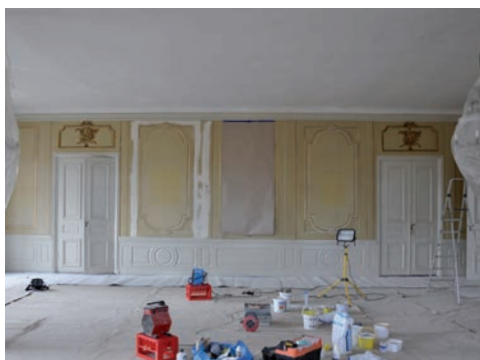
Figur 14. Ett av väggfälten, på nordvästra väggen, krävde större insats än övrigt. Foto: Tobias Mårud.

Väggfälten har sedan rekonstruktionen haft samma bemålning som snickerierna. Här har skett en omfattande krackelering som troligen har sin grund i tjockt spackel och hårt färgskikt på den underliggande linneväven.

Väggfälten rengjordes varsamt med torrmetod och våt trasa. Lössittande färgflagor limmades in med avpassat akrylmedium, Lascaux Medium For Konsolidering. Skador ilagades med försiktigt med spackel där det var absolut nödvändigt och sedan retuscherades de med konstnärsakryl. Ett ramverk på västväggen samt en stående yta till vänster om spisen hade dock så pass omfattande färgbortfall att de fick göras om likt snickerierna.

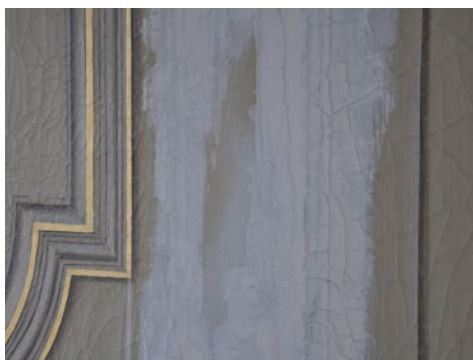
Figur 15. Detalj av spacklingen av samma väggfält. Foto: Tobias Mårud.

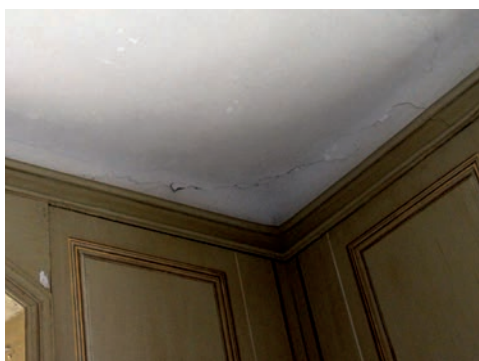
Taket har, i motsats till de flesta andra takytorna i slottet, aldrig varit armerat med mikrolit. Putstaket som är limfärgsbemålat var i relativt gott skick, med en lite större putsskada i det sydöstra hörnet, några mindre putsskador samt lite sprickbildning, vilket är helt normalt. Till detta smärre färgflagning i kälningen mot syd samt schatteringar efter tidigare lagningar och påbättringar.

*Bild 16. (Övre vänstra) Skada i hörnet mellan sydvästra och sydöstra väggarna. Foto: Lisa Skansen.*

I konserveringsförslaget föreslogs en punktinsats på de mest iögonfallande skadorna med ilagning samt retuschmålning.

Det var också vad som skedde, putsskador lagades med kalkbruk, mindre skador och sprickor lagades med Ledan 2, ett avpassat infästningsbruk, samt gipsspackel av märket Ardurum. Skadorna var något mer omfattande än vad som var uppskattat, framför allt så var större partier av den yttre putskakan lös än vad man först trott. Arbetet blev därför lite mer omfattande än vad man trott i inledningsskedet.

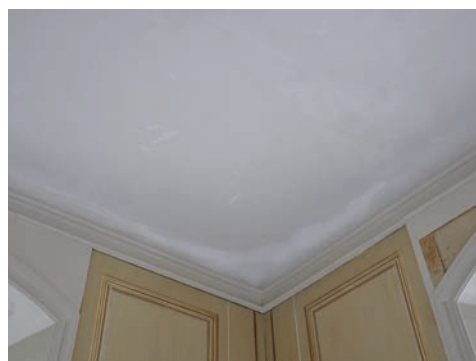
*Bild 17. (Övre högra) Samma skada efter grundläggande lagning. Foto: Tobias Mårud.*

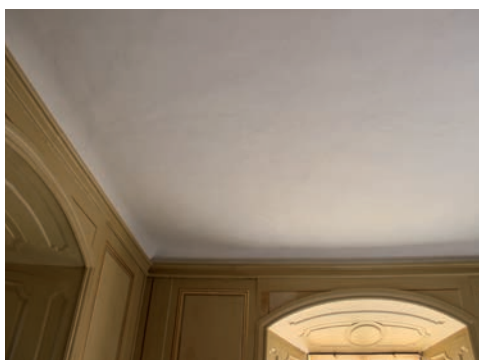
*Bild 18. (Nedre vänstra) Och slutligen samma hörn efter färdig retuschering. Foto: Tobias Mårud.*

Efterföljande retuschmålning utfördes med en intonad limfärg bestående av cellulosalim, krita, vatten, oxidsvart och guldockra.

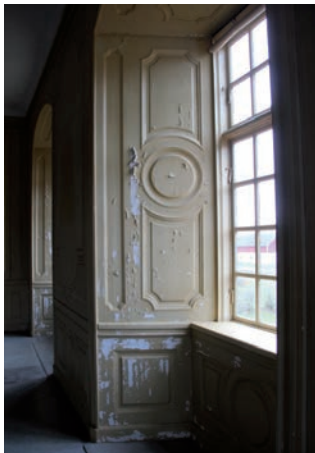
Figur 47. En av fönsternischernas sidostycken innan åtgärd. Foto: Lisa Skanser.

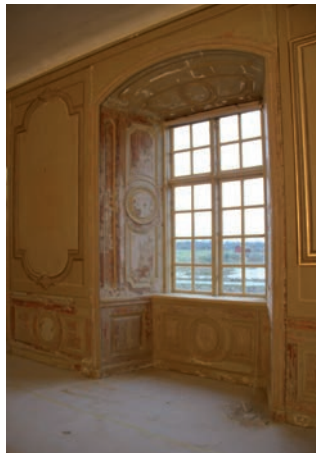
Figur 48. Här är skrapningsarbetet utfört. Foto: Lisa Skanser.

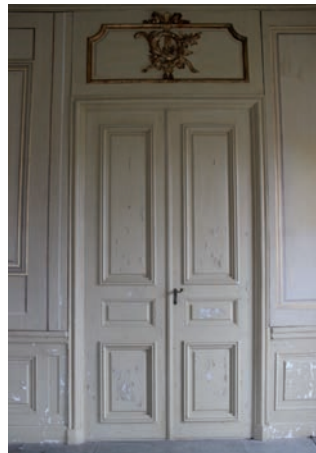
Figur 49. En av dörrpartierna innan åtgärd. Foto: Lisa Skanser.

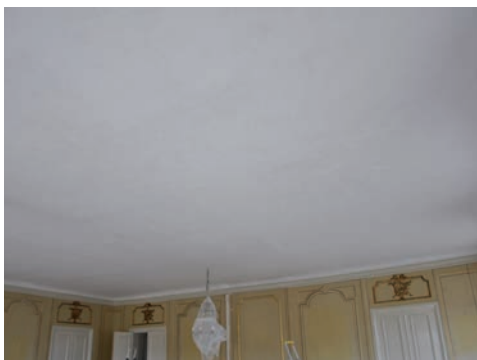
Figur 50. Taket under pågående restaurering. Foto: Tobias Mårud.

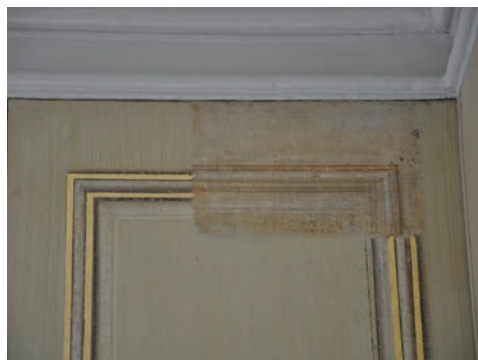
Figur 51. Tidigare referensyta som visar väggarnas äldre fältindelning bevarades givetvis vid restaureringen. Foto: Tobias Mårud.
