Sura nya kyrka

Restaurering av kyrkogårdsmur

Antikvarisk Rapport

Västsura 10:1
Sura socken
Surahammars kommun
Västmanlands län

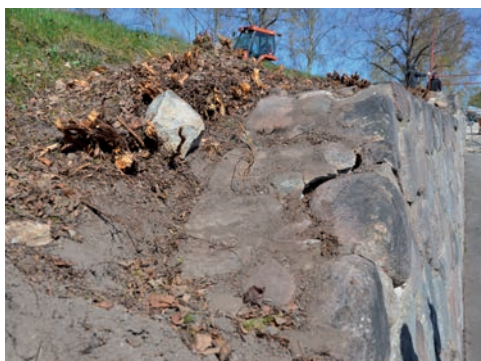
Figur 4. Murkrönet frilagt, spricka synlig i den täckande cementkakan. Foto: Tobias Mårud.

Den kraftiga, styva cementfogen lossnar och tar med sig underliggande bruk. Fogen släpper från stenarna, särskilt under andra varvet ovanifrån räknat där markfukten tränger in som värst. Cementfogen tillåter inte fuktvandring i tillräckligt stor grad vilket resulterar att kvarvarande kalkbruk löses upp, fukten transporteras nedåt i konstruktionen istället för utåt och tar då med sig kalkrester, sand och jord, i slutändan finns endast sten kvar i murkärnan. Urklakningen leder i sin tur till rörelser i konstruktionen, tryck på murverket, med resultat att stenarna riskerar att falla ur murverket.

Muren åtgärdades i etapper, med början i norr och successivt nedåt mot sydväst. Arbetet gick ut på att avlägsna cementbruket på murkrönet och i det yttre murverket. Cementen knackades eller bilades bort, stenarna rengjordes från cementrester och lösa stenar återuppmurades i samma läge som ursprungligt. Som fogbruk i skalmuren och till murkrönet användes hydrauliskt kalkbruk Saint-Astier NHL5, blandning 1:3, med viss tillsats av Sika-1.

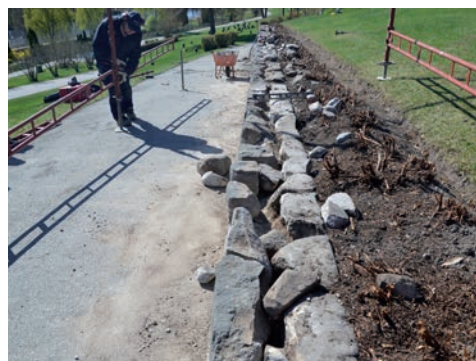
Figur 5. Murkrönets täckning avlägsnat med de två skalmurarna synliga, häcken är klippt. Foto: Tobias Mårud.

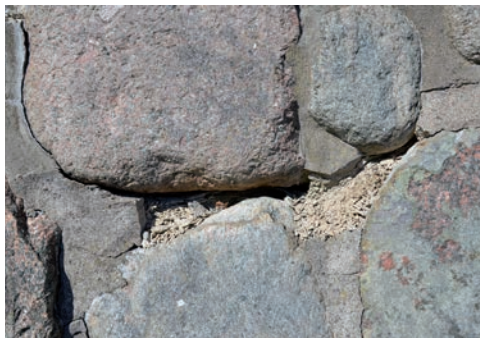
Figur 6. Rester av kalkbruk bakom nedfallen cementfog. Foto: Tobias Mårud.

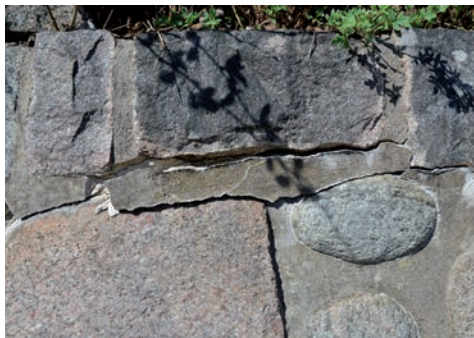
Figur 7. Cementfog som släpper, med följd att sten riskerar att falla ur muren. Foto: Tobias Mårud.

Murkärnan var i relativt gott skick och behövdes i princip inte åtgärdas, i viss mån fylldes utrymmet under krönstenarna upp med kalkbruk. Bruk fylldes även på där löst bruk avlägsnats, bakom stenarna i den yttre skalmuren. Vissa stenar, med konisk baksida, som inte hade tillräckligt fäste säkrades inne i muren med gängstång av 6 mm rostfritt stål. Detta gjordes för att stenarna inte ska tryckas ut vid eventuell frostsprängning.

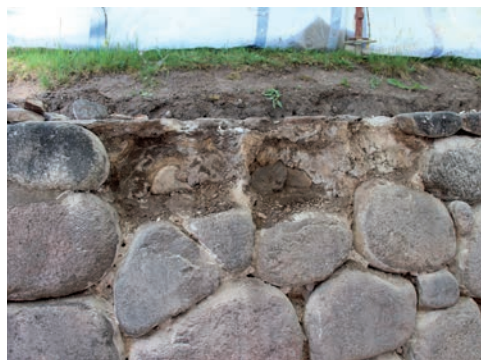
Figur 11. Avlägsnande av fog pågående, cementkakan under krönet framgår tydligt. Foto: Tobias Mårud.

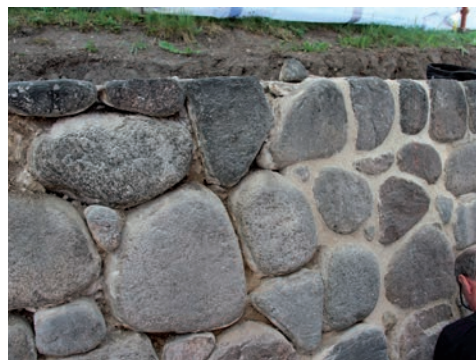
Figur 12. Högra delen av muren i bild är fogstruken med nytt kalkbruk, Foto: Tobias Mårud.

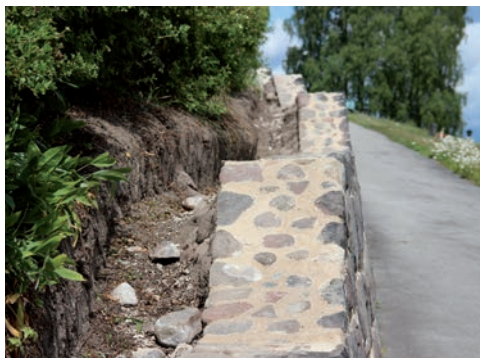
Figur 13. Försänkning innanför muren, själva muren är färdigrestaurerad. Foto: Tobias Mårud.

Innan muren åtgärdades avlägsnades häcken som följde murkrönets insida. Vid arbetet grävdes en grund försänkning innanför muren. Efter muren färdigställdes fylldes försänkningen med grovt singel. Häcken ersattes med ett lågt spjälstaket i trä. Vid nedre delen av murens aktuella sträcka finns en något högre häck, placerad längre in från muren, vilken bevarades. Staket och planteringar ingick dock inte i ärendet utan besörjdes av församlingen.

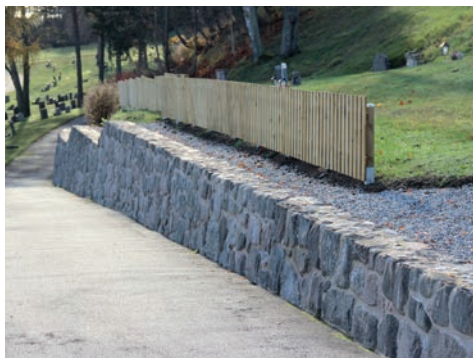
Figur 14. Försänkningen har fyllts med singel och ett staket har tillkommit. Foto: Tobias Mårud.

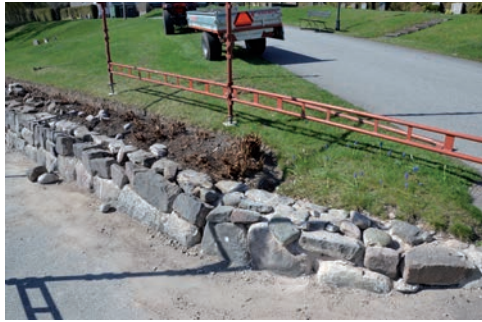
Figur 15. Restaureringen har påbörjats i norra änden av muren. Foto: Tobias Mårud.

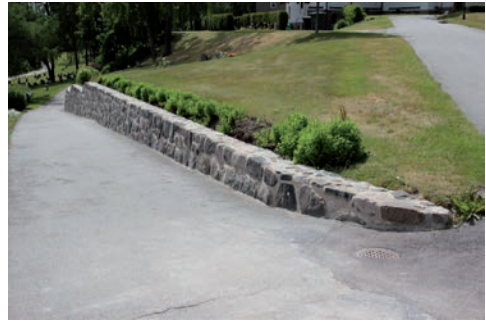
Figur 16. Norra änden av muren är klar. Foto: Tobias Mårud.

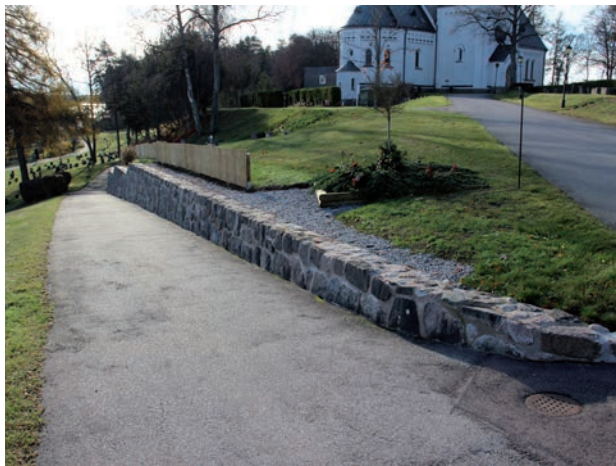
Figur 17. Här har även ytan bakom muren färdigställts. Foto: Tobias Mårud.

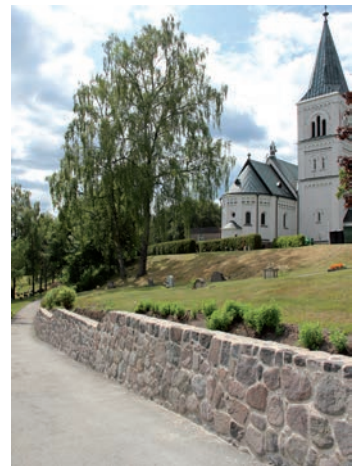
Figur 18. Färdigställd sektion av muren i böjd med trappningens början. Foto: Tobias Mårud.

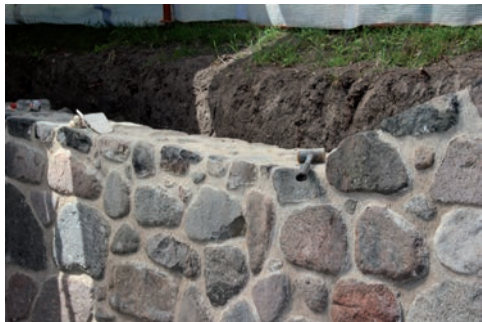
Figur 19. Försänkningen skapade ganska stora nivåskillnader vid trappningarna. Foto: Tobias Mårud.

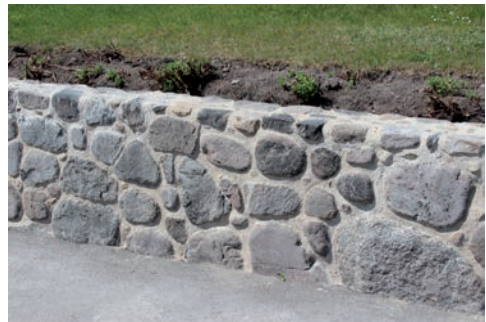
Figur 20. Restaurerat murparti. Foto: Tobias Mårud.

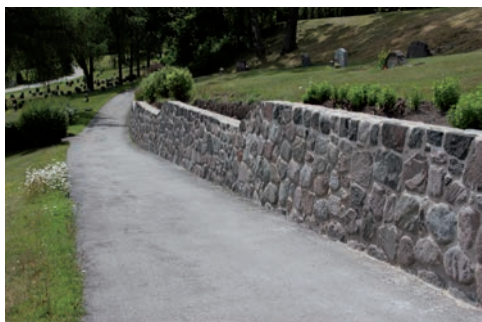
Figur 21. Nedre delen av den restaurerade muren. Foto: Tobias Mårud.

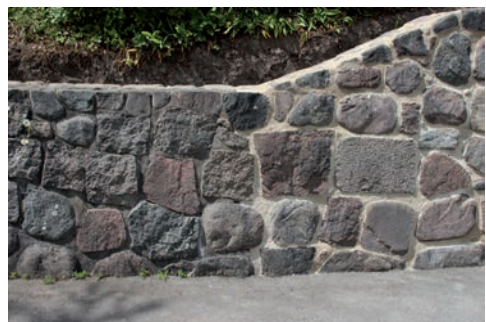
Figur 22. Skarven mellan den restaurerade delen och den icke åtgärdade. Foto: Tobias Mårud.

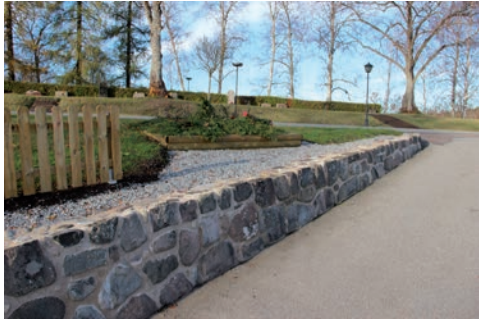
Figur 23. (Övre vänster) En plantering anordnades bakom den övre delen av muren. Foto: Tobias Mårud.

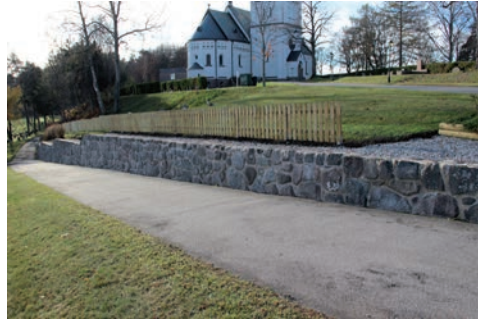
Figur 24. (Övre höger) Den färdiga muren kompletterad med staket. Foto: Tobias Mårud.

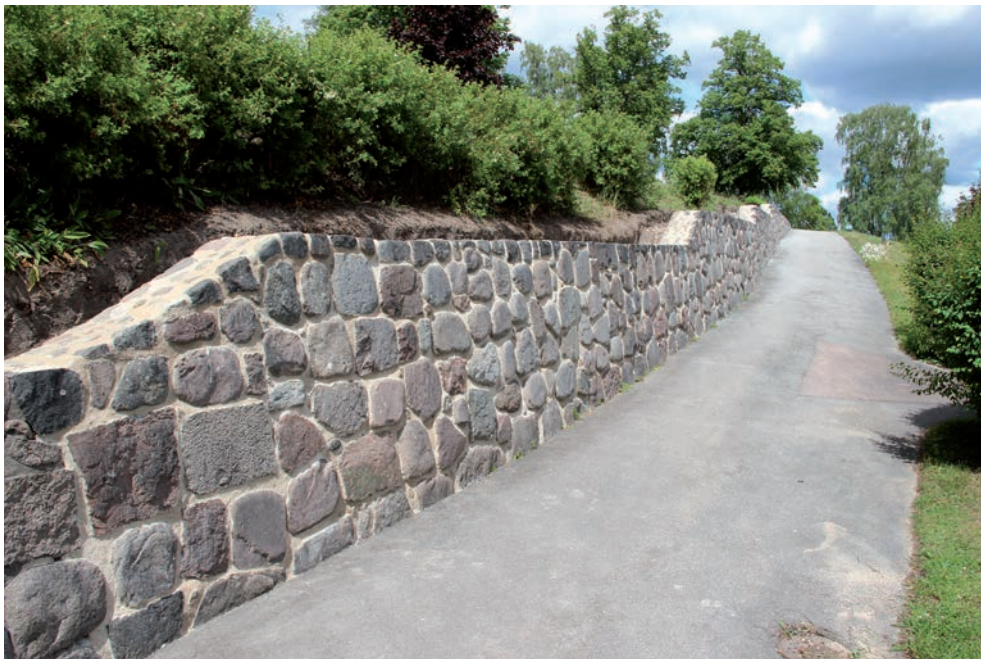
Figur 25. (Nedre bilden) Den restaurerade muren sedd från söder. Foto: Tobias Mårud.
