Ramnäs kyrka

Omläggning av kyrkogårdsmur

Antikvarisk Rapport

Ramnäs Prästgård 2:1
Ramnäs socken
Surahammars kommun
Västmanlands län

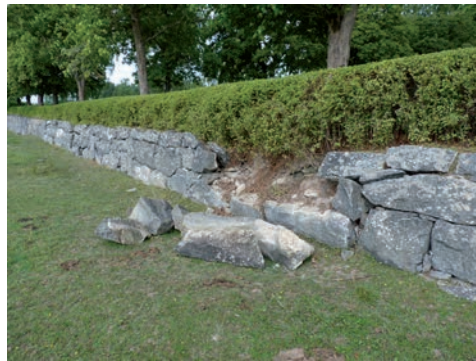
Stödmuren söder om kyrkan kalvade kraftigt och hade delvis rasat under våren 2013. Tillståndet ansågs akut med överhängande risk för ytterligare ras. I och med restaureringen av stödmuren beslutades att även en sektion av muren öster om kyrkan, i höjd med Tersmedens familjegrav, skulle inkluderas i arbetet. Här hade framförallt trädrötter orsakat rörelser i muren och förorsakat behov av restaurering. Även vid stödmuren på södra sidan har träden påverkat stabiliteten, tillsammans med att delar av muren ligger direkt på berget utan möjlighet till ordentlig grundläggning. Träden har främst påverkat murens övre del medan bristande grundläggning har påverkat murens nedre del.

Figur 2. Nedrasat parti av stödmuren som avgränsar kyrkogården mot söder. Foto: Tobias Mårud.

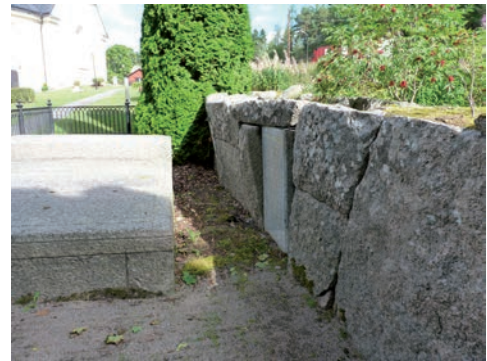
Figur 3. Tydligt uttryckt parti i den aktuella sektionen av östra delen av bogårdsmuren. Foto: Tobias Mårud.

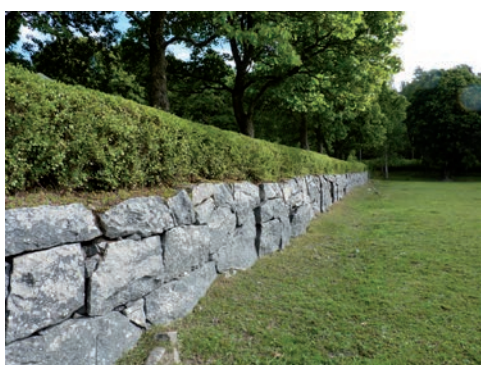
Figur 6. Del av stödmuren, sedd mot öster, med måbärshäck på krönet och lönnträd strax innanför. Foto: Tobias Mårud.

Vid arbetet visade det sig att närheten till gravvårdarna inte utgjorde något hinder, ingen grav riskerade att påverkas. Inte heller häcken utgjorde något egentligt problem, den befarades från början behöva flyttas men visade sig istället vara i behov av att tuktas och gallras för att återgå till ursprungligt omfång och placering, en bit innanför muren.

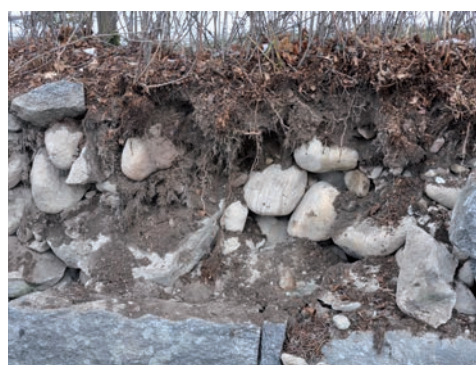
Figur 7. Bild av murkärnan med ett stor andel rundade stenar. Foto: Tobias Mårud.

Den berörda delen av den södra stödmuren har en skalmurskonstruktion, bestående av ett yttre murverk av tuktad, kallmurad natursten och ett inre murverk av kallmurad, grövre, otuktad natursten. Utrymmet mellan murarna har fyllts med sten av varierande storlek och form, en betydande del av stenarna är runda. Murens djup är ca 120 cm. Bakom muren har kyrkogården fyllts ut med jordmassor vid utvidgningen. Strax innanför murkrönet löper en måbärshäck och där innanför ett 10 tal träd (lönn) på relativt jämnt avstånd, parallellt med muren. Några av gravvårdarna, i synnerhet en, är anlagda i nära anslutning till muren.

Den yttre skalmuren murades upp skiftvis i ursprunglig linje (efter rätsnöre) med den återanvända stenen. Skolstenar kilades mellan stenar vid behov. Murkärnans runda stenar ersattes med sten i form bättre lämpad för murning, vilka lades i grovt singel. En av stenarna i den yttre skalmuren säkrades med dubb inne i konstruktionen. Stenen är stor och relativt flat med flera liknande intill varann. Dubbningen utfördes för att fästa stenen i underliggande grundsten och minska instabilitet och risk för att muren trycks

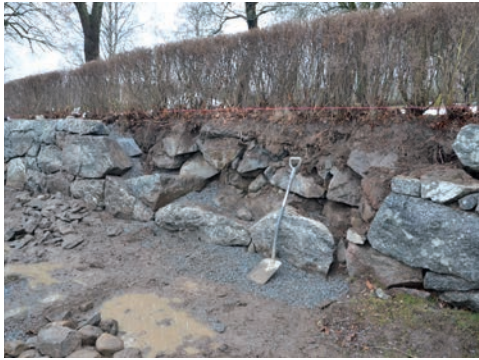
Figur 8. Sektion där yttreskalmuren och murkärnan anlägsnats, med bakre skalmuren blottlagd. Foto: Tobias Mårud.

Arbetet med omläggningen inleddes med en dokumentation. Därefter monterades muren ned, sten för sten, ett parti i sänder där behov fanns, eller där större sektioner behövde åtgärdas successivt i lämplig omfattning. Häcken gallrades in till ursprunglig linje. Den yttre skalmurens stenar separerades för återuppmurning, murkärnans blandade material rensades ut och sorterades.

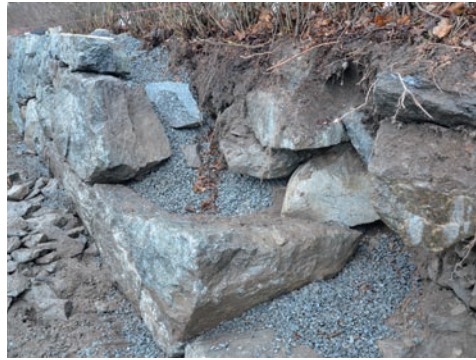
Figur 9. Övergång från åtgärdad sektion visar singlet i nya murkärnan. Fot: Tobias Mårud.

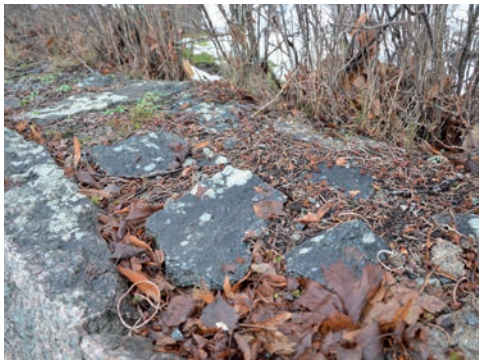
Figur 10. Äldre kröntäckning. Foto: Tobias Mårud.

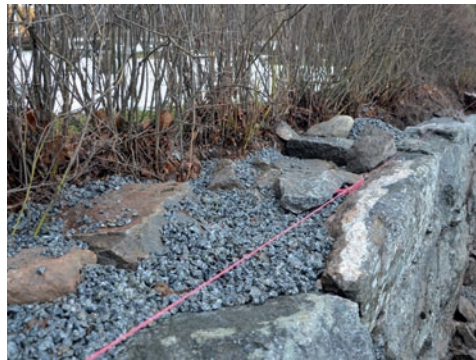
Figur 11. Kröntäckning av åtgärdad sektion pågår. Foto: Tobias Mårud.

Istället för att bila loss och försöka få in de tre stenarna godtogs bulan vid övergången. Slutligen täcktes krönet av flata stenar, även dom lagda i grovt singel. Utformningen av krönet är en fortsättning på utseendet av den västra mursektionens krön.

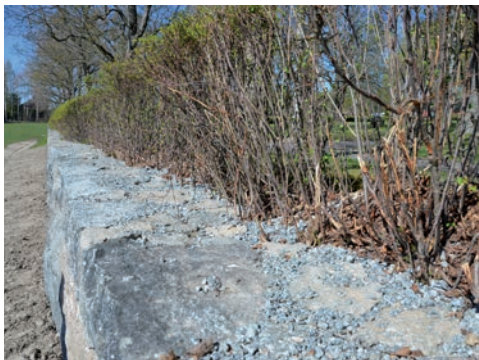
Figur 12. Den nya kröntäckningen är klar. Bakomliggande måbärshäck har återfått sin ursprungliga linje och växer inte längre på murkrönet.

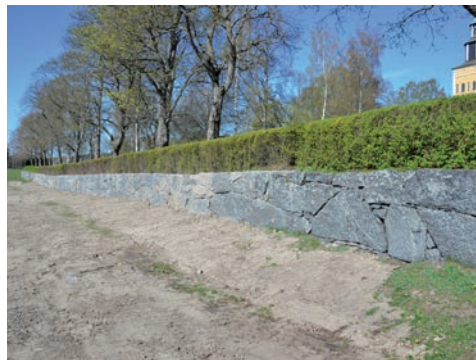
Figur 13. Restaureringen är klar. Marken nedanför muren anpassats för bättre dränering. Foto: Tobias Mårud

Efter att arbetet med muren var färdigt återställdes marken i anslutning till muren. I och med detta grävdes en ränna några meter söder om muren för att justera marknivån så att ett naturligt fall skapades från muren ned mot rännan. Detta för att förbättra dräneringen och minska risken för sättningar.

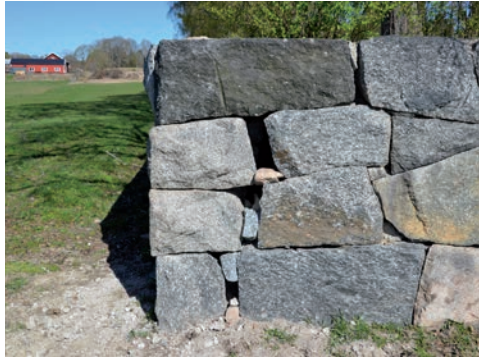
Figur 14. Krönstenen på den västra delen av muren lyftes tillbaks på plats. Foto: Tobias Mårud.

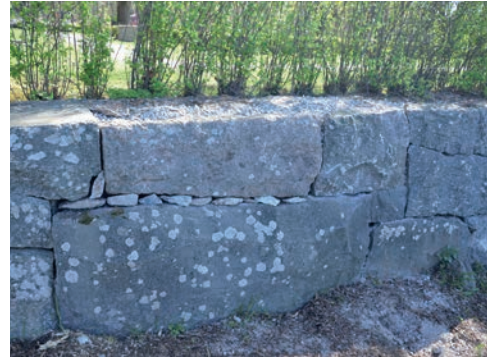
Figur 15. Två nedfallna stenar i stödmuren väster om kyrkan lyftes på plats och *keilades*. Foto: Tobias Mårud.

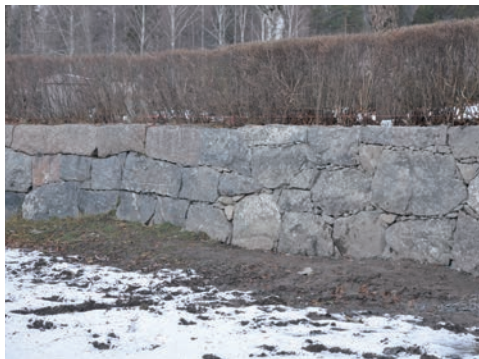
Vid mötet med den ”nya” västra delen av muren, vilken är satt i betong, uppkom en liten bula. Detta för att de första stenarna i den västra delens samtliga tre varv går ut något.

Figur 16. Den något ojämna övergången mellan den restaurerade muren och den västra delen. Foto: Tobias Mårud.

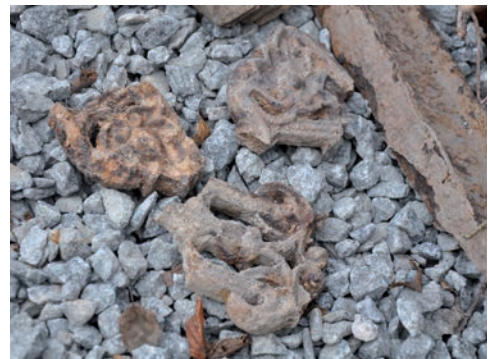
Figur 17. Gjutjärnsdetaljer återfunna i murkärnan. Foto: Tobias Mårud.

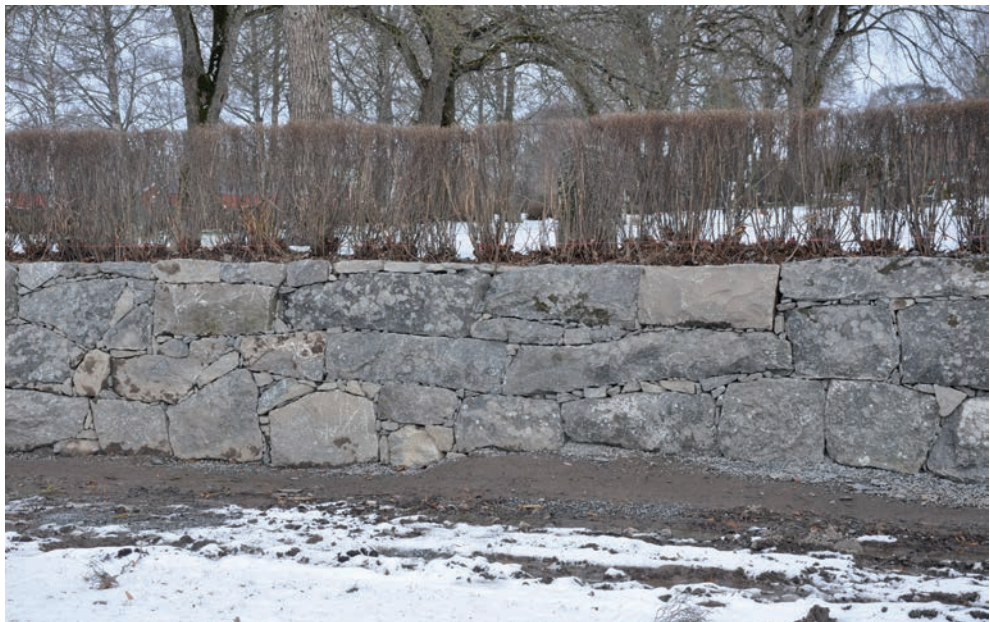
Figur 18. Sektion av det färdigrestaurerade murverket. Foto: Tobias Mårud.

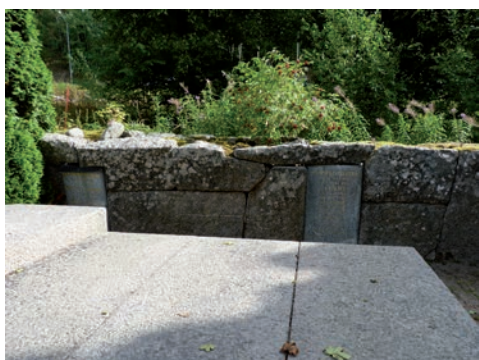
Den aktuella sektionen av östra bogårdsmuren, en sträcka av ca 15 meter, utgör delvis fond till Tersmedens familjegrav, med tre gravstenar infogade i muren. Sektionen skiljer sig i utformning från muren i övrigt, med noggrant tuktade resta kallmurade granitblock i två, ibland ett skift. Medan muren i övrigt är betydligt mer varierad med uppemot fem skift av kallmurad, otuktad natursten. Den aktuella sektionen har en skalmurskonstruktion med två yttre murverk båda bestående av kallmurad, tuktad sten, och mellan dessa en murkärna fylld med sten av varierande storlek och form. Murkärnan har successivt tryckts ihop vilket resulterat i att framför allt den västra skalmuren, mot Tersmedens grav, vilken består av smäckrare sten än den östra skalmuren, har tryckts utåt. Rörelsen i murkärnan har troligen orsakats av trädrötter vilket konstruktionen med ofogad stenfyllning utan förband inte klarat att stå emot.

Figur 19. Det aktuella partiet av östra bogårdsmuren innan åtgärd. Foto: Tobias Mårud.

Åtgärden innebar att murkärnans stenmassa avlägsnades, skalmurarna rätades upp - i första hand den västra skalmuren då den östra inte var skadad - inklusive de tre gravstenarna. Därefter har murkärnan åter fyllts med sten, i huvudsak har den tidigare fyllningen återanvänts, stenen är liksom tidigare ofogad men fyllningen är mer ordnad än tidigare. Till följd av en sättning försvårades arbetet och lösningen för att återställa murens ursprungliga linje påverkade istället murverkets utseende genom bearbetning av befintlig sten och infogande av en ny sten.

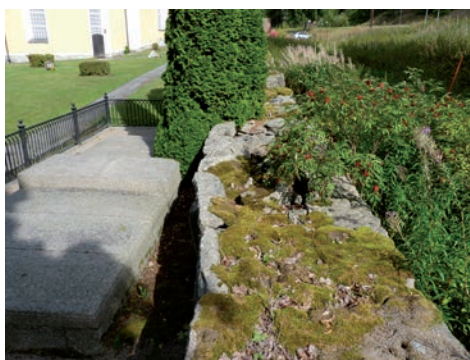
Figur 20. Från ovasidan syns den västra skalmuren bukta utåt. Foto: Tobias Mårud.

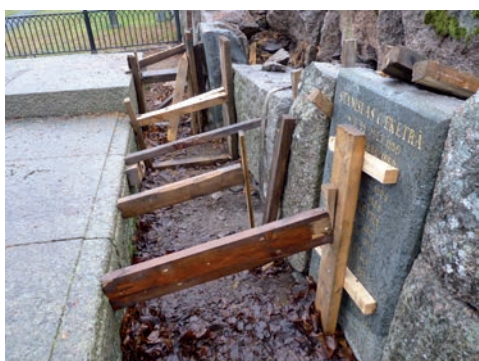
Figur 21. Den västra skalmuren stöttades inför arbetet. Foto: Tobias Mårud.

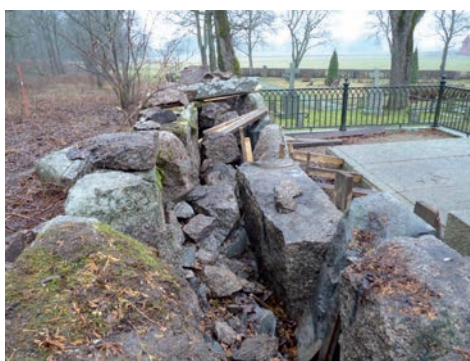
Figur 22. Därefter rensades murkärnan ut. Foto: Tobias Mårud.

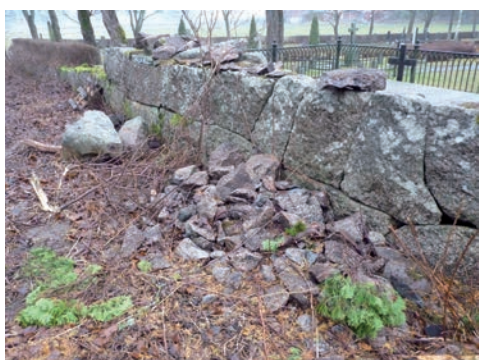
Figur 23. Sparat material från murkärnan ligger på och bakom muren inför återanvändning. Foto: Tobias Mårud.

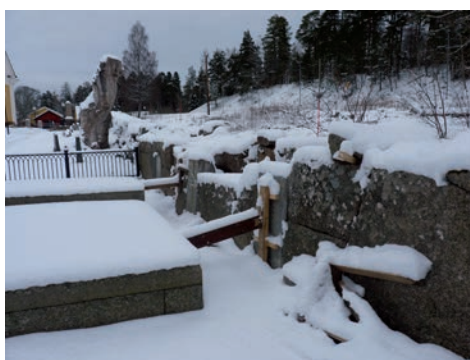
Figur 24. Arbetet avbröts av vädret och återupptogs på våren. Foto: Tobias Mårud.

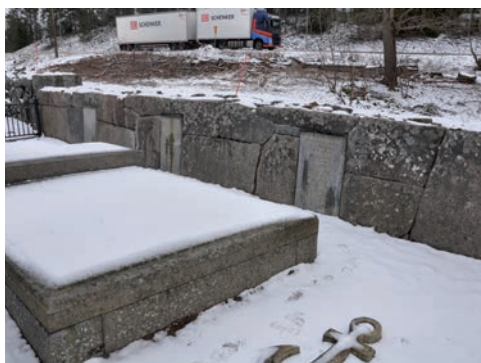
Figur 25. Murpartiet, under ett lätt vårsnötäcke, efter genomförda åtgärder. Foto: Tobias Mårud.

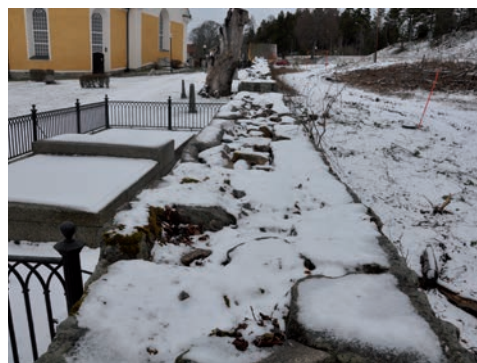
Figur 26. Det åtgärdade murpartiet sett från ovasidan. Foto: Tobias Mårud.

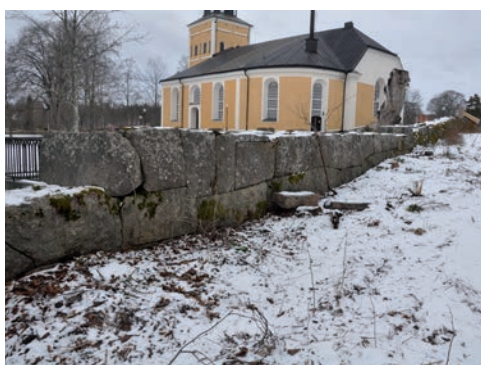
Figur 27. (Övre vänster). Den åtgärdade murens baksida, Foto: Tobias Mårud.

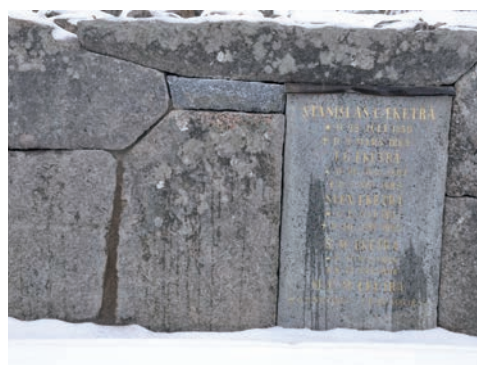
Figur 28. (Övre höger). Detalj av det åtgärdade murpartiet. Foto: Tobias Mårud.

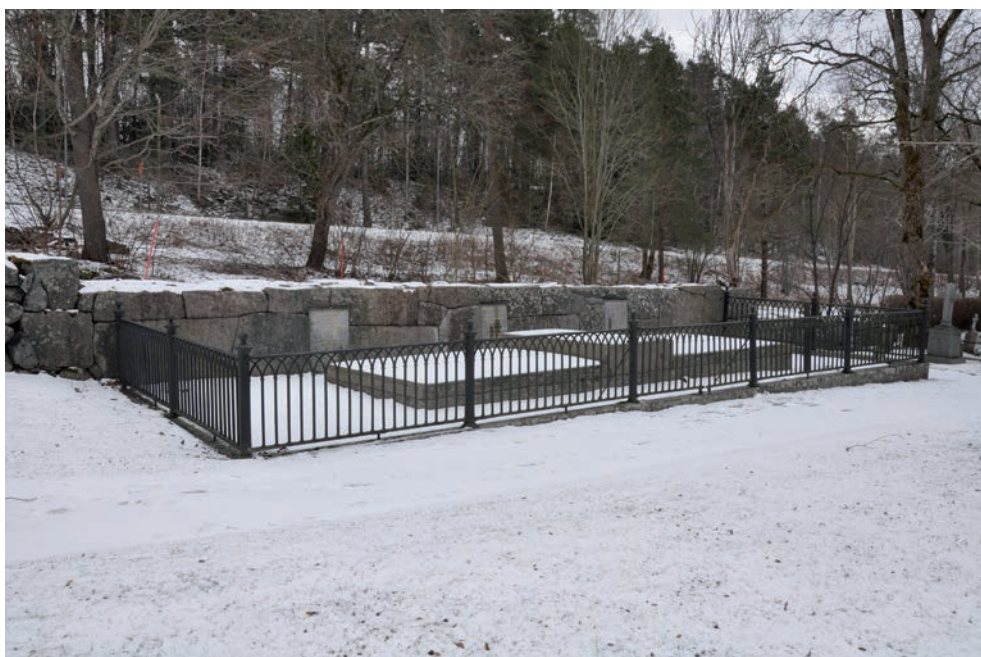
Figur 29. (Nedre bild). Det aktuella murpartiet, med Tersmedens familjegrav framför. Foto: Tobias Mårud.

Åtgärderna följer Länsstyrelsens beslut och har utförts med i stort sett mycket gott resultat. I östra bogårdsmuren, vid Tersmedens familjegrav, hade en annan lösning möjligen kunnat göras. En av de större grundstenarna har satt sig och stenen hade kunnat lyftas och grundläggas ordentligt för att återfå sitt tidigare läge. Istället anpassades muren genom bearbetning av befintliga stenar och infogning av en ny sten. På ett ställe användes även bruk vilket får anses främmande i en i övrigt kallmurad konstruktion. Beslutet om anpassningen av muren togs av entreprenören utan att rådgöra med medverkande antikvarie eller med Länsstyrelsen. Det ska dock poängteras att arbetet i övrigt är väl utfört.

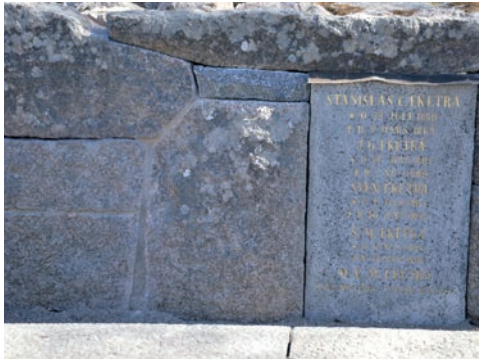
Figur 30. Del av åtgärdad mur, med bruk, bearbetad sten och nytillkommen sten. Foto: Tobias Mårud.

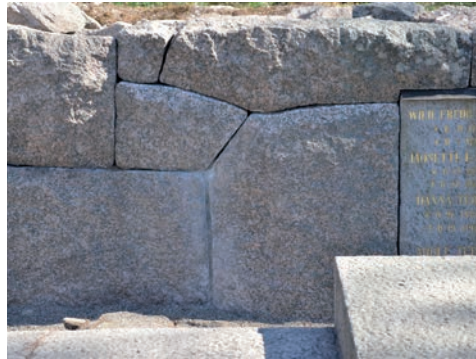
Figur 31. Del av åtgärdad mur, med bruk och bearbetad sten. Foto: Tobias Mårud.

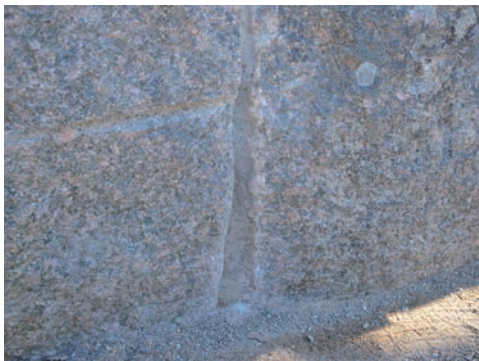
Figur 32. (Övre vänster). Detalj av fogad murspricka. Foto: Tobias Mårud.

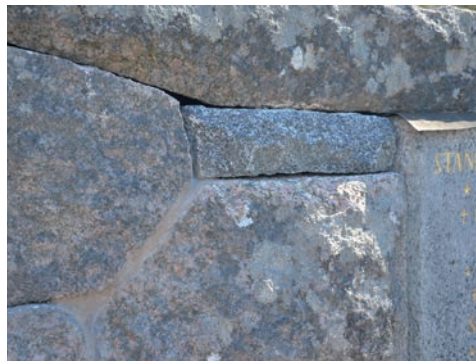
Figur 33. (Övre höger). Nytillkommen sten. Foto: Tobias Mårud.

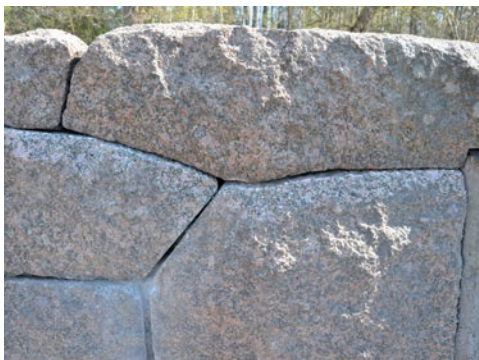
Figur 34. (Till vänster). Exempel på bearbetad sten. Foto: Tobias Mårud.
