Kolbäcks kyrka

Fönsterrestaurering

Antikvarisk Rapport

Kolbäcks kyrkby 9:1
Kolbäck socken
Hallstahammars kommun
Västmanland

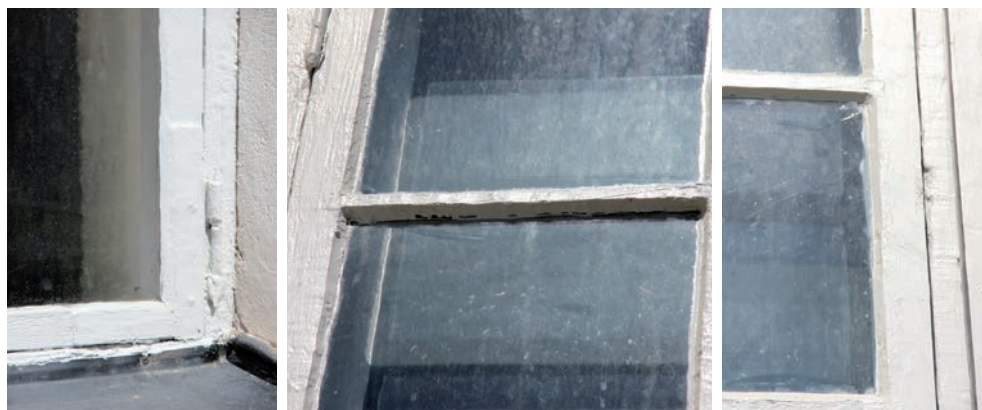
Figur 8 (Vänster). Detalj som visar tjocka färgskikt på bl.a. gångjärn. Foto: Tobias Mårud.

Figur 9 (Mitten). Vid slutbesiktningen syntes glipor mellan färg och glas på flera av fönstren. Detta skulle åtgärdas i efterhand. Foto: Tobias Mårud.

Figur 10 (Höger). Spricka i ruta som medvetet inte ersattes. På bilden syns även färg och kitt på glaset vilket skulle avlägsnas efter slutbesiktning. Foto: Tobias Mårud.

Vid slutbesiktning fanns färgstänk och kittrester på glas. Tvätt och stänkborttagning lovades att utföras efter slutbesiktning. Även bättringsmålning av glipor som uppkommit mellan glas och färg, där äldre kitt suttit kvar, ska utföras.

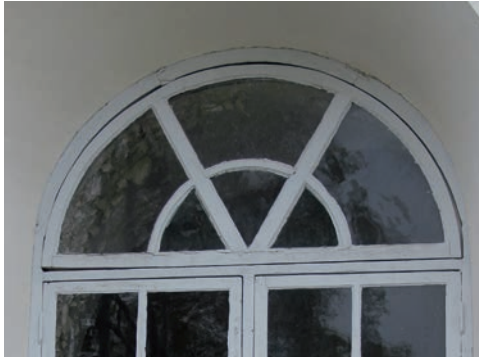
Figur 11. Fönstret på tornets södra fasad innan... Foto: Tobias Mårud.

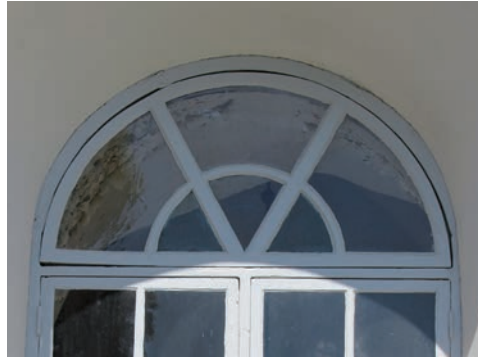
Figur 12. ...och efter åtgärd. Foto: Tobias Mårud.

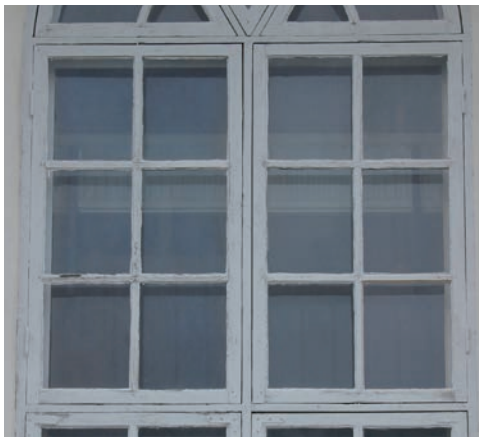
Figur 13. Västra fönstret i långhusets södra fasad, innan åtgärd. Foto: Tobias Mårud.

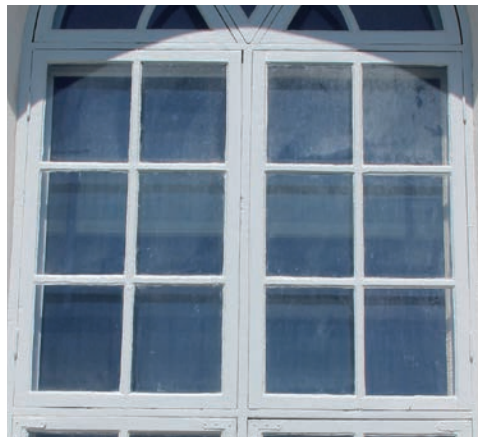
Figur 14. Och efter åtgärd, bl.a. syns kittlagning vid jämförande av bilderna. Foto: Tobias Mårud.

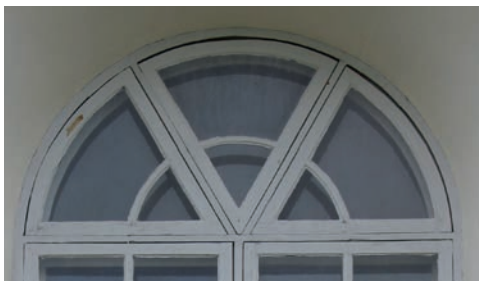
Figur 15. Västra fönstret i långhusets södra fasad, innan åtgärd. Bl.a. syns färgbortfall på vänstra delen av bågen. Foto: Tobias Mårud

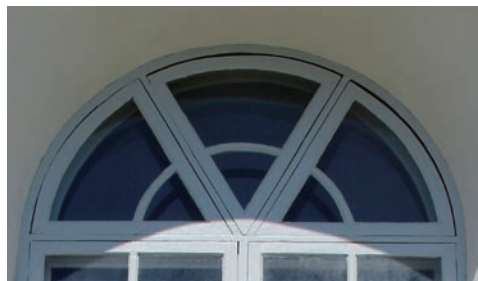
Figur 16. Samma fönster efter åtgärd. Foto: Tobias Mårud

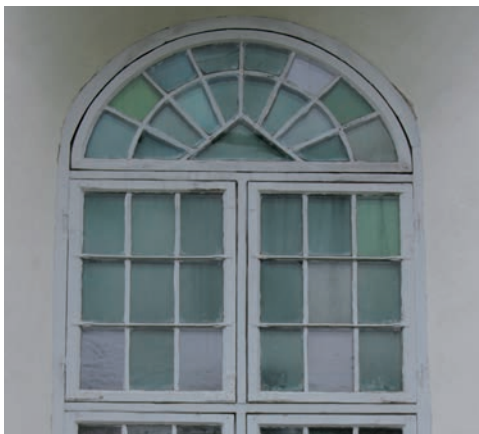
Figur 17. Korffönstret, innan åtgärd. Foto: Tobias Mårud

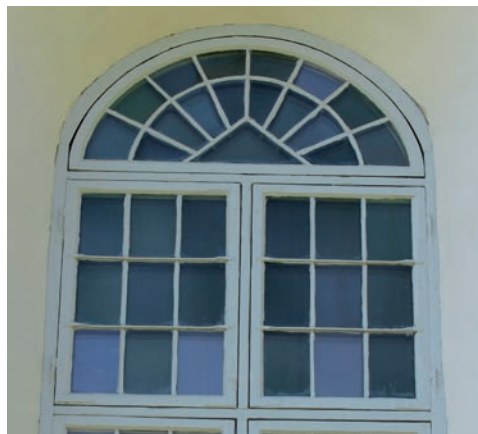
Figur 18. Korffönstret, efter åtgärd. Bl.a. anlägsnades smuts på båge och karm. Foto: Tobias Mårud
