# Fläckebo kyrkstallar

## Takomläggning på kyrkbodar

Antikvarisk Rapport

Fläckebo Klockarbol 1:3  
Fläckebo socken  
Sala kommun  
Västmanland

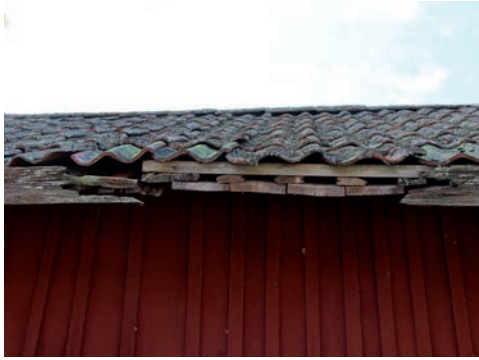
Figur 13. Läckage i taktäckning har lett till rötskador i östra takfallets takfot. Foto: Tobias Mårud.

Figur 21. Rötskadade bräder i östra takfallets takfot har ersatts. Foto: Tobias Mårud.  
Figur 22. Även rötskadade bräder intill vindskivorna har ersatts. Foto: Tobias Mårud.

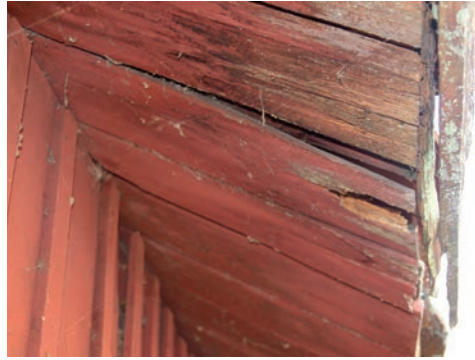
Figur 14. Samma skada sedd underifrån. Foto: Tobias Mårud.

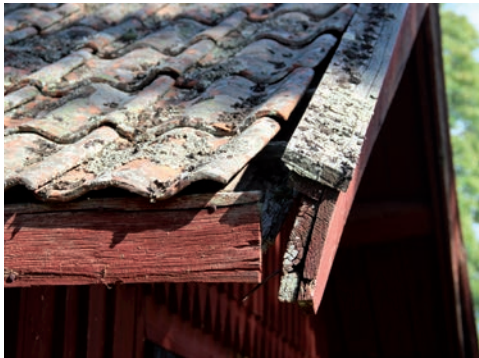
Figur 15. Vindskivornas täckebrädor är underdimensionerade och skeva. Foto: Tobias Mårud.

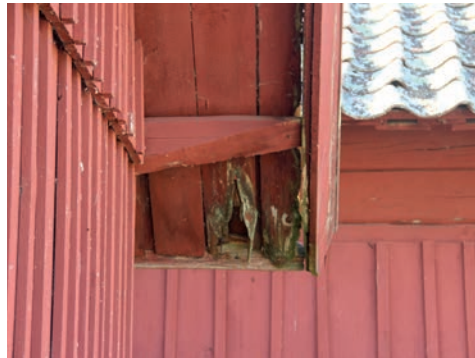
Figur 16. Vilket leder till vatteninträngning och rötskador. Här i västra takfallets nordvästra hörn. Foto: Tobias Mårud.

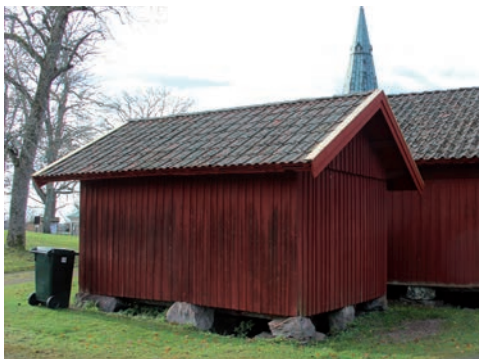
Figur 19. Östra takfallet efter åtgärd. Täckebrädorna är planerade att strykas nästa säsong. Foto: Tobias Mårud.

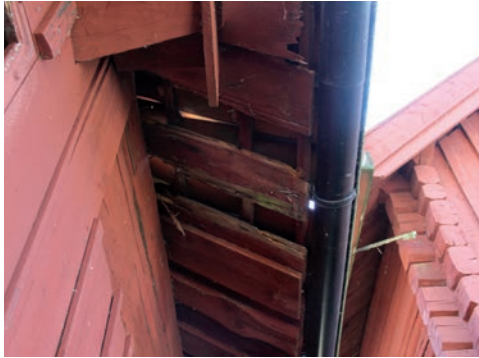
Figur 27. Rötskada i västra takfallets takfot. Foto: Tobias Mårud.

Figur 31 (Vänster). Rötskadorna i västra takfoten har åtgärdats. Foto: Tobias Mårud.

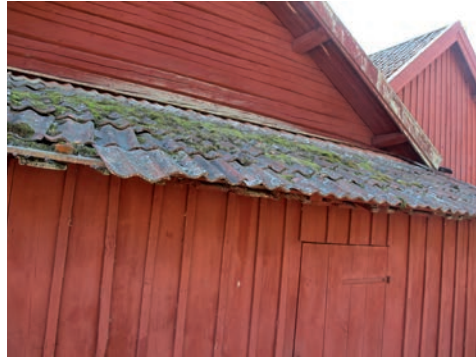
Figur 28. Takpannor saknades på taket till dasset. Foto: Tobias Mårud.

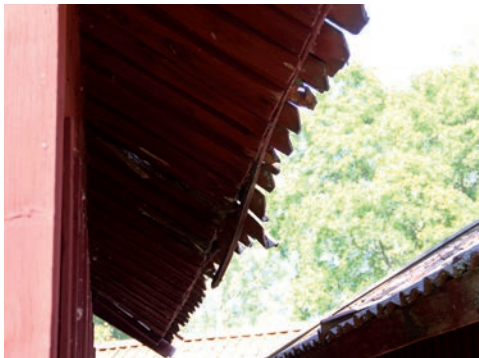
Figur 29 (Ovan). Östra takfoten innan åtgärd, med takpannor ur läge och virkesskador. Foto: Tobias Mårud.

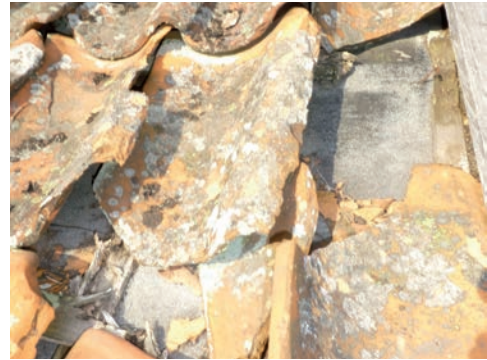
Figur 36. Pappan exponerad och takpannor i dåligt skick. Foto: Johan Stråhle.

På sockenmagasinet, vilket som sagt tillkom under arbetets gång, lades östra takfallet om; taktegel plockades ned, läkt revs, rötskadad underbrädning byttes ut, oljehärdad board spikades på underbrädningen och ny läkt lades. Takteget lades tillbaks, skadade eller saknade tegelpannor ersattes med likvärdiga. Däremot ersattes eller åtgärdades inte något virke utöver underbrädningen.
