Fläckebo kyrkstallar

Restaurering av fasader och tak

Antikvarisk Rapport

Fläckebo Klockarbol 1:3
Fläckebo socken
Sala kommun
Västmanland

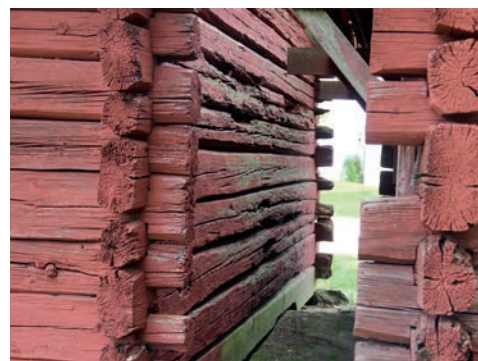
Figur 8. Norra gavelns timmer är skadat av vatten från taket på intilliggande byggnad 2. Foto: Tobias Mårud.

Norra gaveln försågs med skyddspanel av sågat furuvirke i breda bredder. Även nordvästra knuten kläddes med en knutlåda. Till dold spikning används modern, galvad spik, till synlig spikning används smidd spik. Vid underhåll av taket ersattes nockbrädor, vindskivor och täckbrädor.

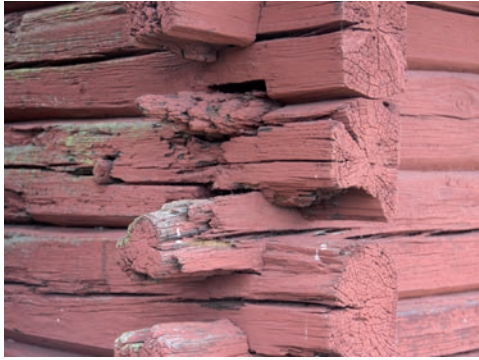
Figur 9. Nordvästra knutkedjan är delvis i dåligt skick, fyra knutskallar saknar helt eller delvis låsande funktion. Foto: Tobias Mårud.

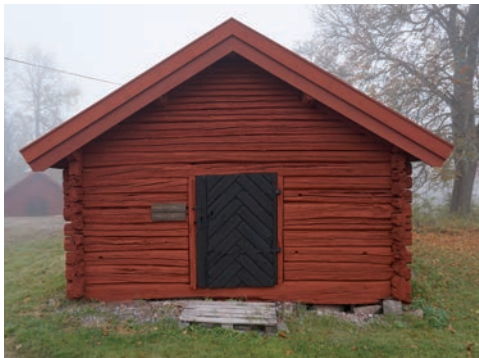
Figur 11. Södra gaveln efter åtgärd, bl.a. syns nya vindskivor. Foto: Tobias Mårud.

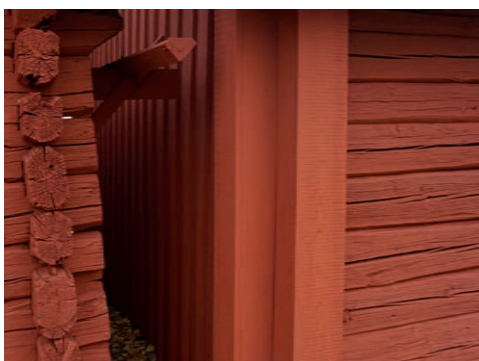
Figur 15. Nordvästra knutkedjan har skyddats med en knutlåda. Foto: Tobias Mårud.

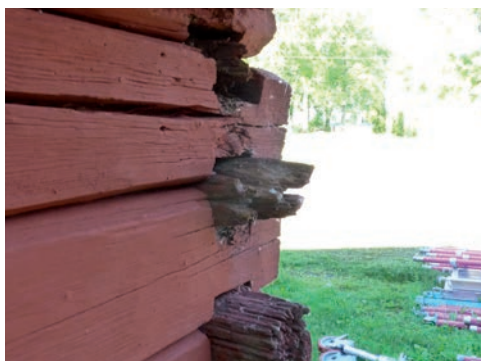
Knuten i nordvästra hörnet är i mycket dåligt skick och har skyddats med en knutlåda. På taket harnock- och täckbrädor ersatts.

Figur 21. Del av nordvästra knutkedjan. Foto: Helén Sjökvist.

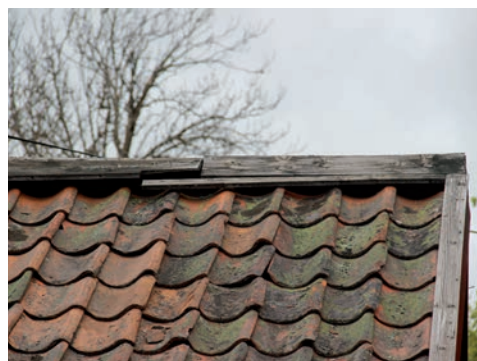
Figur 22. Östra delen av södra takfallet innan åtgärd. Foto: Tobias Mårud.

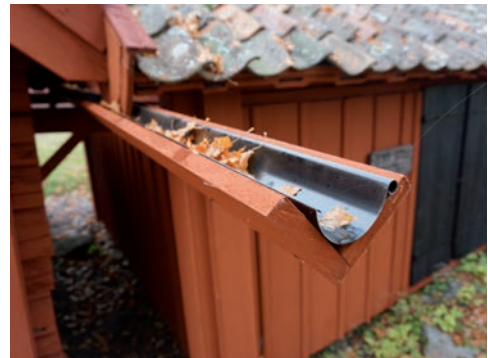
Figur 34. Ny ränna för regnvatten ersatte befintlig. Foto: Tobias Mårud.

Nock- och täckbrädor ersattes. En ny ränna för avledning av regnvatten ersatte den gamla, mellan byggnad 3 och 4.

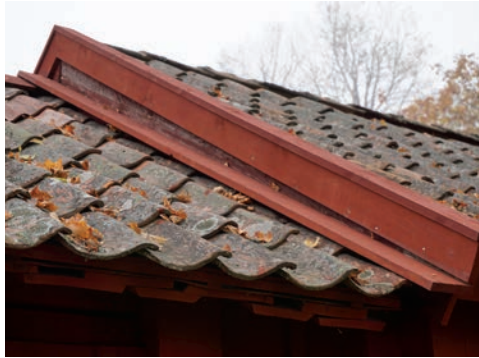
Figur 41. Norra delen av västra takfallet efter åtgärd, täckbräda ersatt. Foto: Tobias Mårud.

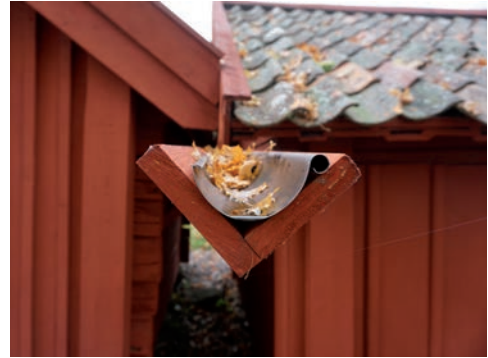
Figur 42. Ny avvattning mellan byggnad 3 och 4 Foto: Tobias Mårud.

Täckbrädor mot norr ersattes. En ny ränna för avledning av regnvatten ersatte den gamla, mellan byggnad 3 och 4.

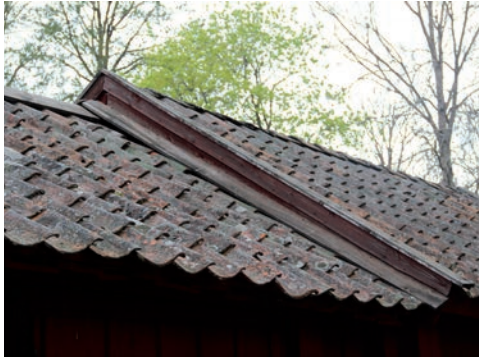
Figur 47. Östra takfallets vindskiva och täckebräda vid södra gaveln innan åtgärd. Foto: Tobias Mårud

Nya vindskivor och täckbrädor.

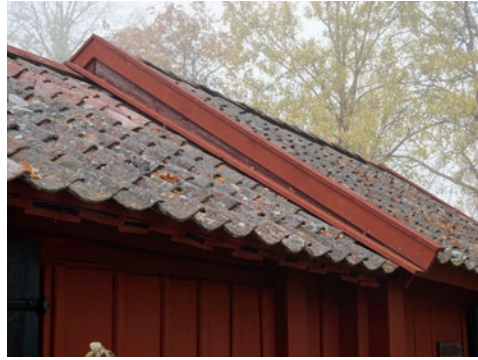
Figur 48. Samma vy efter åtgärd, vindskiva och täckebräda har ersatts med nya. Foto: Tobias Mårud

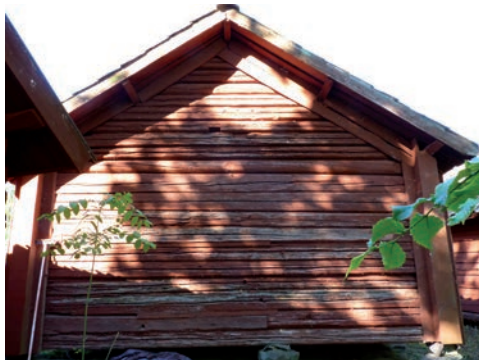
Figur 54. Östra gaveln innan åtgärd. Foto: Helén Sjökrist.

Östra gaveln försågs med skyddspanel av sågat furuvirke i breda bredder. Till dold spikning används modern, galvad spik, till synlig spikning används smidd spik. Vid underhåll av taket behölls vindskivorna, med urtag för tegelpannor, trots mindre rötskador.

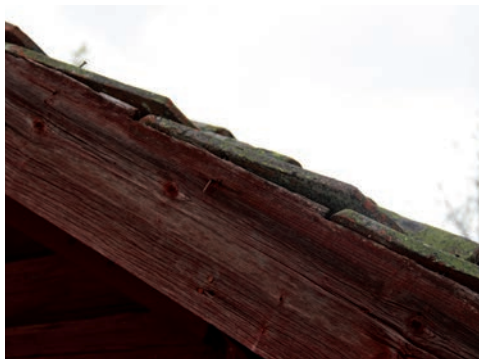
Figur 56. Detalj av vindskiva, med urtag för takteglan. Foto: Tobias Mårud.

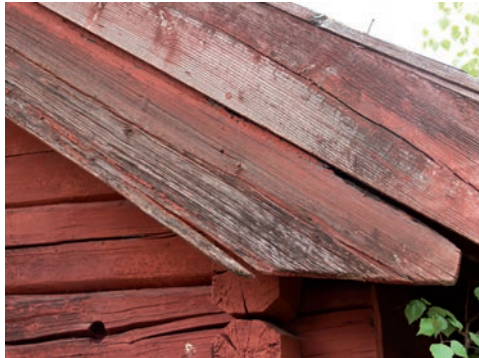
Figur 66. Detalj av vindskiva innan åtgärd. Vindskivorna ersattes. Foto: Tobias Mårud.

Nya täckbrädor, vissa av vindskivorna har ersatts.

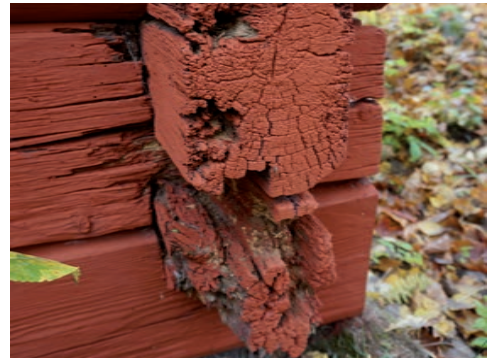
Figur 71. Delar av timret uppvisar tidigare skador, här en knutskalle i dålig kondition. Foto: Tobias Mårud

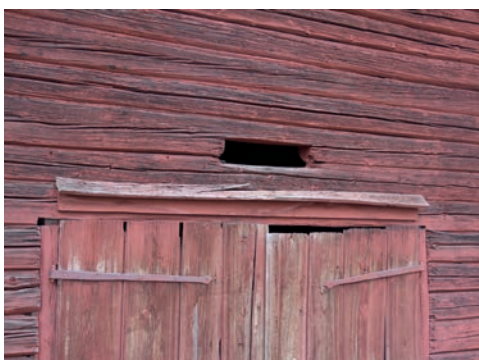
Figur 76. Dropplisten över porten innan åtgärd. Foto: Tobias Mårud.

Nyanock- och täckbrädor samt nya vindskivor på östra gaveln. Dropplisten över porten i sydöstra gaveln har ersatts.

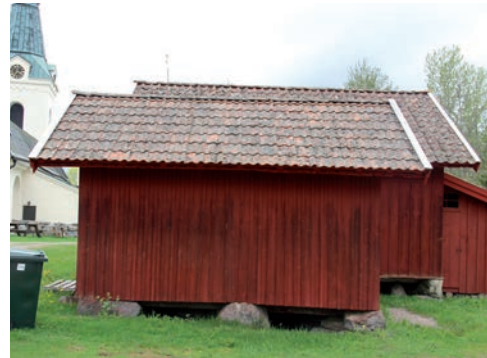
Figur 83. Östra fasaden innan åtgärd, täckbrädorna från 2014 är ännu omålade. Foto: Tobias Mårud.

Endast rödfärgning och tjärning, i övrigt åtgärdades byggnaden 2014.

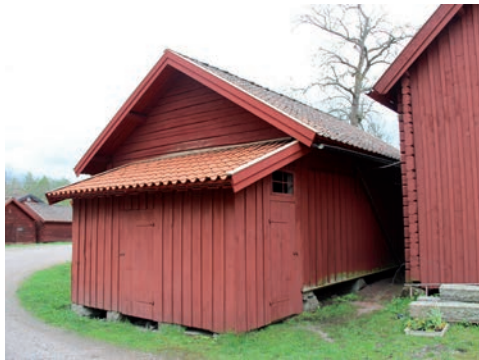
Figur 92. Byggnaden sedd från nordväst innan åtgärd. De omålade täckskivorna syns tydligt på tillbyggnaden. Foto: Tobias Mårud.

Byggnadens tak åtgärdades 2014 men täckskivorna lämnades omålade. Fotbrädan har ersatts på västra delen av södra fasaden. Östra delen av fotbrädan ska ha åtgärdats efter slutbesiktning.

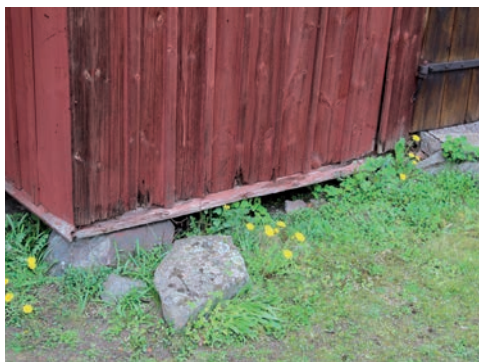
Figur 94. Fotbrädan väster om porten i södra gaveln innan åtgärd. Foto: Tobias Mårud.

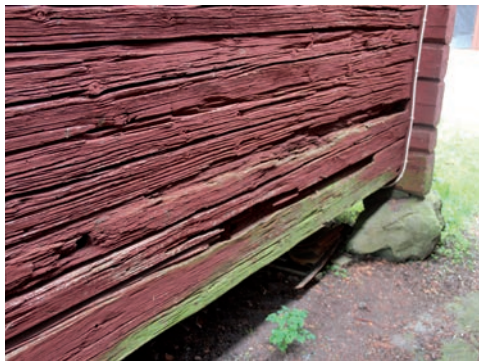
Figur 104. Östra fasadens timmer är delvis i ganska dåligt skick. Foto: Tobias Mårud.

Östra fasaden försågs med skyddspanel av sågat furuvirke i breda bredder. Till dold spikning används modern, galvad spik, till synlig spikning används smidd spik. Luckan som sitter i östra fasaden försågs med vattbräda över och undertill. Fodret till luckan i västra fasaden tjärades, det hade tidigare målats vitt.

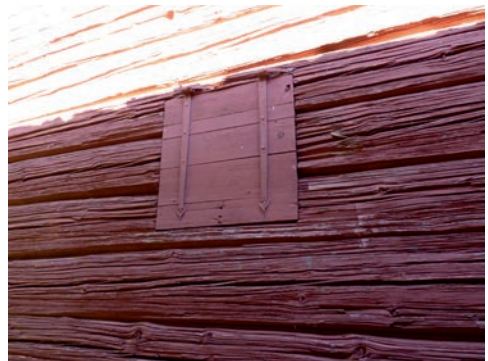
Figur 105. Luckan i östra fasaden innan åtgärd. Foto: Helén Sjäkvist.

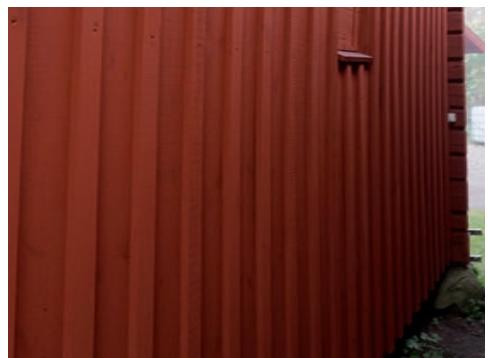
Figur 109. Den nya panelen på östra fasaden. Foto: Tobias Mårud.

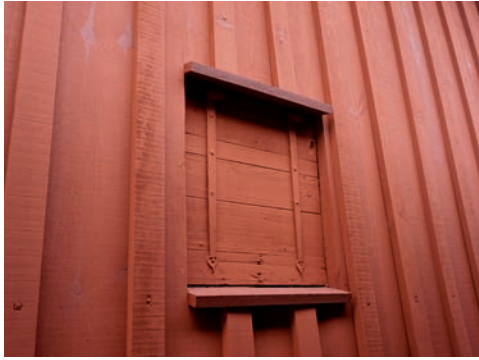
Figur 110. Luckan i östra fasaden efter åtgärd. Foto: Tobias Mårud.
