# Munkarnas mur

## Antoniternas okända kyrka i Ramundeboda

Arkeologisk undersökning

Fornlämning Laxå 8:1  
Ramundeboda 1:8  
Laxå socken  
Laxå kommun  
Närke

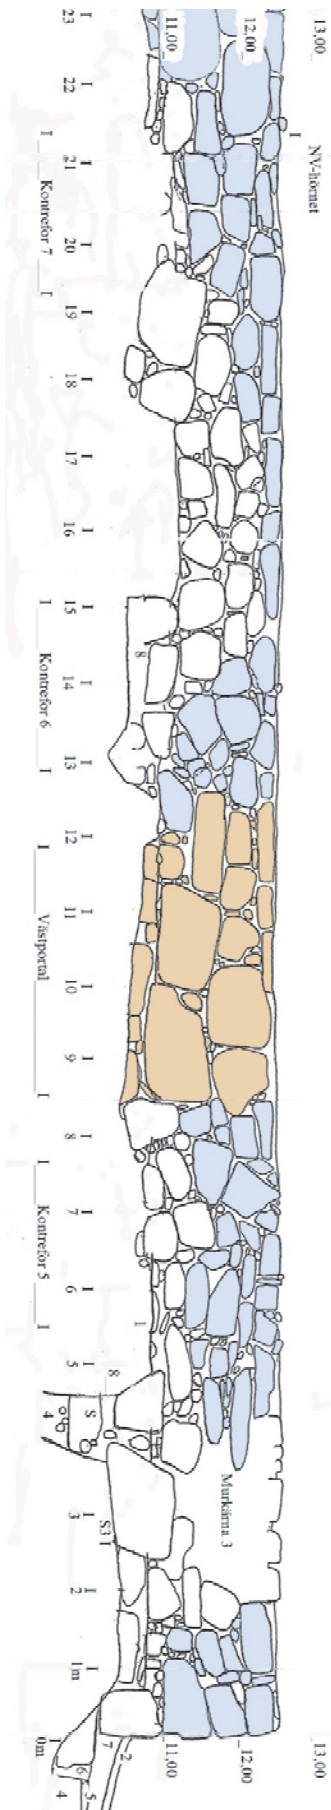
*Sektion 5* upprättades längs med den västra muren (se figur 4, 11 och 12). Som framgår av sektionen var endast mindre partier av den medeltida muren bevarad, dessa partier är markerade med vit färg. Stora delar av muren är reparerad och dessa partier är markerade med blå färg i sektionsritningen i figur 12. I sektionen ses mellan 8,5–12,5 meter ett parti markerat med beige färg och där det har funnits en öppning som satts igen med hjälp av stora stenar (jfr figur 5 och 6). Vid restaureringen av muren visade det sig att denna del inte hade någon murkärna (Grenberger 2013).

Figur 12. Sektion 5. Den västra muren sedd från väster. Lagret för sektion 3 (S3) är markerat. Stenar som betongns vara reparation av muren är markerade med blå färg. Den igensatta öppningens stenar är markerade med beige färg. Se figur 4 för sektionens läge. Vid 4 meter togs det upp ett djupare skåpet. Skala 1:100. Ritning: Jonas Ros.

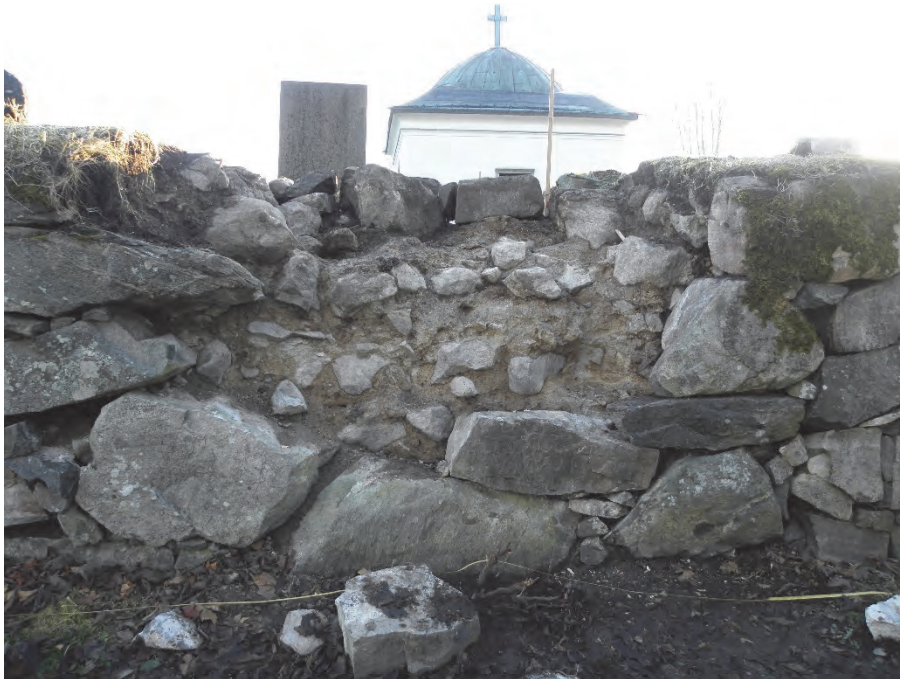
Figur 13. I den västra muren fanns det en skada (jfr figur 12). Murens kärna var mycket hård. I förgrunden ses murens yttremantel. I bakgrunden ses delar av Rosenholmska gravkapellet. Fotograferat från väster av Jonas Ros.

Sektion 3 upprättades genom den västra muren där muren var skadad (se figur 4, 13 och 14). Längs den dokumenterade sträckan hade muren en bredd av ca 1,8 meter och bestod av en murkärna med en innermantel och en yttremantel. Murens kärna var murad och var mycket hård och krossade bitar handslaget tegel hade använts som magringsmedel. Inne på kyrkogården grävdes det ned några decimeter för att dokumentera lagren och under växthorisonten var det ett påfört lager rödbrun sand.

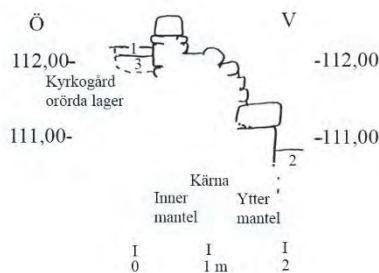
Figur 14. Sektion 3, genom den västra muren sedd från norr. Upptill till höger är muren skadad. Marknivåerna innanför och utanför muren ses. Se figur 4 och 12 för sektionens läge (jfr figur 13). Skala 1:100. Ritning Jonas Ros.

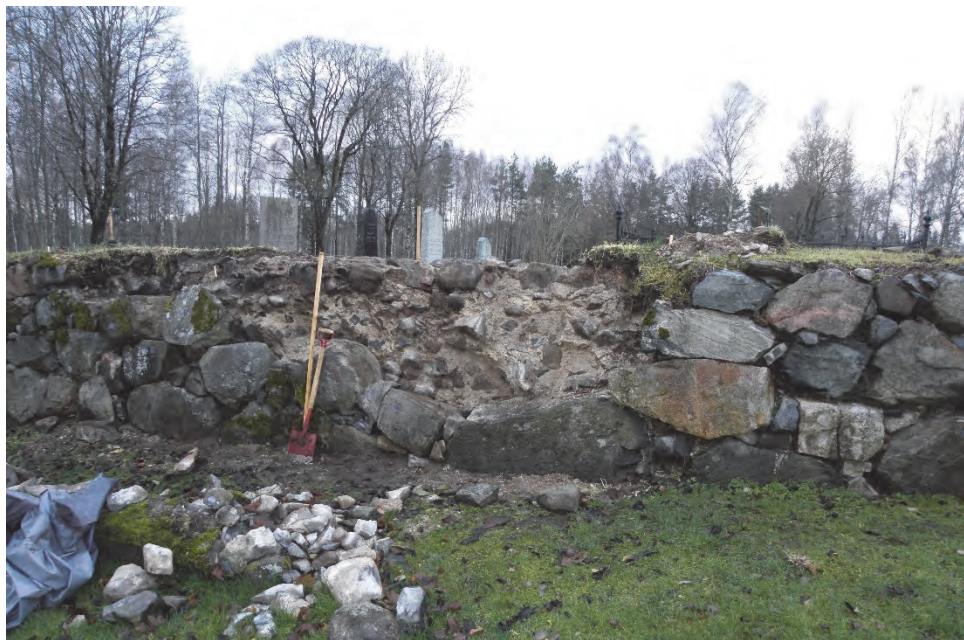
Figur 16. En av skadorna i den södra muren. Murbruket i murkärnan var mycket hårt. Fotograferat från söder av Jonas Ros.

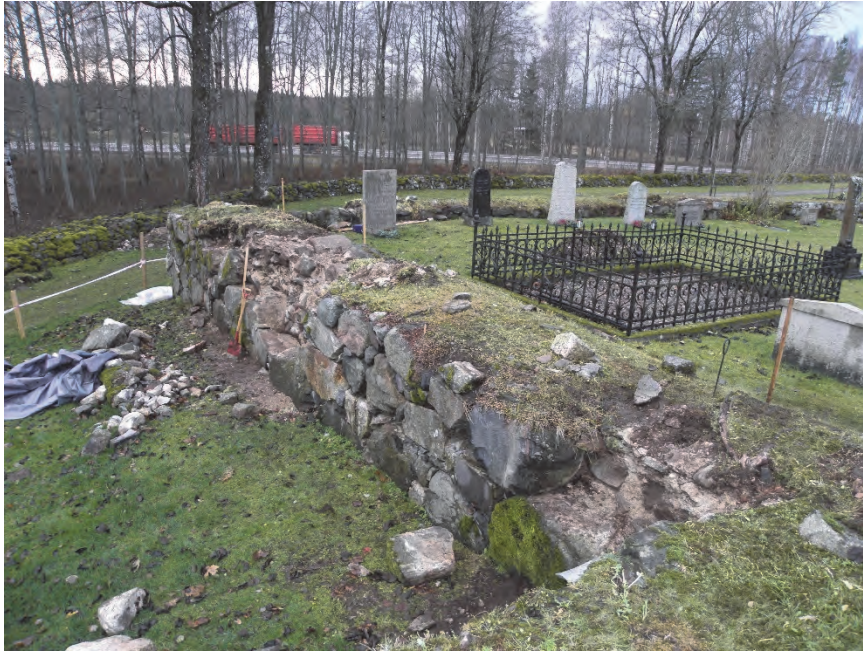
Figur 17. Översikt över den södra muren. Det fanns två skador i muren. I bakgrunden ses väg E20. Fotograferat från sydväst av Jonas Ros.

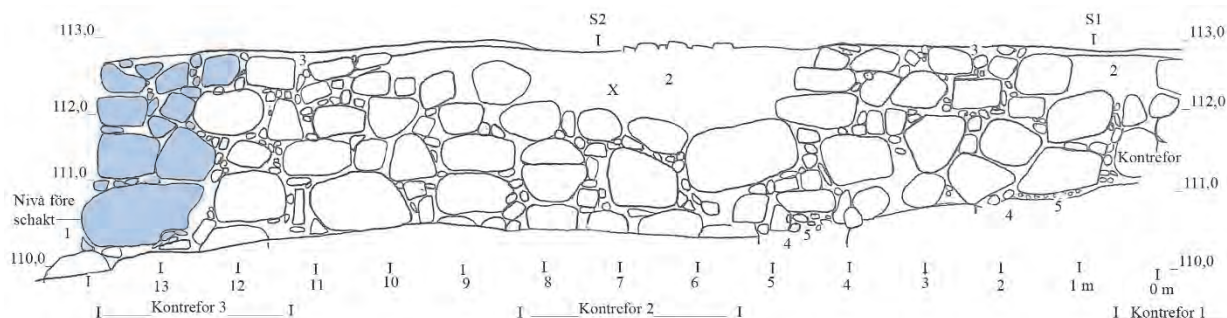
*Sektion 4* upprättades längs med den södra muren (se figur 4 och 15). I sektionen (se figur 19) ses att muren är skadad på två punkter (jfr figur 15–18). Stenar som bedöms vara medeltida är markerade med vit färg i figur 19. Stenar som bedöms vara reparationer är markerade med blå färg. Mellan 0–1 meter framkom undergrunden och en provgrop togs upp vid 4–5,2 meter. Det kunde konstateras att det lags kapillärbrytande stenar (lager 5) under de större stenarna i muren

Figur 19. Sektion 4, den södra muren sedd från söder. Läget för sektion 1 (S1) och sektion 2 (S2) är markerade. Stenar som bedöms vara rekonstruerade är markerade med blå färg. Se figur 4 för sektionens läge. X = läge för insamlat kalkbruksprov. Lägen för kontreför 1–3 är markerade. Skala 1:100. Ritning: Jonas Ros.
