# Kumla kyrka

## Fasadrenovering 2015

Antikvarisk rapport

Kumla klockargård 1:12  
Kumla socken  
Sala kommun  
Västmanland

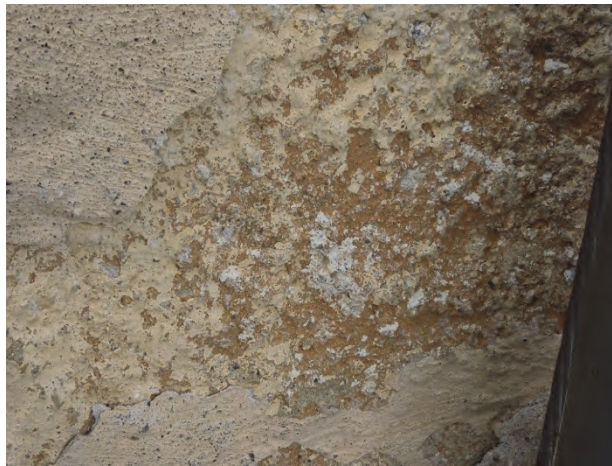
Figur 9. Tornets östra sida, putsläpp med underliggande färglager. Den mörkögula ligger under en ljusare gul kulör. Över dessa ligger nuvarande putslager. Möjligen dålig rengöringsgrad av underliggande färgskikt vid tidigare renovering. Foto: Helén Sjökvist.

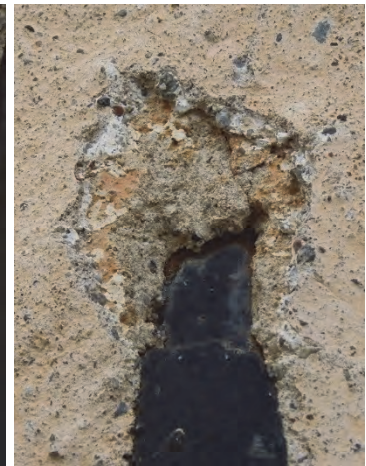
Figur 10. Underliggande puts vid ankarslut, tornets västra sida. Foto: Helén Sjökvist.

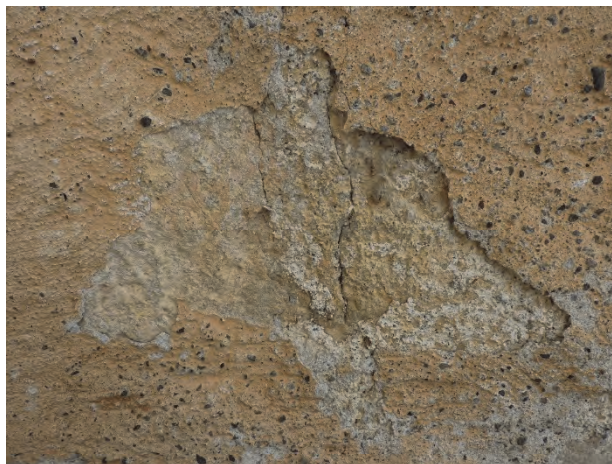
Figur 11. Äldre, underliggande puts på vapenhusets västra sida. I den nyare putsen avtecknar sig de mörka ballastkornen tydligt, medan den underliggande putsen har en slätare karaktär. Foto: Helén Sjökvist.

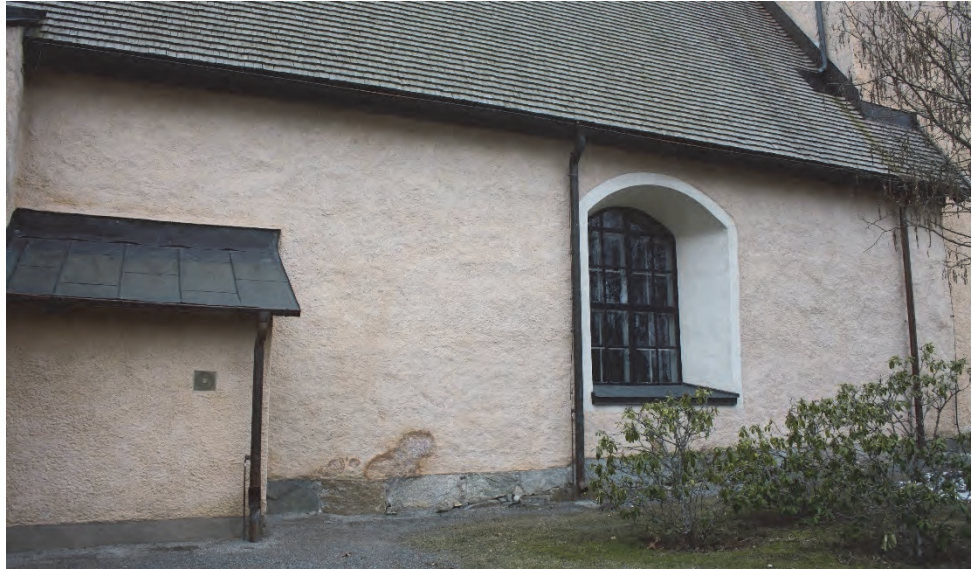
Figur 14. Norra fasaden före åtgärder. Foto: Helén Sjökvist.

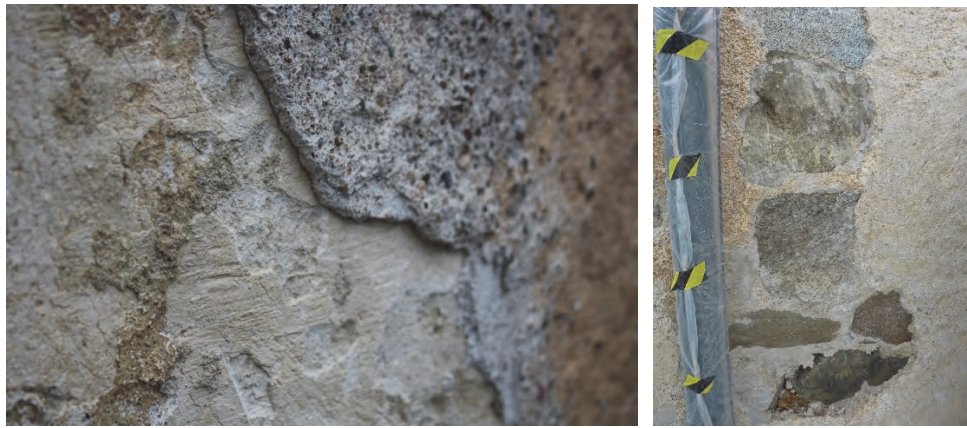
Stora ytor på tornet hade dålig vidhäftning vid underlaget, men eftersom det inte förekom någon sprickbildning lämnades dessa utan att knackas ned. Mer omfattande bomytor har däremot knackats ned exempelvis i tornets sydvästra hörn. Möjligen beror den dåliga vidhäftningen vid underlaget på dålig rengöringsgrad av underliggande ytor vid tidigare renoveringar.

Figur 15. Putsen från 1979-års renovering ligger som ett tunt skikt på den äldre, fetare och slätare putsen. Foto från vapenhusets västvägg. Foto: Helén Sjökvist.

Figur 16. Tornets sydvästra hörn. Putsen nedknackad så att naturstensmuren framträder i vissa partier. Foto: Helén Sjökvist.

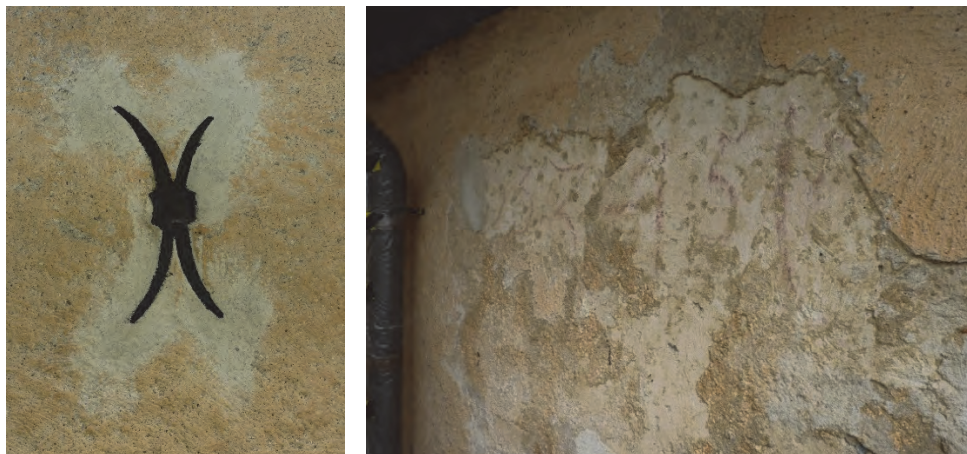
Figur 17. Ankarjärn målat med isotrol, putslagningar, norra sidan på tornet. Foto: Helén Sjökvist.

Figur 18. Vapenhusets västfasad. Den yttre putsen från 1979 knackades delvis ned medan underliggande äldre puts bebölls. Sedan tidigare hade man buggit spår i den underliggande putsen för att ge fäste åt den utanpåliggande putsen. Foto: Helén Sjökvist.

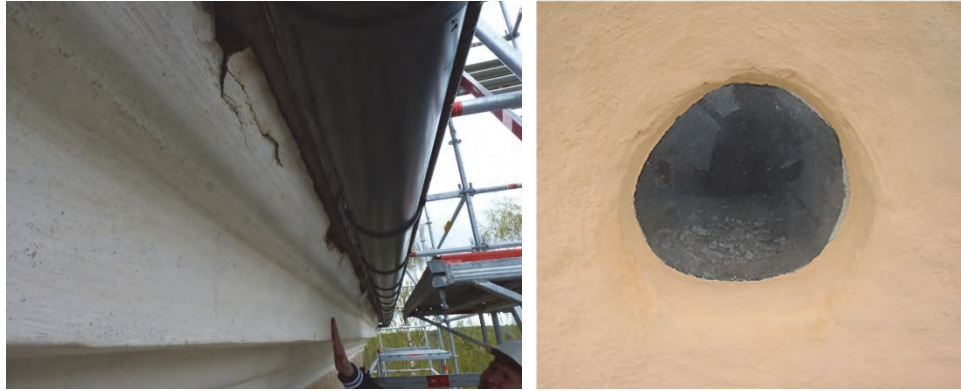
Figur 22. Sprickor och putssläpp i torngesimsen. Foto: Helén Sjökvist.

Figur 23. Korgavelns vindsfönster har åtgärdats lika befintligt. Rutan har vid tidigare renovering bytts mot plexiglas eller dyläkt. Foto: Helén Sjökvist.

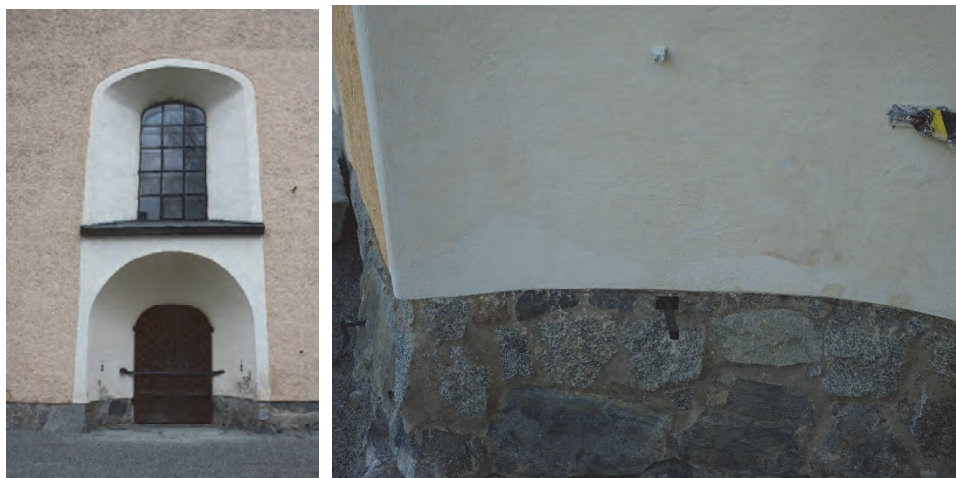
Figur 24. Putssläpp kring västporten. Foto: Helén Sjökvist.

Figur 25. Lagade putssläpp kring västporten samt nytt dörrstopp för att förhindra att putsen slås sönder av dörren. Foto: Helén Sjökvist.

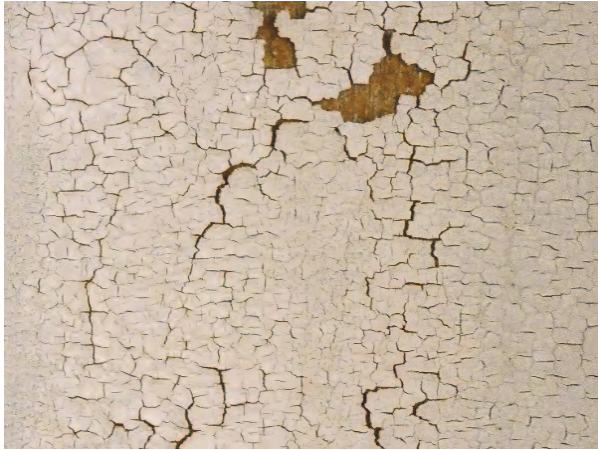
Figur 26. Färgen på lanterninen uppvisar likheter med en åldrande linoljefärg. Foto: Helén Sjökvist.  
Figur 27. Färgskiktet på lanterninen var före åtgärder i dåligt skick. Foto: Helén Sjökvist.

Lanterninens panel var sedan tidigare målad med linoljefärg i en något mer rosa ton än övriga kyrkan. I samband med den nu aktuella fasadrestaureringen valdes emellertid samma kulör som på kyrkan i övrigt (NCS S1020-Y42R) för att harmoniera. Den tidigare rosa kulören bör ha tillkommit i samband med ommålningen 1987-88. Till de vita detaljerna användes vit titanzink (NCS S0402-Y07R). Panelen har skrapats ren från löst sittande färg och ströks därefter tre gånger med ett linoljebaserat färgsystem. Linoljefärgen har liksom balsamterpentinet levererats av Ottossons färgmakeri.

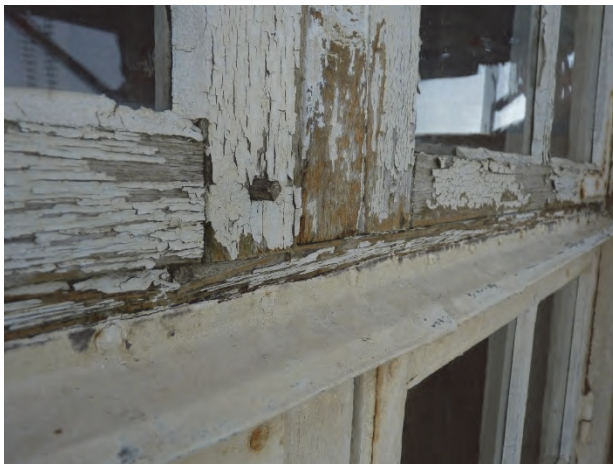
Figur 30. Fönsterbåge mot väster med utkrypande plugg. Foto: Helén Sjökvist.

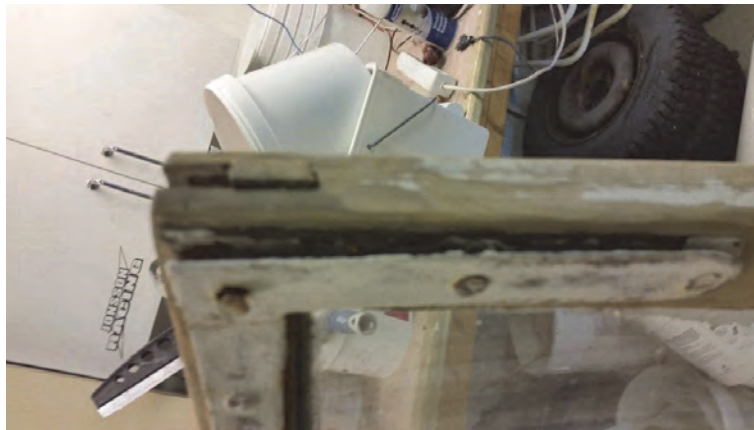
Figur 32. Hörnjärn som släpper på båge 2:4 enligt Miljönärens märkning. Foto: Miljönären.

Fönstren i lanterninen har slipats och målats tre gånger. Två av bågarna i lanterninen var i behov av trälagningar. Mot öster satt sedan tidigare en ny båge i översta vänstra luften. Fönsterbågarna har för övrigt lite olika typer av hörnjärn. I samband med renoveringen är elva trasiga rutor utbytta mot nya rutor av draget glas. Kittning är utförd med linoljekitt.

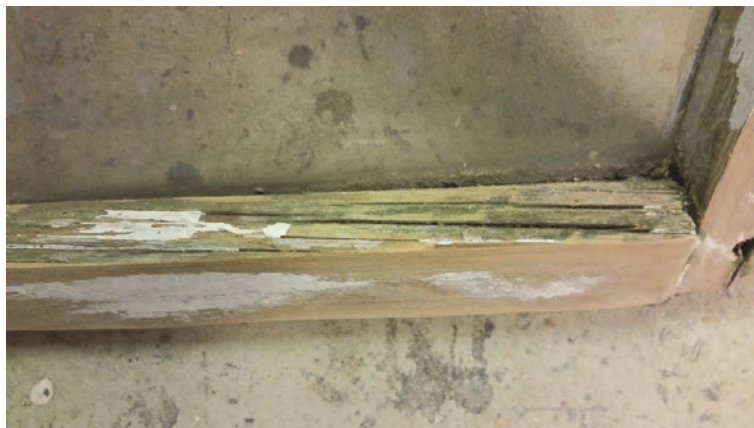
Figur 33. Sprickor i virke på båge 2:4 enligt Miljönärens märkning. Foto: Miljönären.

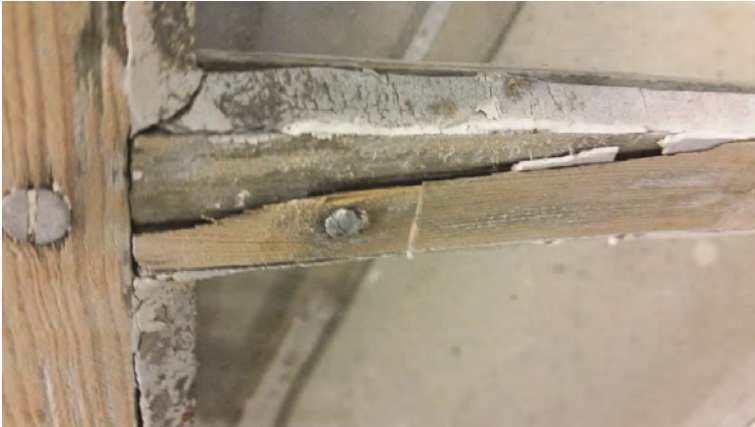
Figur 34. Sprickor i virke på båge 3:1 enligt Miljönärens märkning. Foto: Miljönären.

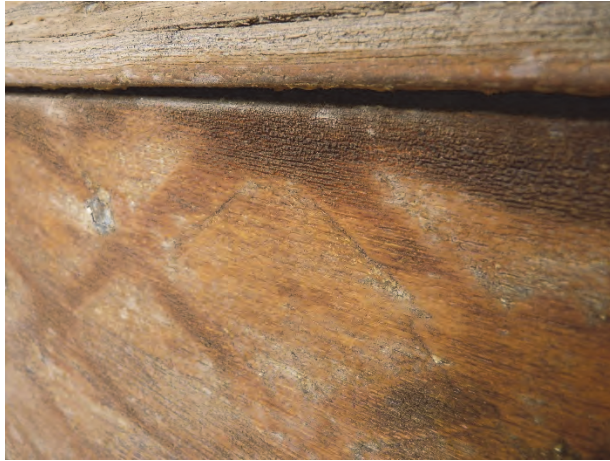
Figur 42. Romberna ligger något djupare i träet än nätmönstret. Träet vittrat. Foto före åtgärd.  
Foto: Helén Sjökvist.

För att kunna avlägsna lackskiktet från dörrarna användes kemiskt borttagningsmedel, Flügger trallrent. Orsaken till att en kemisk borttagning av lacken valdes var att det ansågs mer skonsamt för de utskurna och profilerade partierna än skrapning och slipning. För att uppnå ett underlag som hade likartad sugning i alla delar var det nödvändigt att avlägsna lackskiktet. Det beslöts att använda en pigmenterad olja till västra porten samt sakristiedörren. För pigmenteringen användes en färdig linoljelasyr från Ottossons färgmakeri med benämningen valnöt. Västra porten och sakistiedörren pigmenterades med cirka 1 dl inblandning av lasyrolja per liter olja. Slutligen beslöts att södra porten inte alls skulle pigmenteras, då man i så fall skulle riskerat att rutmönstret i nedre delen skulle blivit mindre synligt.

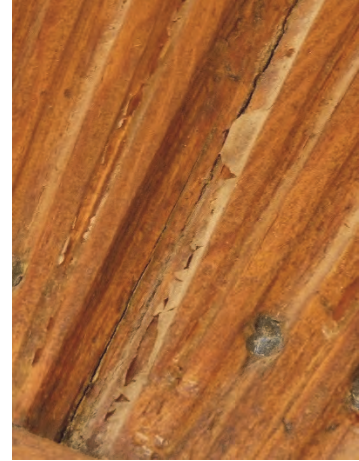
Figur 43. Dörrens yta täcktes tidigare av någon form av lack som släppte i flagor. Foto före åtgärd.  
Foto: Helén Sjökvist.

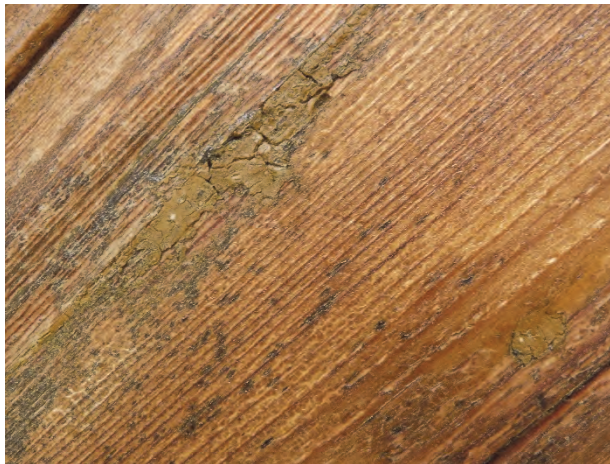
Figur 44. Möjligt pigmentspår på västra porten. Foto: Helén Sjökvist.

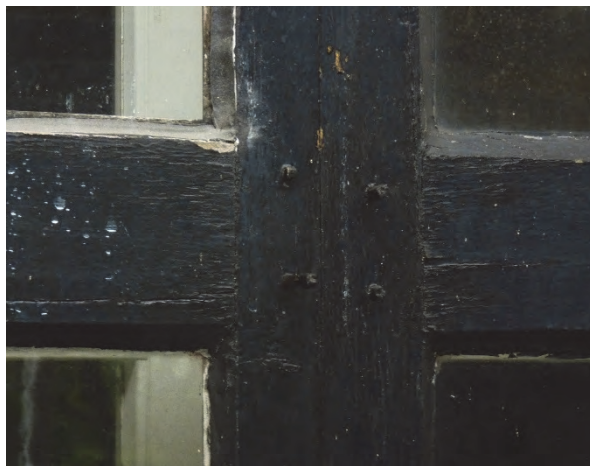
Figur 53. Fönster på norra långhusväggen före åtgärder. Utkrypande plugg. Foto: Helén Sjökvist.

Det norra långhusfönstret, som inte ingick i 2014-års fönsterrenovering, har kittlagats, bättringsmålats och oljats. Pluggar har bytts/slagits in.

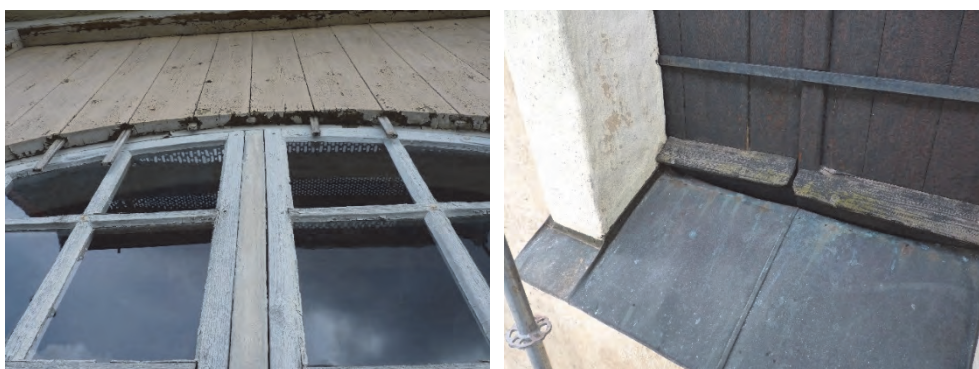
Figur 57. Lanterninfönster södra sidan. Den lösa spanten i panelen släpper ovan fönstret. Foto: Helén Sjökvist.

Figur 58. Ljudlucka med vattbräda som är för lång. Vattbrädan stöter mot putsen vilket gör att man inte kan stänga luckan helt. Foto: Helén Sjökvist.

Lanterninens släta panel är försedd med lös spont som glidit ned på några platser över fönstren. Den har på dessa ställen kunnat slås tillbaka.

Mot norr behövde den västra ljudluckans ena vattlist helt bytas, likaså på södra sidans västra lucka. Vattbrädorna på tornluckorna behövde även justeras eftersom de tog i putsen på sidorna och därmed förhindrar att luckorna går att stänga helt. Även plåten måste justeras.

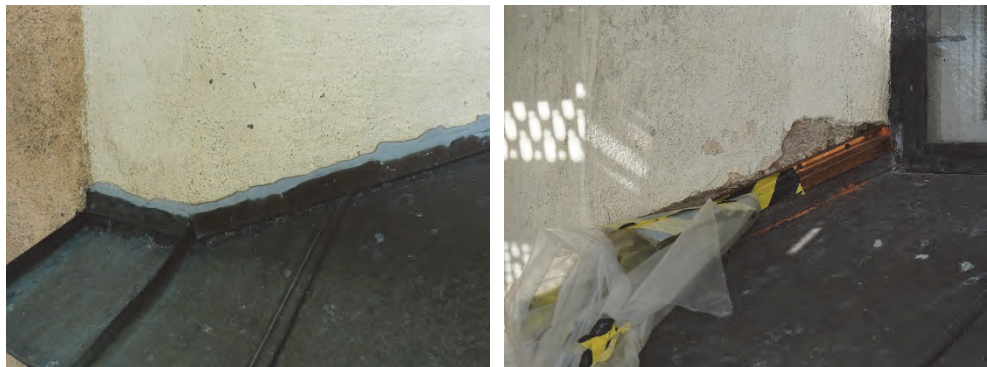
Figur 61. Fönster på tornets sydfasad. Tidigare tätning mellan puts och solbänk med tätningsmassa. Foto: Helén Sjökvist.

Figur 62. Ny putsbärande kant under tillverkning. Foto: Tobias Mårud

En putsbärande kant på solbänken på tornets fönster har tillkommit där man före restaureringen hade mjukfogar. Kanten har gjorts så liten som möjligt. Den ändring av ljudluckornas solbänkar som förslagits genomfördes inte, då det inte i dagsläget funnits några problem med putsen där, trots att putsbärande kant saknas.

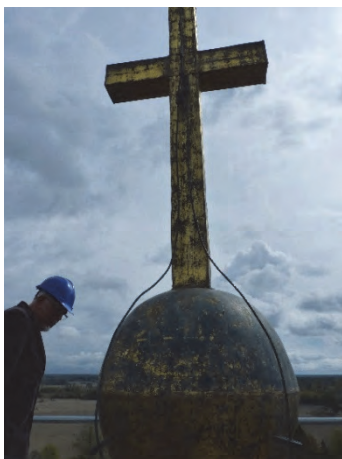
Figur 65. Det tidigare korset sett från väster. Förgyllningen är till stora delar bortnött. Foto: Helén Sjökvist.

Ett nytt kors tillverkades av 2 mm tjock rostfri plåt vilken sedan kläddes med kopparplåt. En ny korsstock monterades och skarvades i befintlig korsstock med hjälp av fyra plattjärn. Det nya korset är rengjort och avfettat med etanol. Därefter har man grundat med blymönjefärg två gånger i tunna skikt. Efter genomtorkning och slipning har en strykning utförts med gul-tonad oljefärg i två tunna skikt. Därpå har guldgrund, Le Franc mixion, lagts på den torkade ytan. Guldläggning har gjorts med 24,75K bladguld, transportguld. Viss guldläggning har utförts på plats med anledning av att korset och kulan monterats på plats. Även en del kompletterande guldläggning av transport och monterings-skador har utförts.

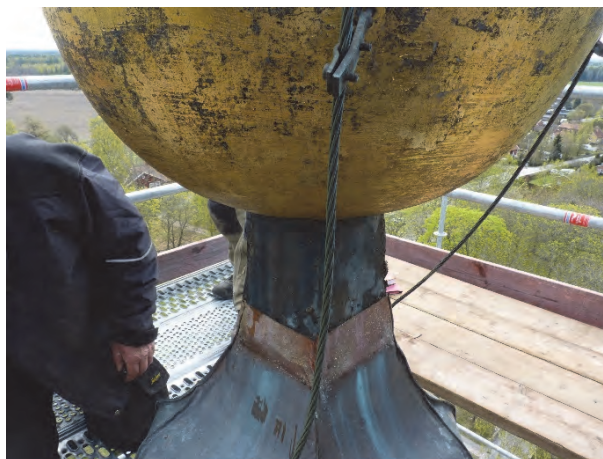
Figur 66. Tidigare lagning av kopparplåten hade gjorts på ett sätt som tillät vatten att rinna in mellan äldre och nyare plåttäckning. Foto: Helén Sjökvist.

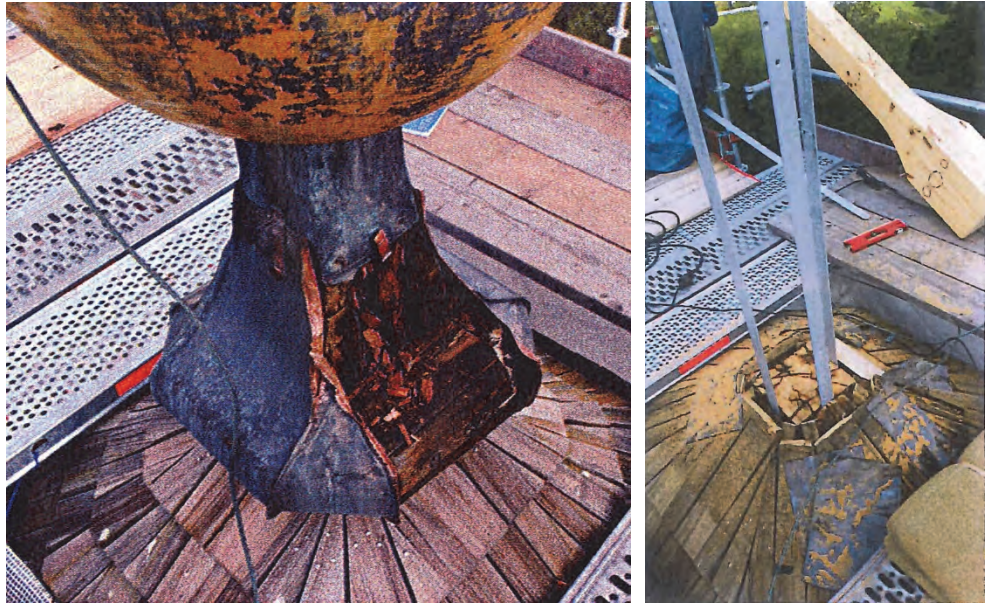
Tornkorset och kulan var endast tänkta att omförgyllas på plats, men vid en närmare besiktning upptäcktes så omfattande skador i konstruktionen att man var tvungen att ta ned det för att kunna tillverka ett nytt. Möjligen var det samma skador som det talades om i samband med 1979-års renovering (se kap. Historik). Under kors och kula hade konstruktionen klätts in med ny dubbelfalsad kopparplåt, kanske i samband med 1979-års renovering då källmaterialet uppger att åtgärder vidtogs för att laga korset. Under denna plåt finns en äldre, enkelfalsad plåt. Det fanns mycket fukt mellan plåtarna och slutsatsen drogs att det kom in vatten någonstans. Korset kom därför att monteras ned och den rötskadade korsstocken kapades.

Figur 67. Rötskador i korsstock som uppkommit på grund av läckage. Foto: AJAB Tak och fasadkonsult AB.

Figur 68. Kapad korsstock försedd med fyra plattjärn som skall fästa den nytillverkade delen av korsstocken vid den underliggande äldre delen. Foto: Bengt Andersson.

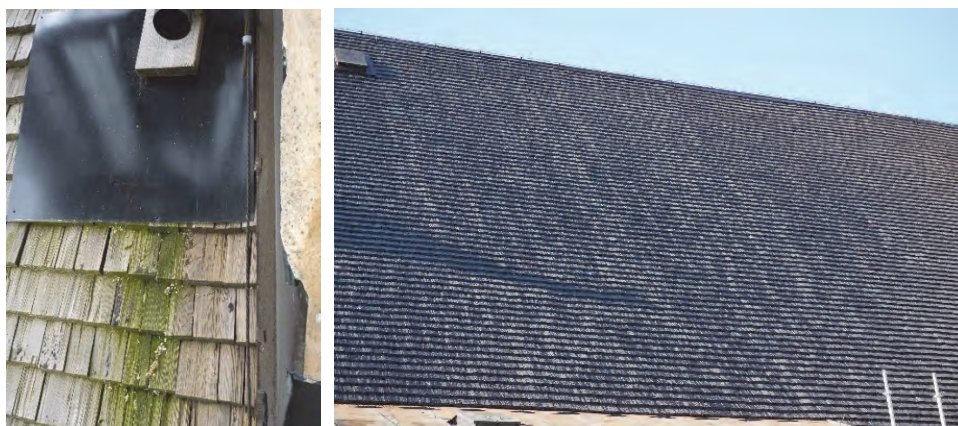
Figur 78. Där vatten runnit från tornets takavvattning ned på spåntaket fanns i synnerhet på norra sidan tydlig algpåväxt. Foto: Helén Sjökvist.

Figur 79. Norra takfallet innan omjärning. Foto: Helén Sjökvist.

På tornet byttes omkring 250 spån. Hela taket har sedan tjärats med dalbränd trätjära från Claessons trätjära. Ingen pigmentering har gjorts av tjäran. Norra takfallet har tvättats med Grönfri från Jape för att få bort algpåväxt. Hela taket borstades för att få bort algerna, som främst fanns på norra takfallets västra del. Hela taket tjärades sedan med dalbränd trätjära från Claessons, vilken transporterades upp med högtrycksspruta men tillstryktes med pensel.

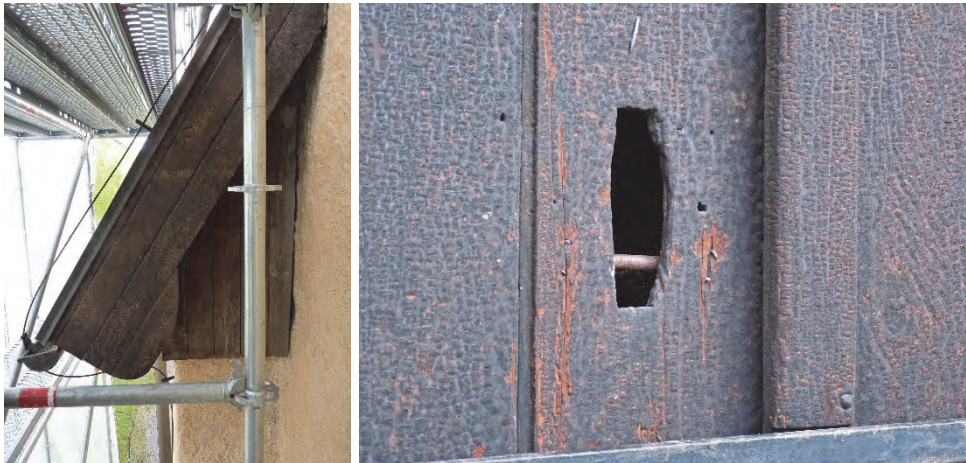
Figur 84. Vindskivor och takfot tjärades. Foto före åtgärd. Foto: Helén Sjökvist.

Figur 85. Tjocka underliggande tjärager på ljudluckan tyder på att man vid något tidigare tillfälle kan ha använt sig av en stenkols- eller asfalttjära. Man kan även ana vad som kan vara ett underliggande rött pigment. Foto före åtgärd. Foto: Helén Sjökvist.

Takfot, vindskivor och ljudluckor är tjärade med dalbränd trätjära från Claessons trätjära. Ljudluckorna uppvisade mot väster och norr tjocka äldre lager av vad som skulle kunna vara en stenkoltjära. På något ställe anas att de eventuellt kan ha behandlats med en rödpigmenterad tjära längre tillbaka i tiden.
