Sevalla kyrka

Ny larm- och styranläggning

Antikvarisk Rapport

Sevalla Prästgård 3:1
Sevalla socken
Västerås kommun
Västmanland

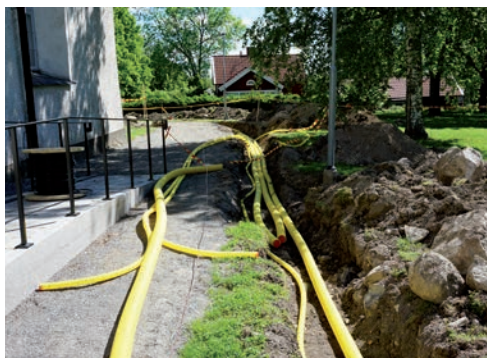
Bild 8. Schaktet med pågående nedläggning av kabelrör, här söder om långhuset. Foto: Tobias Mårud.

Schakt grävdes i kanten av gångvägen upp mot kyrkan, från mätarskåp söder om parkeringen, belägen strax öster om kyrkplatsen. Schakt lades så långt det var möjligt i gräsyta för att spara gångarna. Ett nytt markskåp placerades på platsen intill det tidigare. Dragbrunn tillkom i mark öster om muröppning in till kyrkplatsen samt söder om kyrkans sydvästra hörn. Serviskabel i rör drogs i schakt mellan markskåp, dragbrunnar och kyrkans sydvästra hörn, med genomförelse under marknivå i södra fasadens murverk. Ett grundare schakt drogs fram till sakristians östra fasad. I östra fasaden avlägsnades äldre kablage, draget genom en delvis igenmurad kollucka. Belysningsstolpar förbands dels med utlöpare från huvudschaktet, dels med ett smalare schakt som fortsatte från kyrkans sydvästra hörn runt kyrkans västra sidan och fram till belysningsstolparna norr om kyrkan. En utlöpare ledde även fram till församlingens informationstavla på södra sidan av parkeringsplatsen. Kring kyrkan grävdes även ned ny åskledarkabel, i övrigt behölls åskledaren. En 1m³ stor stenkista för spillvattnet från avfuktare anordnades i marken under gräsytan öster om kyrkan.

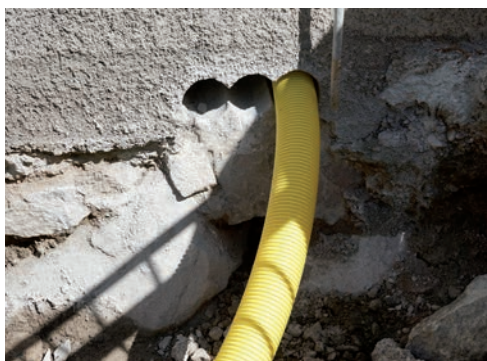
Bild 10. Håltagning i västra delen av långhusets södra fasad, tre hål med 13 cm diameter. Foto: Tobias Mårud.

Håltagning för genomföring av serviskabel utfördes i murverket, under marknivå, i sydvästra hörnet av långskeppet. Tre hål borrades, samtliga 13 cm i diameter. Genomförningen leder in till ett förrådsrum (rum 106), innehållande elcentral, beläget under södra delen av orgelläktaren i långhusets västra del. Golv avlägsnades temporärt utmed förrådsrummets östra vägg. Golvet är delvis av plywood (board), boarden byttes vid återmontering mot furubräder. Innan igenläggning av schaktet vid murgenomförningen tätades glipor med byggsikum varefter området täcktes av en rostfri durkplåt under mark. Invändigt utfördes tätning med bruk.

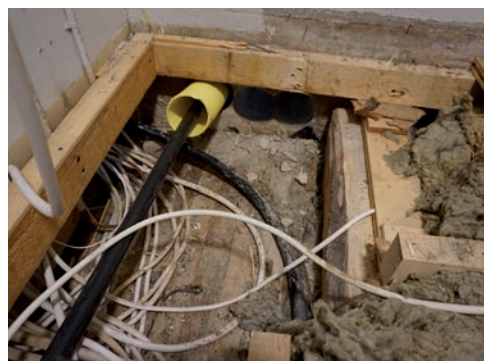
Bild 11. Håltagningen sedd invändigt, hålen mynnar under golv i förrådsrum. Foto: Tobias Mårud.

I murgenomförningen genom fasad i sydvästra hörnet tätades glipor med byggsaum. Det är ett ur antikvariskt perspektiv ungt byggnadsmaterial som inte lämpar sig i en kulturhistoriskt skyddad miljö. Det är oklart hur platsmaterialet fungerar tillsammans med traditionella, beprövade byggmaterial över tid samt hur lång livslängden är på byggsaumet. Invändigt utfördes tätning med bruk.

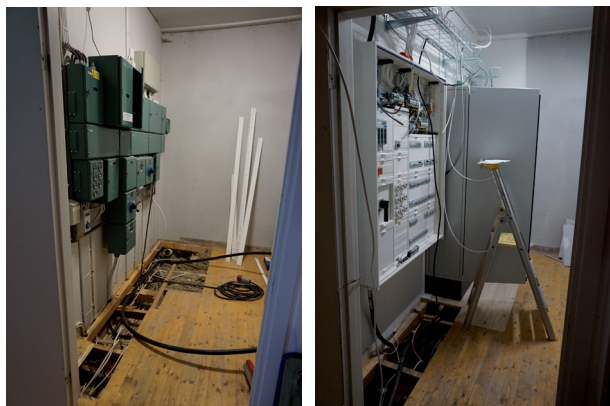
Bild 12. Tidigare elanläggning, i rum 106. Foto: Lisa Skanser.

Bild 13. Det nya elskåpet i samma rum. Foto: Tobias Mårud.

Kyrkans befintliga elanläggning hade innan åtgärd en varierad status, de äldsta delarna var från 1970-talet. Den befintliga anläggningen demonterades i sin helhet och ersattes med en ny. Ny gruppcentral och styrutrustning m.m. installerades i rum 106. I kyrktornet, rum 402, installerades ny klockringningsutrustning (från Bergholtz) i nytt automatikskåp och ny lucköppning. På orgelläktaren installerades nytt motorskydd och ny

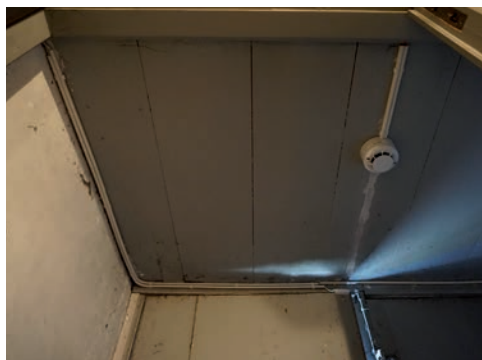
Bild 17. Kablage drogs i takvinkel, rökdetektor monterades. Foto: Tobias Mårud.

Kablage drogs i marken till kyrkans sydvästra hörn. Invändigt drogs kabel till larm, automatlås och detektor genom vapenhuset, bakom trappan och under en täckbräda utmed södra väggen, och in i vindfånget. Larmmagnet och automatlås monterades på insidan av dörrbladen. Alla tillägg monterades så högt upp som möjligt på dörrbladen för att vara mindre iögonfallande.

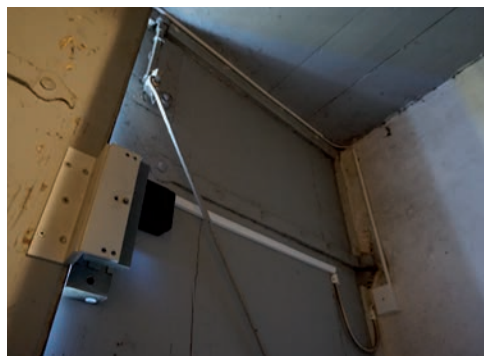
Bild 19. Efter montering av motorlås och larmmagnet. Foto: Tobias Mårud.

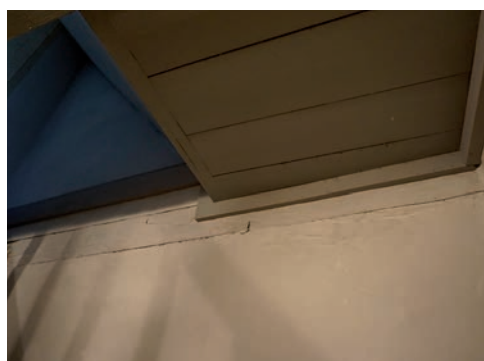
Bild 21. En träkanal byggdes för kabeldragningen. Foto: Tobias Mårud.

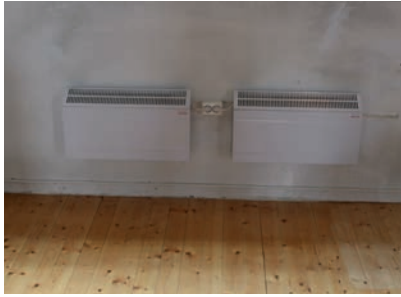
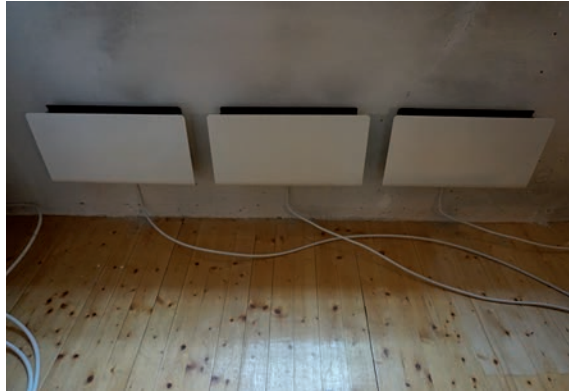
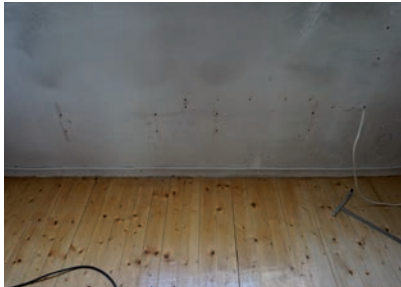
Bild 26 (överst till vänster). Äldre radiatorer under östra fönstret i långhusets södra vägg. Foto: Tobias Mårud.

Bild 27 (nederst till vänster). De två äldre radiatorerna har plockats ned. Foto: Tobias Mårud.

Bild 28 (högra bilden). De ersattes med tre nya fläktkonvektorer. Foto: Tobias Mårud.

Undermåliga radiatorer byttes, tio stycken placerade i par under varje fönster, två på altarringens insida samt två på orgelläktaren. Under varje fönster tillkom istället tre fläktkonvektorer och på orgelläktaren två par fläktkonvektorer. Ytterligare en fläktkonvektor monterades i rum 106, däremot ersattes inte de borttagna radiatorerna innanför altarringen. Det fanns i projekteringen även en option på byte av bankvärmare, det utfördes inte men däremot ersattes den gamla kabeln till bankvärmarna liksom till övriga bevarade radiatorer.

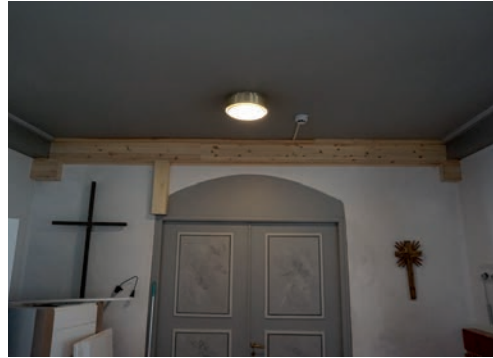
Bild 35. Den ersattes med en träkanal. Den nya kanalen blev påtagligt större då den dimensionerades för betydligt större kablage än tidigare. Foto: Tobias Mårud.

Kabelkanalerna var inte målade vid slutbesiktning men på västra väggen var kanalen föreskriven att målas vit, likt väggens kulör. I kor och sakristia var de nya kabelkanalerna föreskrivna att målas in i kulör efter sakristians dörrfoder. Kabelkanalen längs korets norra och östra sida drogs fram till sakristians dörröppning, sedan drogs kablaget bakom dörrfodret och i en ny tröskel/låda vars liv går något längre ut än tidigare tröskel, sedan in i murgenomförning bakom det södra dörrfodret. Den tidigare tröskeln bestod huvudsakligen av cement och var i tämligen dålig kondition, underliggande tegelstenar fick dock bearbetas något för att rymma rör och kablar. Främsta anledningen till lösningen var att slippa dra kablaget runt hela sakristian. Nu behövdes kabelkanal endast byggas i passagen från dörröppning in till sakristian, ca 1,5 meter. Estetiskt är det även en förbättring i koret då tidigare exponerade kablar och genomförning kunde gömmas. Den befintliga ljudslingan var underdimensionerad och byttes ut, den nya lades i golvkanalerna.

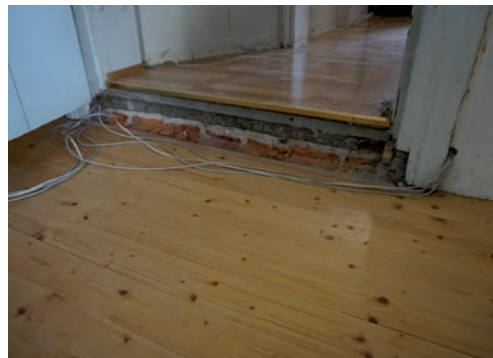
Bild 37. Bruket i stegets framkant anlägnades och bakomliggande tegel bearbetades något. Foto: Tobias Mårud.

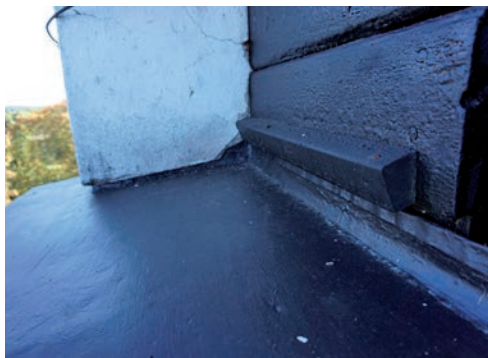
Ljudluckorna i tornets södra och östra fasader bågnar så pass att droppnäsorna som ska skydda så att regn inte tränger in i tornet förlorat sin funktion, med fuktskador i golv som följd. Att kila eller på annat sätt rikta luckorna var ett alternativ men en enklare lösning var att förlänga droppnäsorna och räta upp takplåtens kant. Skador i golvet åtgärdades inte då de bedömdes som mycket begränsade.

Bild 53. Droppnäs på ej åtgärdade ljudluckor. Foto: Tobias Mårud.

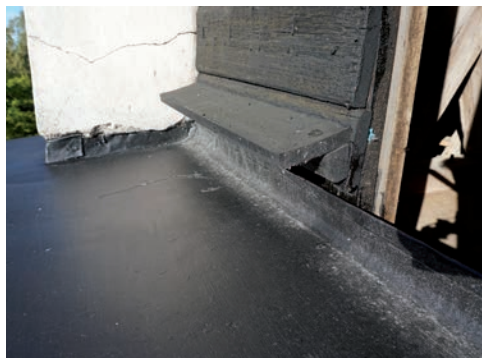
Bild 54. På södra och östra luckorna monterades en djupare droppnäs över de befintliga. Foto: Tobias Mårud.

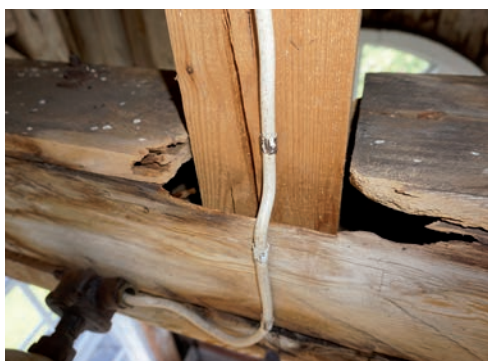
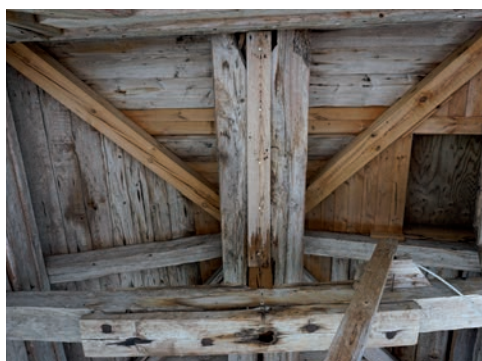
Vid montering av armatur i övre tornrummet upptäcktes en kraftigt rötskadad tvärbjälke. Bjälken har, under vad som verkar vara en längre tid, fungerat som fladdermusbo. Röttskadan har uppkommit på grund av tidigare läckage i tak. Tvärbjälken är inte fästad i spirorna utan i horisontella stycken som är klamrade och stagade i spirorna/stående bjälkarna. Utrymmet var svåråtkomligt varför byggnadsställning fick konstrueras på plats. Den nya bjälken fick anpassas för att kunna vinklas in i befintliga uttag och kilas, alternativet hade varit att montera ned delar av tornet eller ändra takstommens konstruktion. Ny bjälke är av kärnfuru.

Bild 55 (övre vänstra). Mittstolpen har placerats i tvärbjälken. Foto: Tobias Mårud.

Bild 56 (övre högra). I taket syns tidigare lagningar och spår av fuktinträngning. Foto: Tobias Mårud.

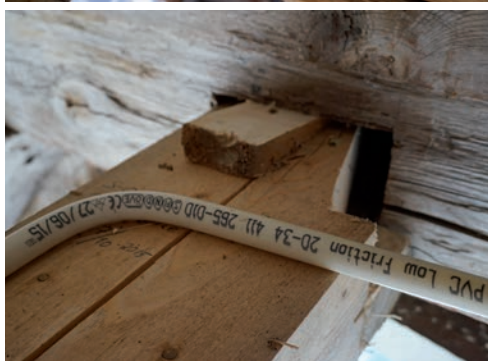
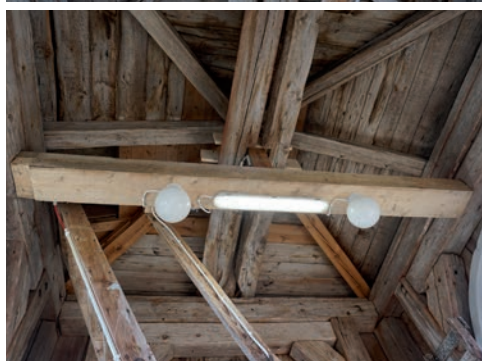
Bild 57 (nedre vänstra). Den nya tvärbjälken fick tas ut i ena änden och kilas. Foto: Tobias Mårud.

Bild 58 (nedre högra). Ny bjälke med nya armaturer. Foto: Tobias Mårud.

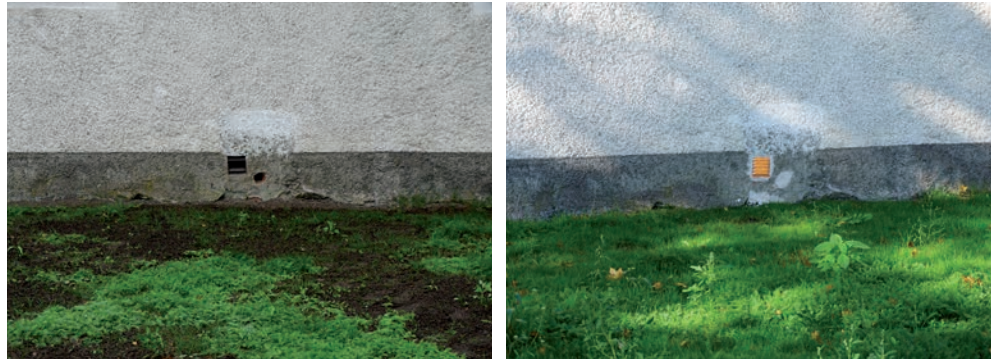
Bild 59. Östra fasaden innan åtgärd, en plåtkåpa har dock avlägsnats. Foto: Tobias Mårud.

Bild 60. Hålen har lagats upp och det trasiga ventilgallret har bytts. Putsen har ännu inte avfärgats. Foto: Tobias Mårud.

I östra fasaden byttes ett äldre, trasigt ventilgaller och putslagning utfördes på intilliggande yta där murgenomförning minskats i storlek.
