Mariefreds kyrka

Klimatförbättrande åtgärder

Antikvarisk rapport

Munken 3
Mariefred socken
Strängnäs kommun
Södermanlands län

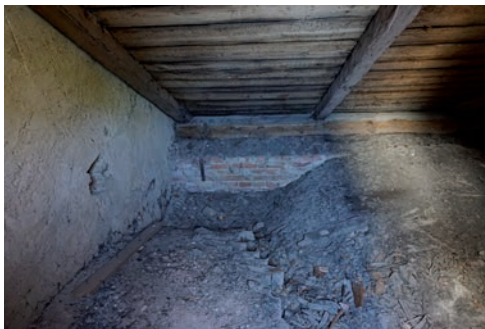
Figur 9 (övre, vänster). Södra korsarmens vind innan isolering. Foto: Tobias Mårud.

Valven över södra korsarmen och sakristian isolerades med cirka 300 millimeter lös cellulosa vilken sprutades på ett metodiskt och kontrollerat sätt. På sidorna av valven är mängden isolering större, uppskattningsvis två till tre gånger så mycket som på valven. Arbetet utfördes via takluckan men nere i själva vindsutrymmena.

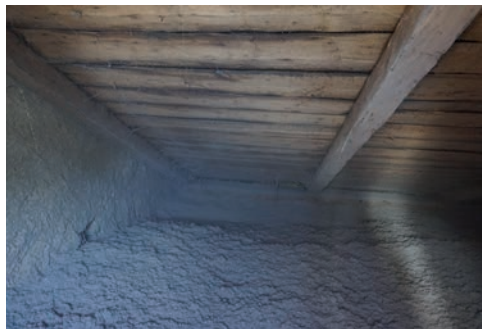
Figur 10 (övre, höger). Samma hörn, det nordöstra, efter isolering. Foto: Tobias Mårud.

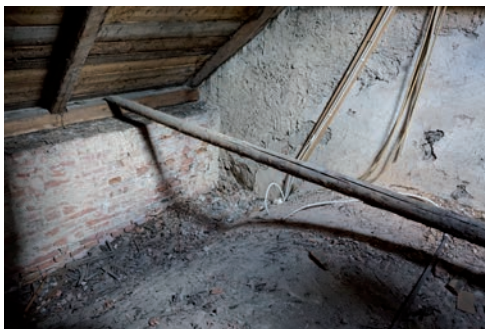
Figur 13 (nedre, höger). Samma hörn efter åtgärd. Foto: Tobias Mårud.

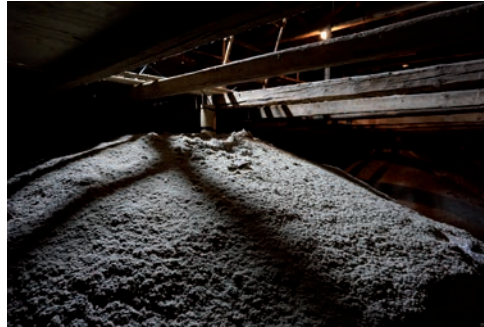
Långhusets västra valv, första travéén, isolerades 1994 med 200 millimeter ekofiber med relativt gott resultat. Isoleringen har dock till stor del släppt på de vertikala sidorna. En del skador på isoleringen har också uppkommit vid arbete med elinstallation. Första travéén nätades med ett grovmaskigt metallnät, monterat på distanser på befintlig isolering. Sedan lades lös cellulosaisolering ovanpå – utan fukt – vilket ”förseglades” med fuktbunden isolering som ett yttre skal.

Figur 14. Den första travéens valv med isolering från 1994. Foto: Tobias Mårud.

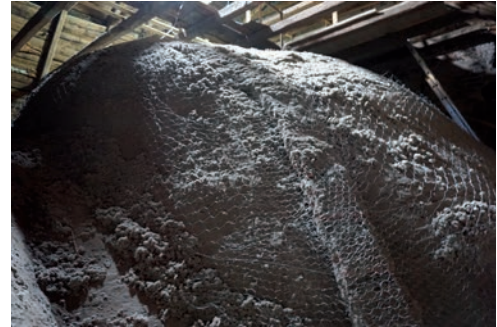
Figur 15. Samma valv under pågående nätningsarbete. Foto: Tobias Mårud.

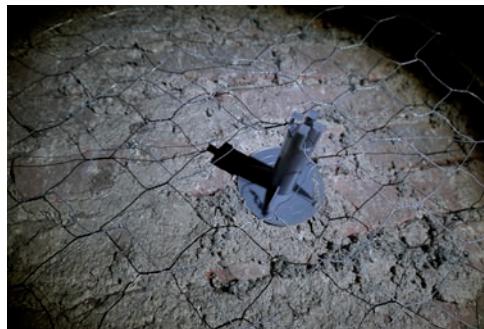
Figur 16. Nätet hålls uppe av distanser. Foto: Tobias Mårud.

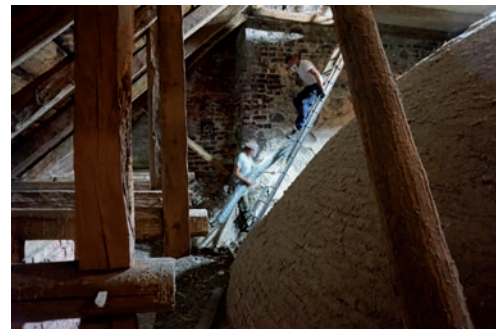
Figur 17. Pågående förberedelser för isolering av första travéén. Foto: Tobias Mårud.

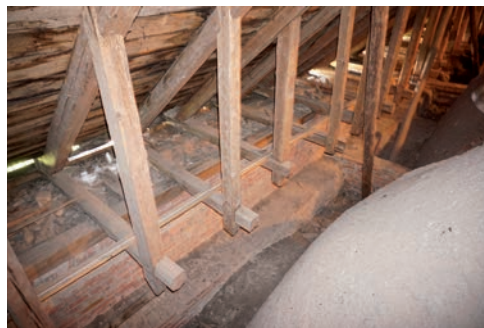
Figur 18. Isoleringen täcker inte bara valven utan i princip hela vindsytan med resultatet att konstruktionsdetaljer och historiskt ”byggskräp” inte längre är synligt. Här en del av vindens norra sida innan isolering. Foto: Tobias Mårud.

Övriga travéer, efter att i likhet med den första ha nätats med grovmaskigt metallnät på distanser, sprutades med fuktbunden cellulosaisolering. Isoleringens täckning är cirka 300 millimeter på valvens övre delar, cirka 400 millimeter på valvens sidor och cirka 750 millimeter på golvet nedanför valven.

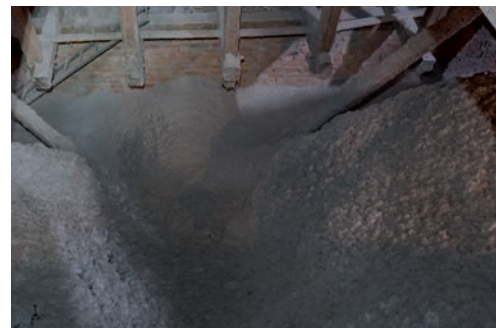
Figur 19. Isoleringen når en bit upp under murkerönet. Foto: Tobias Mårud.

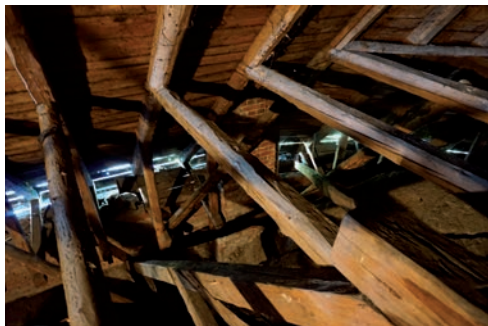
Figur 20. Norra delen av vinden över koret innan isolering. Foto: Tobias Mårud.

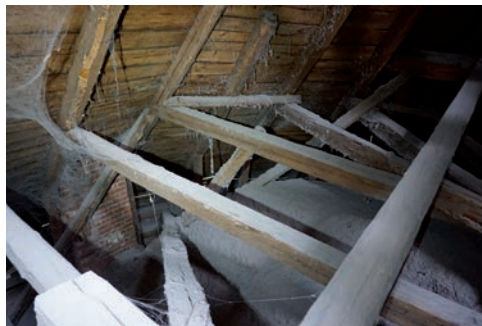
Figur 21. Samma parti efter isolering. Isoleringen dammar mycket trots att den är vattenbunden med resultatet att samtliga ytor blir täckta av damm, det syns inte minst på spindelnäten. Foto: Tobias Mårud.

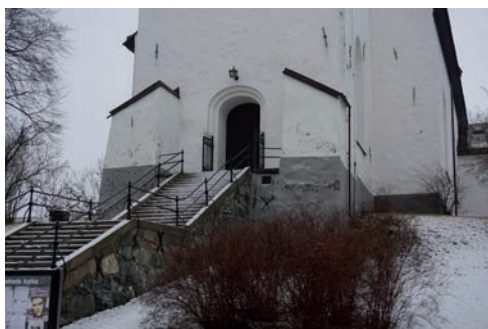
De gamla 1700-talskyrkportarna, mot väster och söder, är mycket otäta. Tätning åtgärder har utförts genom åren men utan större resultat – det bedöms inte som möjligt att få dörrarna täta utan omfattande ingrepp. Istället har beslut tagits om att de äldre portarna, vilka är inåtgående pardörrar, kompletteras med nya utåtgående glasade stålpartier som monteras utanför de befintliga. Vid västra entrén monterades även en ny trappa, av stål med steg av sten, vilandes på den befintliga. Trappan är tillverkad och monterad av Bygg- & Markplanering i Mariefred AB.

Figur 22. Västra entrén med trappan, sedd från grusplanen väster om kyrkan, innan åtgärd. Foto: Tobias Mårud.

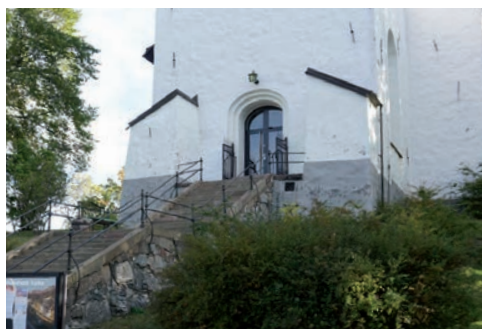
Figur 23. Samma vy efter att dörrpartiet kommit på plats. Foto: Tobias Mårud.

Dörrpartierna är tillverkade och monterade av Thoruns AB, benämnda Serie T80. Stålpartierna är grundmålade från fabrik, i en mörk grafitgrå kulör – RAL 9004 – och ska platsmålas under 2017. Glaspartierna är av säkerhetsglas. Dörrarna är försedda med specialtillverkade draghantag av brons, utrymningsbeslag och dörrstängare. För tätning mellan dörrkarmar och smyg användes bottingslist och Sikaflex AT-Connection (en enkomponents fukthärdande fogmassa).

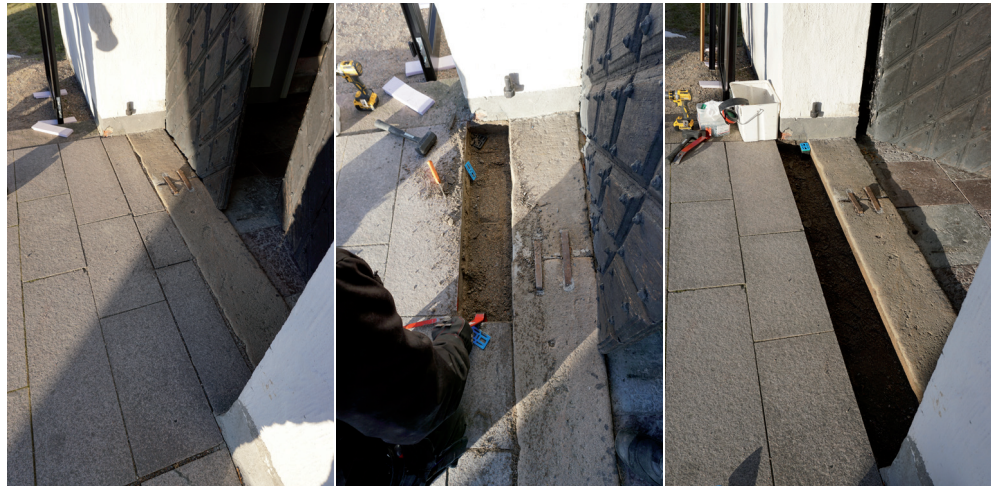
Figur 24. Stenraden närmast dörröppningen i södra fasaden lyftes temporärt bort. Foto: Tobias Mårud.

Figur 25. Modernt stenarbete med välbuggna stenar i sättsand. Foto: Tobias Mårud.

Figur 26. Borttagna i väntan på montering av dörrpartiet. Foto: Tobias Mårud.

För att kunna montera dörren krävdes att den innersta raden av handikapprampens stenläggning framför dörren temporärt avlägsnades. Stenen återmonterades sedan när monteringen av dörren var slutförd.

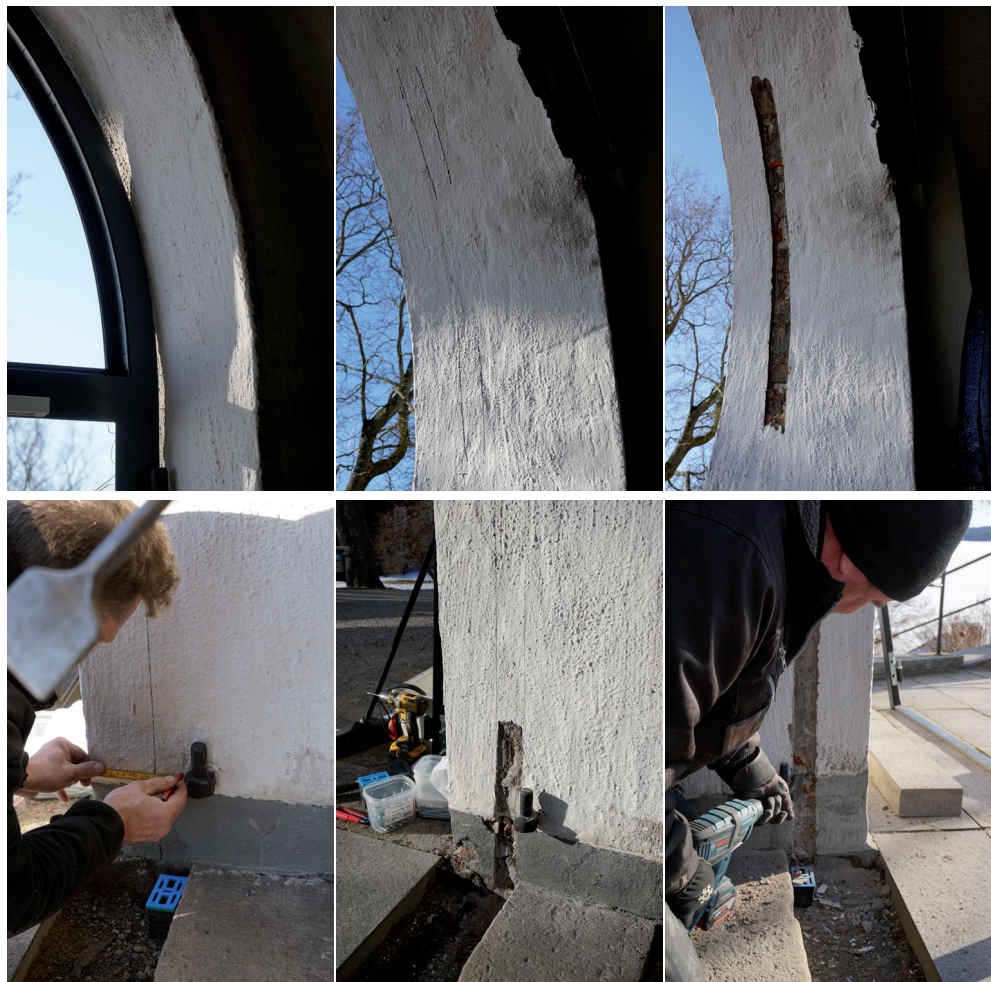
Figur 27–32. Inpassningen av dörrpartiet i öppningen krävde flera mättagningar med dörr på plats och efterföljande bortbilning av puts. Foto: Tobias Mårud.

Inpassning av dörrkarmen (vid södra entrén) krävde att puts avlägsnades. Det var ett relativt tidskrävande arbete som utfördes med noggrannhet och så lite överkan som möjligt. Vid arbetet kom redan befintligt putsbortfall i smyg att öka något i omfattning. Skadorna är tänkta att åtgärdas vid lämpligt väder 2017. Lagning ska utföras med lufthärdande kalkbruk och avfärgas med silikatfärg (KEIM purkristalat) till överensstämmelse med fasadens angränsande kulör.

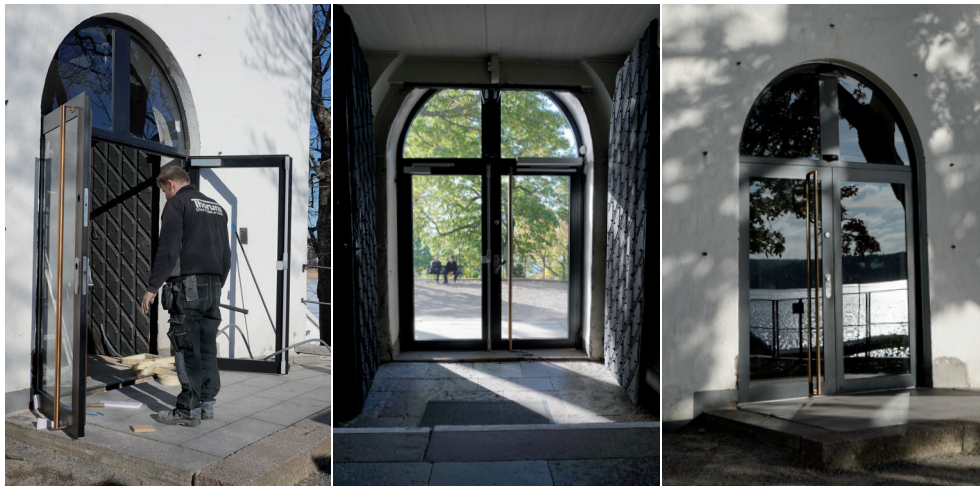
Figur 33. Pågående arbete efter att dörrpartiet kommit på plats. Foto: Tobias Mårud.

Figur 34. Dörrpartiet färdigmonterat, sett inifrån. Foto: Tobias Mårud.

Figur 35. Resultatet sett från utsidan. Foto: Tobias Mårud.

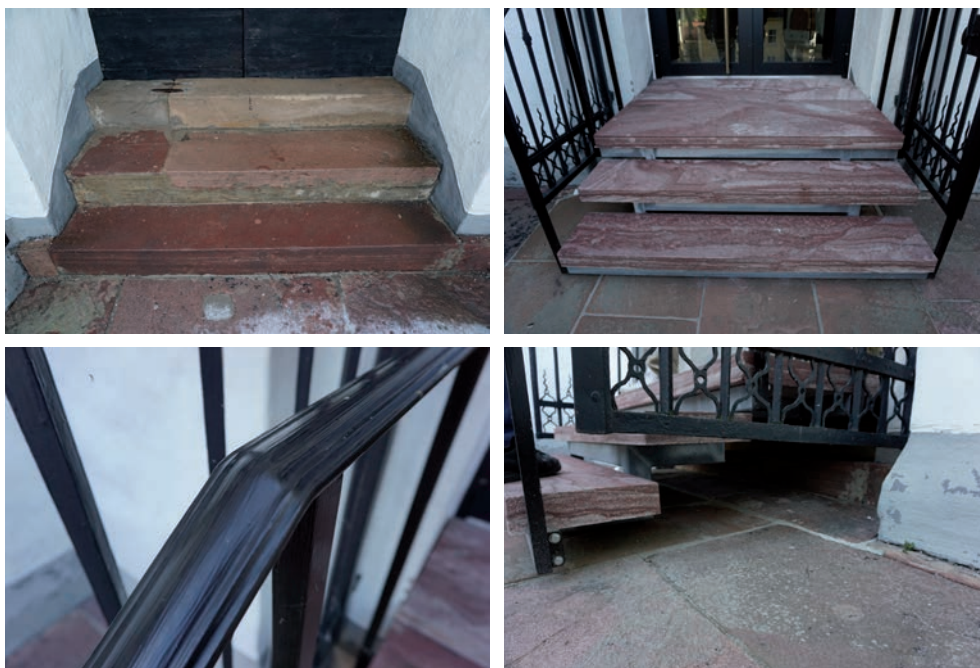
Figur 36. Den översta delen av trappan, upp mot porten, innan åtgärd. Foto: Tobias Mårud.

Figur 37. Den nya trappan som vilar på det mellersta steget av den äldre trappan. Foto: Tobias Mårud.

Figur 38. Smidesdetalj från det handmålade räcket. Foto: Tobias Mårud.

Figur 39. Den nya trappan "svävar". Foto: Tobias Mårud.

Dörrpartiet är monterat framför det översta trappsteget i den äldre stentrappan och vilar på tre ben vilka står på steget nedanför det översta. Den nya trappan, vilken skjuter ut med vilplan och två steg från den äldre, är fribärande, tillverkad med stomme av galvaniserat stål med svartmålade smidesräckena. Räckena har grundats två gånger med Isotrol Klar Grundolja och målats med linoljefärg i svart kulör, slutstrykning är gjord för hand. Trappans steg och vilplan är av 80 millimeter flammad äldalskvartsit, en för Sverige ovanligt hård sten med skiftande röd kulör

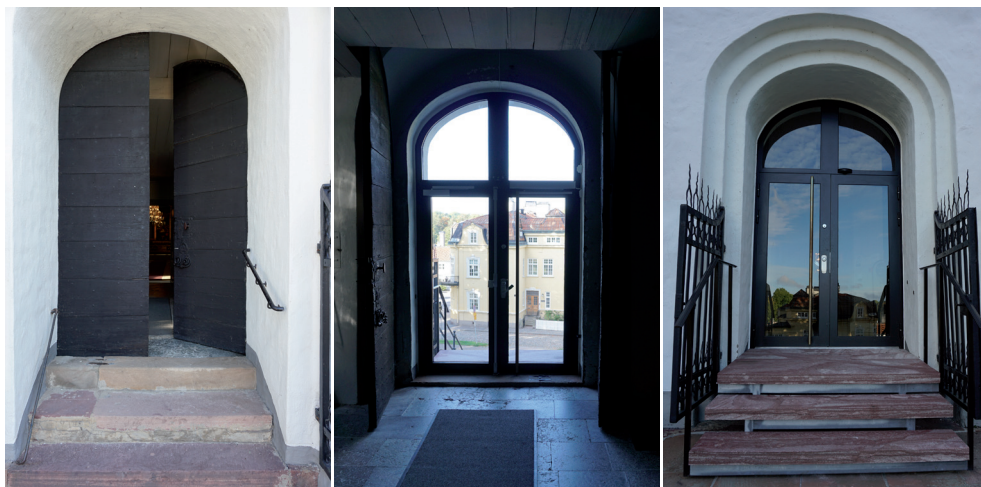
Inpassningen av dörrpartiet i västra entrén krävde inte samma omfattande arbete som i södra entrén. Det behövdes ingen bortbilning av puts i smygen, istället krävdes mer tätningsmaterial än i södra entrén då det delvis var tämligen kraftiga glipor mellan smyg

Figur 40. Västra entréns port innan åtgärd. Foto: Tobias Mårud.

Figur 41. Dörrpartiet färdigmonterat, sett inifrån. Foto: Tobias Mårud.

Figur 42. Resultatet sett från utsidan. Foto: Tobias Mårud.

och karm. Infästningarna till den i murverket på södra sidan monterade ledstången vid västra entrén kapades i liv med fasad för att möjliggöra montering av dörrparti. Grindarna framför västra entrén har låsts i uppställt läge. Den äldre låsarmen som var fäst i norra smygen avlägsnades, fästet är dock kvar.
