Bernshammars herrgård

Renovering av dörrar och panel i stora salen

Antikvarisk rapport

Bernshammar 1:1
Heds socken
Skinnskattebergs kommun
Västmanland

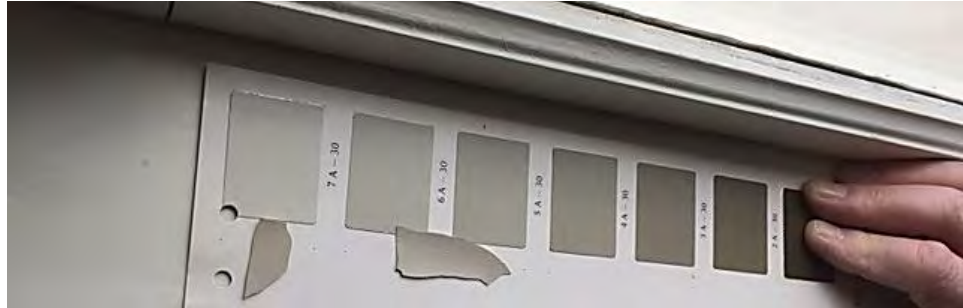
Den befintliga färgsättningen togs fram i samband med renoveringen på 1920-talet. Underliggande beige färgspår på exempelvis fönsterpanelen och från kanten av det avhängda dörrbladet från garderoben ligger på cirka S4020-Y20R. Detta stämmer även med den beskrivning som finns i ett kartotek över byggnadens inredningar och inventarier.

Figur 8. Jämförelse mellan flagor från befintlig färgsättning och RAA:s linoljefärgslikare. Foto Louise Lorichs.

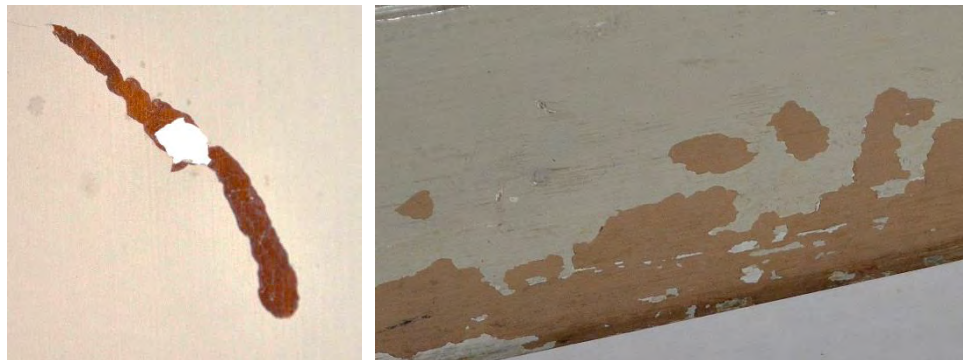
Figur 9. Spår av mabognyfärgad yta under nuvarande gråa kulör på dörrsidorna ute i trapphuset. Foto Helén Sjökvist.

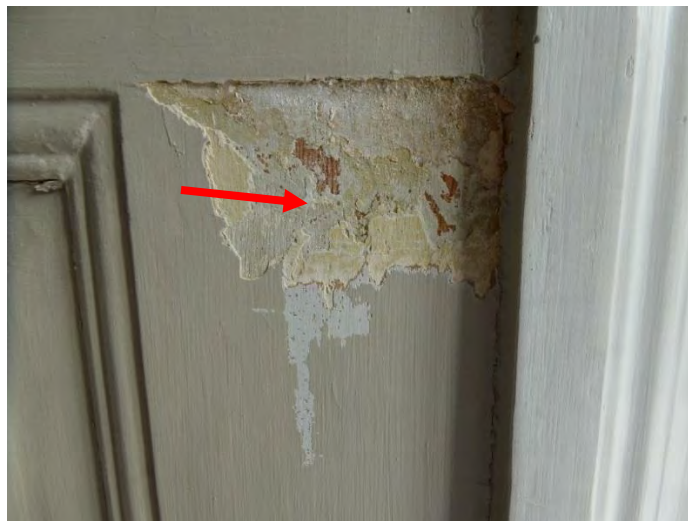
Figur 11. Framskrapat prov på östra panelen vid dörröppning. Äldre grå kulör vid pilen. Foto Helén Sjökvist.

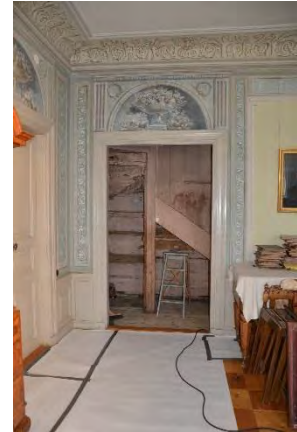
Figur 15. Salen sedd mot norr före åtgärder. Dörrarna till den gamla serveringsgången avbakade. Foto Helén Sjökvist.

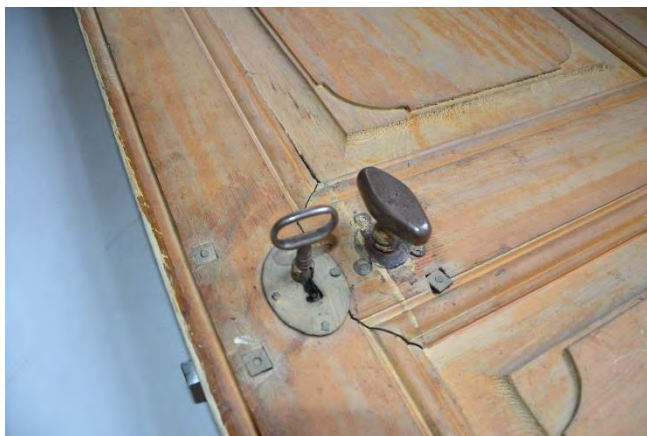
Figur 16. Baksidan till en av dörrarna till garderoben/tidigare handkammaren. Baksidan har endast en tunn fernissa eller ett mycket tunt bemålat ytskikt som gulnat kraftigt. Foto Helén Sjökvist.

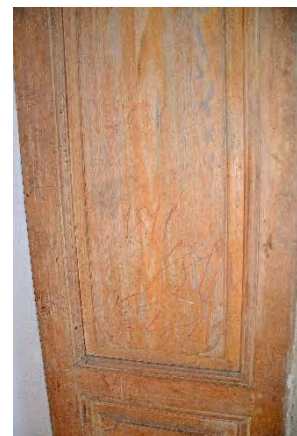
Figur 17. Spår av rödkrita på garderobsdörr. Bland annat syns årtalet 1811. Foto Helén Sjökvist.

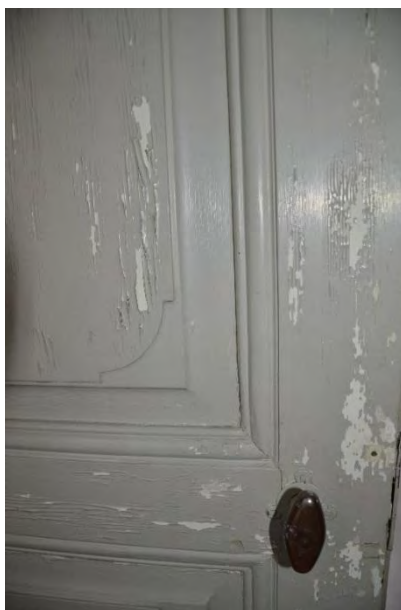
Figur 18. Detalj av färgbortfall. Dörrblad sedda från salongen. Foto Helén Sjökvist.

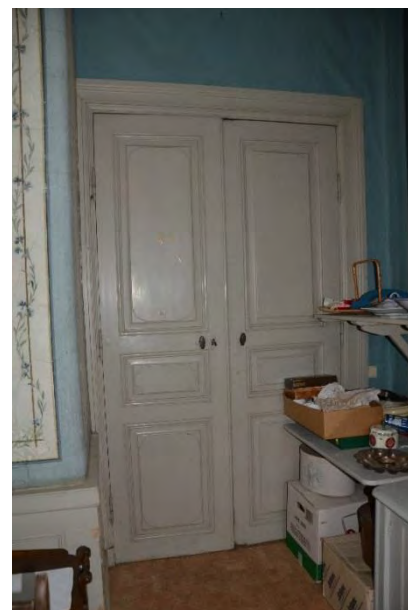
Figur 19. Dörrblad sedda från serveringsrummet före åtgärder. Foto Helén Sjökvist.

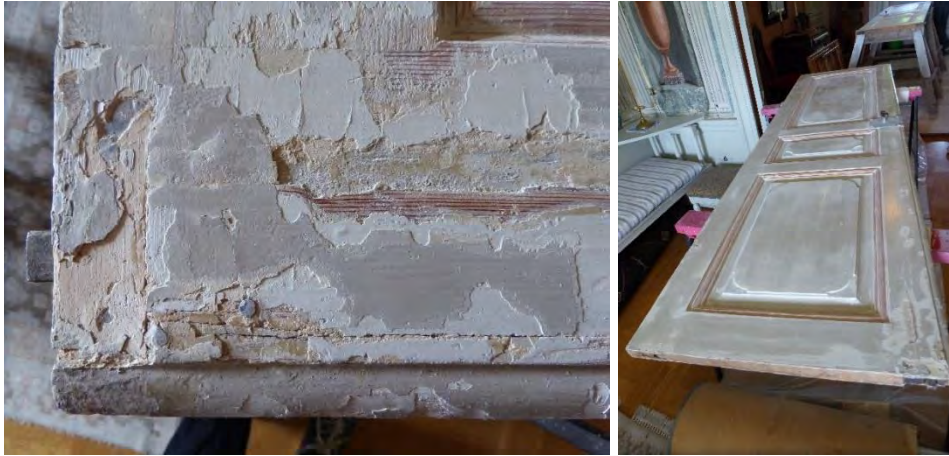
Dörrbladen skiljer sig något från varandra då det gäller underliggande färgskikt. De som sitter mot serveringsrummet flyttades från pelarrummet på 1920-talet. De har därför inte det ljusst beigebruna färglager som finns på övriga dörrar. Dörrbladen mot garderoben/handkammaren har omålade baksida, eller möjligen ett mycket tunt lager färg eller fennissa. Dessa har därför inte heller målats på baksidan. Det östra av dessa dörrblad var dessutom fastspikat med trädspik. För att minska skaderisken vid nedtagning har de efter åtgärderna skruvats på plats.

Figur 20. Pågående skrapning av dörrblad som vanligtvis sitter i öppningen mellan salen och serveringsrummet. Denna saknar underliggande bruna lager eftersom den är flyttad i ett senare skede. Foto Helén Sjökvist.

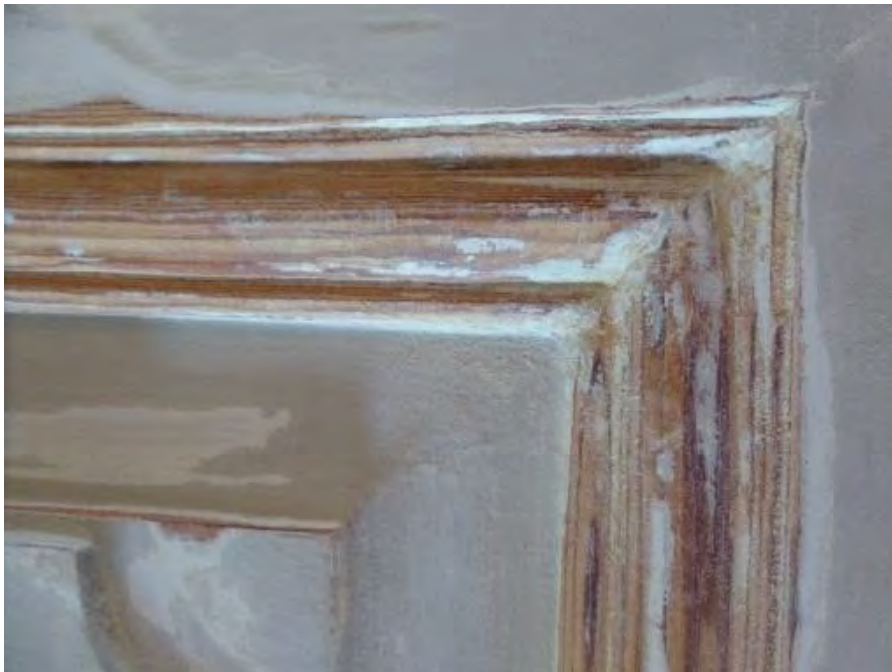
Figur 22. Framskrapad profil som tidigare var delvis igenmålad. Foto Helén Sjökvist.

Beslagen har skrapats helt rena. Spegelarnas profiler har skrapats fram varsamt. Yttersta profilen hade tidigare i det närmaste försvunnit i färglager och spackel. Dörrromfattningen målades ej på kanterna, då man där har ett måleri som är anpassat efter tapeternas kulör och karaktär. Man har vid rekonstruktionen även dragit klistreremorna för tapetskarvarna ut på snickerierna vilket gör att en målning på kanten skulle påverka tapeterna. Även dörrfodret inne i divanrummet har lämnats orört då det där fanns noteringar om barnens längd med datum.

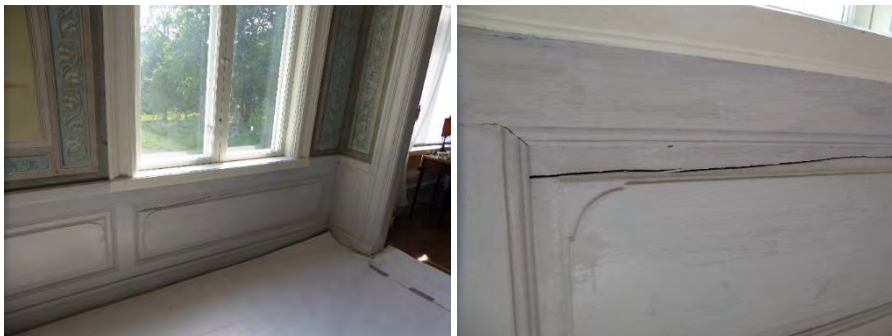
Figur 23. Södra panelen skrapad och grundmålad. Foto Helén Sjökvist.

Till slipstrykning och grundstrykning har kulören RAÄ 7A-30 använts men denna visade sig bli för ljus. Till slutstrykning användes därför Wibos linoljefärg i kulören RAÄ 6A-30 blank. Panelen mot söder har skrapats och slipats. Profilerna har tagits fram. Sprickor har kittats med linoljespackel (rubinol från Wibo).

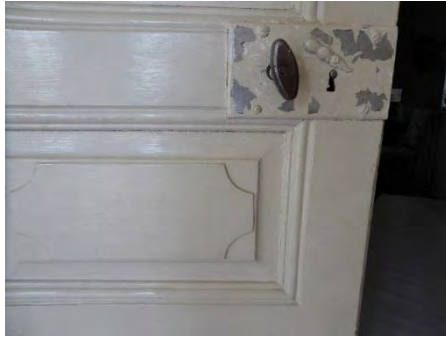
Figur 25. Dörrbladet mot trapphallen. Profilerna delvis igenmålade. Foto Helén Sjökvist.
Figur 26. Arbete pågår. Rummet sett mot väster. Foto Helén Sjökvist.

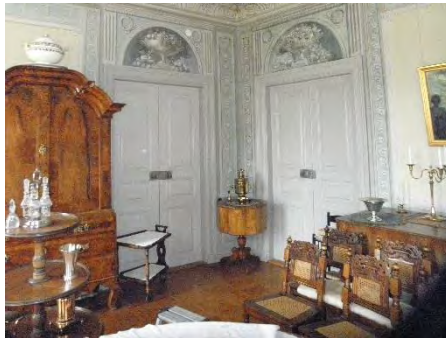
Figur 27. Dörrar mot serveringsrum till vänster och handkammare/garderob till höger efter åtgärder. Foto Helén Sjökvist.
Figur 28. Låsen har lämnats obehandlade efter rengöring. Foto Helén Sjökvist.

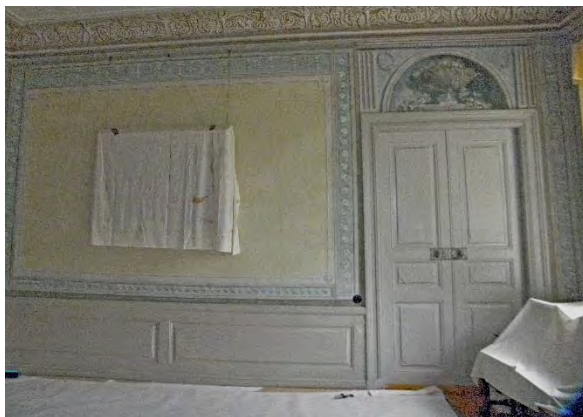
Figur 29. Dörren mot salongen efter åtgärder. Foto Helén Sjökvist.
Figur 30. Dörren mot divanrummet efter åtgärder. Foto Helén Sjökvist.
