# Västerås domkyrka

## Montering av nya lövsilar

Antikvarisk rapport

Kvarteret Domkyrkan 1  
Västerås domkyrkoförsamling  
Västerås stad  
Västmanlands län  
Västmanland

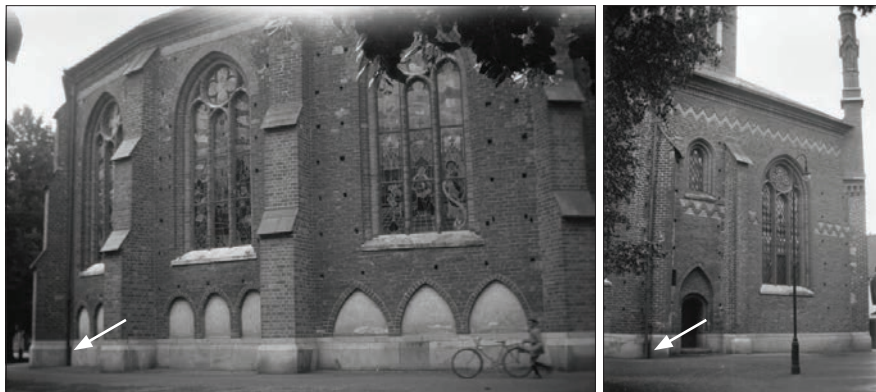
*Figur 1. Bilder från 1929 visar att det även då fanns markbundna stuprör på kyrkan.  
Foto Berit Wallenberg, ATA.*

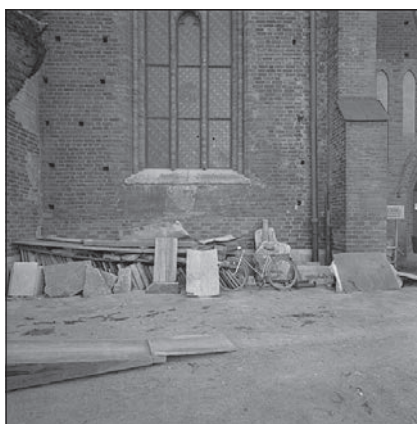
*Figur 2. Södra fasaden under renoveringsarbetet 1958–61. Stuprör syns till höger i bild.  
Foto Västmanlands läns museums arkiv.*

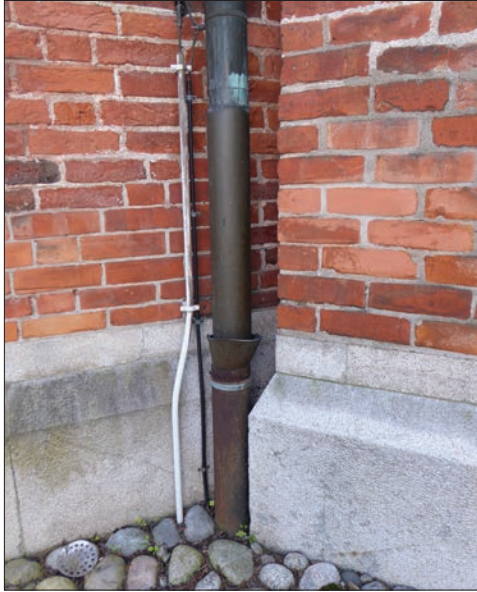
Kyrkans nuvarande stuprör är troligen tillkomna i samband med installationen av markförlagt dagvattensystem utfört 1958–61. Det fanns dock ett liknande system redan tidigare, vilket anas på äldre fotografier. Idag finns problem med igensättning av löv mellan rensningarna. Några av de befintliga stuprören har utsatts för frostsprängning orsakat av stående vatten i rören i samband med stopp. Stoppen har lett till att fasaden stått fuktig och även lett till missfärgningar.

Figur 3. De äldre anslutningarna mot gjutjärnsrören var utformade som en trutt med en sil i botten.

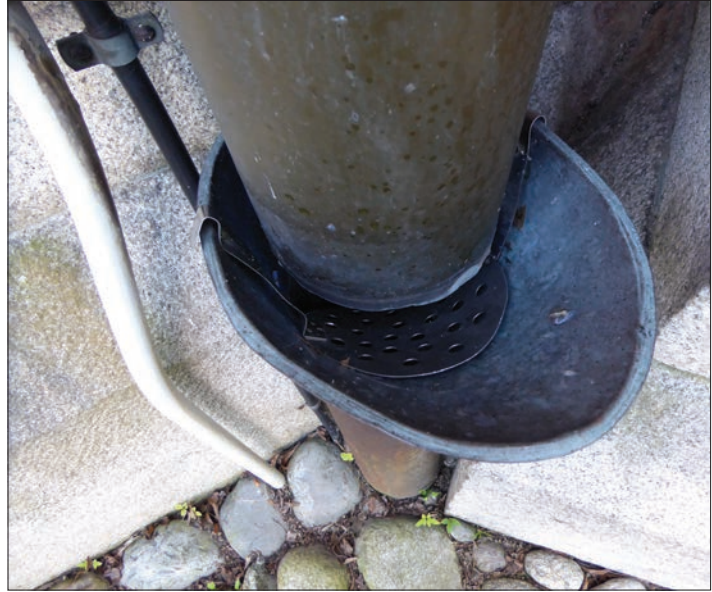
Figur 4. Närbild på lövuppsamlande trutt och sil i tidigare avvattningsystem.

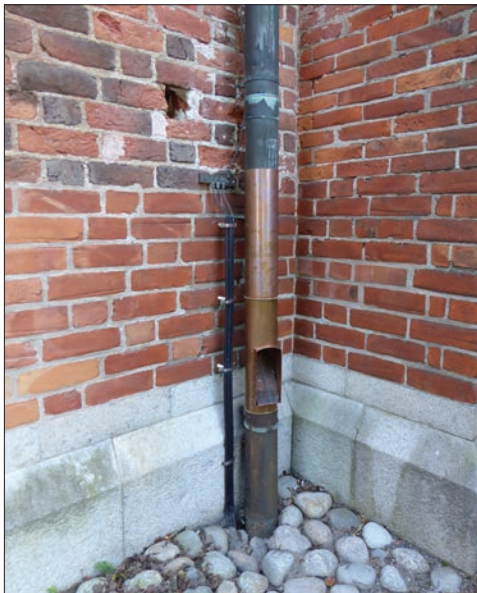
Figur 5. Ny lövsil. Kopparröret utbytt till delar.

De nya rördelarna har specialtillverkats av koppar med ett rostfritt utkastgaller. Alternativet att tillverka delarna i målad stålplåt för att minska stöldriskan ansågs inte vara aktuellt av estetiska och kulturhistoriska skäl.

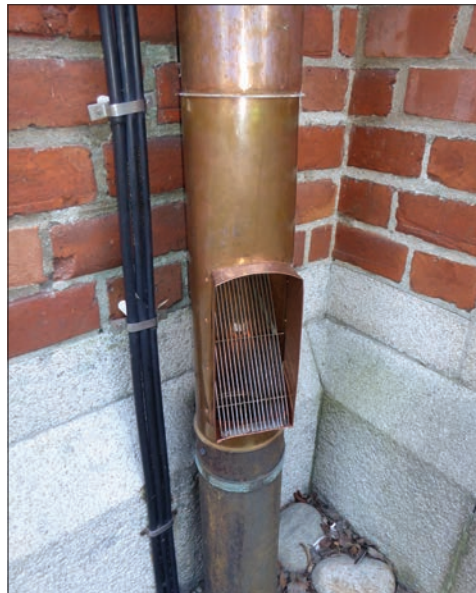
Figur 6. Ny konstruktion där löven silas bort medan vattnet fortsätter ner i röret.

Det nya utförandet innebar en förändring från en lövuppsamlande funktion i silen till en lövutkastande funktion. De nya koppardelarna har inte patinerats, utan har lämnats obehandlade för att tiden ska få dem att mörkna naturligt. Samtliga koppardelar är DNA-märkta.

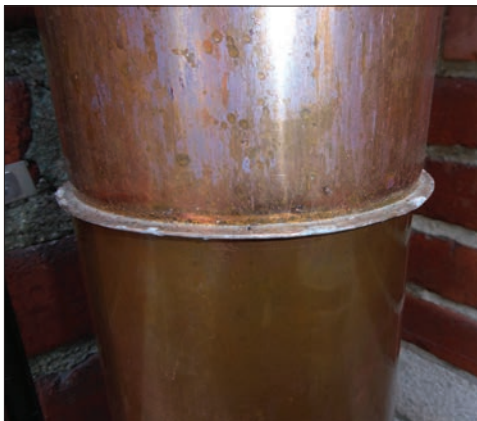
Figur 7. Falsade kopparrördelar.
