Kulturreservatet Bråfors bergsmansby

Åtgärder 2016

Antikvarisk rapport

Bråfors 1:3–2:3, 1:8, 5:1 och 1:7, Glimbo 1:3 och 1:5
Norberg socken
Norbergs kommun
Västmanland

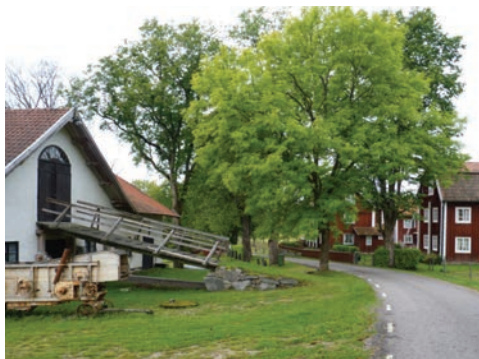
Figur 5. Skullbron sedd från öster innan åtgärd. Foto Tobias Mårud.

Skullbron som leder upp till loftet från vägen på byggnadens norra sida åtgärdades genom tillverkning av en ny bockrygg, nya räcken och ny trall. Beläggningen av trall på skullbron utformades med ribbor för bättre fäste vid transporter (och för gående). Ett utrymme skapades även för rullstolar och barnvagnar.

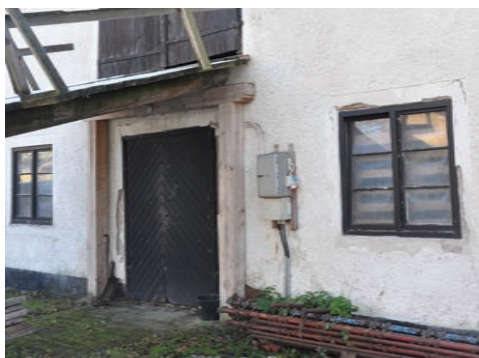
Figur 7. Stöd för skullbron omålat innan åtgärd. Foto Tobias Mårud.

Figur 8. Stödet intill fasaden målades rött. Foto Tobias Mårud.

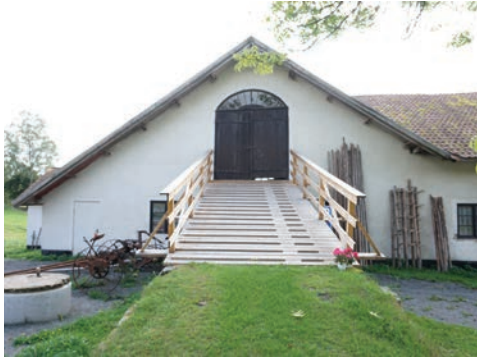
Figur 9. Ny trallbeläggning och nya räcken. Foto Tobias Mårud.

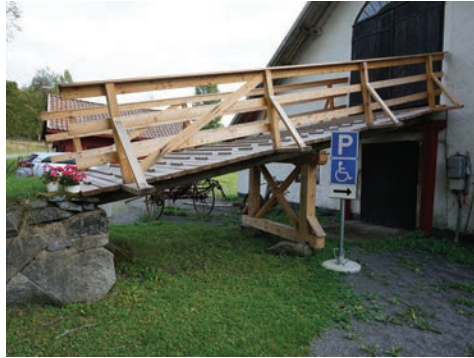
Figur 10. Skullbron efter åtgärd, med ny trall, räcke och bockrygg. Foto Tobias Mårud.

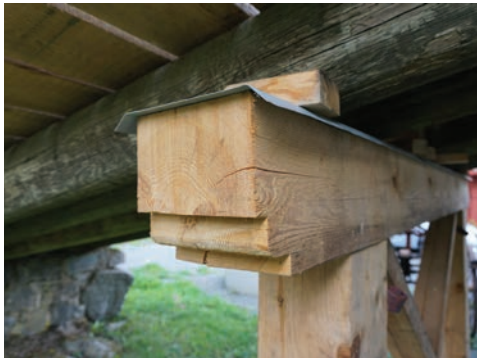
Figur 11. Bocken är försedd med skyddande bleck på de övre utskjutande ändarna. Foto Tobias Mårud.

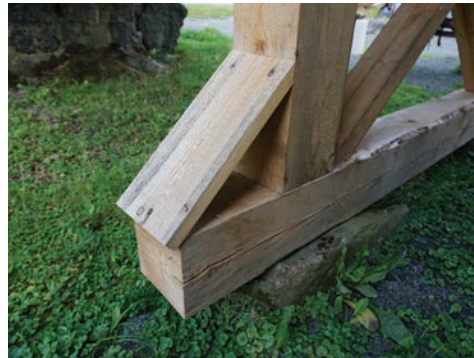
Figur 12. Bockens nedre utskjutande delar skyddades med snedställda bräder. Foto Tobias Mårud.

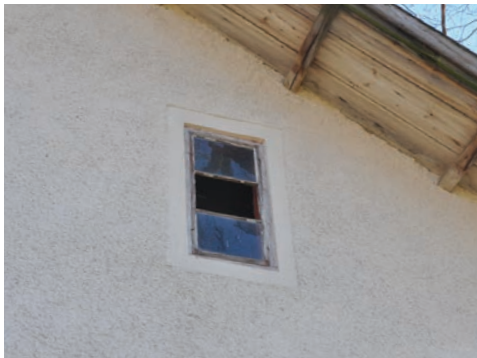
Figur 13. Ett av fönstren innan ... Foto Tobias Mårud.

Smärre åtgärder utfördes där behovet var som störst, bland annat lagades trasiga rutor och hakar monterades där dessa saknades, för att möjliggöra öppning av fönster.

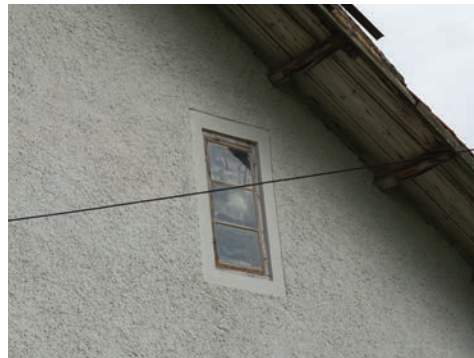
Figur 14. ... och efter åtgärd (olika perspektiv påverkar uppfattningen av storleken). Foto Tobias Mårud.

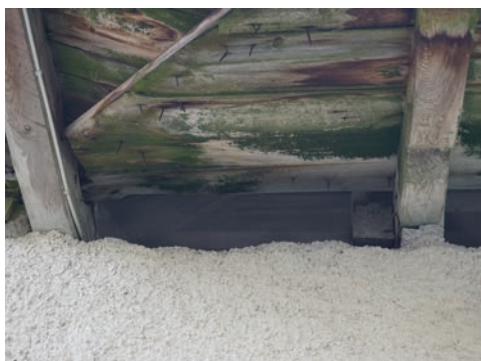
Takfoten har en bred luftning som tidigare lett till att framför allt fåglar fått fritt tillträde till loftet. Detta har lett till skador och nedskräpning. Öppningarna i takfot sattes därför igen med nät.

Figur 15. Nätning av takfot sedd utifrån. Foto Tobias Mårud.

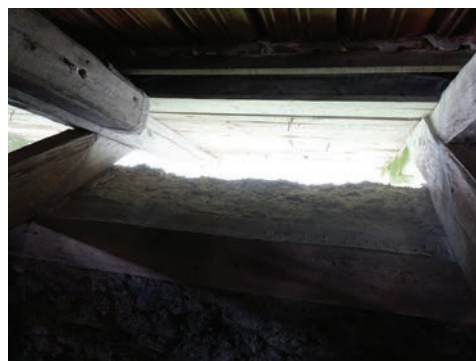
Figur 16. Nätning av takfot sedd inifrån. Foto Tobias Mårud.

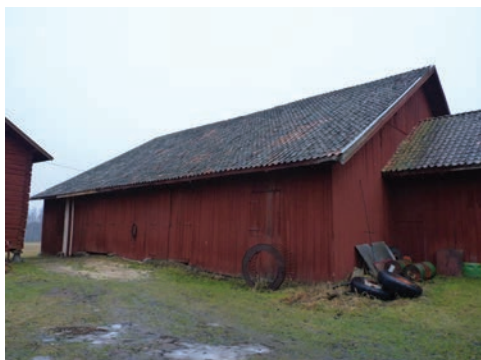
Skadade och saknade tegelpannor har lett till rötskador och svampangrepp i undertaket. De aktuella åtgärderna föregicks 2014 av att det västra takfallet lades om – på grund av ekonomiska skäl sköts omläggningen av det östra takfallet upp.

Figur 17. Östra takfallet innan åtgärd. Foto Tobias Mårud.

Efter de omfattande virkeslagningarna i takstommen lades ny taktäckning, likt den som tidigare lagts på västra takfallet, med råspont täckt med takpapp. På detta lades nytt enkupigt lertegel.

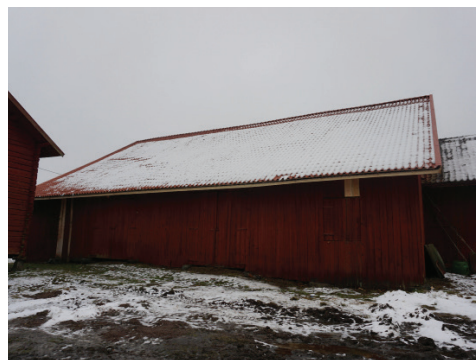
Figur 18. Östra takfallet efter åtgärd, tyvärr snötäckt. Foto Tobias Mårud.

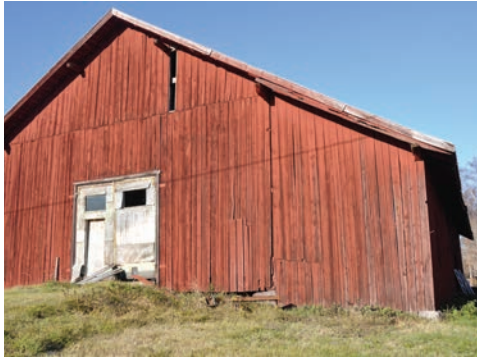
Figur 19. Södra gaveln innan åtgärd. Foto Tobias Mårud.

Utöver åtgärderna med takstomme och taktäckning kapades ändrar på åsar i de fall de stack ut för långt. De täcks nu av gavelsprången och skyddas därigenom bättre från väta. Ilagning av panel utfördes i mindre omfattning. Mindre lyckade, dolda tekniska lösningar från omläggningen av västra takfallet (vilka uppdagades vid omläggningen av östra takfallet), åtgärdades.

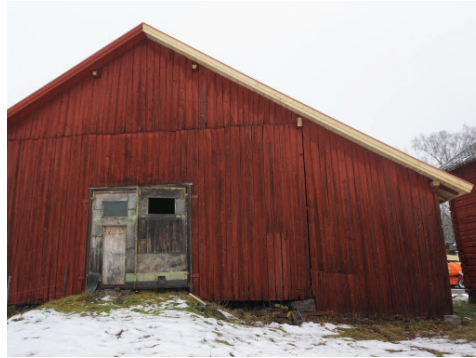
Figur 20. Södra gaveln efter åtgärd. Observera längden på åsarnas ändar. Foto Tobias Mårud.

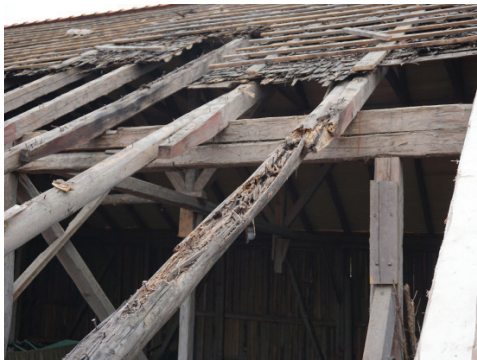
Figur 21. Exempel på sparre med rötskadad översida. Foto Tobias Mårud.

I synnerhet var det sparrarna av gran i den sekundära, nedre delen av takfallet som var skadade. Inträngande vatten hade orsakat rötskador från ovansidan av virket, i kontaktytan med taktäckningen, och gröpt ur virket utan att det var synligt från undersidan. Sammanlagt ersattes fjorton sparrar, två tassar skarvades och i stort sett hela hammarbandet samt en del av bärlinan i mötet mellan den sekundära delen av takfallet och det ursprungliga, det vill säga det gamla hammarbandet ersattes. Det nya virket utformades med det äldre som förebild, medvetna avsteg gjordes i valet av virke då furu användes genomgående istället för som tidigare furu och gran. Arbetet utfördes för hand med delvis traditionella metoder och delvis med hjälp av moderna verktyg.

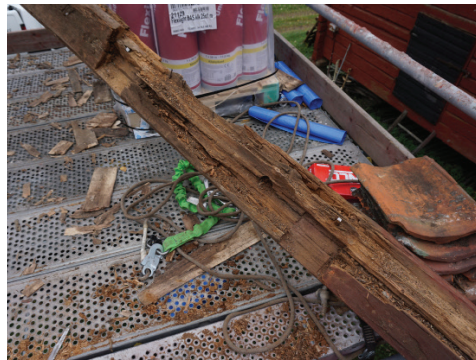
Figur 22. Del av rötskadat hammarband. Foto Tobias Mårud.

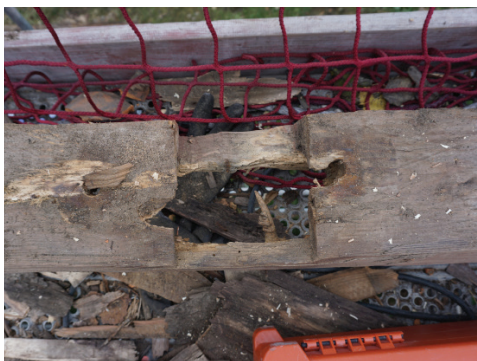
Figur 23. Del av äldre hammarband där man kan se raket igenom virket vid uttag för sparre. Foto Tobias Mårud.

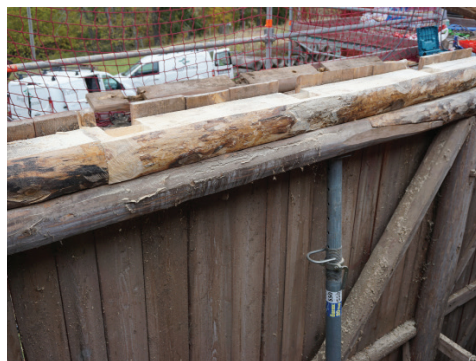
Figur 24. Nytt hammarband på plats, med kopierade uttag för sparrar. Foto Tobias Mårud.

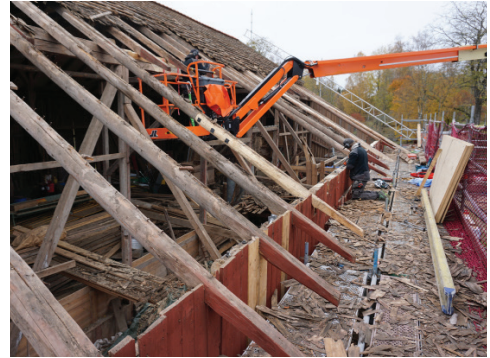
Figur 26. Mobilkran användes i arbetet, här för ilagning av före detta hammarbandet. Foto Tobias Mårud.

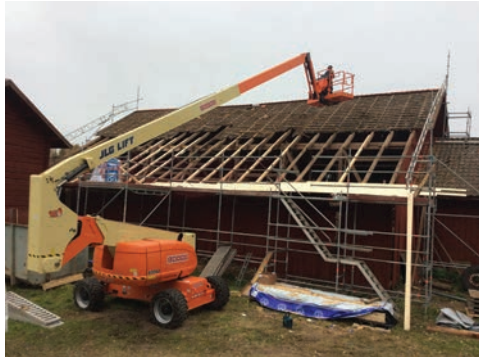
Figur 27. Mobilkran användes för att byta sparrarna på plats. Foto Erik Brate.

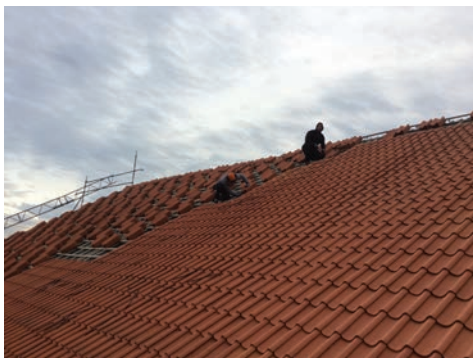
Figur 31. Nyttillverkat enkupigt lertegel lades på takfallet. Foto Erik Brate.

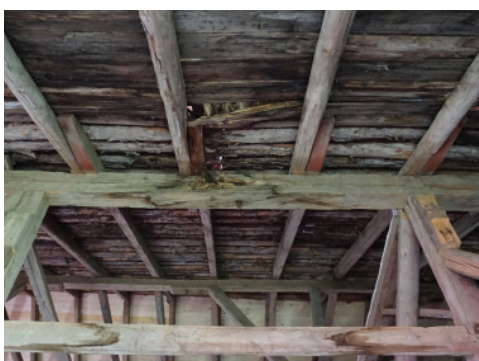
Figur 32. Rötskada i undertak och ursprungligt hammarband. Foto Tobias Mårud.

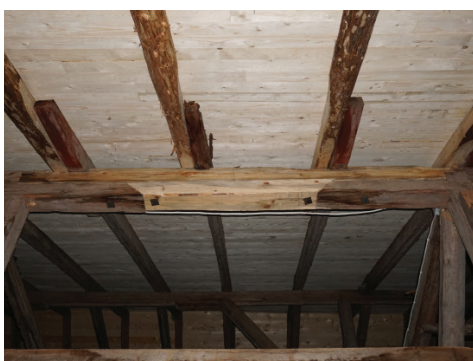
Figur 33. Efter åtgärd, nytt undertak och ilagad skada i före detta hammarbandet. Foto Tobias Mårud.
