Norrby kyrkogård

Omläggning av kyrkogårdsmur

Antikvarisk rapport

Norrby klockargård 1:2
Norrby socken
Sala kommun
Västmanlands län

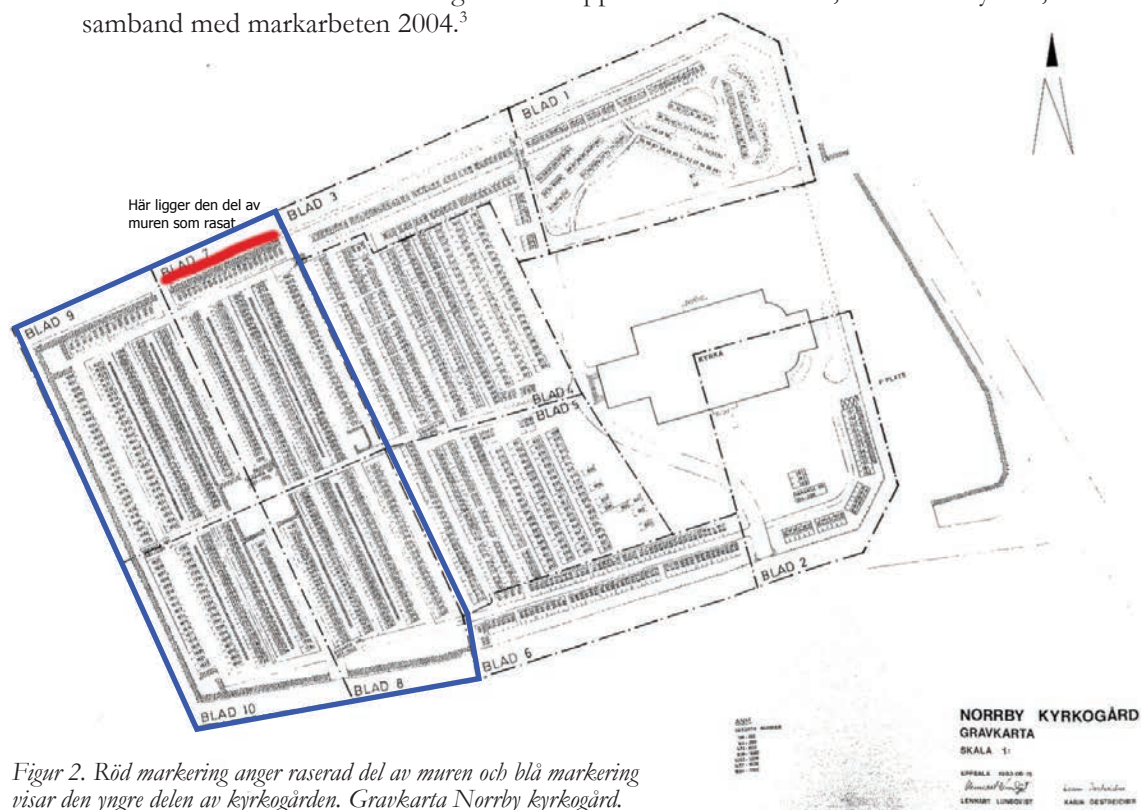
Kyrkogården är indelad i en äldre del närmast runt kyrkan och en yngre del nedanför i väster, dit tre trappor leder. Runt den äldre delen består kyrkogårdsmuren av stora block. Muren i den yngre delen är kallmurad och relativt låg och det är i den delen som ett parti hade rasat, se blå och röda markeringar i figur 2 nedan. Det aktuella murpartiet hade tidigare blivit hjälpligt ihopplockat efter ett tidigare ras.

Figur 2. Röd markering anger raserad del av muren och blå markering visar den yngre delen av kyrkogården. Gravkarta Norrby kyrkogård.

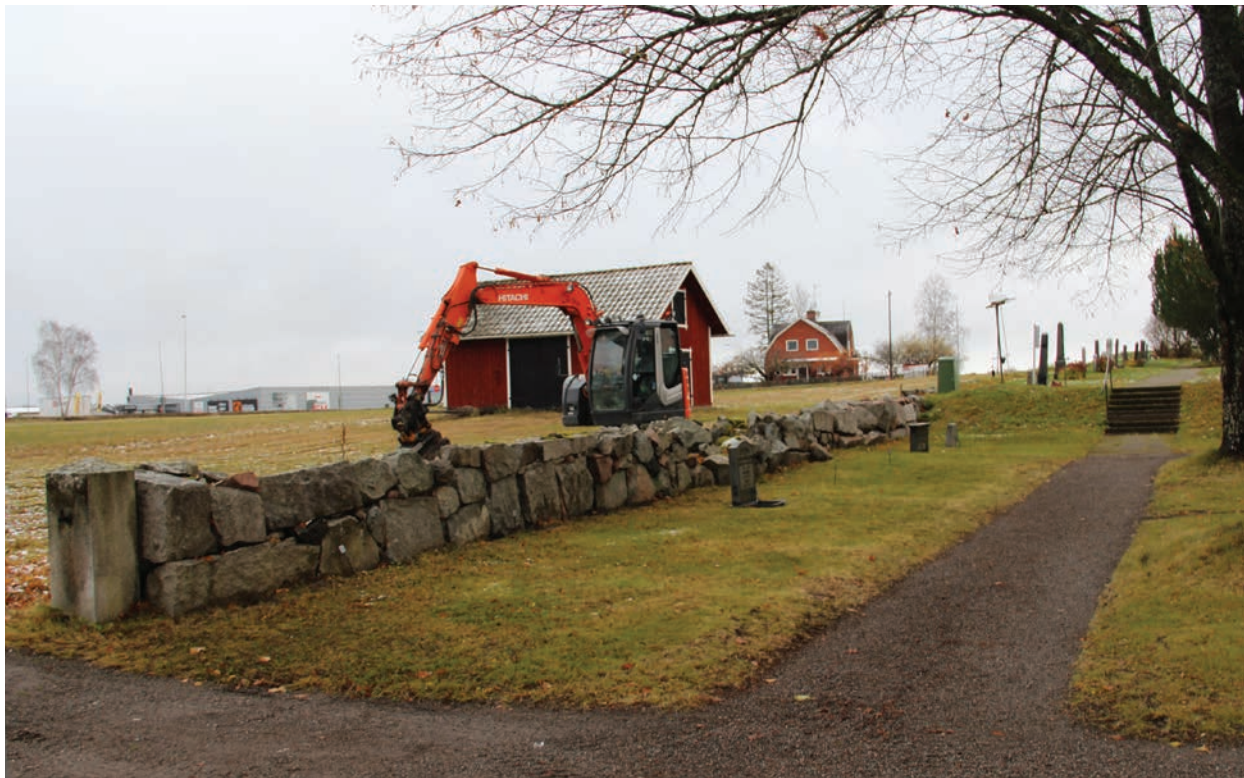
Figur 3. Muren innan omläggning, foto från väster (Norrby kyrkogårdsmur_023).

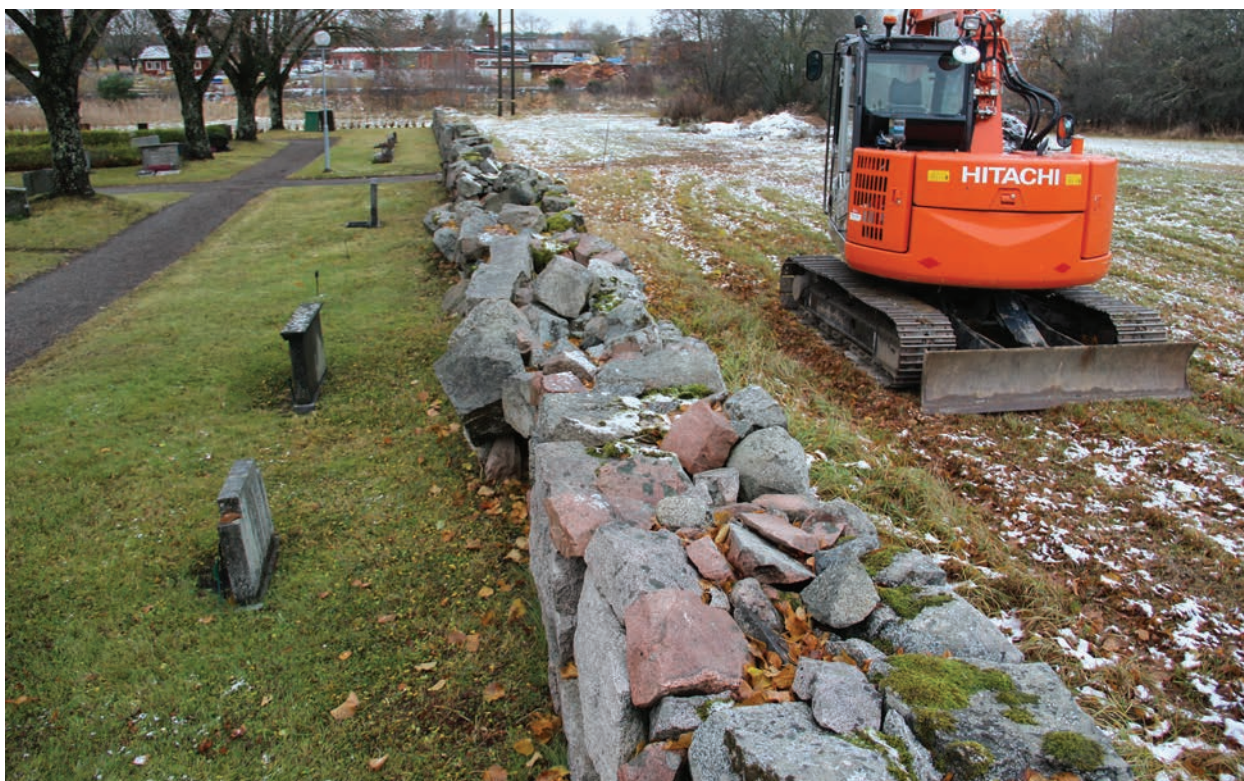
Figur 4. Muren innan omläggning, foto från öster (Norrby kyrkogårdsmur_009).

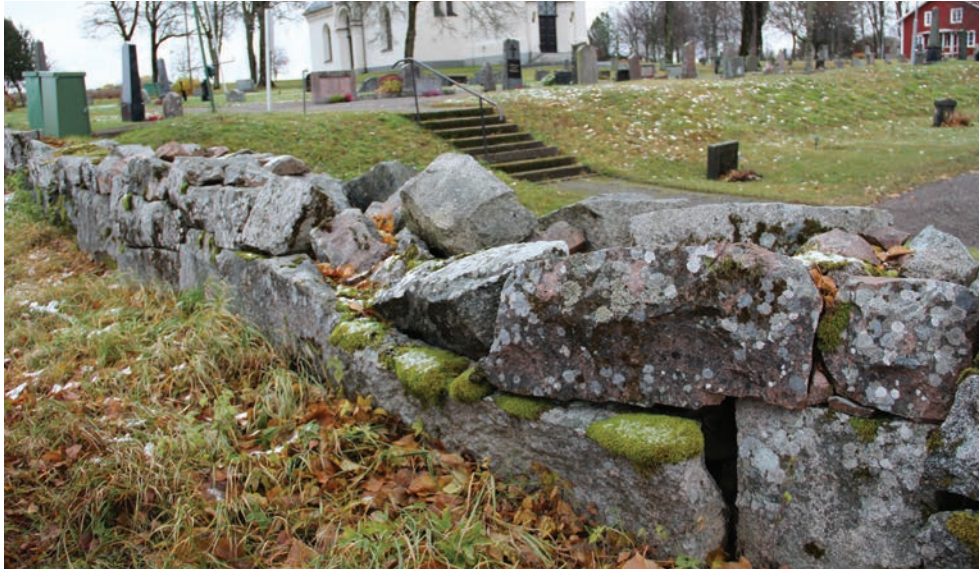
Figur 5. Muren innan åtgärd, foto från nordväst (Norrby kyrkogårdsmur_007).

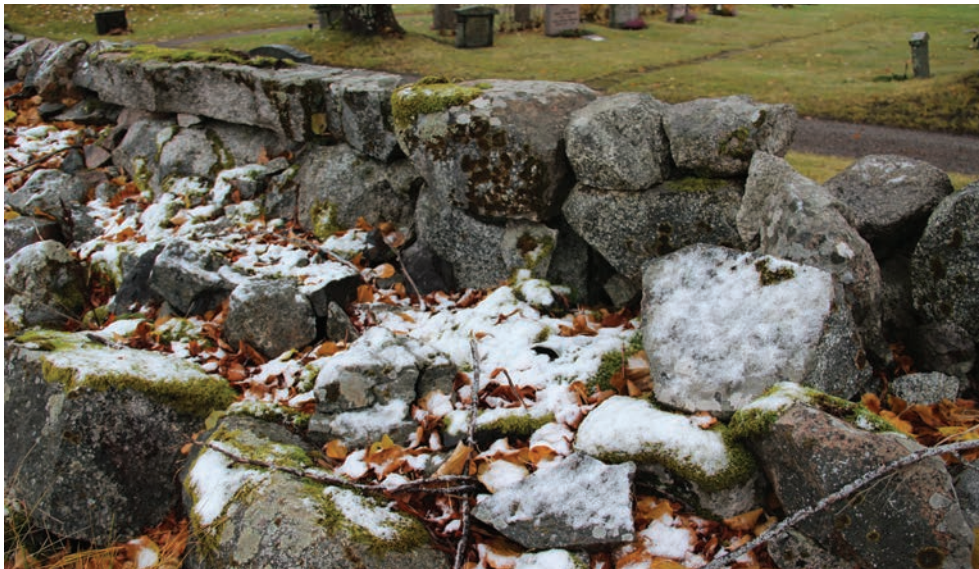
Figur 6. Muren innan åtgärd, foto från nordväst. Den yttre murverket och den mindre stenen i utrymmet mellan murverken har fallit ut (Norrby kyrkogårdsmur_005).

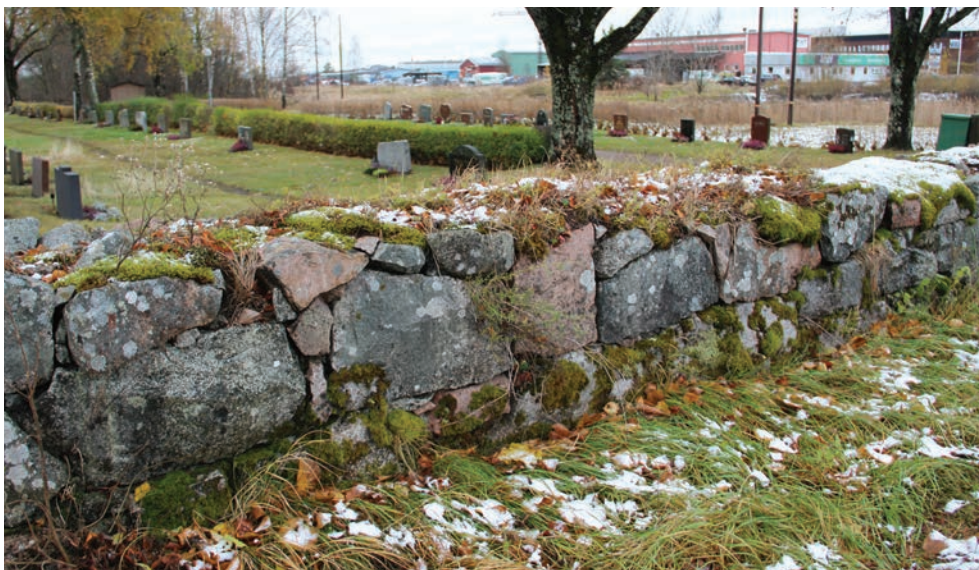
Figur 7. Murparti väster om aktuell mur för omläggning, foto från norr. Muren skulle tjäna som förlaga vid omläggningen (Norrby kyrkogårdsmur_022).

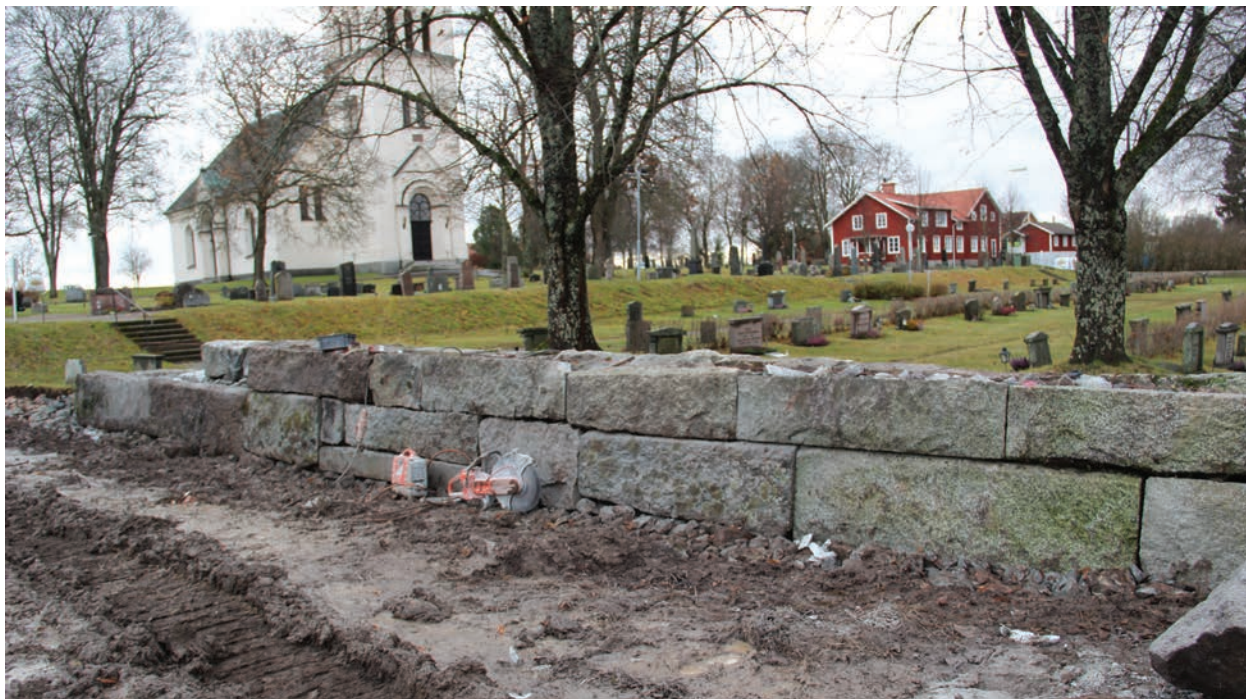
Vid en besiktning av det pågående arbetet några veckor senare hade cirka två tredjedelar murats upp igen men entreprenören hade inte utfört arbetet enligt överenskommelse. Nästan uteslutande hade stora rektangulära stenblock från intilliggande stenlager använts, och endast enstaka stenar från den rivna muren var återanvända.

Figur 8. Muren under omläggning, foto från nordväst. Partiet gjordes om eftersom muren byggts upp av annan sten än de som tidigare ingick i muren och därmed fick ett annat utseende (Norrby kyrkogårdsmur_027).

För att kunna godkänna entreprenaden ur antikvariskt perspektiv informerade under-teknad entreprenören om att stora delar av murens båda sidor behövde muras om med sten av blandad storlek som tidigare ingått i muren och att ytor bevuxna med lavar och mossor skulle vändas utåt. Ytterligare ett par besiktningar genomfördes under det fortsatta arbetet och mindre justeringar efter antikvariska anvisningar gjordes. Slutligen kunde arbetet med omläggningen godkännas och avslutas men ett mer hantverksmässigt tillvägagångssätt hade varit önskvärt.

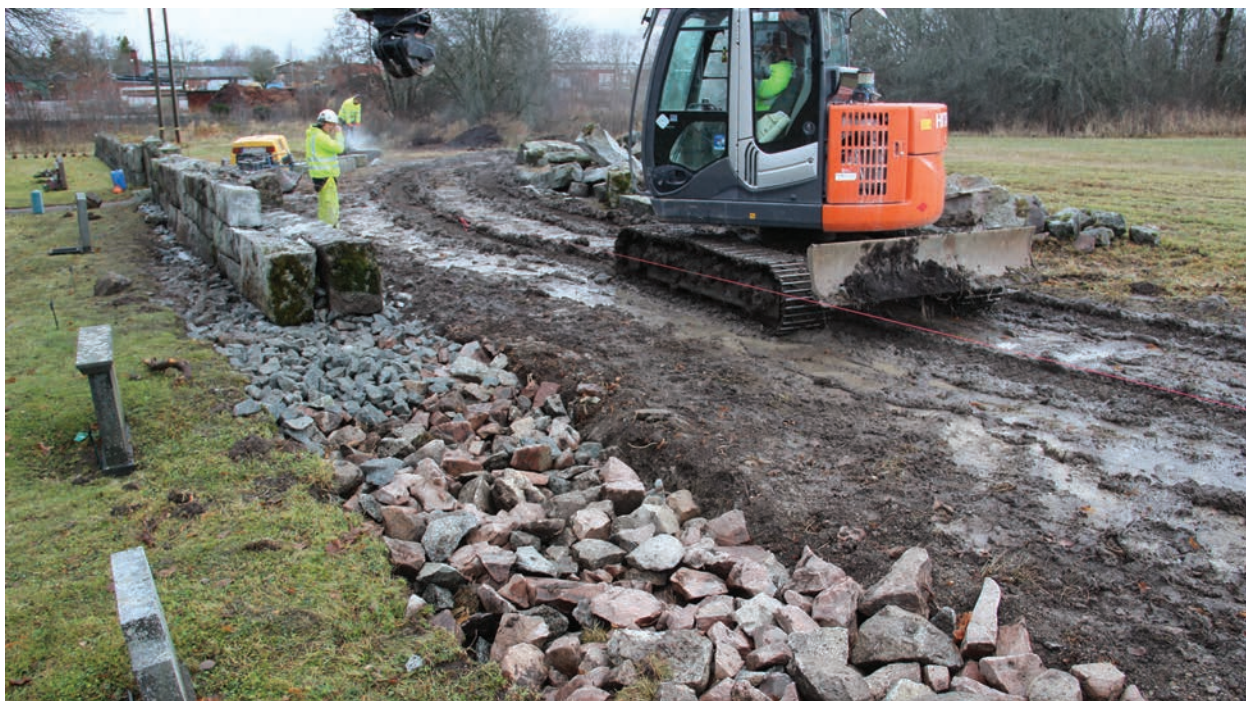
Figur 9. I bild syns grundläggningen med krossten, foto från öster (Norrby kyrkogårdsmur_025).

Murpartiet som lades om är cirka 30 meter långt. Stenarna i muren lyftes åt sidan med grävmaskin och jorden under och närmast intill muren grävdes bort. Utrymmet fylldes upp med stenkross för att erhålla ett mer stabilt och dränerande underlagsmaterial för återmurningen.

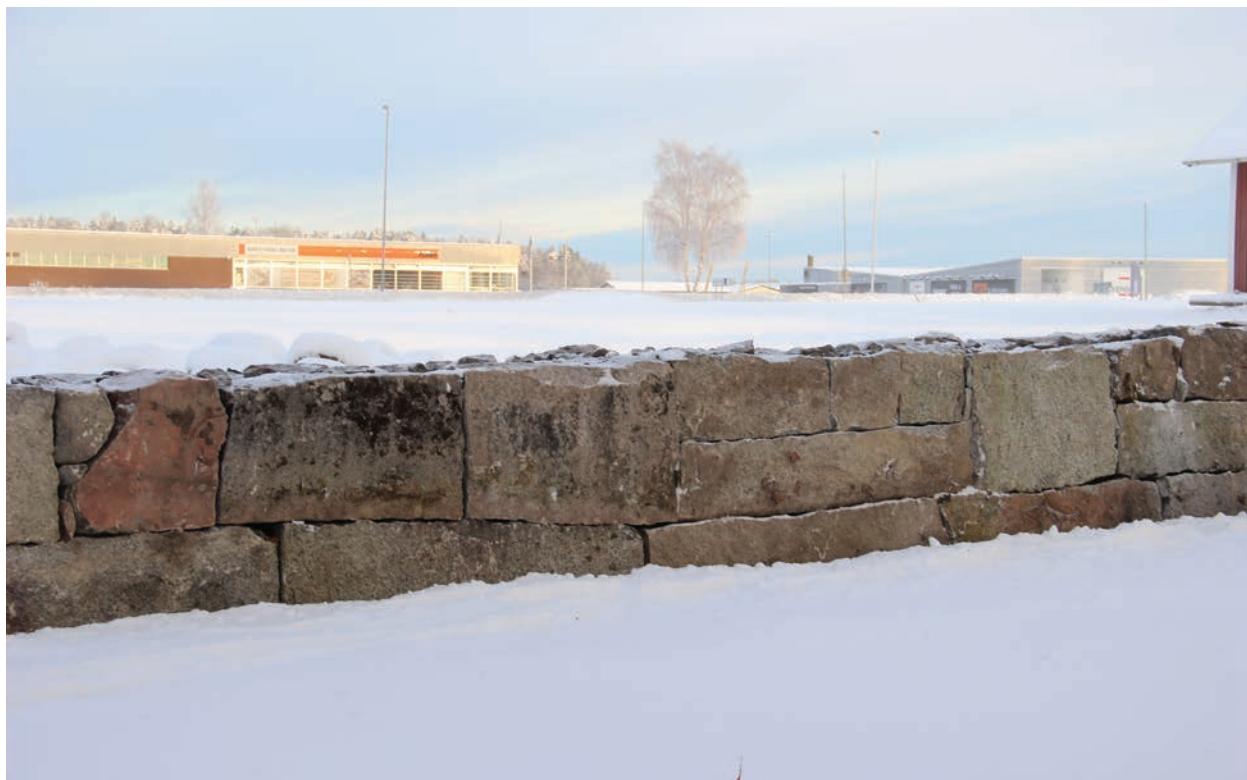
Figur 10. Muren efter omläggning, foto från söder (Norrby kyrkogårdsmur_066).

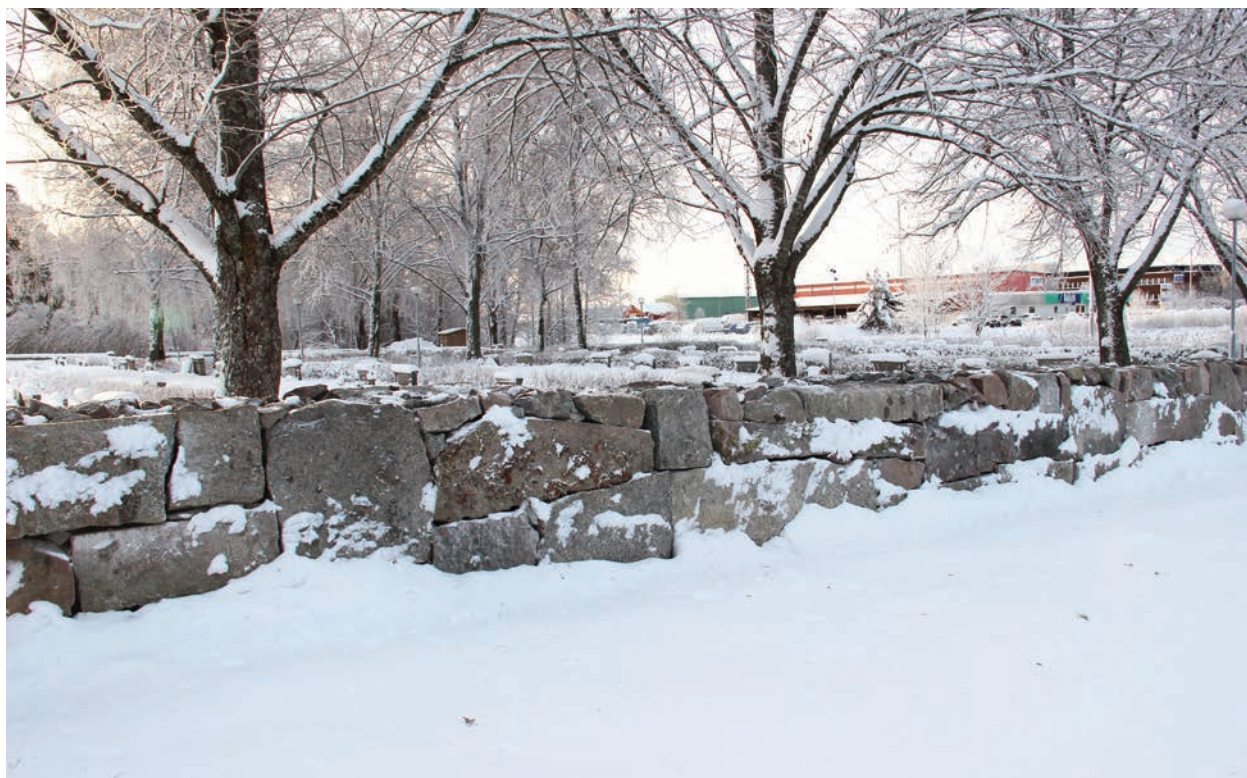
Figur 11. Muren efter omläggning, foto från norr (Norrby kyrkogårdsmur_060).

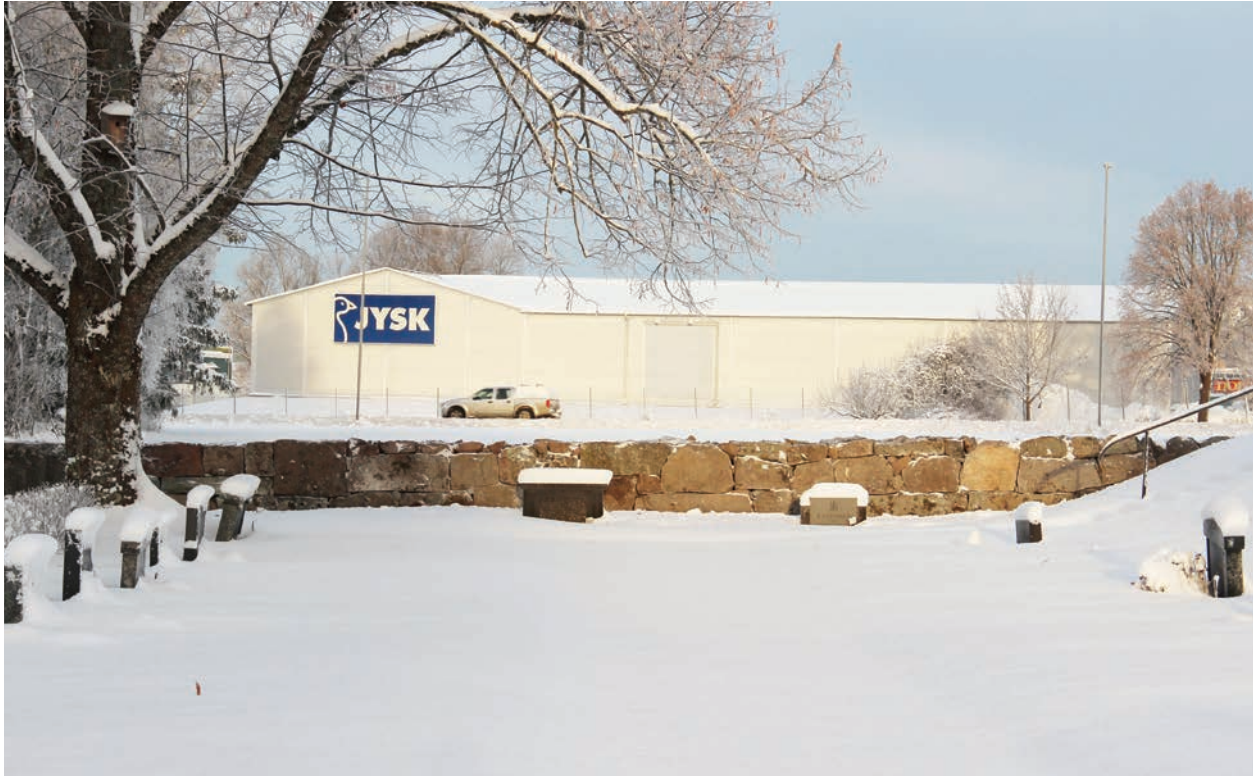
Figur 12. Muren efter omläggning, foto från söder (Norrby kyrkogårdsmur_072).

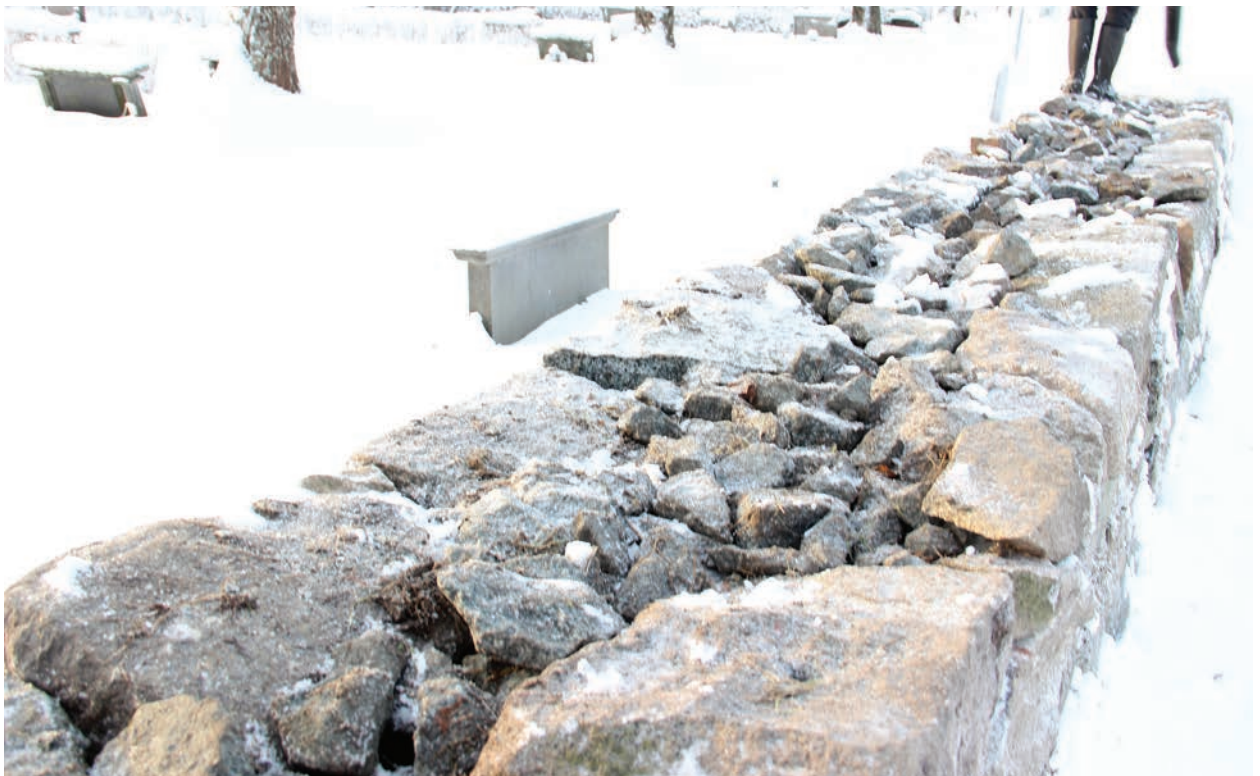
Figur 13. Murens yttre och inre murverk samt fyllnadssten i mindre storlek, foto från nordost (Norrby kyrkogårdsmur_055).
