# Björskogs kyrka

## Tillgänglighetsanpassning

### Antikvarisk rapport

Björskogs prästgård 4:8  
Björskogs socken  
Kungsörs kommun  
Västmanlands län  
Västmanland

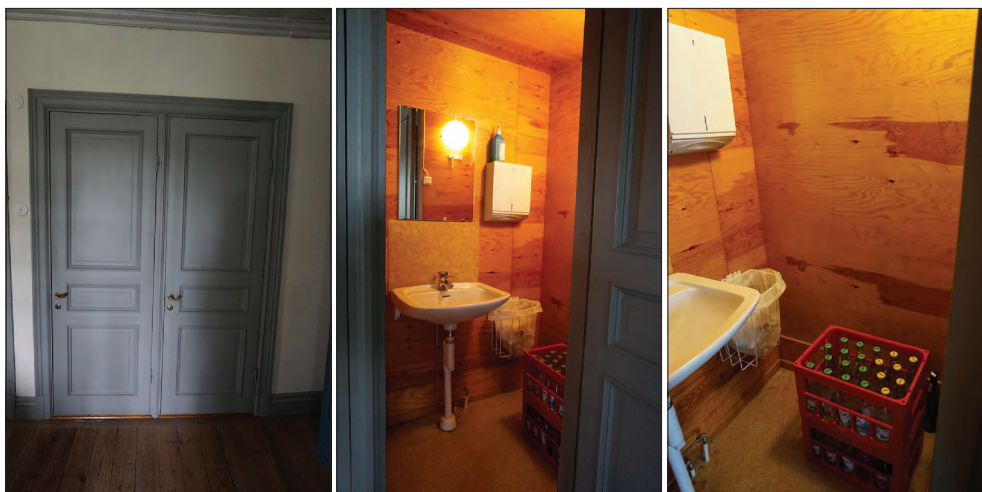
Figur 4 (övre, mitten). Tvätttrummens handfat innan åtgärd.

Figur 5 (övre, höger). Högra delen av tvätttrummet innan åtgärd.

Den lackerade plywooden på väggar och tak målades vit, plastmattan på golvet ersattes med ny, en toalettstol installerades, handfatet ersattes med ett nytt hörnhandfat och armaturen ersattes med ny LED-belysning.

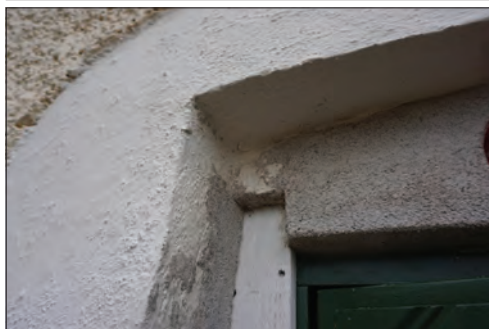
Figur 23 (till vänster). Dörrlisterna täcktes delvis av puts vilket låg direkt på träet. Lösningen kommer på sikt leda till fuktskador.

Det bör även påpekas att konstruktionen i dörröppningen till HWC:n är bristande. Kontakt mellan nya putsytor och dörromfattningens trälist kommer leda till fuktskador.

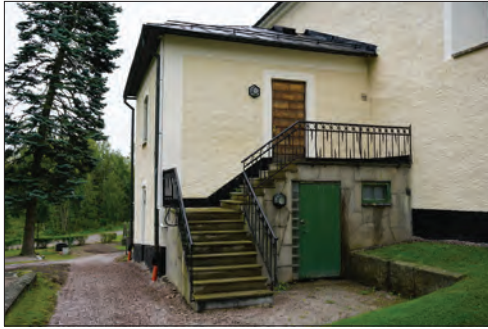
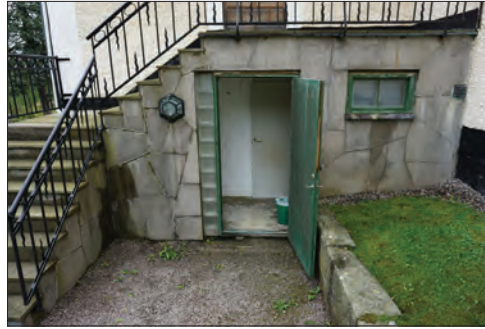
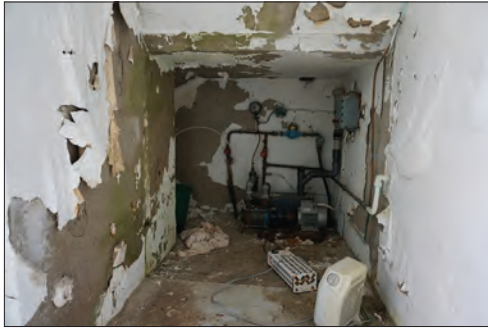
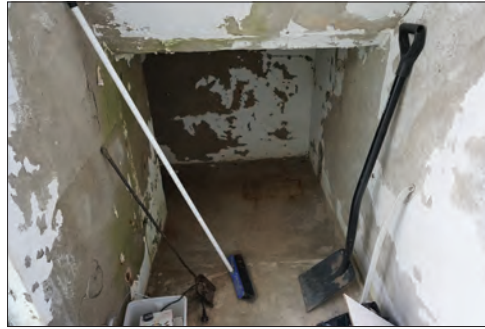
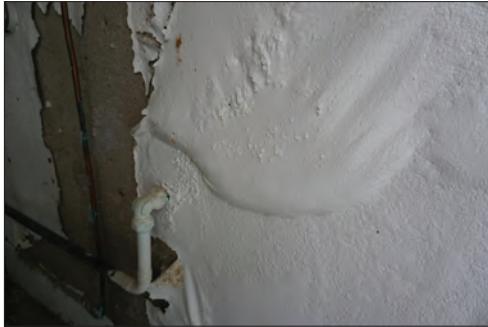
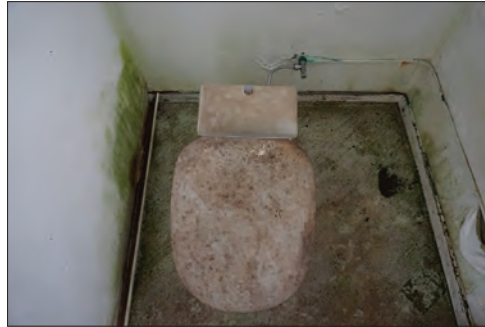
Figur 26 (mitten, vänster). Skrubben under trappan innan åtgärd, med omfattande fuktproblem.

Figur 27 (mitten, höger). Utrymmet rensades men lämnades utan vidare åtgärd. Källan till fuktproblemet behöver åtgärdas innan vidare steg tas.

Figur 28 (nedre, vänster). Plastfärg på vägg med vattensamling.

Figur 29 (nedre, höger). Toaletten har stått oanvänd ett tag av förklarliga skäl.

Figur 30 (till höger). Även toalettutrymmet rensades från organiskt material och övrig utrustning. Lös färg och puts avlägsnades här liksom i skrubben under trappan.

De fuktskadade utrymmena under trappan rensades från i stort sett allt – toalettstol, handfat, lister, elkablar, eluttag med mera. Väggarna skrapades från plastfärg och lös puts. Ny eldragnning utfördes för att kunna få in ny belysning och möjlighet till värmekälla samt avfuktare. I övrigt lämnades utrymmena i avvaktan på att källan till fuktproblemet åtgärdas. Entrédörren ersattes med en ny dörr i utförande likt den nya dörren till HWC:n med skillnaden att den fiskbensmönstrade utsidan är fräst istället för att bestå av panel. Kring entrédörr och fönster monterades felaktigt svarta plåtbeslag över glipor mellan karmar och murverk. Dessa avlägsnades dock varefter det delvis rötskadade fönstret ersattes med ett nytt och dörrhålet ändrades. Dörr och dörrkarm hade tidigare ersatts då dessa var rötskadade. Det utfördes utan större tanke på funktionalitet. Den nya karmen

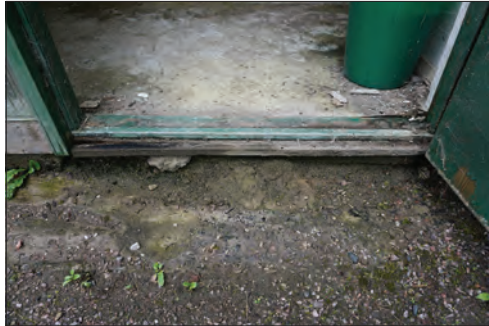
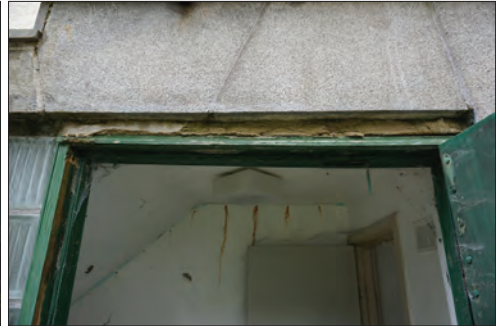
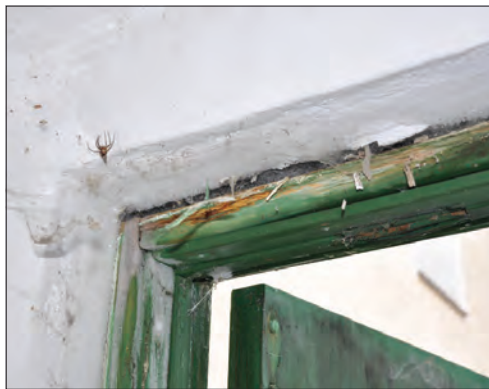
Figur 31 (övre, vänster). Rötskadad tröskel, dörren till utrymmet under trappan.

Figur 32 (övre, höger). Rötskadat karmöverstycke, dörren till utrymmet under trappan.

Figur 33 (till vänster). På insidan av dörren syns rötskada och beläggning av is under vintern.

gick inte att fästa i sidoljusets betongglasparti. I slutänden så avlägsnades sidoljuset, dörren centerades och gliporna murades igen och putsades. Alternativet hade varit att ersätta den nya dörren med en smalare eller montera ett nytt smalare sidoljus. Slutligen monterades droppbleck i överkant på såväl dörr som fönster.
